Integrity Group

Betreft : Geplande boroscoop inspectie Frame 9/E GT3 aug 2016 Roca

Project nr. : 30004393766

Rapportnummer : 21-1148

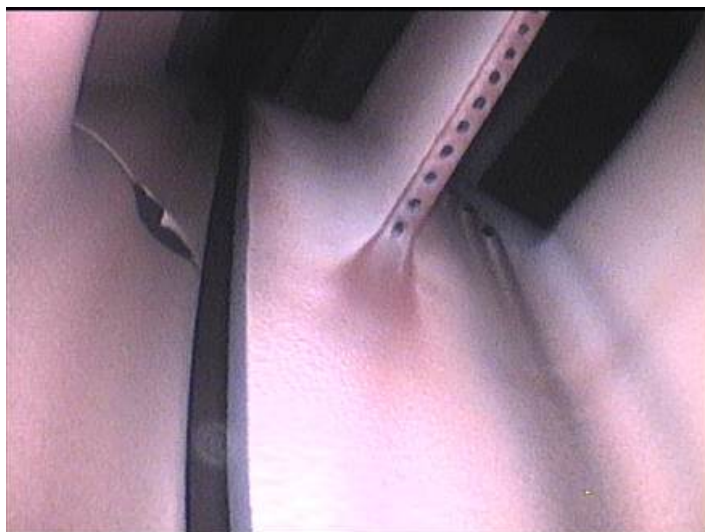
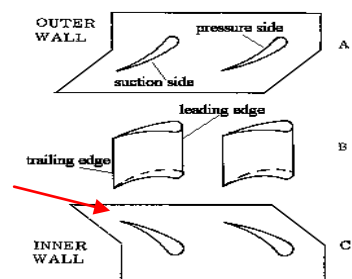
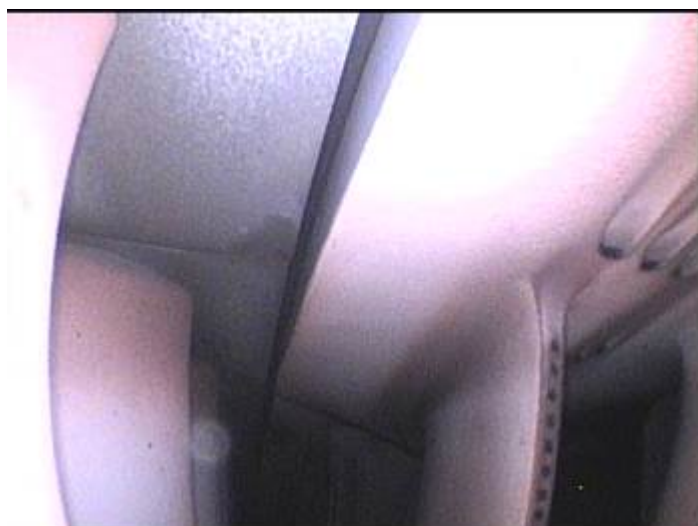
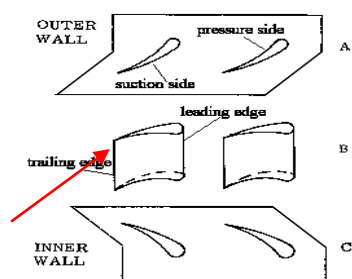
## First stage nozzle (set 3)

- Er zijn geen scheuren in de inner- en/of outer wall geconstateerd
- Geen verstopte koelgaatjes waargenomen
- Coating aangebracht in 2015 nog in tact.
- Verder geen bijzonderheden.

Beeld van de koelgaatjes aan de TE van de inner- en outer wall. Deze coating is in 2015 bij reconditioneren aangebracht, de coating verkeert in een goede staat.

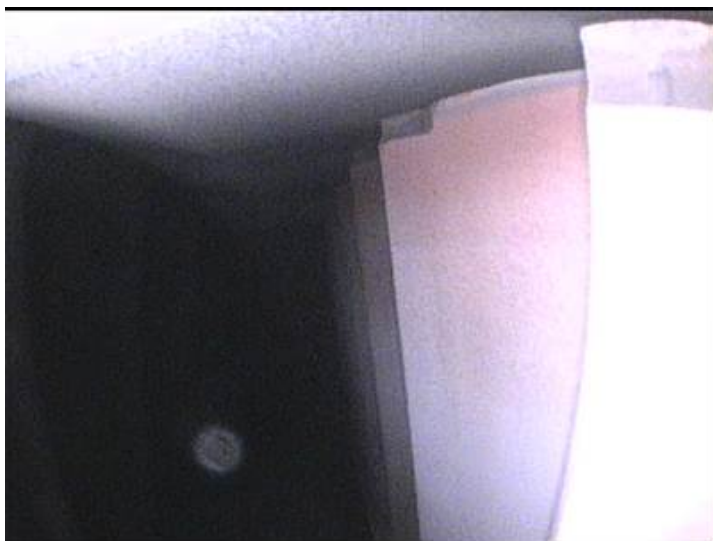
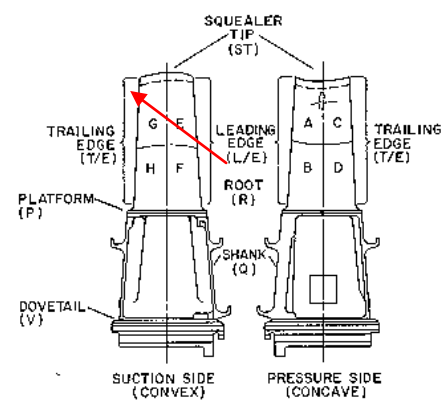
## First stage bucket (set 3)

Beeld aan de T.E. zijde van de schoeptop

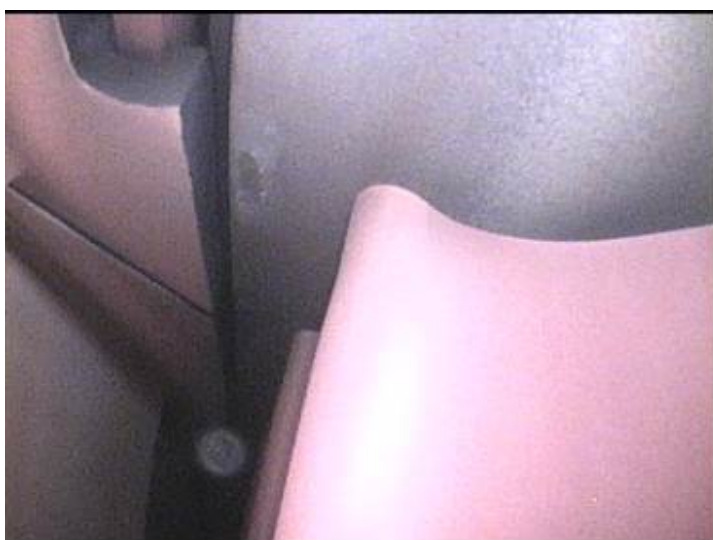
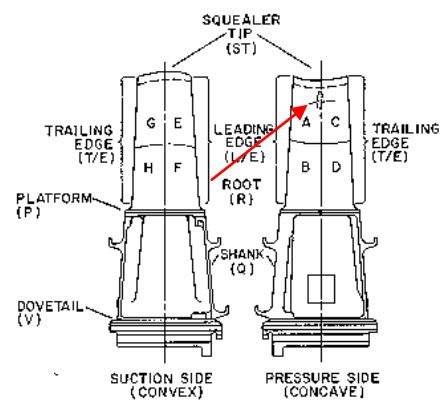
Beeld aan de L.E. zijde van de schoeptop

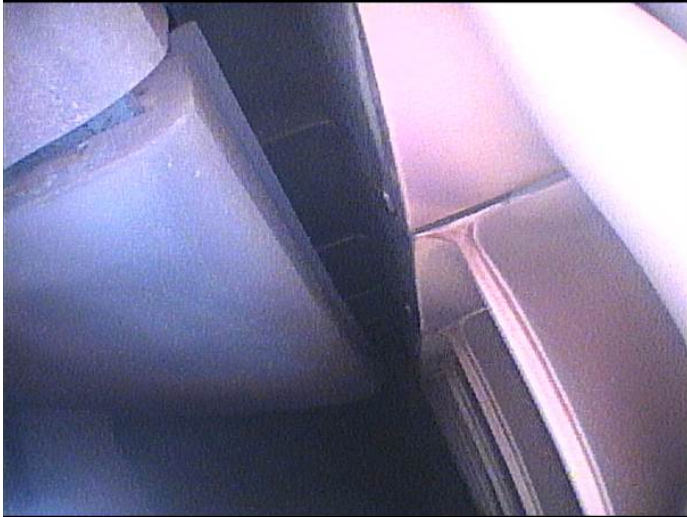
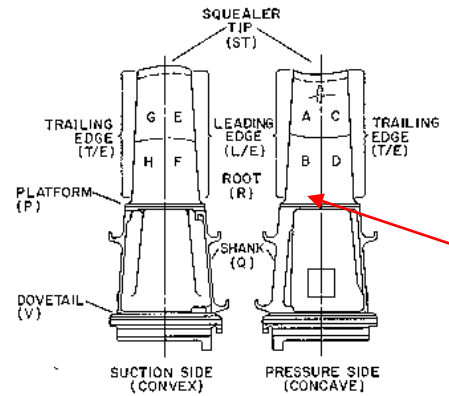
## First stage bucket

Beeld aan de L.E. zijde van de schoepvoet

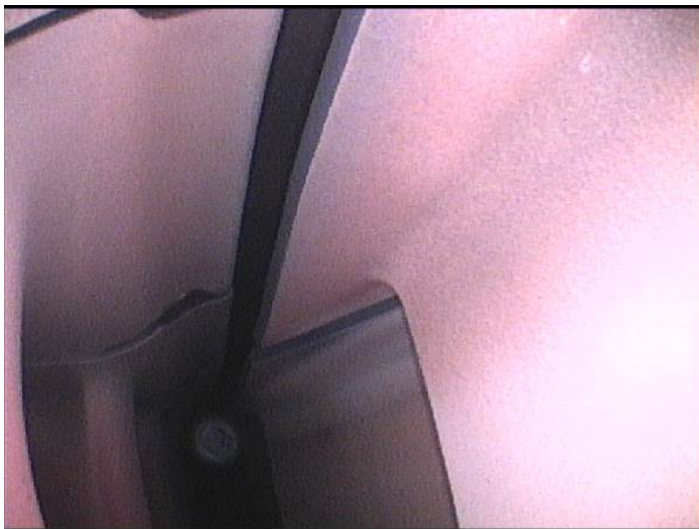
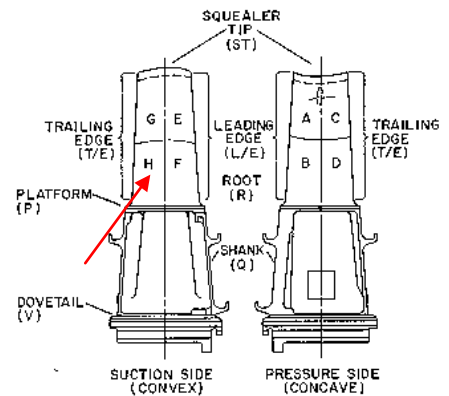
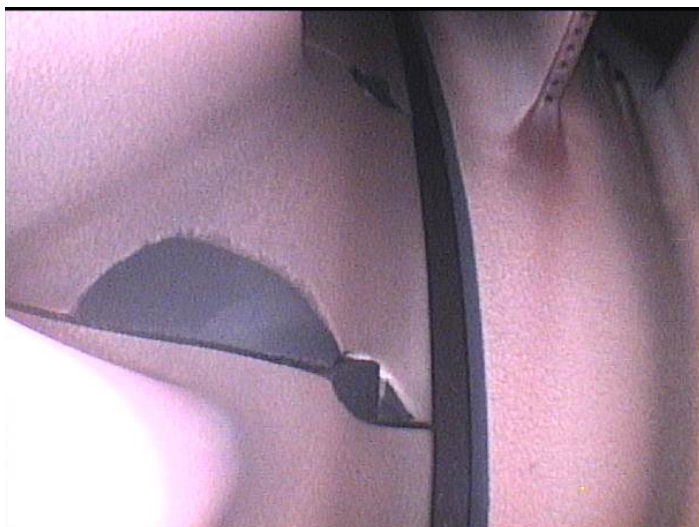
Beeld aan de L.E. zijde van de schoepvoet

Bij 1 van de buckets is er een stukje coating afgebrokkeld, dit heeft geen invloed op de bedrijfsvoering.

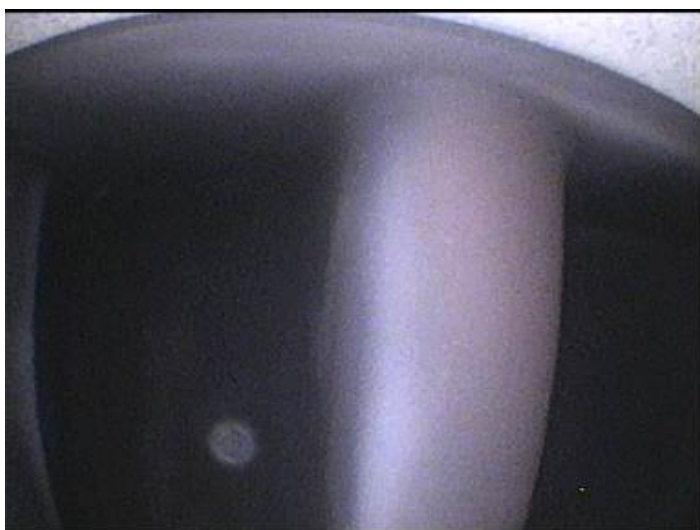
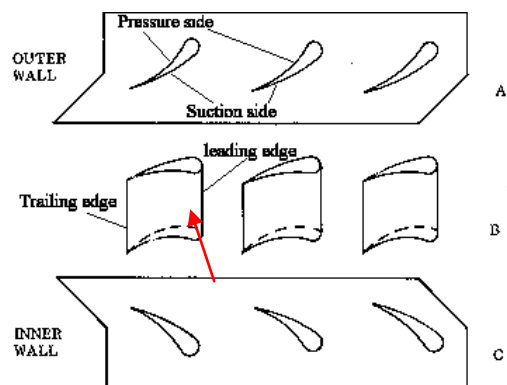
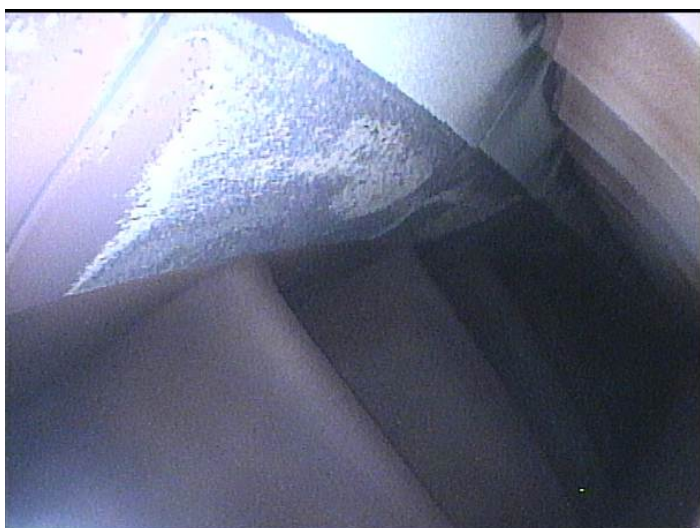
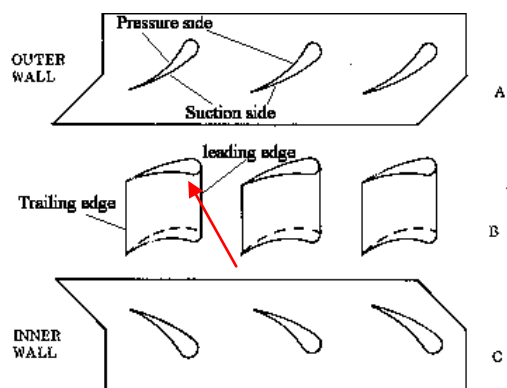
## Second stage nozzle (set 3)

Beeld aan de L.E. zijde schoepvoet en schoeptop

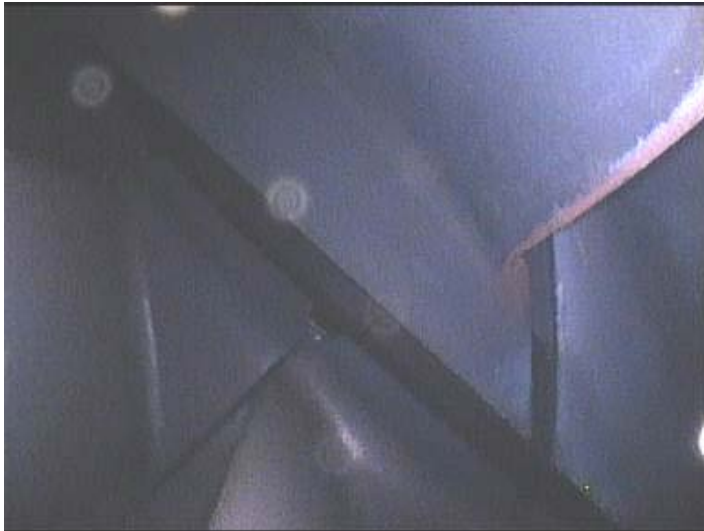
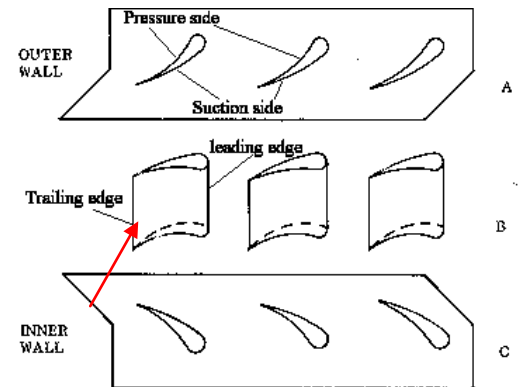
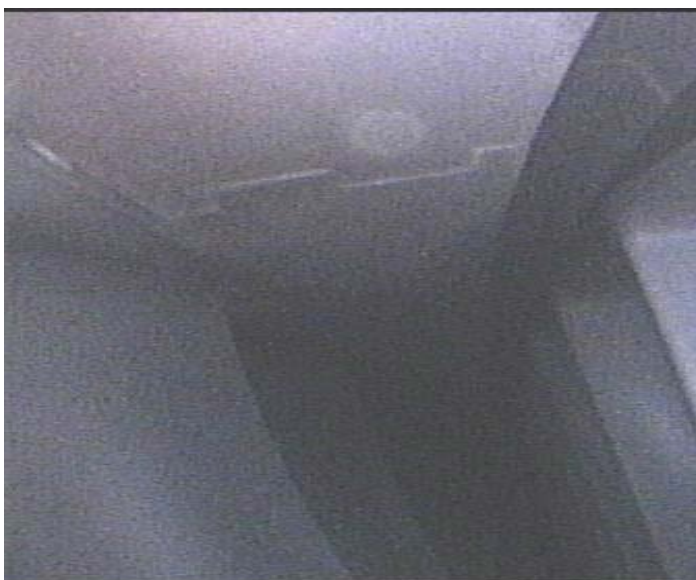
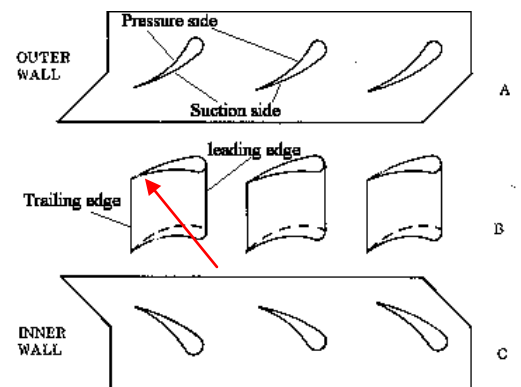
## Second stage nozzle

Beeld aan de T.E. zijde van de nozzle

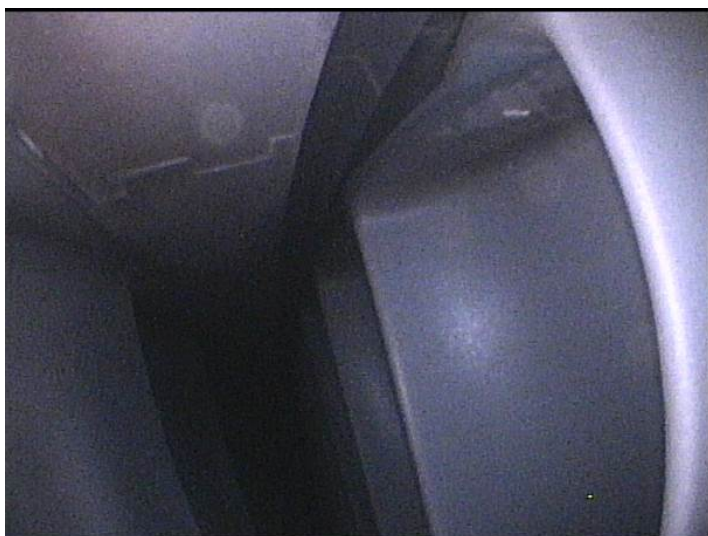
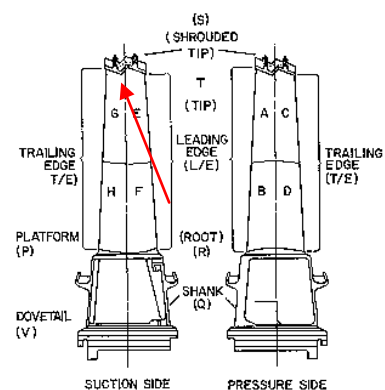
## Second stage Bucket (set 2)

Beeld aan de L.E. zijde van de schoeptop

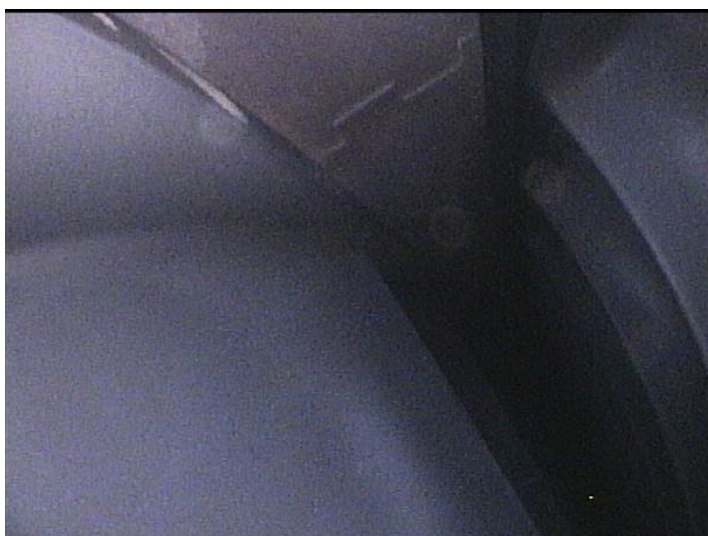
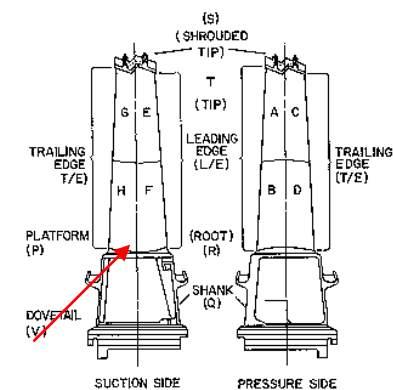
Beeld aan de L.E. zijde van de schoepvoet

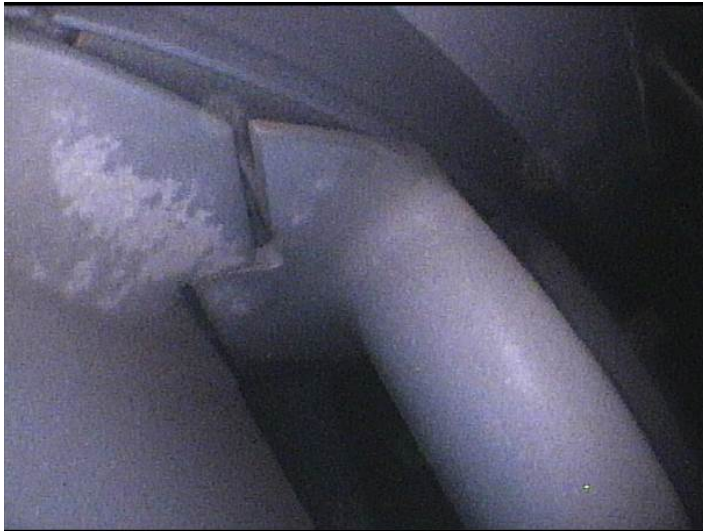
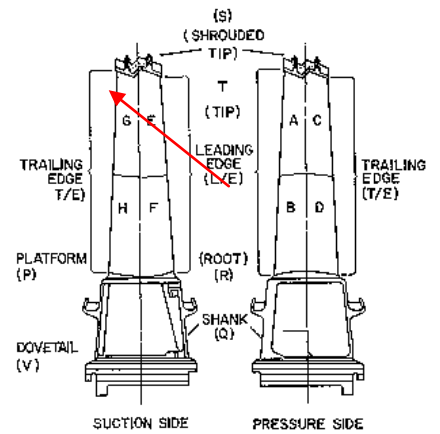
## Second stage bucket

Beeld van de Z-notch van het schoeptop

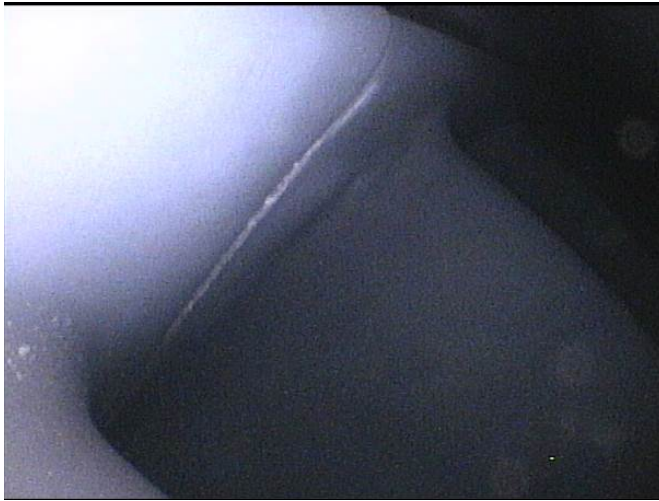
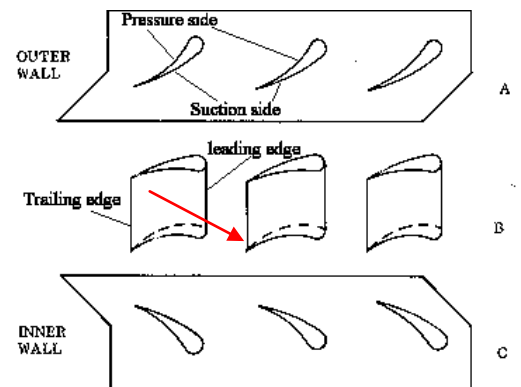
## Third stage nozzle (set 1)

Beeld aan de L.E. zijde schoepvoet

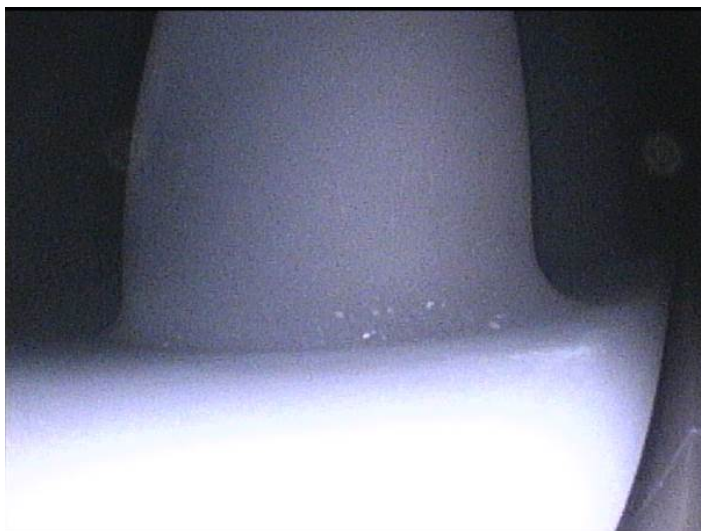
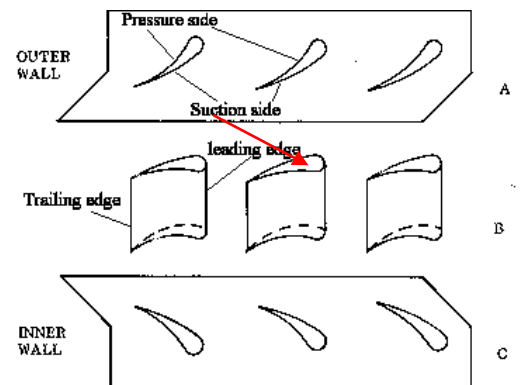
Beeld aan de T.E. zijde schoeptop

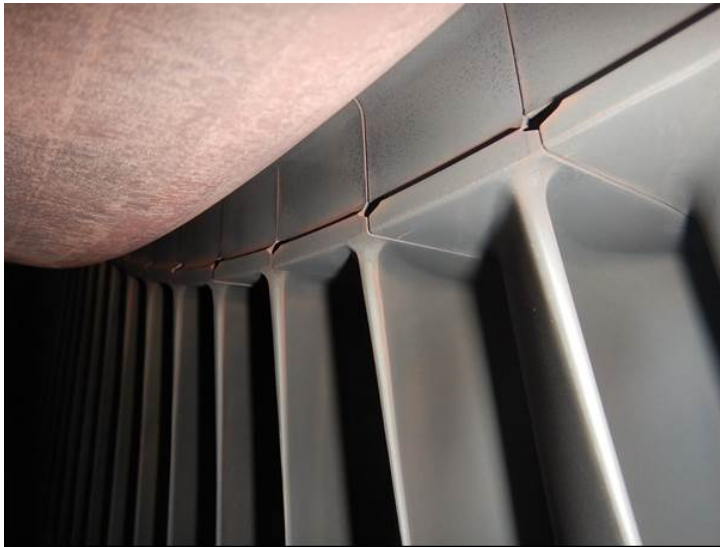
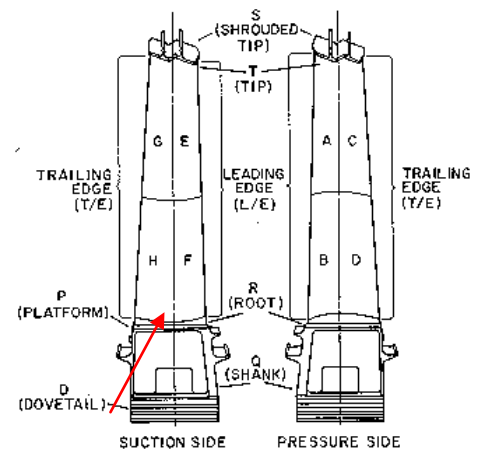
## Third stage bucket (set 2)

Beeld aan de L.E. zijde schoepvoet

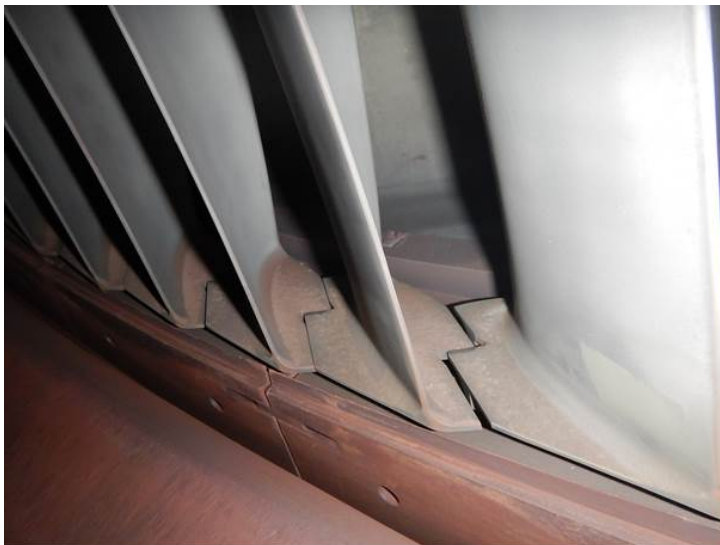
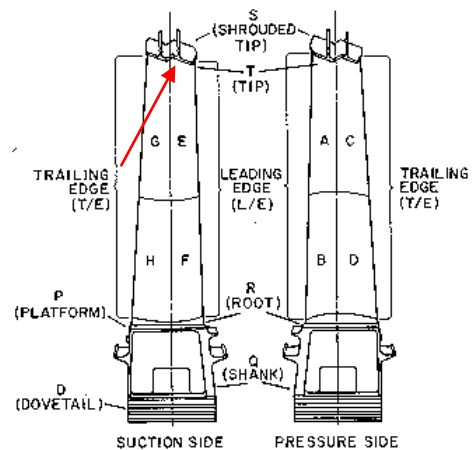
Beeld van de Z-notch gezien vanaf de L.E zijde schoeptop

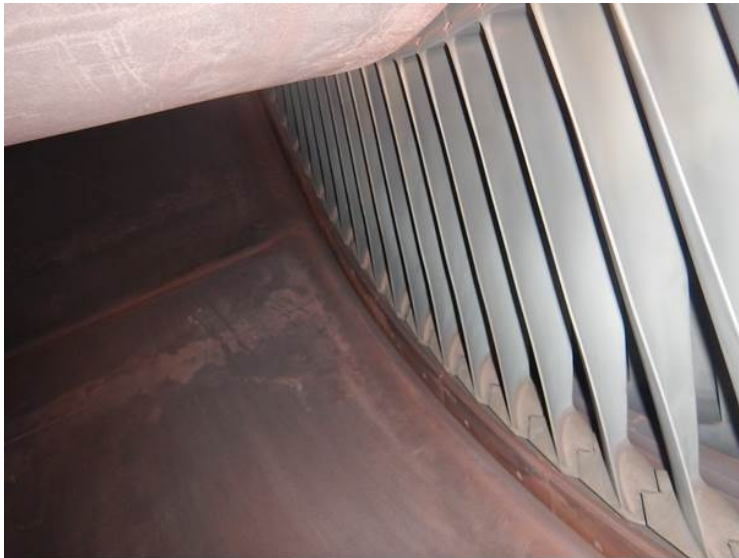
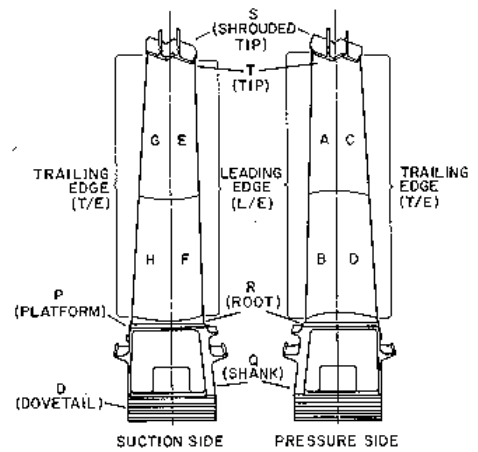
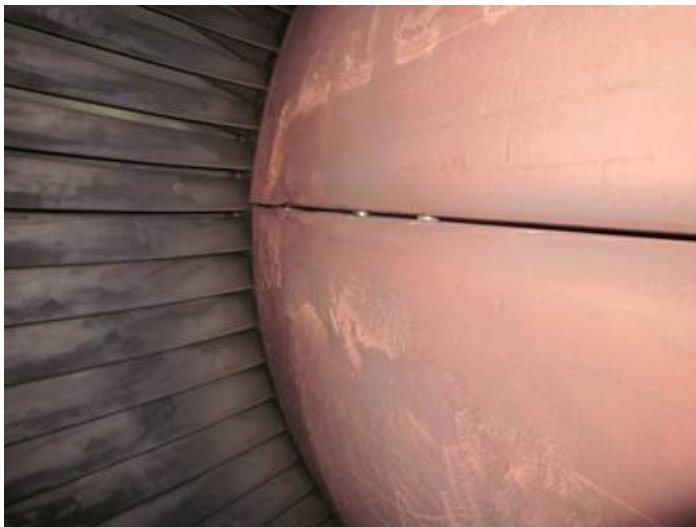
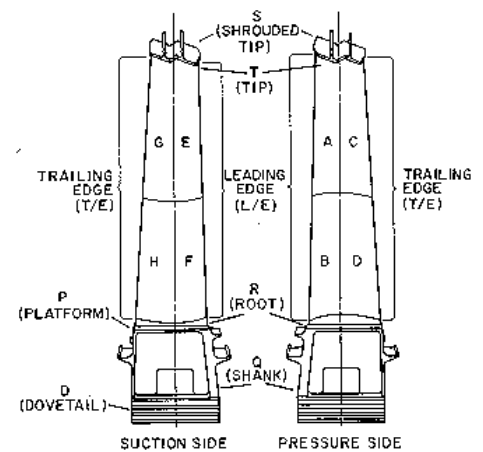
## Third stage bucket

Overzicht 3<sup>e</sup> stage buckets vanuit kanaal gezien

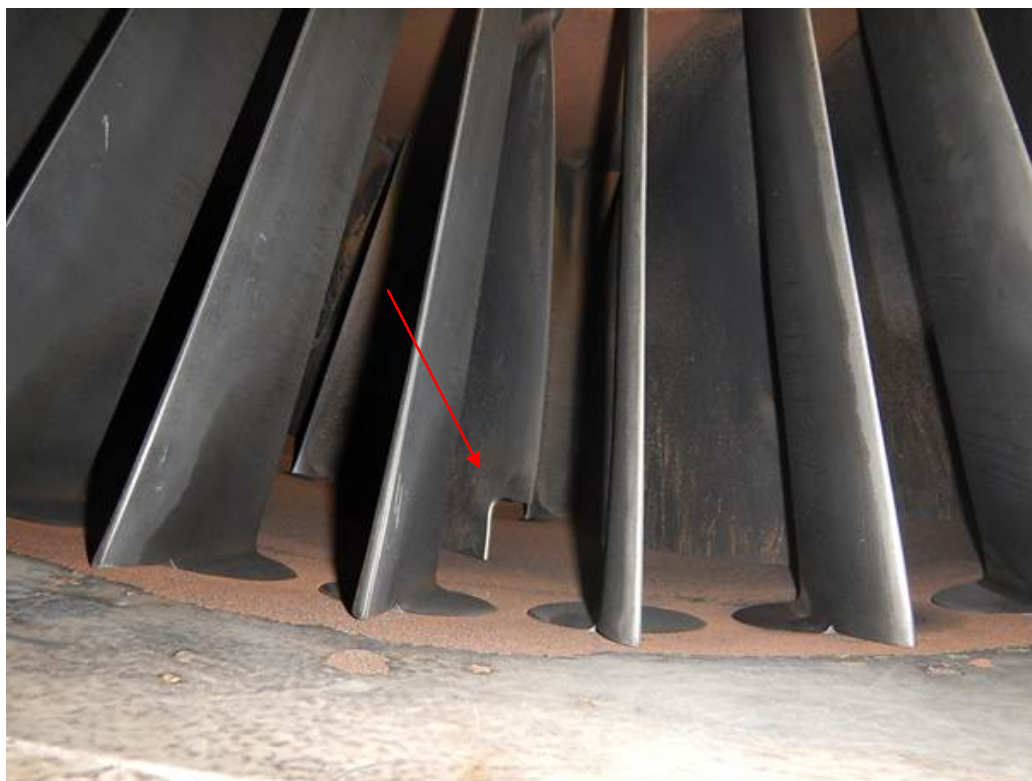
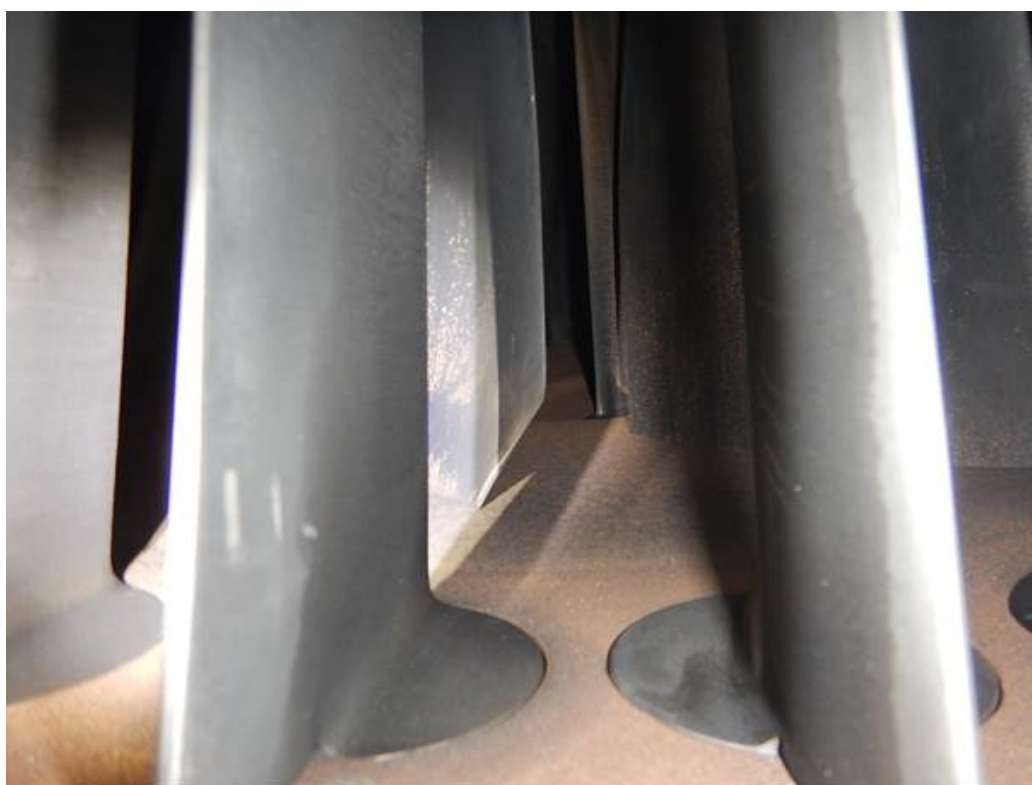
## IGV's

Tijdens de visuele inspectie aan de IGV's zijn er geen bijzonderheden geconstateerd, bij de 1<sup>e</sup> rij compressor schoepen (zichtbaar via de IGV's) zijn geen schoepen geconstateerd met een verbogen top, de al in 2011 bewerkte schoeptoppen zijn nog in tact.

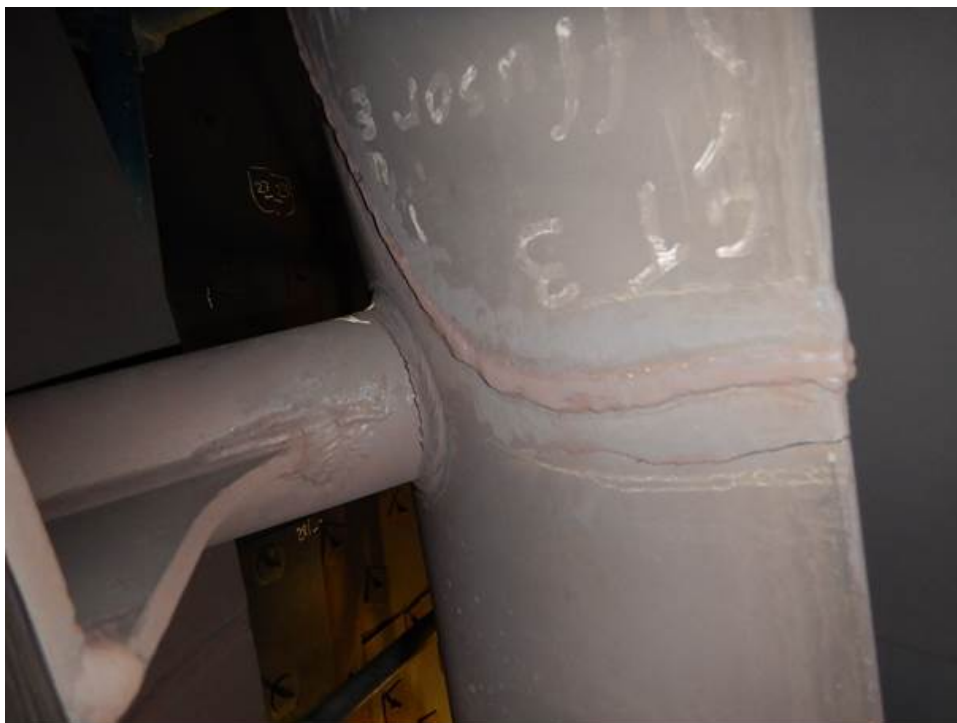
Tijdens de boroscoop inspectie is ook de diffusor visueel geïnspecteerd, de bevindingen zijn zoals scheuren in het raamwerk zijn vergelijkbaar met de laatste inspectie uitgevoerd in 2015. Er is geen actie ondernomen omdat de kans op uitbreken heel klein geacht kan worden

Scheurvorming in de diffusor

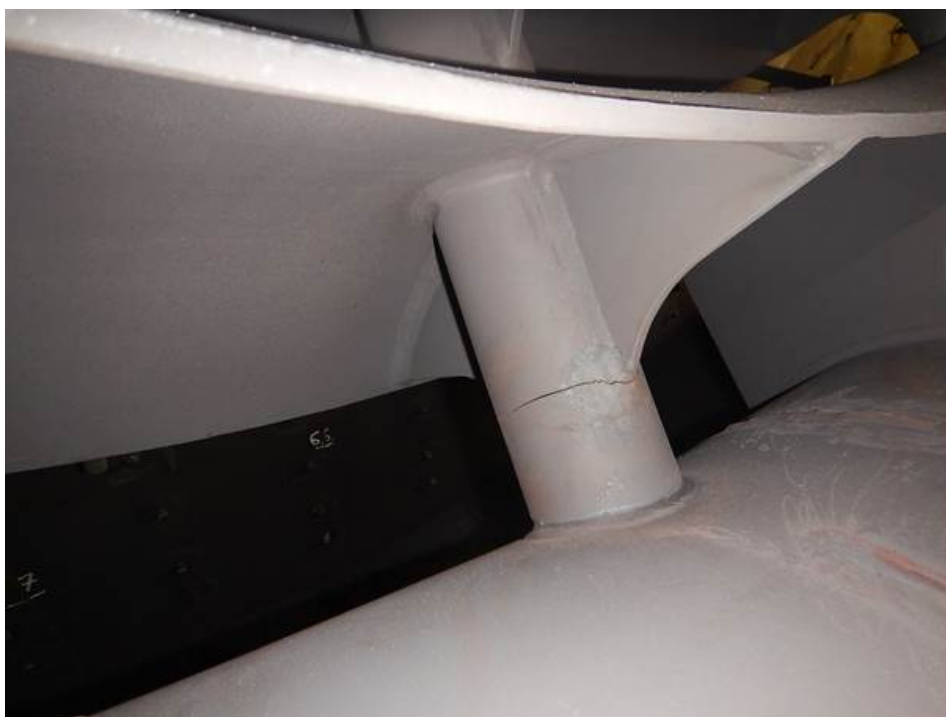
Op diversen klokstanden scheuren in de schotsteunen
