| Boroscoop inspectie uitgevoerd op 05-09-2017 | | | |
| Onderwerp: | Boroscoop inspectie GT3 Roca | Apparatuur : | Iplex NX IV9675 |
| Type: | Frame 9E (Extendor) MS9001 E | Register no (mainline): | n.v.t. |
| Order nummer: | 30004429225 | Rapport nr: | 21-1212 |

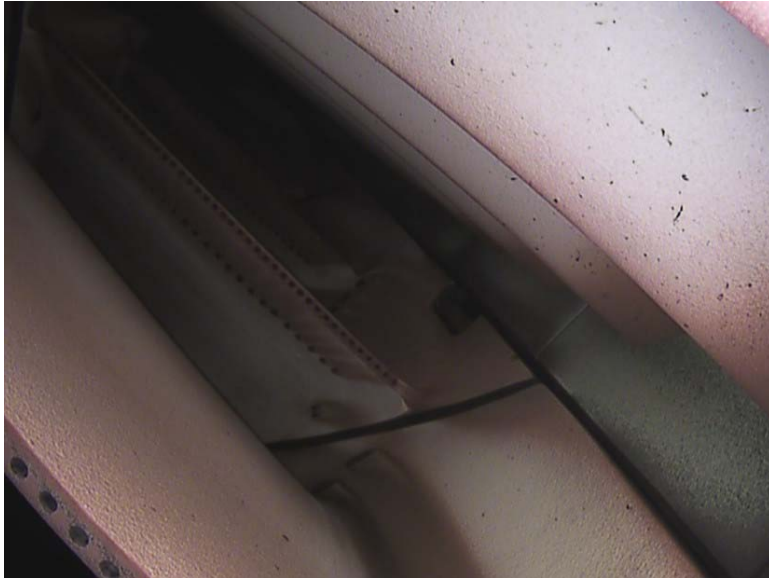
### Schoeptop T/E outerwall uitreezijde

Beeld van de koelgaten aan de TE van de inner- en outerwall. De coating aangebracht in 2015 verkeert nog in een goede staat, geen schade waargenomen

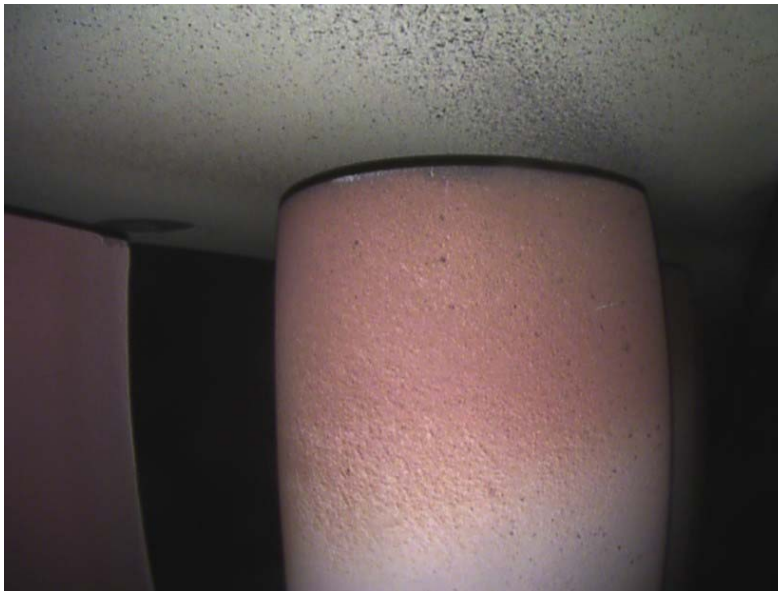
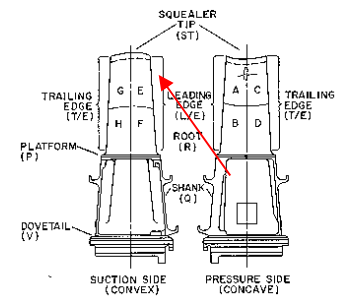
### Schoeptop L/E intreezijde

- Aan de L.E. van de schoep geen bijzonderheden
- Aan de T.E. van de schoep geen bijzonderheden
- Coating aangebracht in 2015 nog in tact.
- Verder geen bijzonderheden.

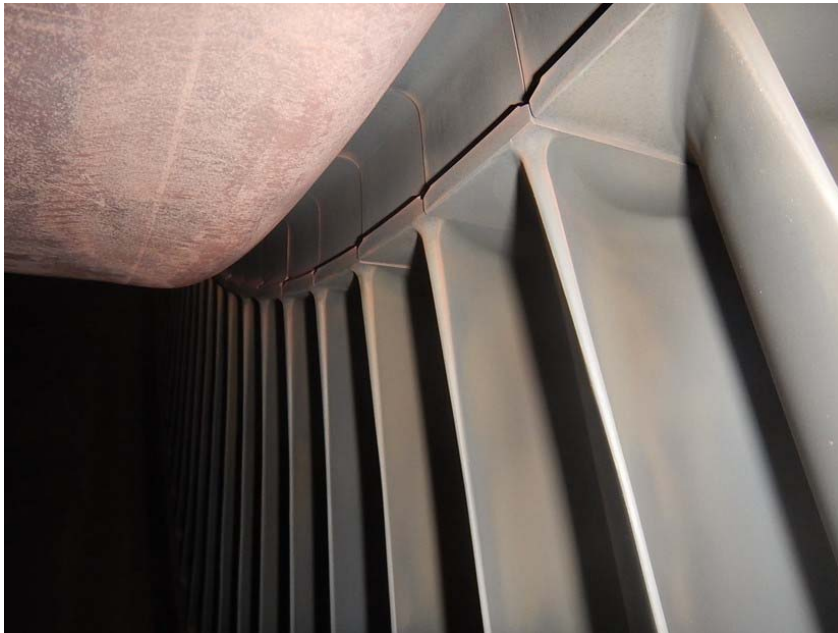
Schoepvoet T/E uitreezijde geïnspecteerd vanuit het uitlaatkanaal

- Vanuit de uitlaatkanaal geïnspecteerd. Naar aanleiding van eerder geconstateerde scheurvorming in de airfoil van een schoep uit de 3<sup>e</sup> looprij (maart 2010) is hier extra aandacht aan geschonken. Tijdens deze inspectie zijn geen bijzonderheden waargenomen.

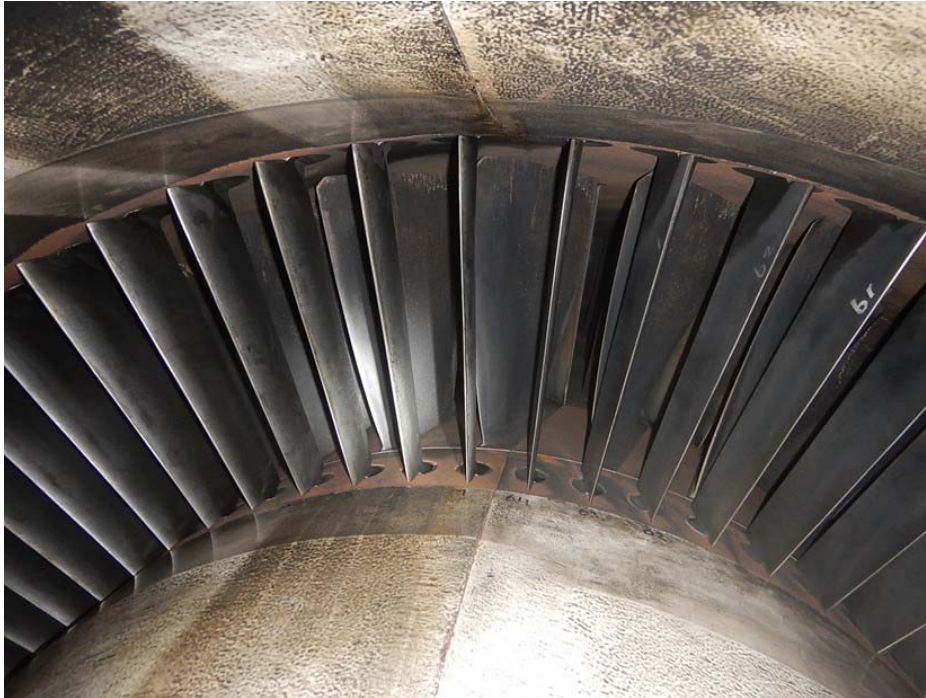
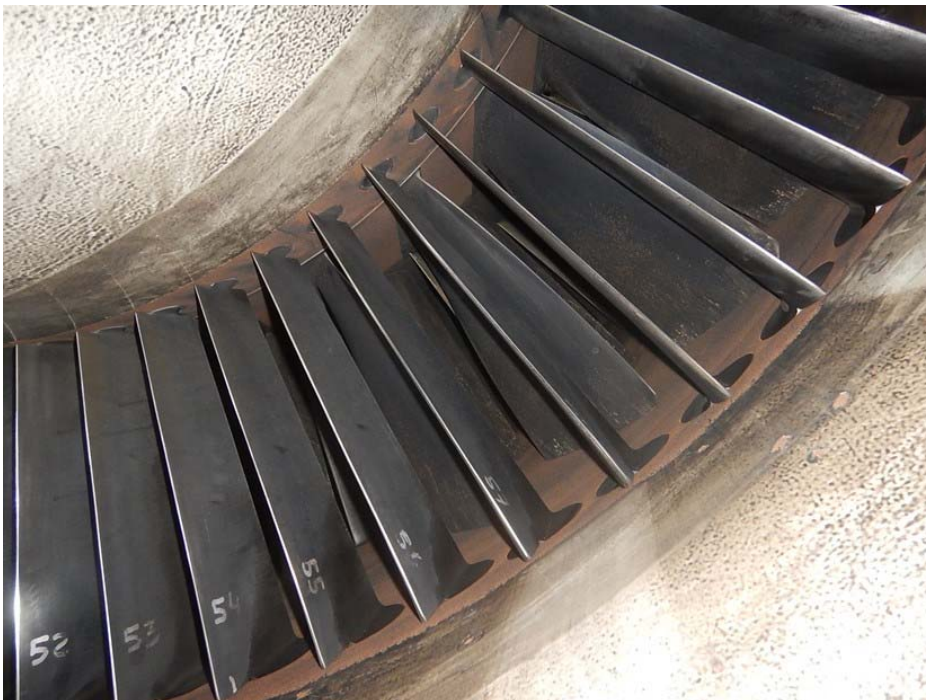
- 1<sup>e</sup> rij compressor schoepen vertonen geen schade aan de schoeptoppen, de aanpassing (afronding) bij enkele schoepen zijn nog in de zelfde staat als na de modificatie.
- De gerepareerde tussenstrip ligt nog het zelfde als bij de vorige inspectie.

- IGV's 100% visueel geïnspecteerd hierbij zijn geen bijzonderheden waargenomen.

IGV en 1e rij compressorschoppen geïnspecteerd

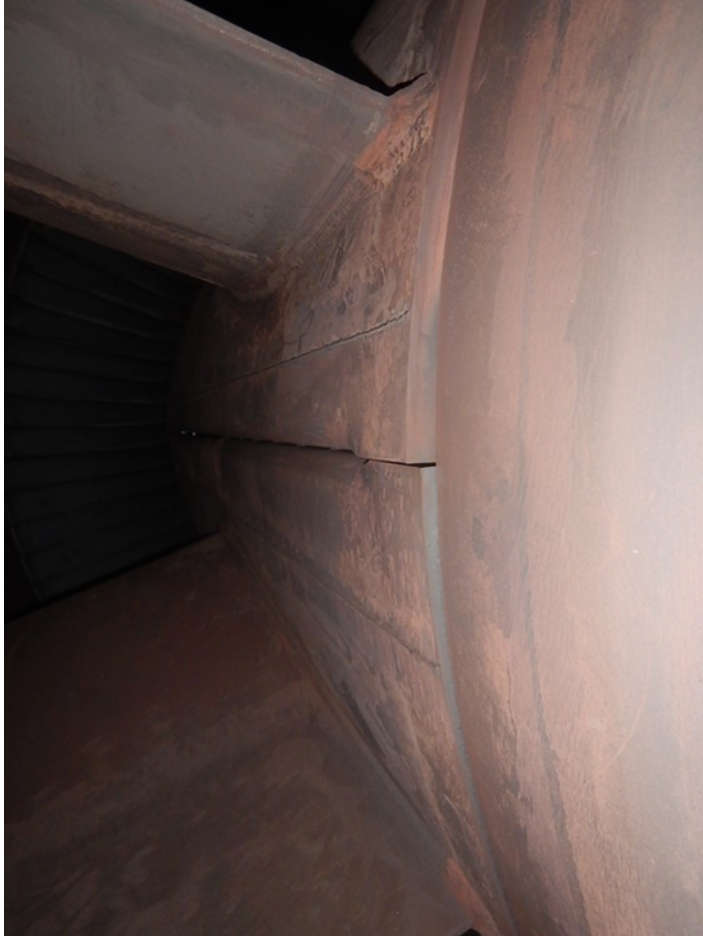
Duidelijk te zien dat het bovenhelft meer uitzetting heeft dan het onderhelft., Pin in deelvlak niet meer gecentreerd.

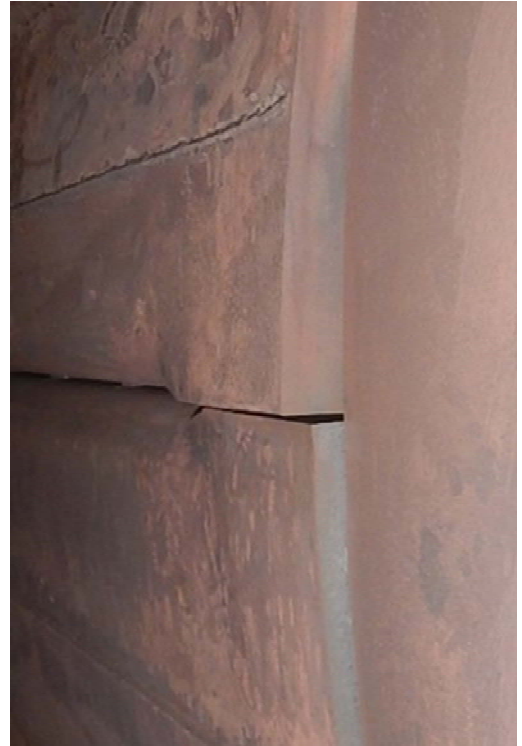
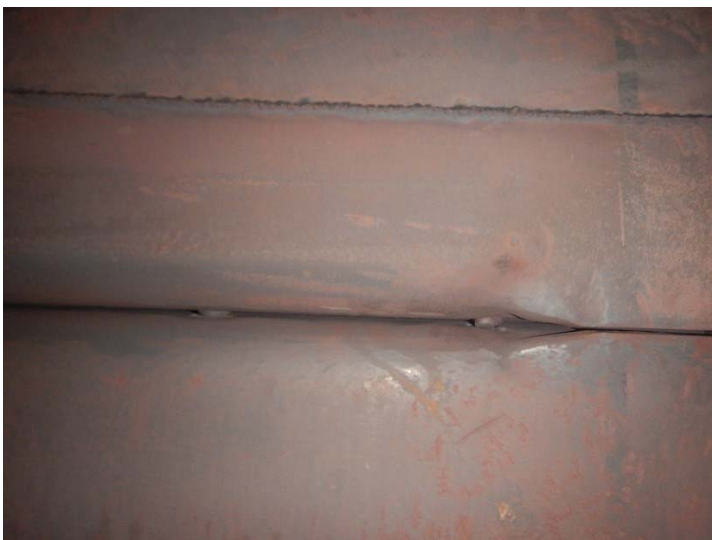
Pin in deelvlak niet meer gecentreerd.

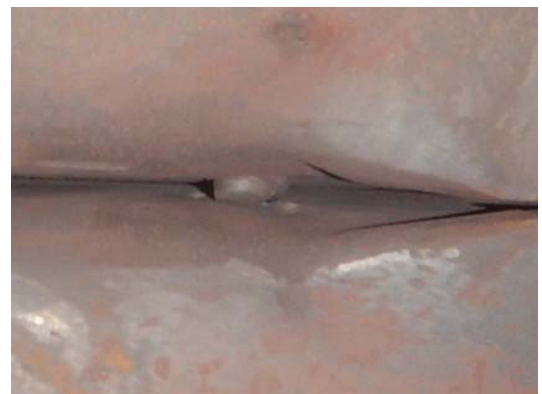
**Scheuren in diffusor blijven groeien.**

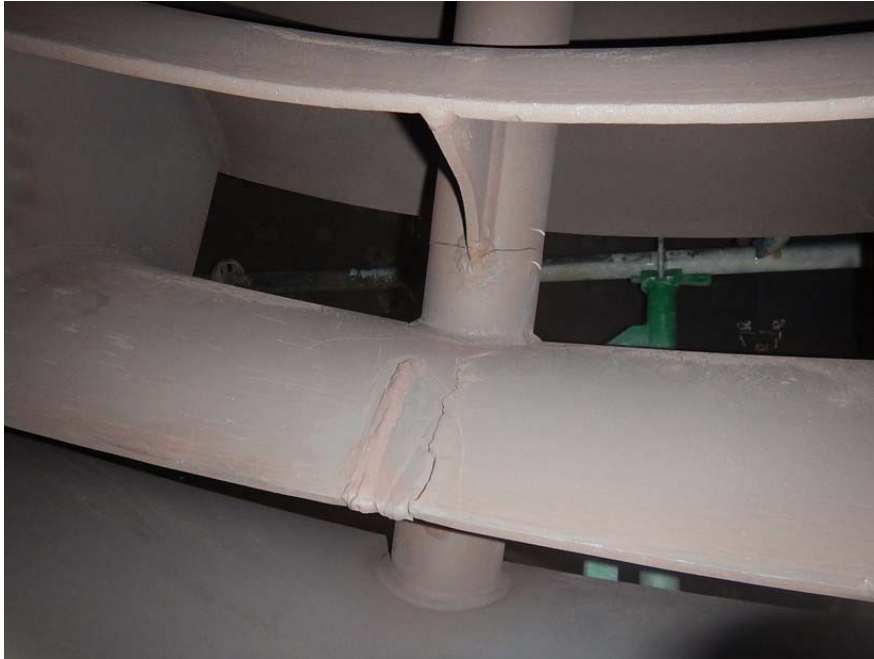
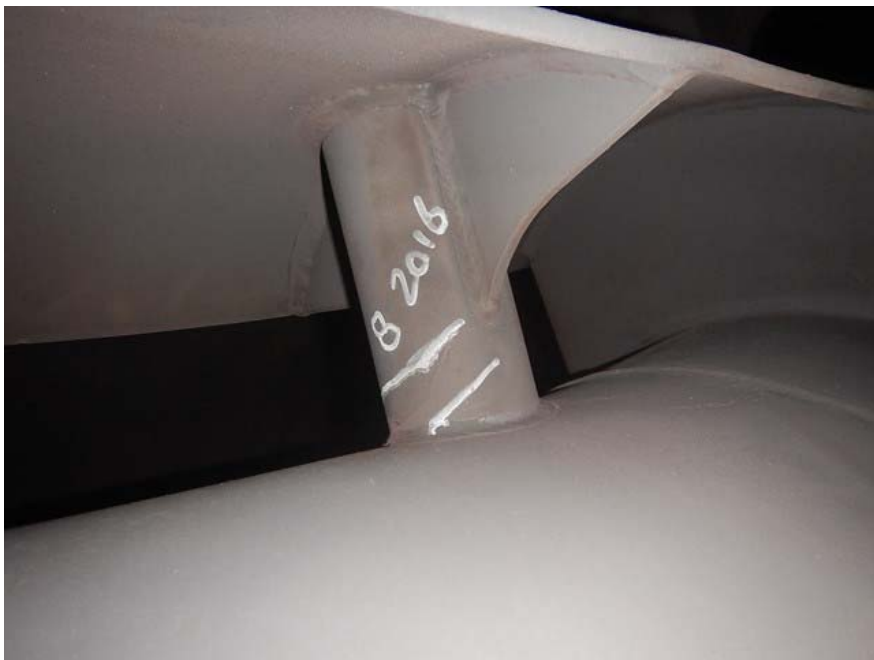
Indien scheuren doorgroeien in verbindingstangen zal het rek door de tussenschotten niet compleet afbreken, wel zal moeten worden nagedacht om hier in de toekomst een complete reparatie uit te voeren.
