| Boroscoop inspectie uitgevoerd op 11-09-2019 | | | |
| Onderwerp: | Boroscoop inspectie GT3 Roca | Apparatuur : | Iplex NX IV9675 |
| Type: | Frame 9E (Extensor) MS9001 E | Register no (mainline): | n.v.t. |
| Order nummer: | 30004468060 | Rapport nr: | 21-1260 |

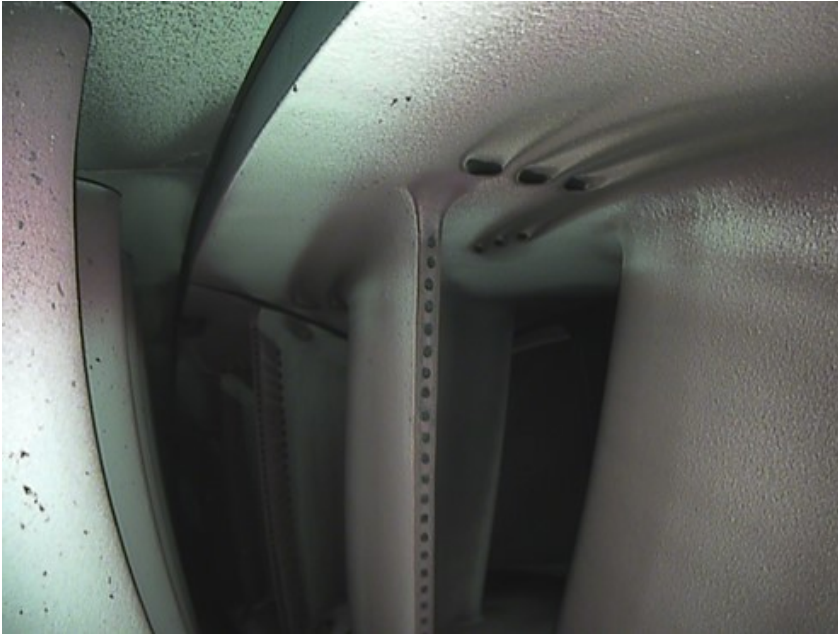
### Schoeptop T/E outerwall uitreezijde

- Er zijn geen scheuren in de inner- en/of outer wall geconstateerd
- Geen verstopte koelgaatjes waargenomen
- Coating aangebracht in 2015 nog in tact.
- Verder geen bijzonderheden.

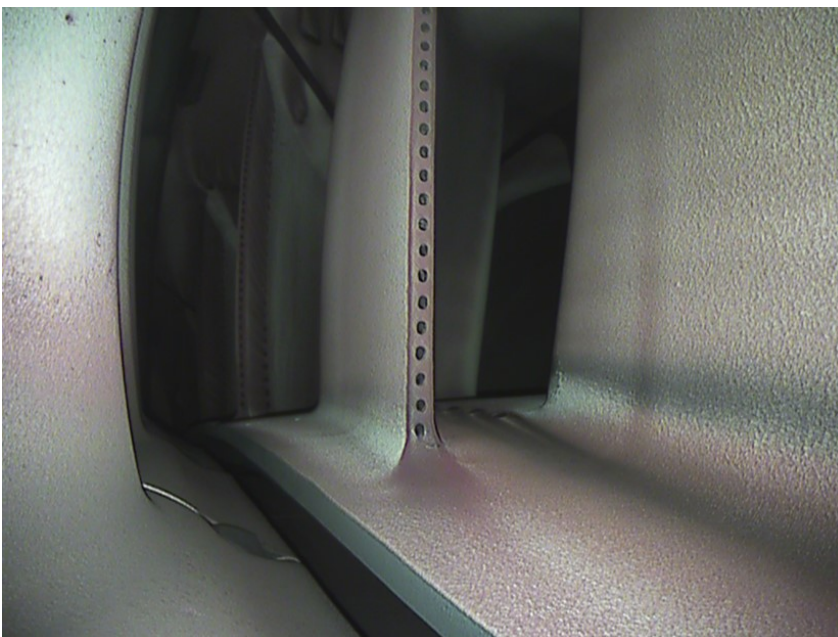
### Schoepvoet T/E innerwall uitreezijde

Beeld van de koelgaten aan de TE van de inner- en outerwall. De coating aangebracht in 2015 verkeert nog in een goede staat, geen extreme schade waargenomen

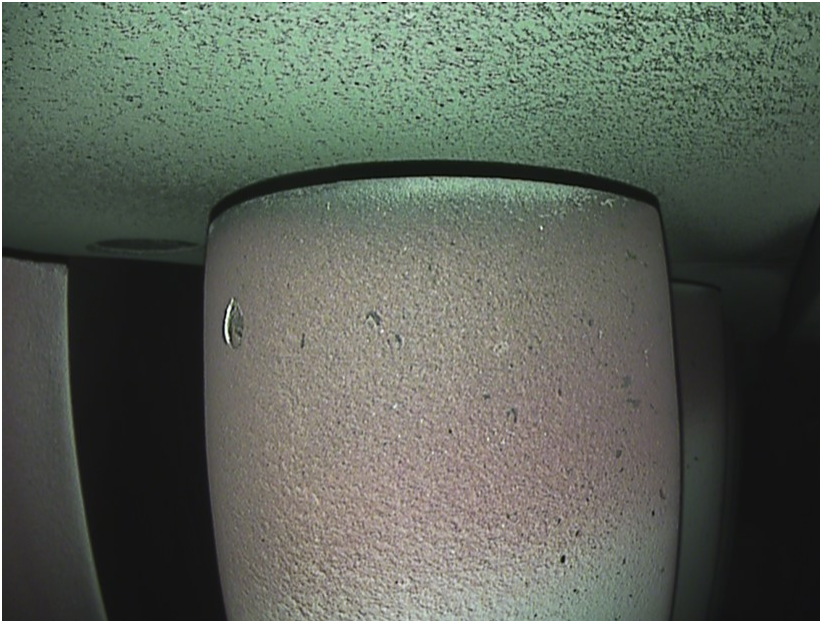
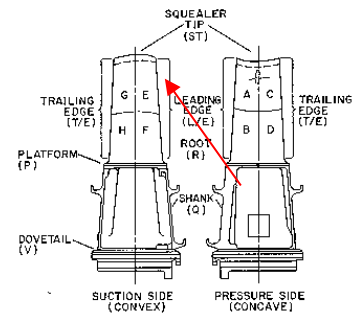
Schoeptop L/E intreezijde

- Aan de L.E. van de schoep geen bijzonderheden
- Aan de T.E. van de schoep geen bijzonderheden
- Coating aangebracht in 2015 nog in tact.
- Verder geen bijzonderheden.

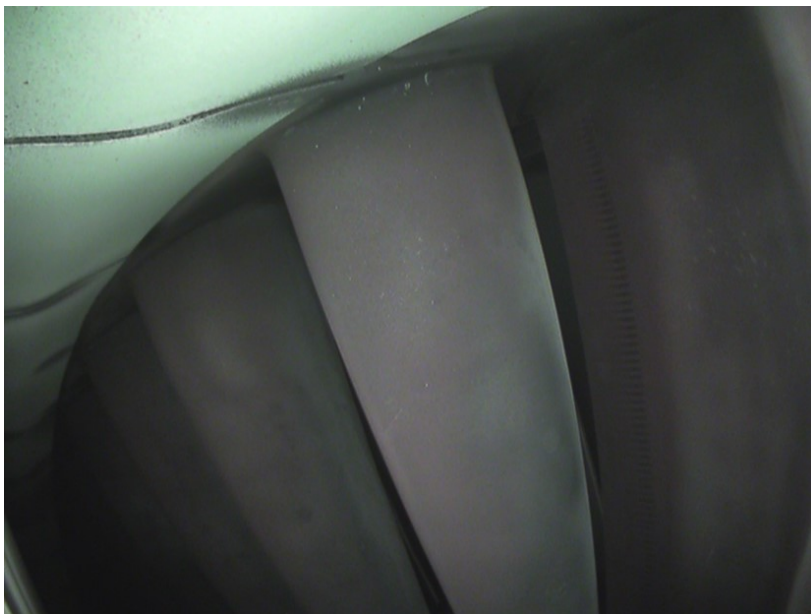
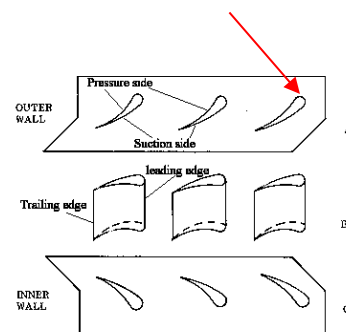
### Schoeptop L/E outerwall intreezijde

- Er zijn geen scheuren in de inner- en outer wall geconstateerd
- Geen verstopte koelgaatjes waargenomen.
- Geen gebogen wanden uitstroomzijde waargenomen.
- Verder geen bijzonderheden

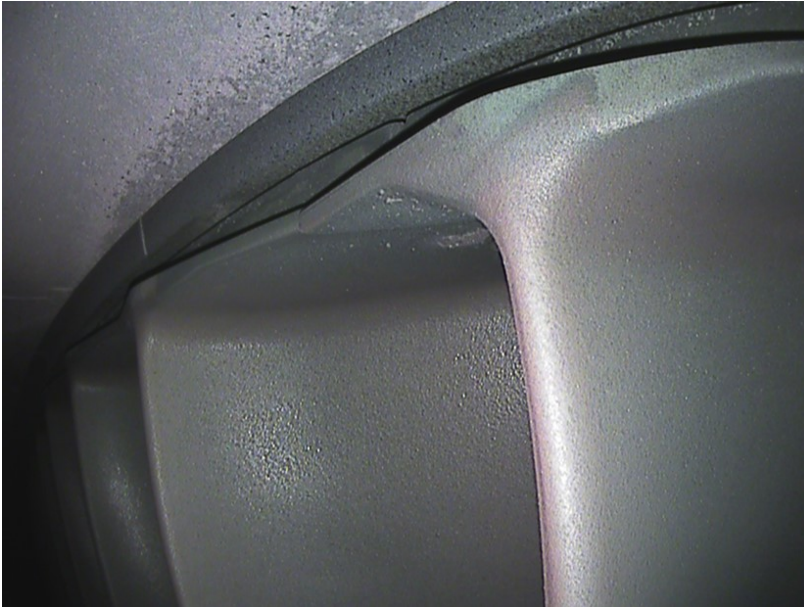
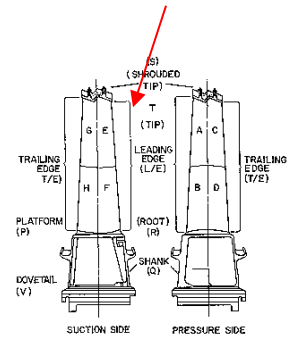
### Schoeptop L/E intreezijde

- Geen bijzonderheden

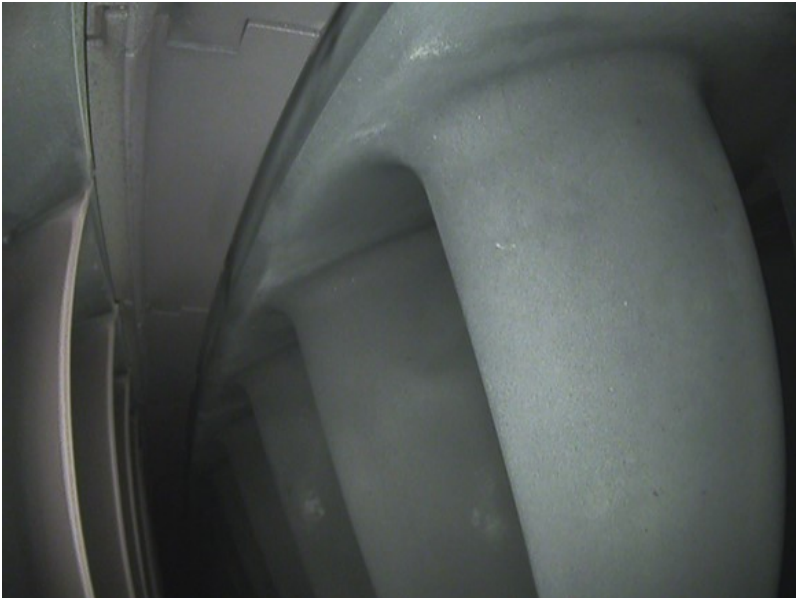
Schoeptop L/E innerwall intreezijde

- Geen bijzonderheden

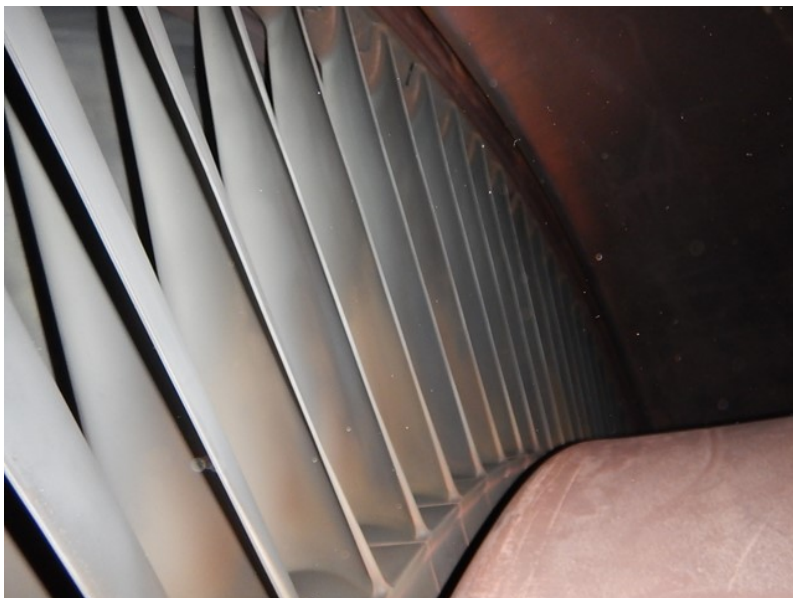
- Vanuit de uitlaatkanaal geïnspecteerd. Tijdens deze inspectie zijn geen bijzonderheden waargenomen.

Schoepvoet T/E uitreezijde geïnspecteerd vanuit het uitlaatkanaal

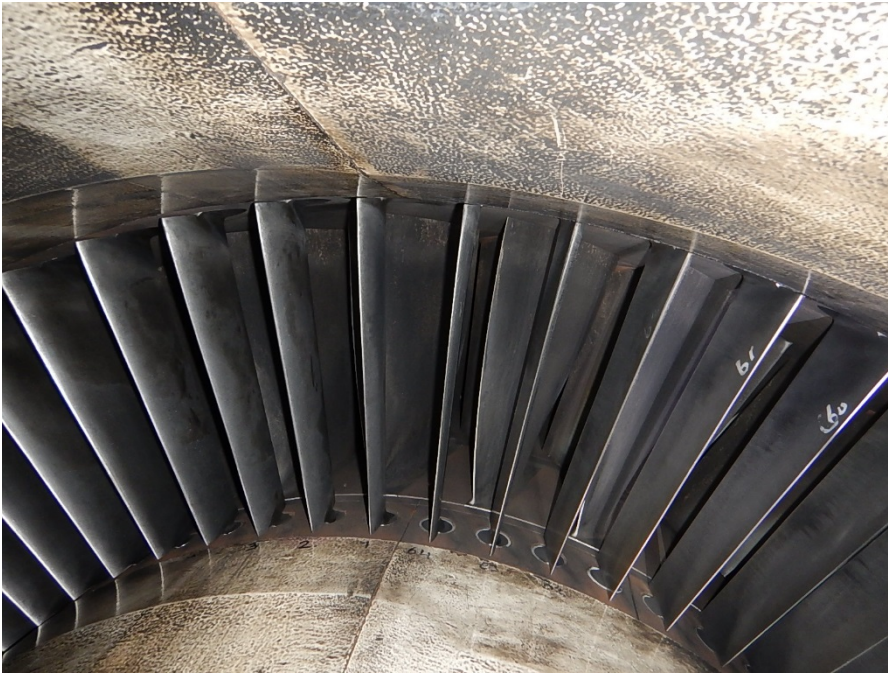
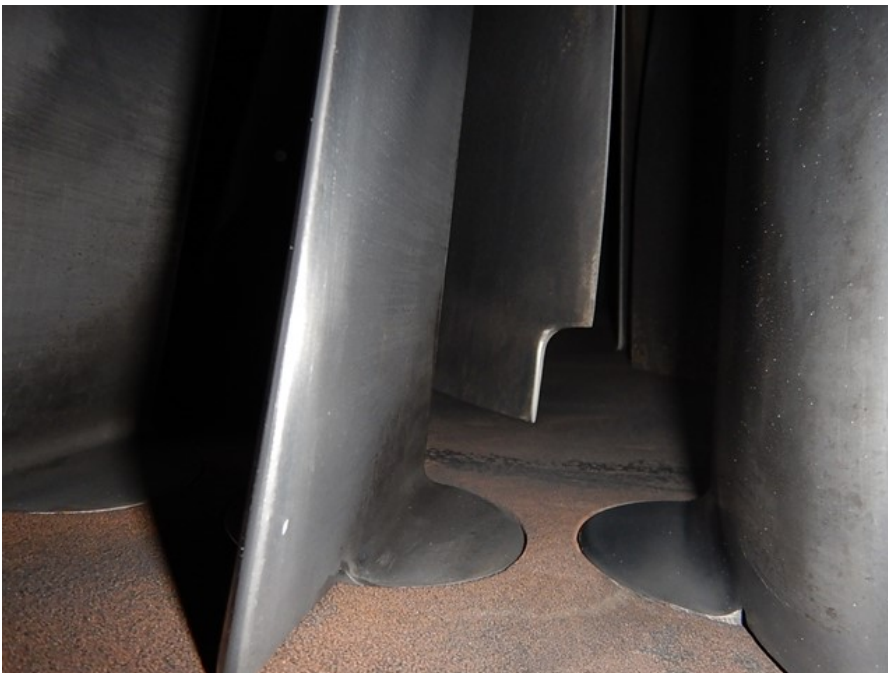
- 1<sup>e</sup> rij compressor schoepen vertonen geen schade aan de schoeptoppen, de aanpassing (afronding) bij enkele schoepen zijn nog in de zelfde staat als na de modificatie.
- De gerepareerde tussenstrip ligt nog het zelfde als bij de vorige inspectie.
- Rij 14 middels boroscoop geïnspecteerd, geen bijzonderheden waargenomen.

- IGV's 100% visueel geïnspecteerd hierbij zijn geen bijzonderheden waargenomen.

IGV en 1e rij compressorschoepen geïnspecteerd

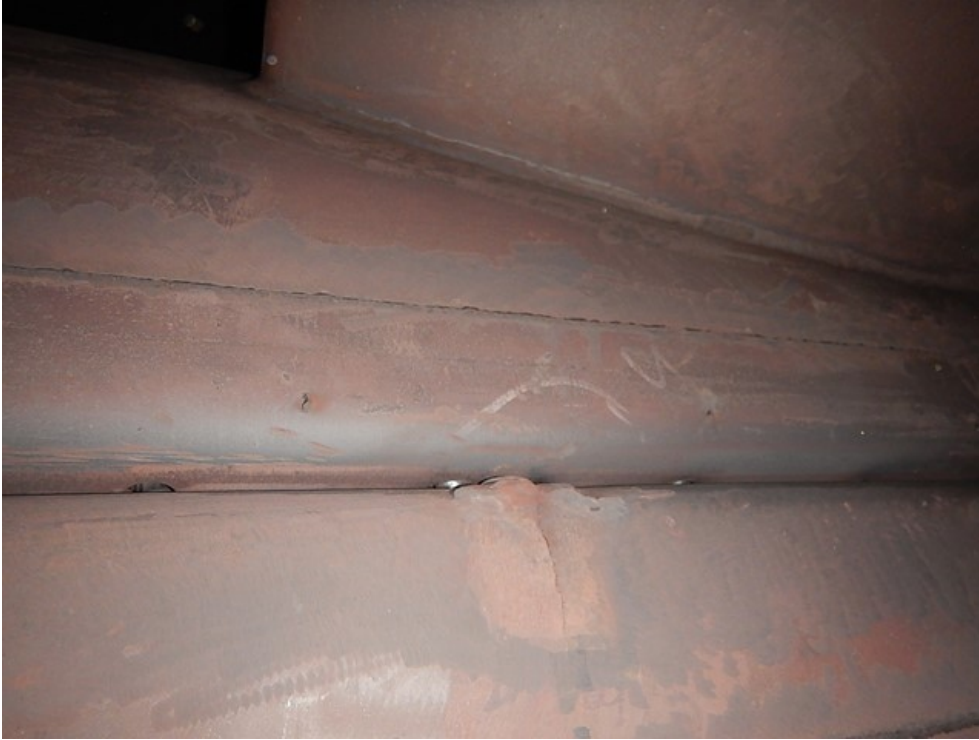
Geen verandering t.o.v. de vorige inspectie 2017

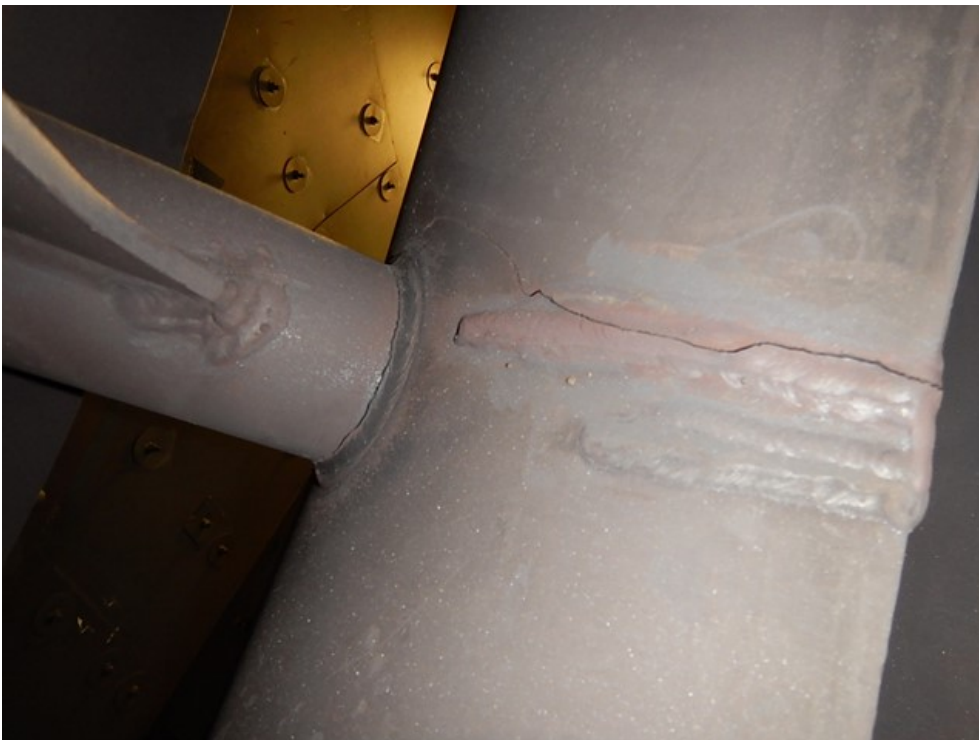
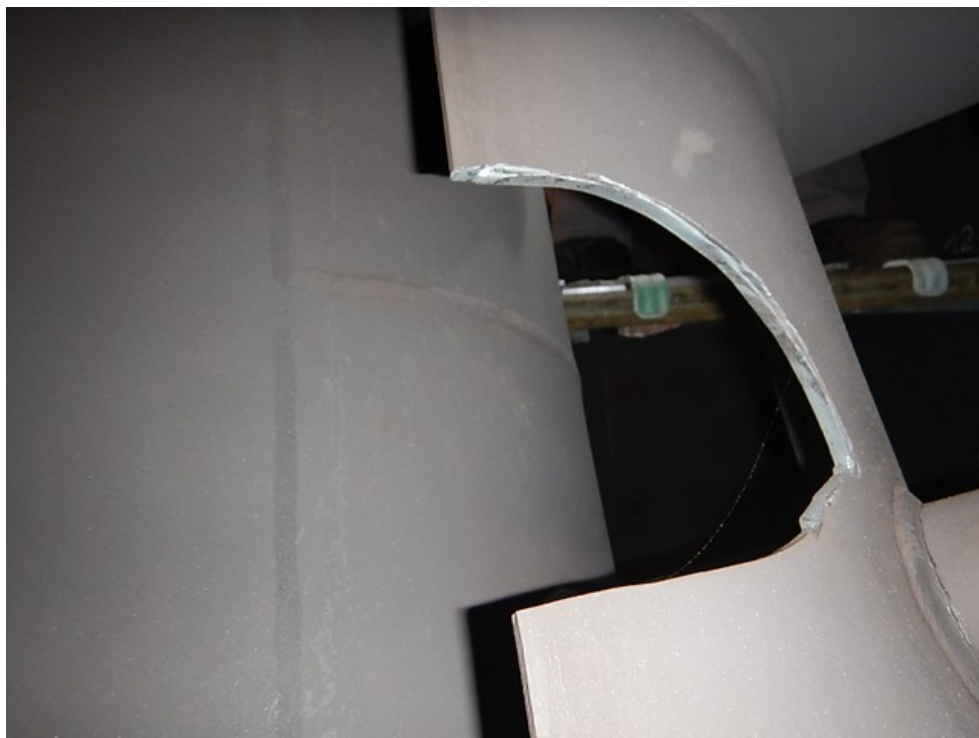
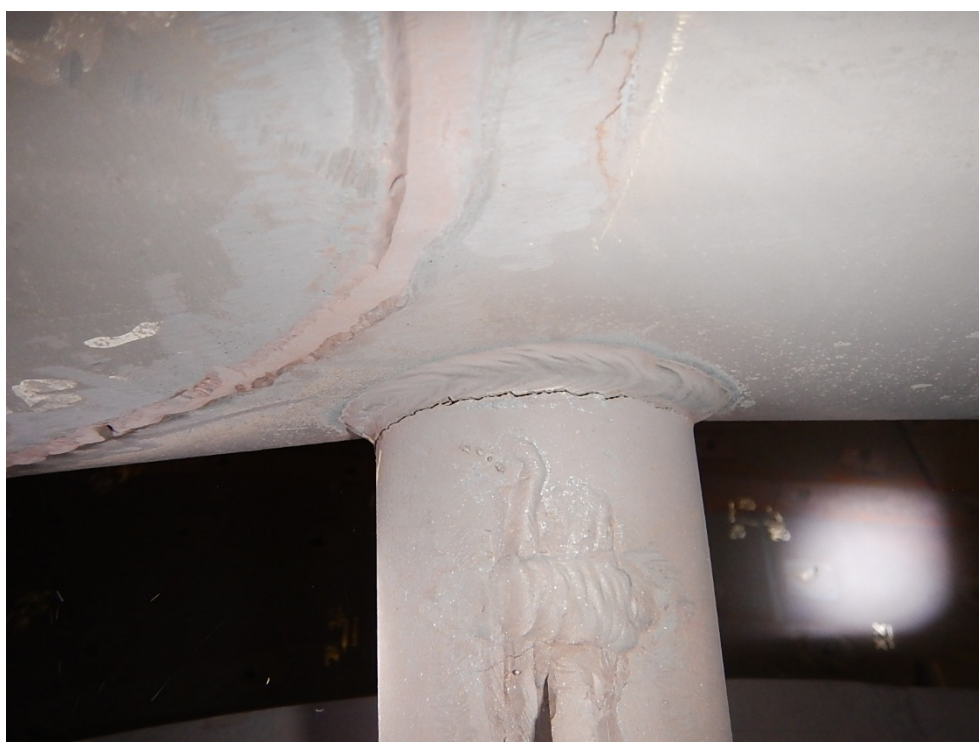
- Scheuren in het rek van de diffusor blijven doorgroeien, dit is verergerd sinds laatste inspectie, scheurvorming neemt snel toe en wordt zorgwekkend in verbindingstangen zal het rek door de tussenschotten niet compleet afbreken, wel zal moeten worden nagedacht om hier in de toekomst een complete reparatie uit te voeren.

**Scheuren in diffusor blijven groeien.**

**Aanbevelingen:** Reparatie of vervanging van diffusor wordt zeer aanbevolen, scheur groei zwaar verergert tevens 1 stuk uitgebroken rek is voor ca 80% bij de tussensteunen gescheurd. Scheuren uitslijpen en inlassen heeft geen zin meer.
