| Boroscoop inspectie uitgevoerd op 18-09-2018 | | | |
| Onderwerp: | Boroscoop inspectie GT3 Roca | Apparatuur : | Iplex NX IV9675 |
| Type: | Frame 9E (Extendor) MS9001 E | Register no (mainline): | n.v.t. |
| Order nummer: | | Rapport nr: | 21-1299 |

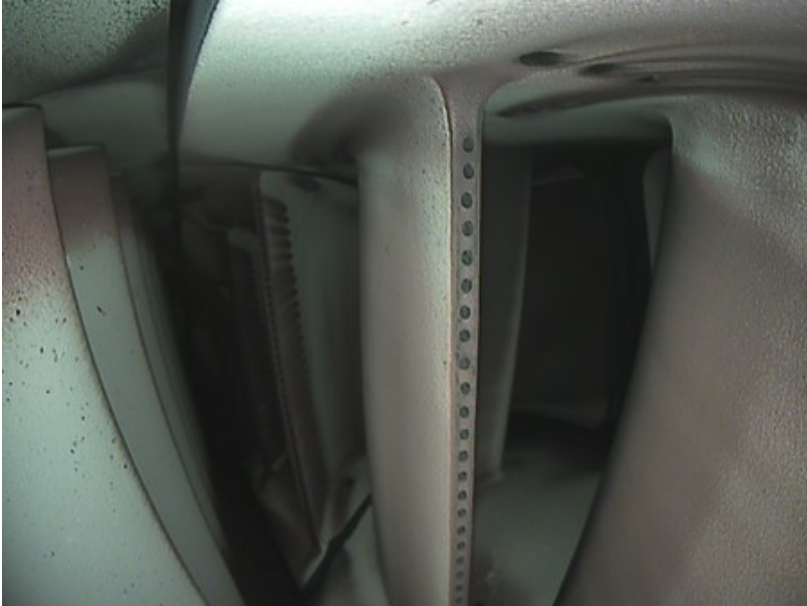
### Schoeptop T/E outerwall uitreezijde

- Er 1 klein scheurtje in de innerwall geconstateerd
- Geen verstopte koelgaatjes waargenomen
- Coating aangebracht in 2015 nog in tact.
- Verder geen bijzonderheden.

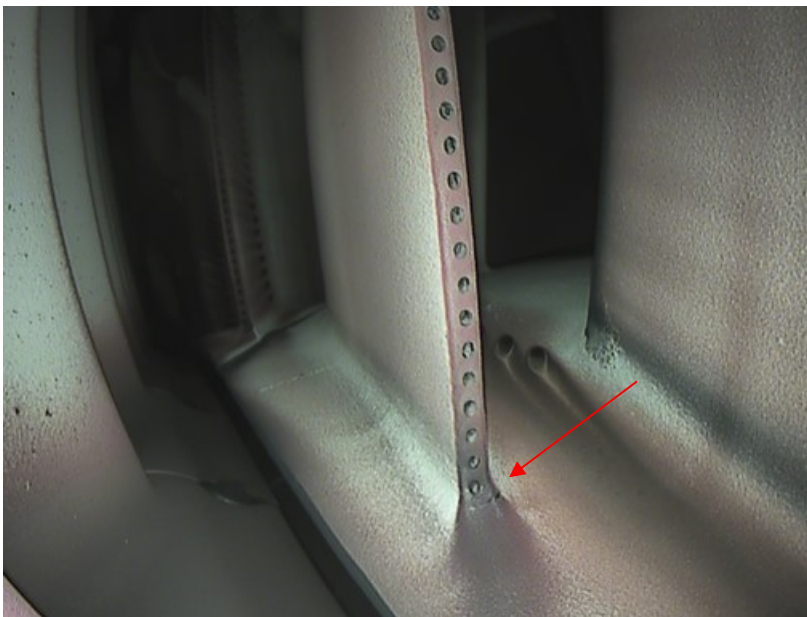
### Schoepvoet T/E innerwall uitreezijde

Beeld van de koelgaten aan de TE van de inner- en outerwall. De coating aangebracht in 2015 verkeert nog in een goede staat, geen extreme schade waargenomen, klein scheutje geconstateerd T/E

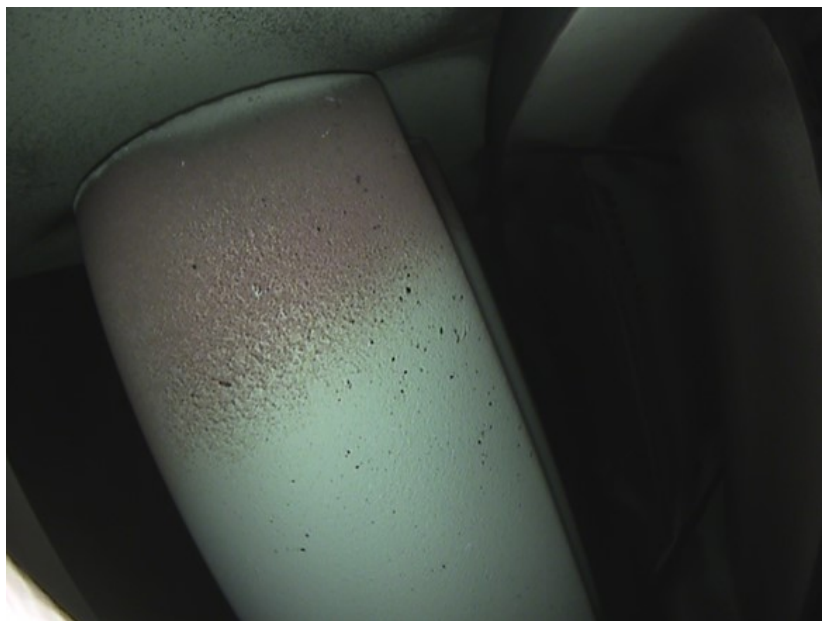
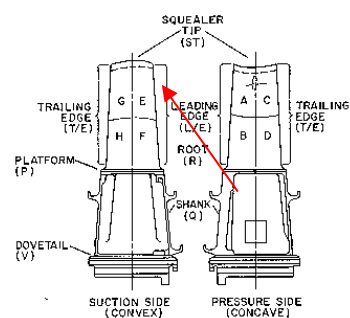
Schoeptop L/E intreezijde

- Aan de L.E. van de schoep geen bijzonderheden
- Aan de T.E. van de schoep geen bijzonderheden
- Coating aangebracht in 2015 nog in tact.
- Verder geen bijzonderheden.

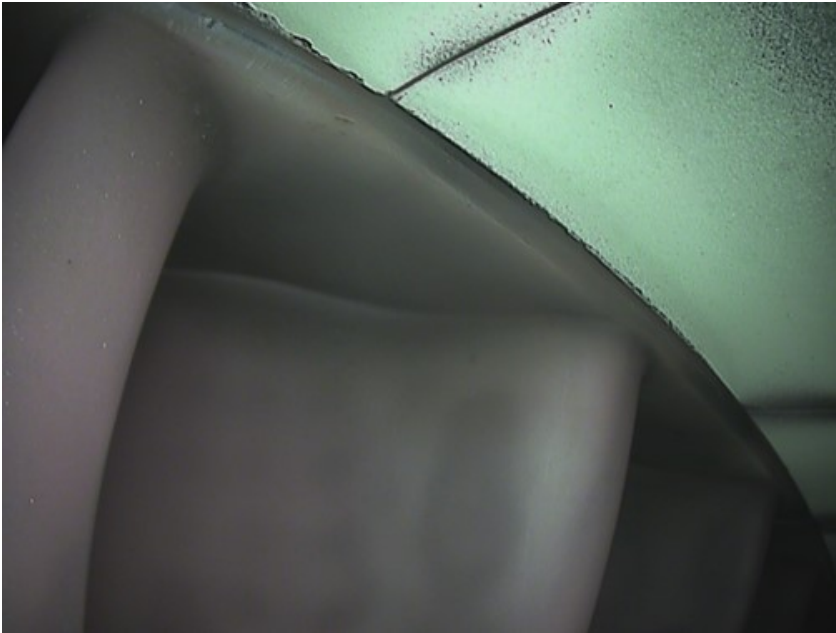
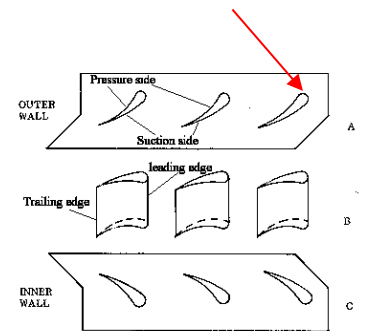
Schoeptop L/E outerwall intreezijde

- Er zijn geen scheuren in de inner- en outer wall geconstateerd
- Geen verstopte koelgaatjes waargenomen.
- Geen gebogen wanden uitstroomzijde waargenomen.
- Verder geen bijzonderheden

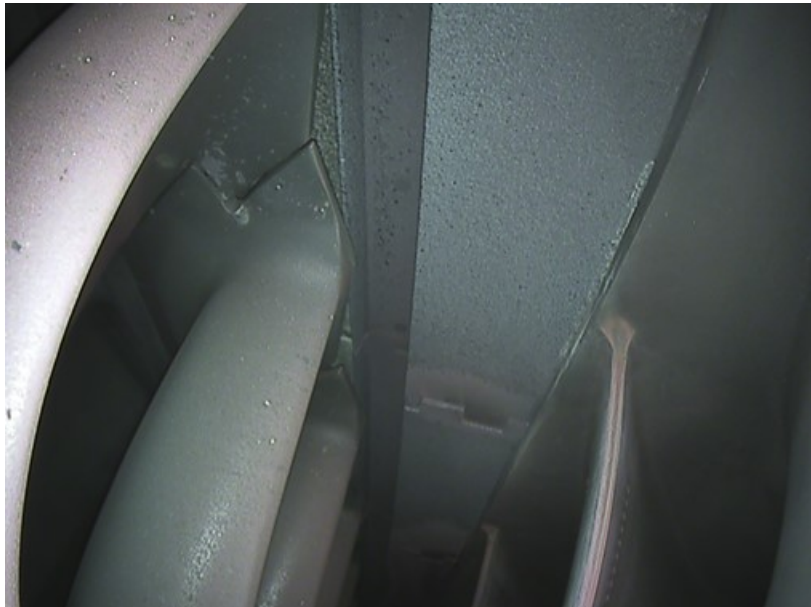
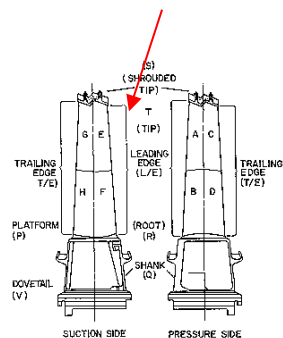
### Schoeptop L/E intreezijde

- Geen bijzonderheden

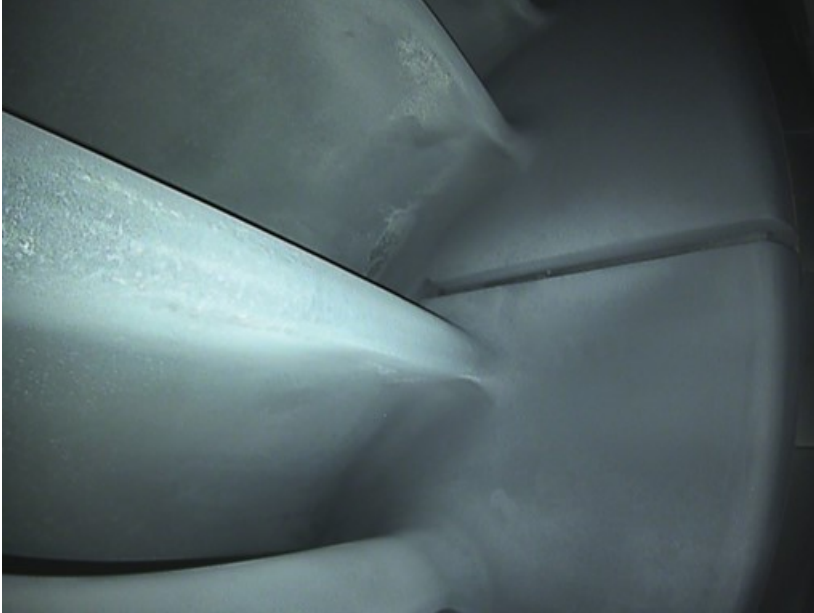
Schoeptop L/E innerwall intreezijde

- Geen bijzonderheden

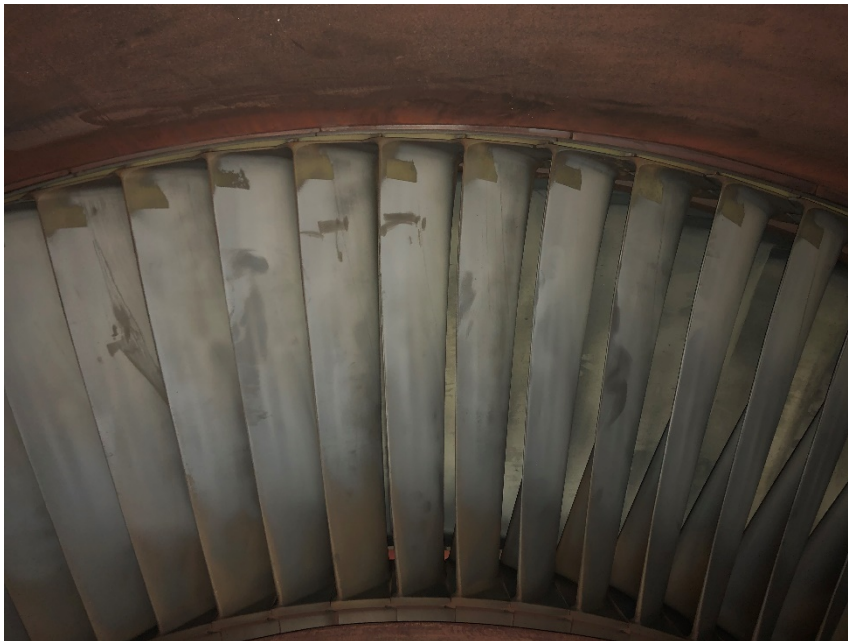
- Vanuit de uitlaatkanaal geïnspecteerd. Tijdens deze inspectie zijn geen bijzonderheden waargenomen.

Uitreezijde geïnspecteerd vanuit het uitlaatkanaal

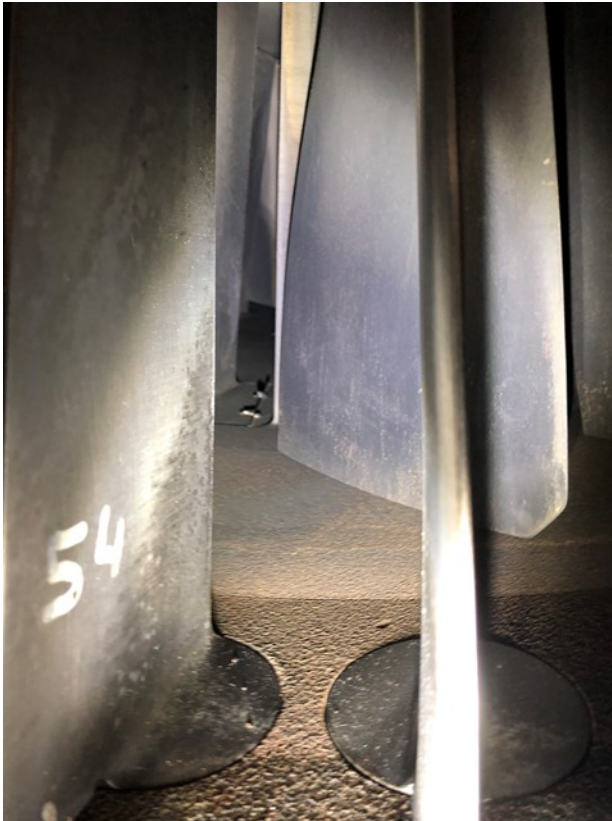
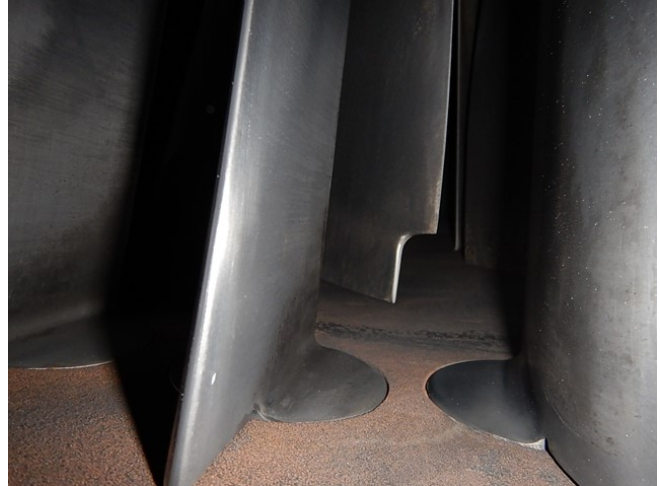
- 1<sup>e</sup> rij compressor schoepen vertonen geen schade aan de schoeptoppen, de aanpassing (afronding) bij enkele schoepen zijn nog in de zelfde staat na de modificatie.
- De gerepareerde tussenstrip ligt nog het zelfde als bij de vorige inspectie.
- Rij 14 middels boroscoop geïnspecteerd, geen bijzonderheden waargenomen.

- IGV's 100% visueel geïnspecteerd hierbij zijn geen bijzonderheden waargenomen.

IGV en 1e rij compressorschoepen geïnspecteerd

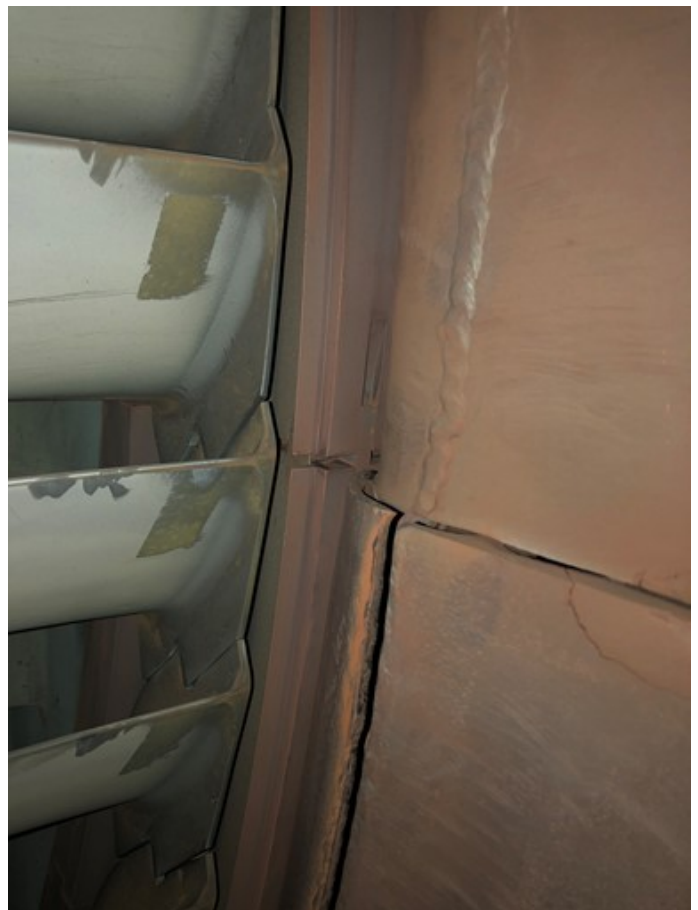
Scheur in afdichtingsrand.

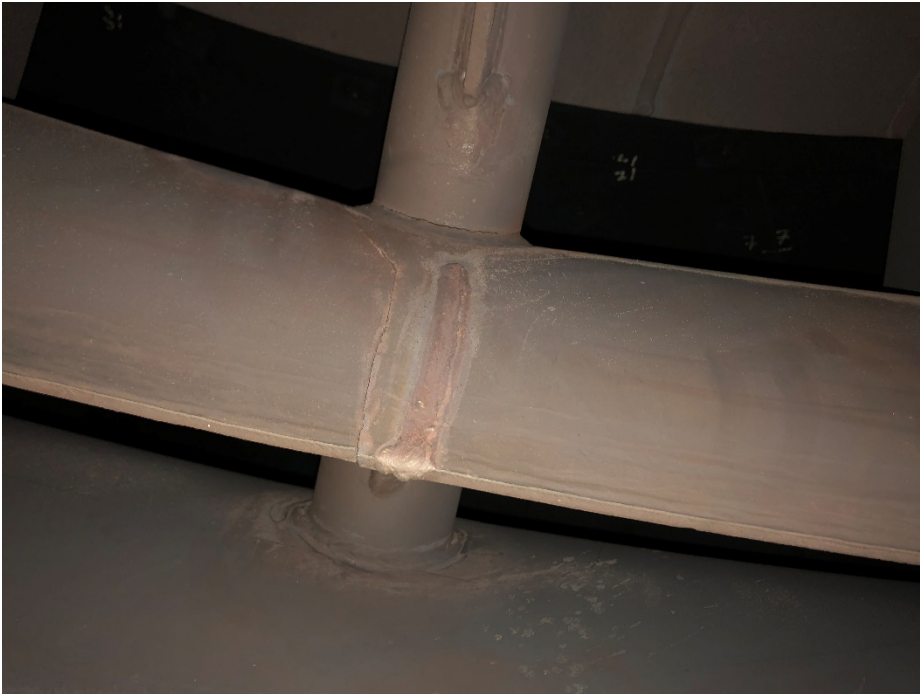
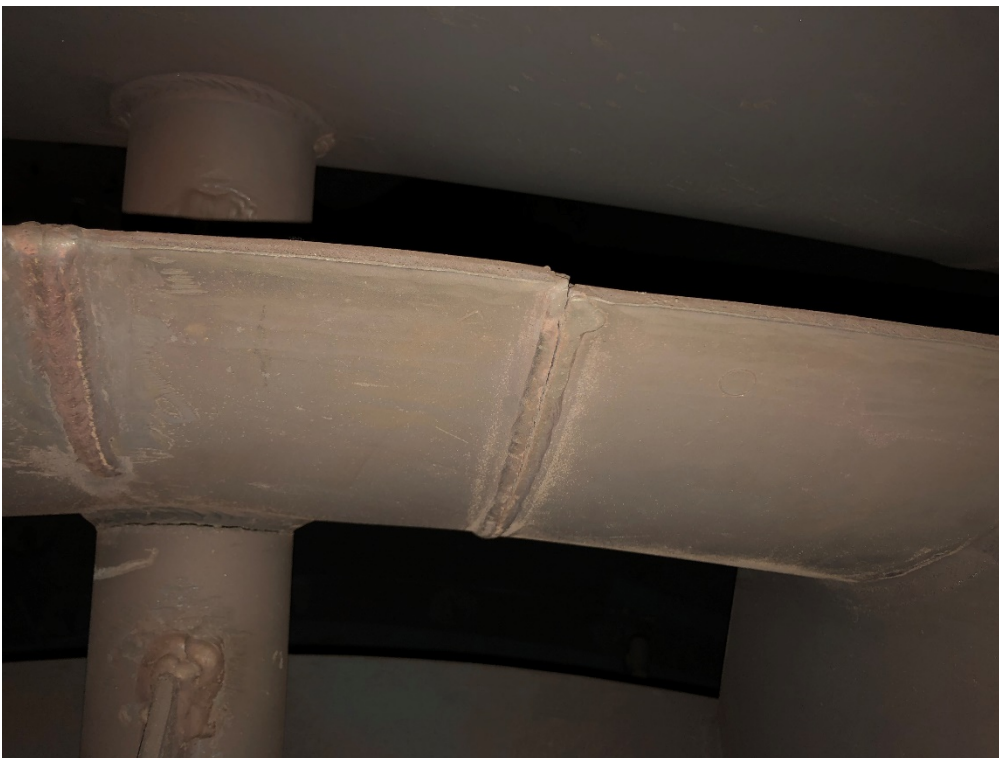
- Scheuren in het rek van de diffusor blijven doorgroeien, dit is verergerd sinds laatste inspectie, scheurvorming neemt snel toe en wordt zorgwekkend in verbindingsslangen zal het rek door de tussenschotten niet compleet afbreken, wel zal moeten worden nagedacht om hier in de toekomst een complete reparatie uit te voeren.
- In de afdichtingsring t.p.v uitreezijde 3<sup>e</sup> buckets is een scheur geconstateerd vanaf klokstand 6 tot 9 (stromingsrichting)

**Scheuren in diffusor blijven groeien.**

**Aanbevelingen:** Reparatie of vervanging van diffusor wordt zeer aanbevolen, scheur groei zwaar verergert tevens 1 stuk uitgebroken rek is voor ca 80% bij de tussensteunen gescheurd. Scheuren uitslijpen en inlassen zal niet voorkomen dat het wederom gaat scheuren na inbedrijfname .
