Scope: volledige EMC inspectie

| Combi EHV Beukenlaan | |
| <b>42,2%</b> | <b>4 Matige conditie (30%-50%)</b> |

## Combigebouw Ehv Beukenlaan

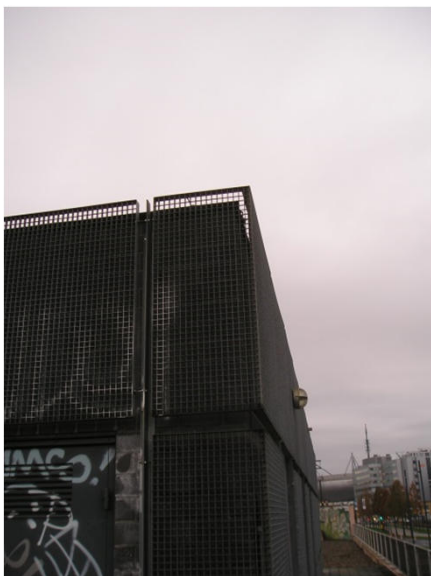
PB140005

| A, Bliksemafleiderinstallatie, eis 24 sub 1 | |
|---|---|
| Opmerkingen: | de afgaande leidingen zijn achter metalen roosters waarmee de gevel is bekleed min of meer aan het zicht onttrokken en beschermd tegen vandalisme; zie foto 005, 007 |

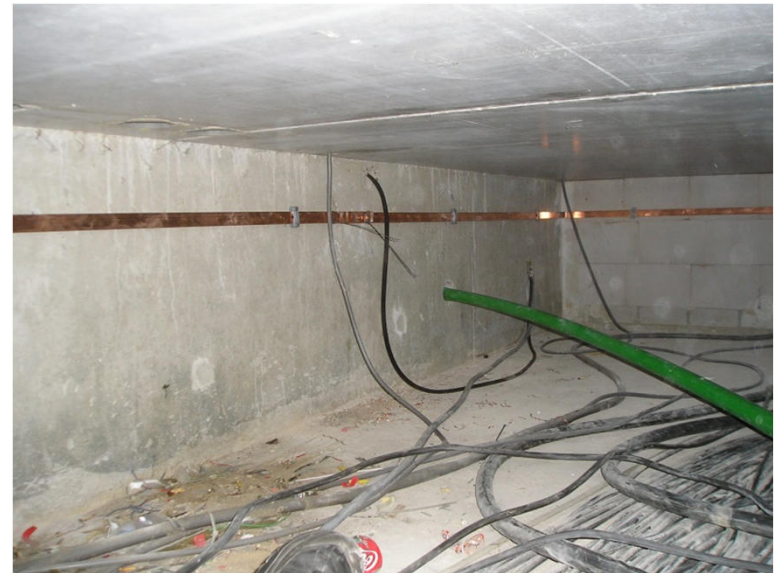
PB140013

| B, Potentiaalvereffeningsinstallatie, eis 04 | |
|---|---|
| Gebrek: | Het aardnet van dit combigebouw wordt waarschijnlijk gevormd door aardingsstaven in de civiele constructie die middels cadweldplaten in de kabelkelder onder de diverse ruimtes toegankelijk zijn; zie foto 013, 021, 022, 092. |

| Gebrek: | | De HAR en aardrail onder de SW-verdeler zijn als zodanig te beschouwen; zie foto 024, 025, 026. Betreffende rails zijn weliswaar op 2 plaatsen verbonden met het aardnet middels cadweldplaten (zie onder andere foto 022, 023, 024) echter vooral de rechter verbinding (foto 012, 013) is erg lang. Verder is de later aangelegde VOC Cu-strip ringleiding hiermee niet geïntegreerd; zie foto 012, 013, 022. | |

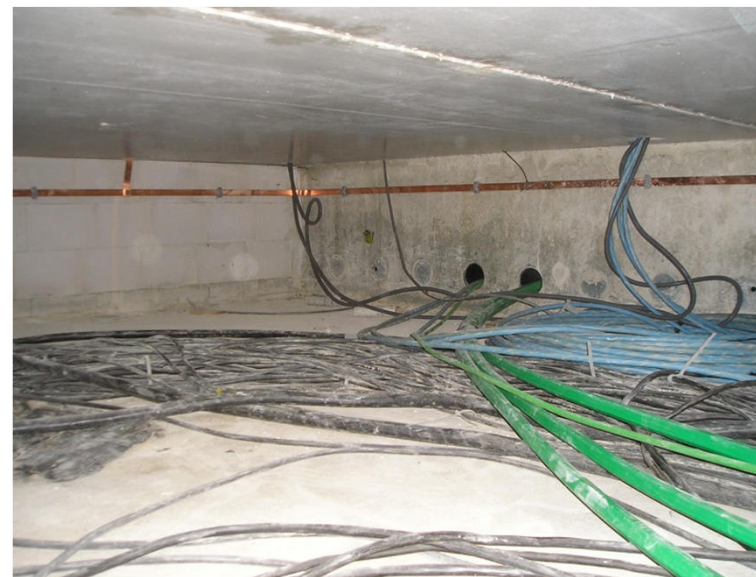
PB140015

| Gebrek: | Het aardnet in de civiele constructie is waarschijnlijk alleen in de buitenmuur gerealiseerd. De tussenmuren in de kabelkelder zijn immers gemetseld met blokken; zie foto 015. De ringleiding in de relaisruimte is maar op 1 plaats gekoppeld aan het civiele aardnet (foto 020) en verder niet vermaasd | |

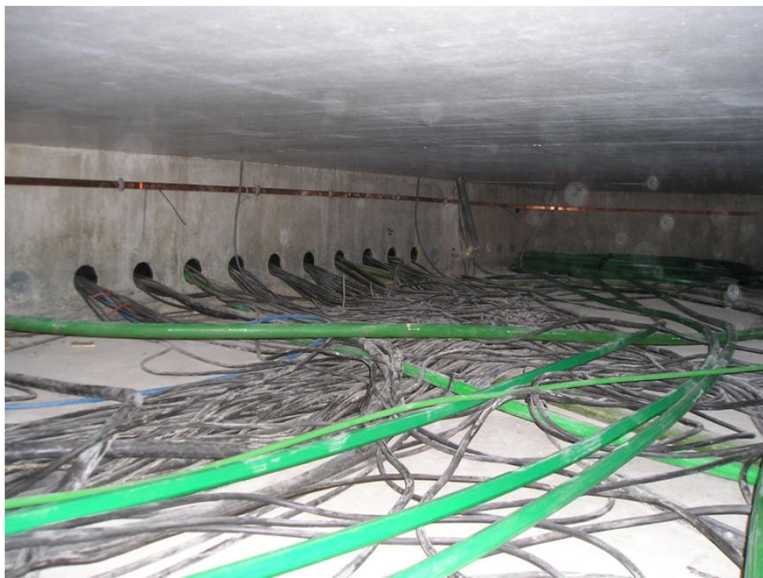
PB140019

| B, Potentiaalvereffeningsinstallatie, eis 04 | |
|---|---|
| Oorzaak: | ...Onder de relais- en batterijruimte is naderhand door het VOC-project een Cu-strip ringleiding aangebracht; zie foto 019, 020. Deze ringleiding is echter maar op 1 plaats met een cadweldplaat gekoppeld; zie foto 020, 021 |

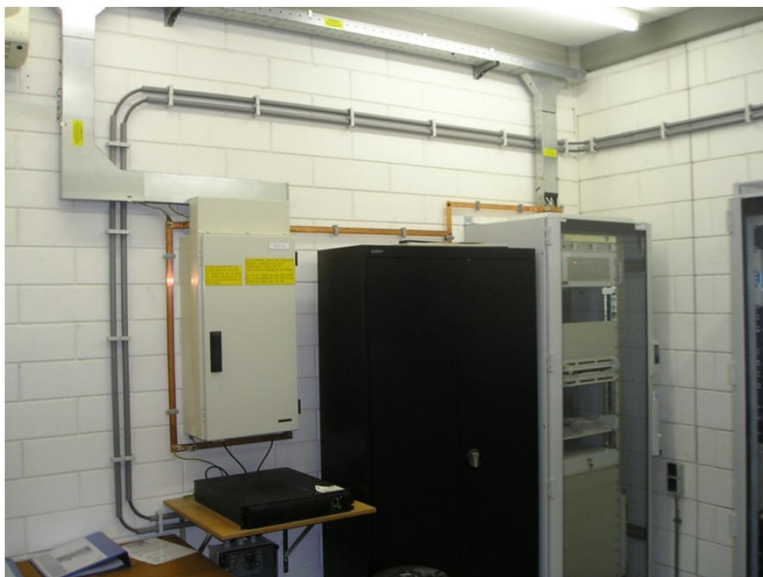
PB140035

| Gebrek: | het hoofd aardnet bevindt zich in de civiele constructie en is dus niet inspecteerbaar. Verder is er een aardleiding van de ATM-kast waargenomen die in de EMC-goot is ondergebracht; foto 035, 042 | |

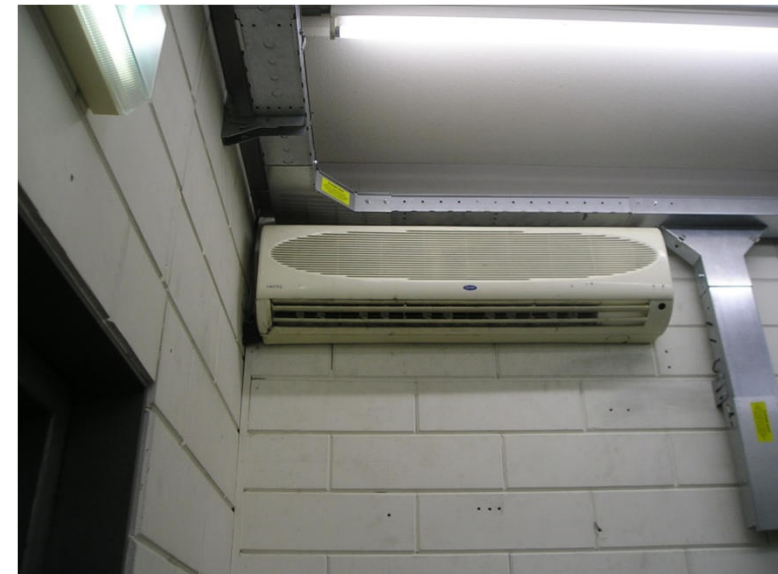
PB140054

| A, Bliksemafleiderinstallatie, eis 02 & 165-168 | | |
|---|---|---|
| Gebrek: | de kabels en leidingen van de airco-installatie kruisen de BLAI op de dakrand op zeer korte afstand; zie foto 009, 053, 054 | |

| Gebrek: | De kabels en leidingen van de airco unit op het dak zijn niet vereffend bij invoer in het gebouw; zie foto 053, 054 |

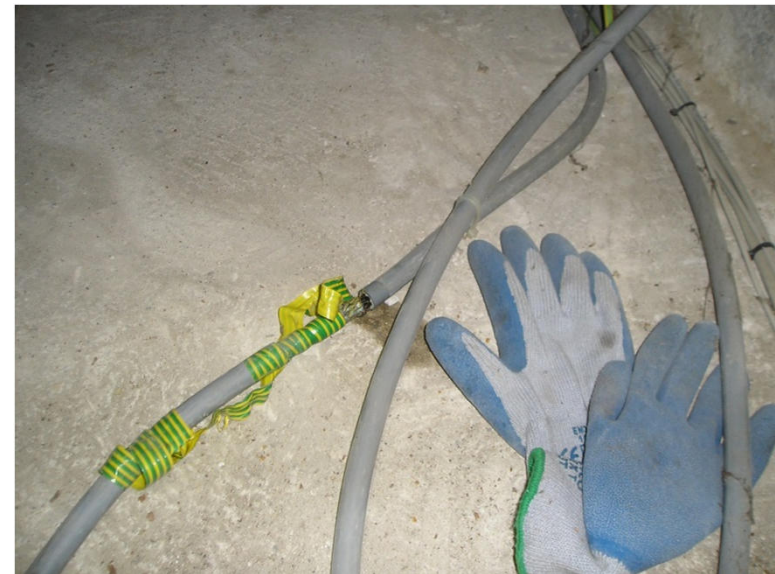
PB140091

| Gebrek: | Er is Cu-strip en 50mm2 grijze aardleiding toegepast. Een enkele aardleiding is aangetast door corrosie; zie foto 091; een aardelektrode aansluiting; Hoe het aardnet in de civiele constructie eruit ziet is niet bekend. | |

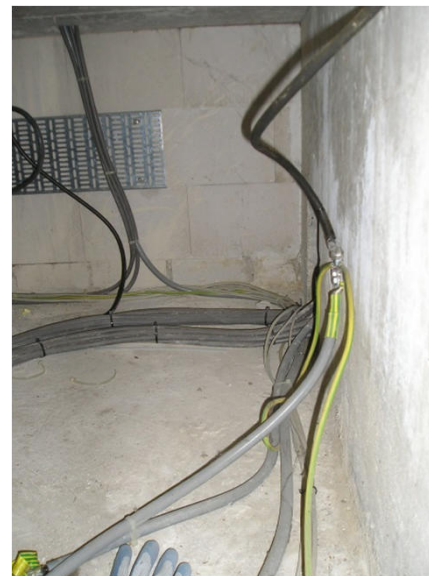
PB140094

| Gebrek: | Er is 1 aardelektrode aansluiting gezien die via de kabelinvoer onder het onderposthuis wordt ingevoerd en via de kruipruimte verder geleid wordt naar de EB elektraruimte die zoals gezegd niet toegankelijk was bij inspectie; zie item eis 41_sub 1a en foto 091, 094 | |

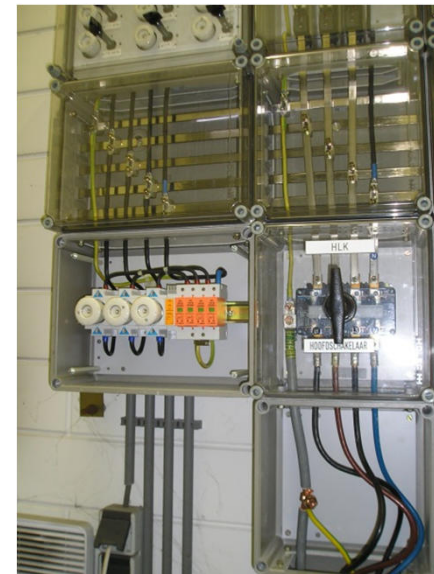
PB140105

| Gebrek: | de LS-hoofdverdeler HLK is van OSB voorzien; zie foto 105, 106 |
