Gebouwcomplex aan de  
Henry Dunantweg 1 en Halverwege 4 te  
Alphen aan den Rijn

(m.u.v. de kruip- en hoogspanningsruimte)

Asbestinventarisatie

Rapportnummer : obj.apn.19319.r02

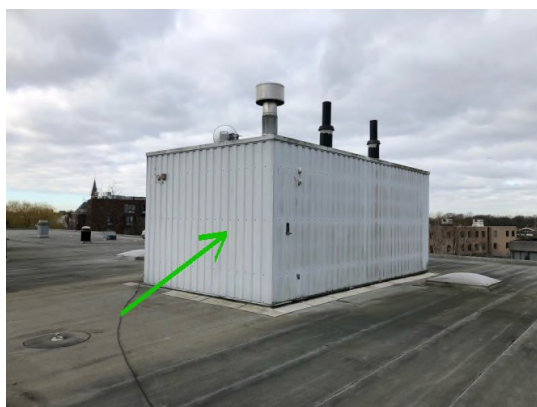
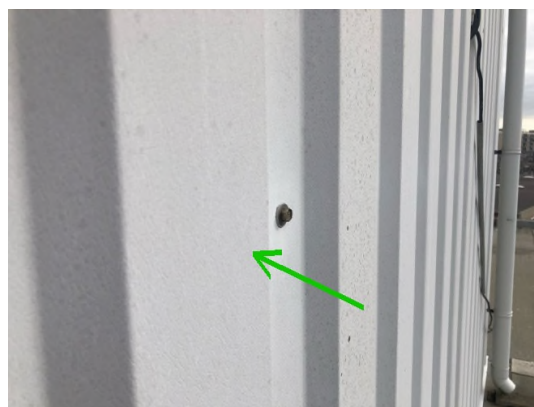
| Codering | M01 | Materiaal | Coating |

| Codering | M01 | Materiaal | Coating |
|---|---|---|---|
| Locatie | Op beplating buitengevel dakopbouw, Halverwege 4 | Analysecertificaat | 2004-0195 |
| Hoeveelheid | - | Soort(en) | Niet aantoonbaar |

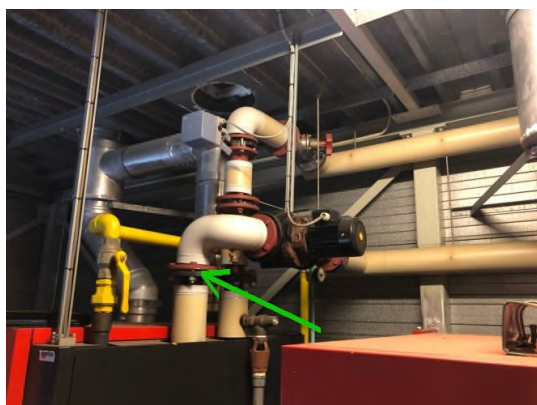
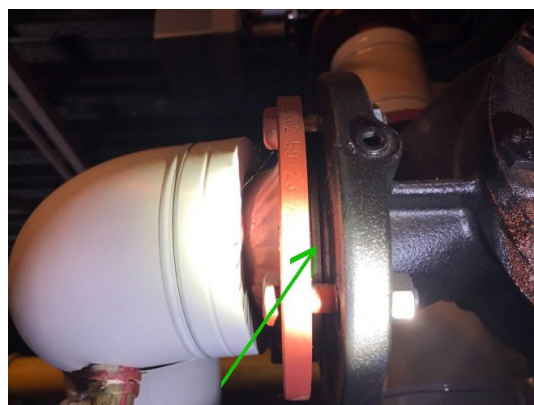
| Codering | M02 | Materiaal | Pakking |

| Codering | M02 | Materiaal | Pakking |
|---|---|---|---|
| Locatie | Tussen flenzen cv-leiding, dakopbouw Halverwege 4 | Analysecertificaat | 2004-0195 |
| Hoeveelheid | - | Soort(en) | Niet aantoonbaar |

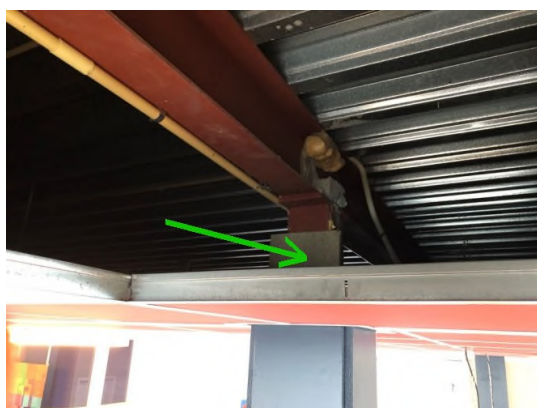
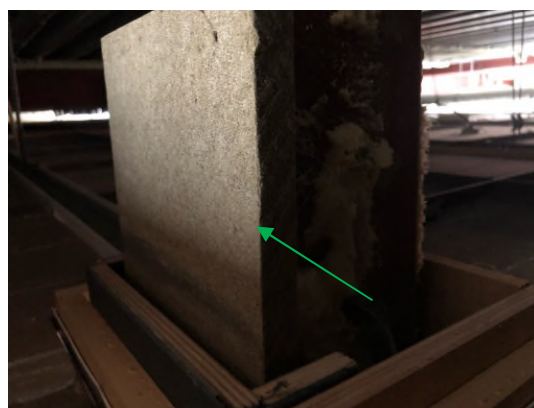
| Codering | M03 | Materiaal | Plaatmateriaal |

| Codering | M03 | Materiaal | Plaatmateriaal |
|---|---|---|---|
| Locatie | Tegen stalen draagconstructie en boven verlaagd plafond op begane grond t/m 2e verdieping, Halverwege 4 | Analysecertificaat | 2004-0195 |
| Hoeveelheid | - | Soort(en) | Niet aantoonbaar |

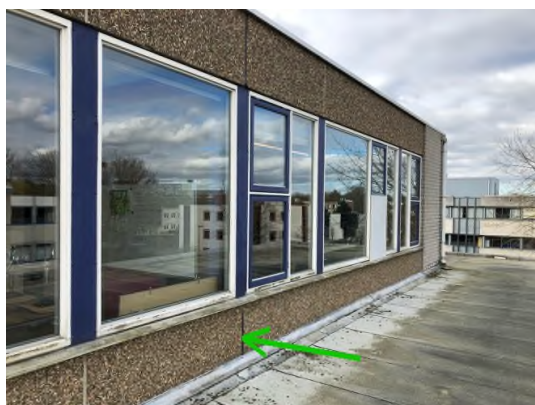
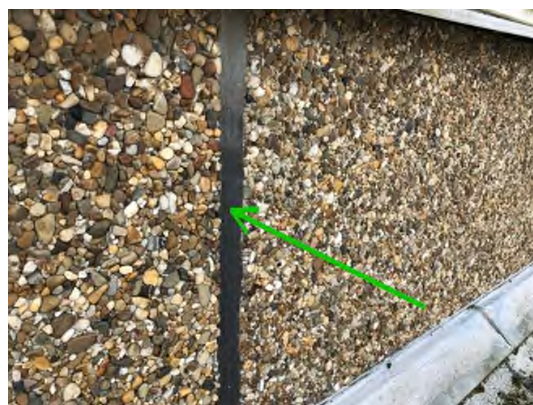
| Codering | M04/M30 | Materiaal | Kit |

| Codering | M04/M30 | Materiaal | Kit |
|---|---|---|---|
| Locatie | Langs gevelelementen op begane grond t/m 2e verdieping, Halverwege 4 | Analysecertificaat | 2004-0195 |
| Hoeveelheid | - | Soort(en) | Niet aantoonbaar |

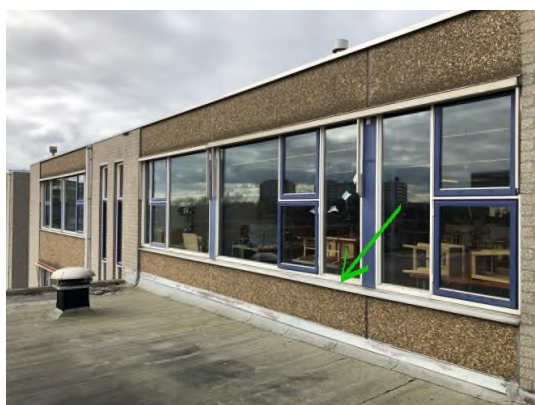
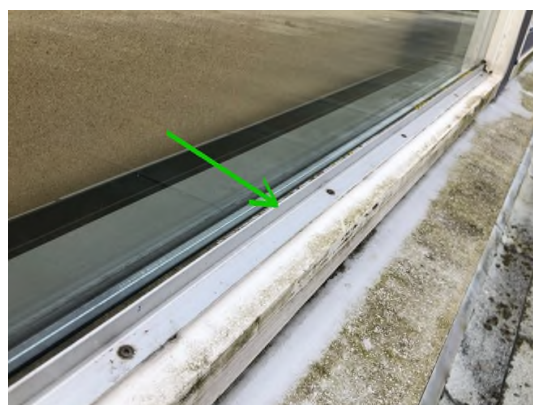
| Codering | M05/M28/M29 | Materiaal | Beglazingskit |

| Codering | M05/M28/M29 | Materiaal | Beglazingskit |
|---|---|---|---|
| Locatie | In kozijnen buitengevels begane grond t/m 2e verdieping, Halverwege 4 | Analysecertificaat | 2004-0195 |
| Hoeveelheid | - | Soort(en) | Niet aantoonbaar |

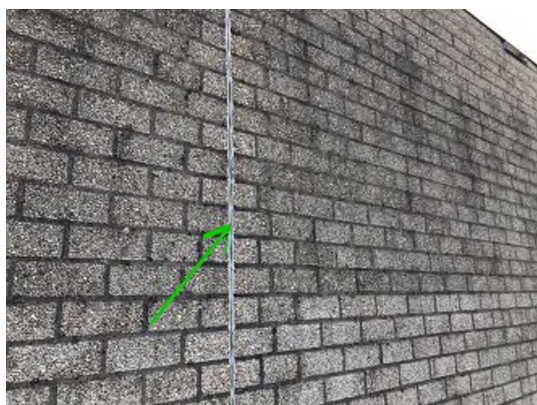
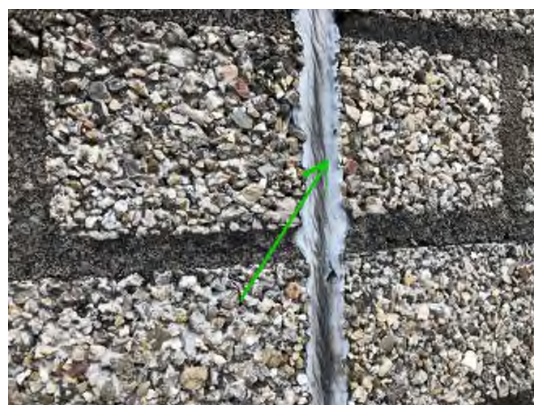
| Codering | M06/M27 | Materiaal | Kit |

| Codering | M06/M27 | Materiaal | Kit |
|---|---|---|---|
| Locatie | In dilatatievoegen buitengevels op begane grond t/m 2e verdieping Halverwege 4 en Henry Dunantweg 1 | Analysecertificaat | 2004-0195 |
| Hoeveelheid | - | Soort(en) | Niet aantoonbaar |

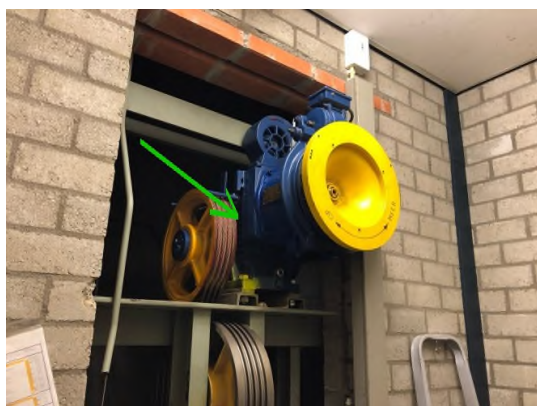
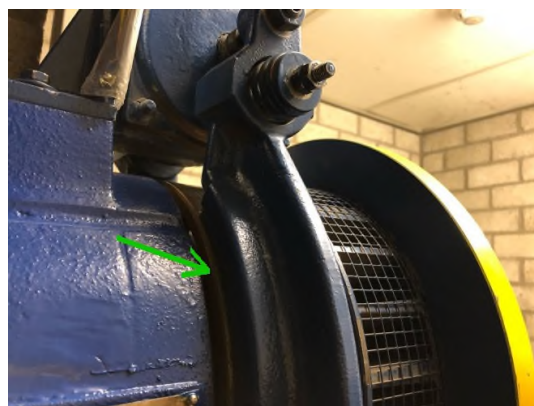
| Codering | M07 | Materiaal | Remschoen |

| Codering | M07 | Materiaal | Remschoen |
|---|---|---|---|
| Locatie | In liftmachine, 2e verdieping Halverwege 4 | Analysecertificaat | 2004-0195 |
| Hoeveelheid | - | Soort(en) | Niet aantoonbaar |

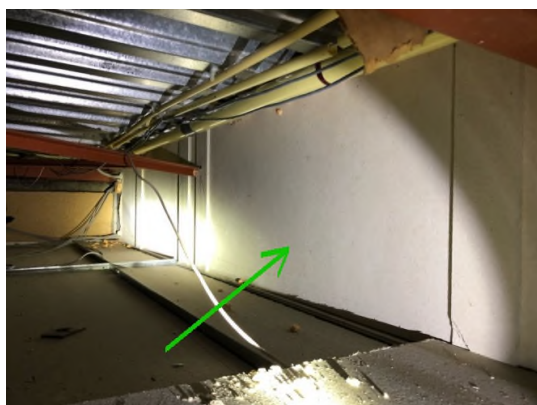
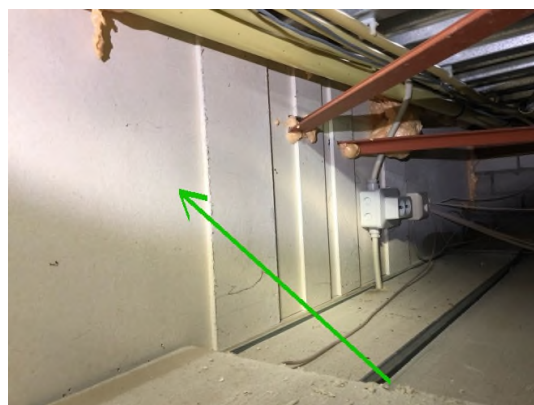
| Codering | M08 | Materiaal | Plaatmateriaal |

| Codering | M08 | Materiaal | Plaatmateriaal |
|---|---|---|---|
| Locatie | Boven kozijnen in trappenhuizen en centrale gang op begane grond t/m 2e verdieping, Halverwege 4 | Analysecertificaat | 2004-0195 |
| Hoeveelheid | - | Soort(en) | Niet aantoonbaar |

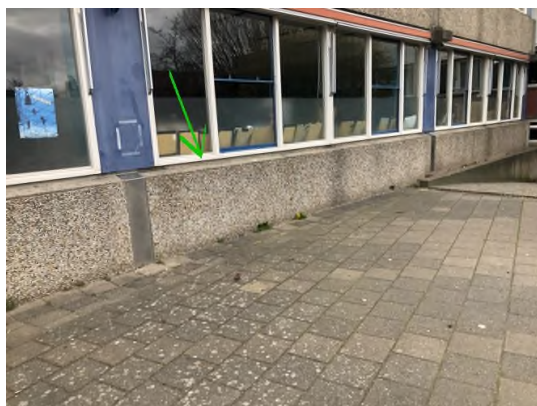
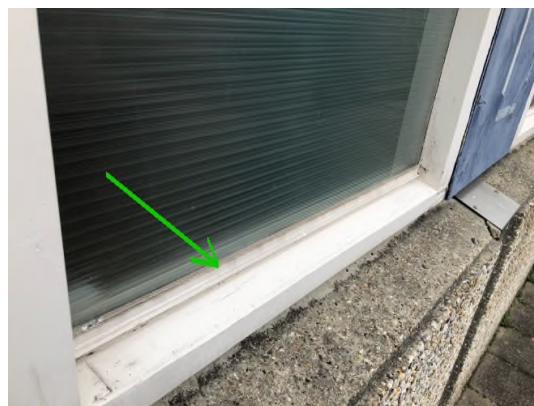
| Codering | M09/M16/M26 | Materiaal | Beglazingskit |

| Codering | M09/M16/M26 | Materiaal | Beglazingskit |
|---|---|---|---|
| Locatie | In kozijnen buitengevel begane grond en 1e verdieping, Henry Dunantweg 1 | Analysecertificaat | 2004-0195 |
| Hoeveelheid | - | Soort(en) | Niet aantoonbaar |
| Opmerkingen | De kit is aanwezig onder een nieuwe kitlaag | | |

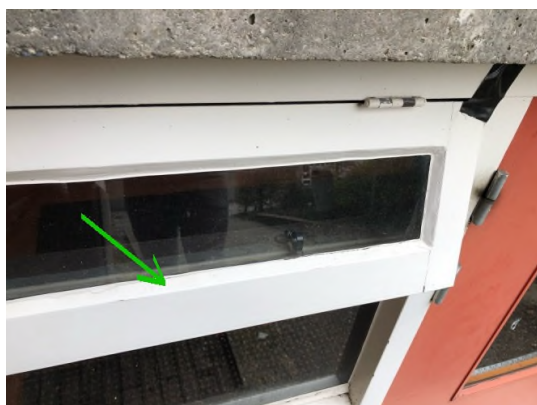
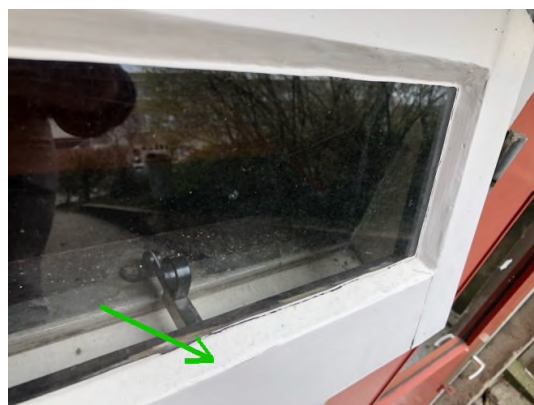
| Codering | M10 | Materiaal | Stopverf |

| Codering | M10 | Materiaal | Stopverf |
|---|---|---|---|
| Locatie | In kiepramen buitengevel begane grond t/m 1 <sup>e</sup> verdieping, Henry Dunantweg 1 | Analysecertificaat | 2004-0195 |
| Hoeveelheid | - | Soort(en) | Niet aantoonbaar |

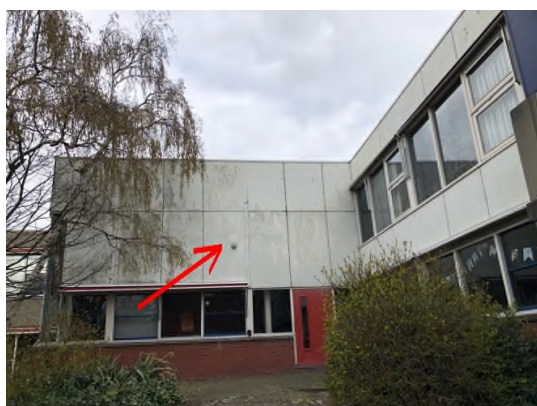
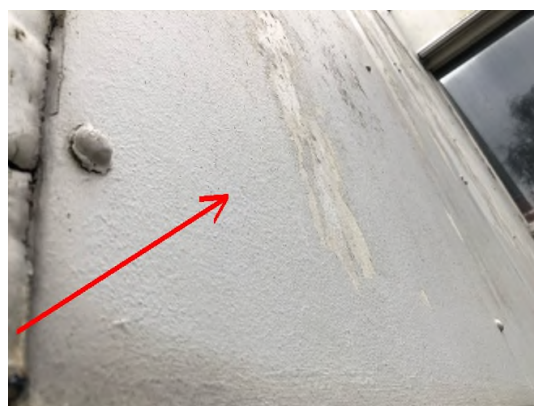
| Codering | M11 | Materiaal | Plaatmateriaal |

| Codering | M11 | Materiaal | Plaatmateriaal |
|---|---|---|---|
| Locatie | Aan buitengevels op begane grond en 1 <sup>e</sup> verdieping schoolgebouw en gymzaalgebouw, Henry Dunantweg 1 | Analysecertificaat | 2004-0195 |
| Hoeveelheid | Circa 254 m <sup>2</sup> | Soort(en) | Chrysotiel |
| Bevestiging | Geschroefd | Gehalte(n) asbest | 10-15% |
| Mate beschadiging | Licht | Vezelhechting | Hechtgebonden |
| Mate verwerking | Licht | Risicoklasse SMART | 2 buitensanering |

| Codering | Omschrijving, locatie | Hoeveelheid | Risicoklasse |
|---|---|---|---|
| M11 | Plaatmateriaal aan buitengevels begane grond en 1 <sup>e</sup> verdieping gebouwcomplex en gymzaalgebouw, Henry Dunantweg 1 | Circa 254 m <sup>2</sup> | 2 |

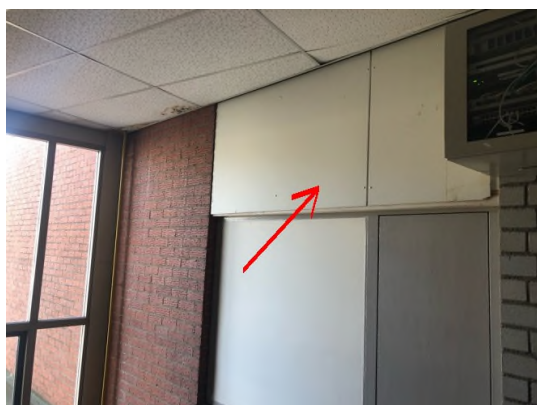
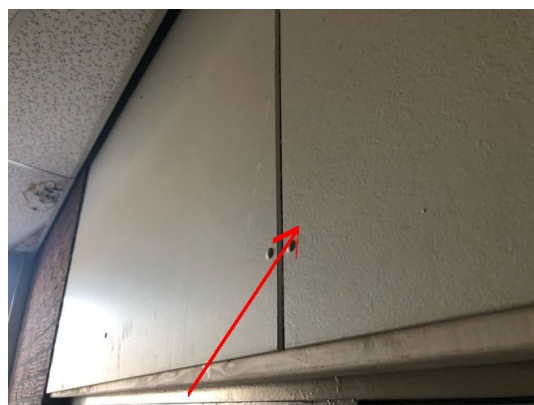
| Codering | M12 | Materiaal | Plaatmateriaal |

| Codering | M12 | Materiaal | Plaatmateriaal |
|---|---|---|---|
| Locatie | Tegen wand noodtrappenhuis op 1e verdieping, Halverwege 4 | Analysecertificaat | 2004-0195 |
| Hoeveelheid | Circa 4 m <sup>2</sup> | Soort(en) | Chrysotiel |
| Bevestiging | Geschroefd | Gehalte(n) asbest | 10-15% |
| Mate beschadiging | Licht | Vezelhechting | Hechtgebonden |
| Mate verwerking | Licht | Risicoklasse SMART | 2 binnensanering |

| Codering | Omschrijving, locatie | Hoeveelheid | Risicoklasse |
|---|---|---|---|
| M12 | Plaatmateriaal tegen wand noodtrappenhuis op 1e verdieping, Halverwege 4 | Circa 4 m <sup>2</sup> | 2 |

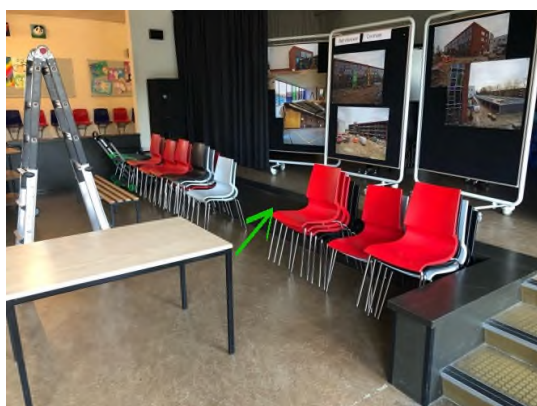
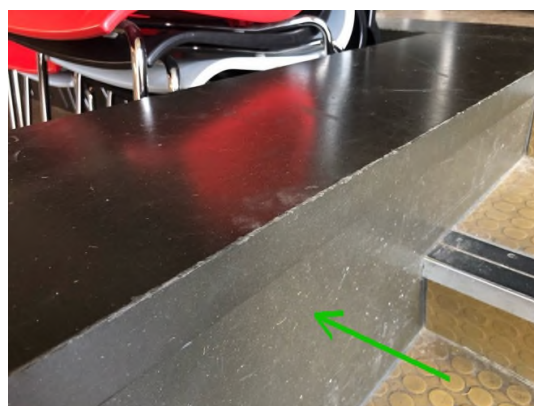
| Codering | M13 | Materiaal | Plaatmateriaal |

| Codering | M13 | Materiaal | Plaatmateriaal |
|---|---|---|---|
| Locatie | Als scheidingsmuurtje in aula begane grond, Halverwege 4 | Analysecertificaat | 2004-0653 |
| Hoeveelheid | - | Soort(en) | Niet aantoonbaar |

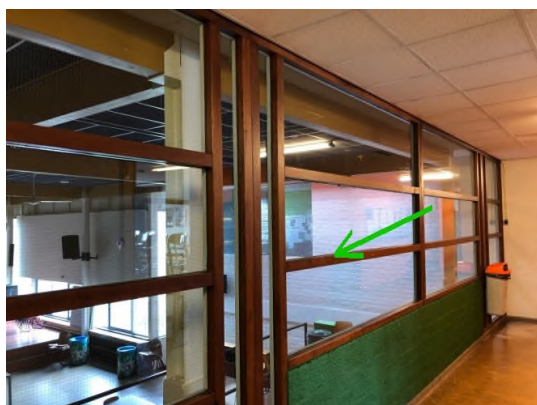
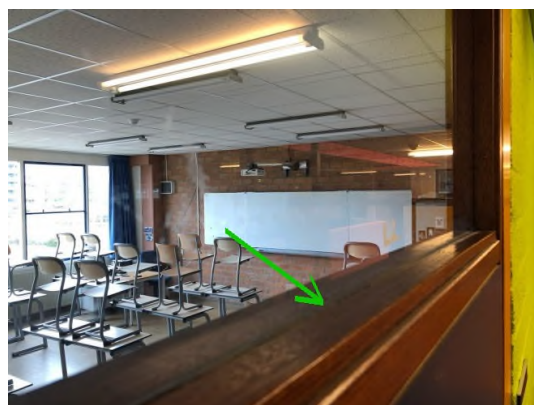
| Codering | M14/M31/M32 | Materiaal | Kit |

| Codering | M14/M31/M32 | Materiaal | Kit |
|---|---|---|---|
| Locatie | In binnenkozijnen begane grond en 1e verdieping, Henry Dunantweg 1 | Analysecertificaat | 2004-0653 |
| Hoeveelheid | - | Soort(en) | Niet aantoonbaar |

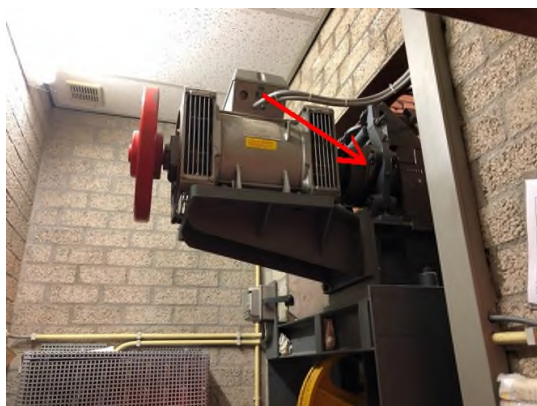
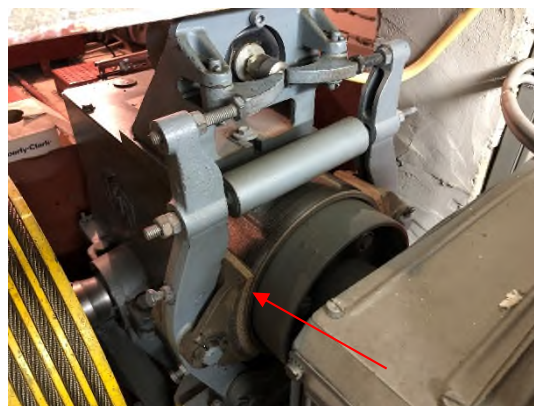
| Codering | M15 | Materiaal | Remschoenen |

| Codering | M15 | Materiaal | Remschoenen |
|---|---|---|---|
| Locatie | In liftmachine 1e verdieping, Henry Dunantweg 1 | Analysecertificaat | 2004-0653 |
| Hoeveelheid | 2 stuks | Soort(en) | Chrysotiel |
| Bevestiging | Geklemd | Gehalte(n) asbest | 30-60% |
| Mate beschadiging | Licht | Vezelhechting | Hechtgebonden |
| Mate verwerking | Licht | Risicoklasse SMART | 1 (rem schoenen geheel verwijderen) |

| Codering | Omschrijving, locatie | Hoeveelheid | Risicoklasse |
|---|---|---|---|
| M15 | Remschoenen in liftmachine 1e verdieping, Henry Dunantweg 1 | 2 stuks | 1 |

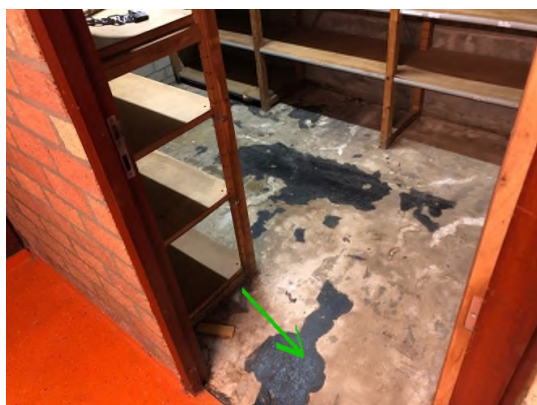
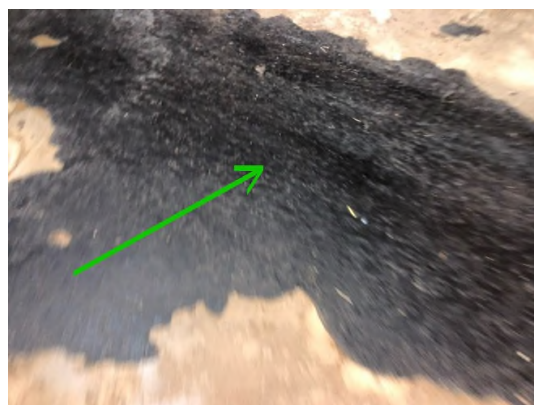
| Codering | M17 | Materiaal | Lijm laag |

| Codering | M17 | Materiaal | Lijm laag |
|---|---|---|---|
| Locatie | Op vloer berging 1 in souterrain, Henry Dunantweg 1 | Analysecertificaat | 2004-0653 |
| Hoeveelheid | - | Soort(en) | Niet aantoonbaar |

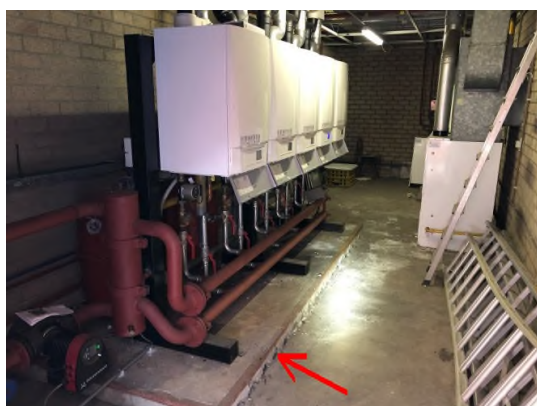
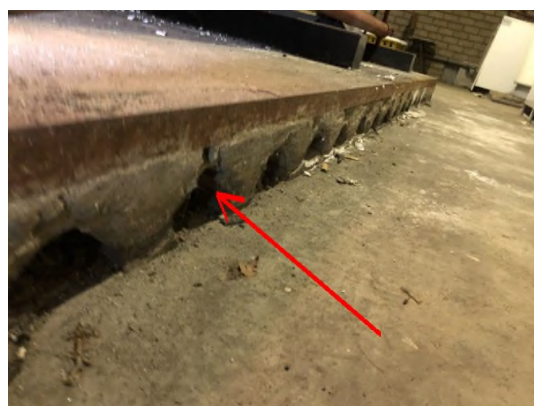
| Codering | M18 | Materiaal | Golfplaat |

| Codering | M18 | Materiaal | Golfplaat |
|---|---|---|---|
| Locatie | In opstort gasruimte gymzaalgebouw, Henry Dunantweg 1 | Analysecertificaat | 2004-0653 |
| Hoeveelheid | Circa 5 m <sup>2</sup> | Soort(en) | Chrysotiel |
| Bevestiging | Ingestort | Gehalte(n) asbest | 5-10% |
| Mate beschadiging | Licht | Vezelhechting | Hechtgebonden |
| Mate verwerking | Licht | Risicoklasse SMART | 2 binnensanering |

| Codering | Omschrijving, locatie | Hoeveelheid | Risicoklasse |
|---|---|---|---|
| M18 | Golfplaat in opstort gasruimte gymzaalgebouw, Henry Dunantweg 1 | Circa 5 m <sup>2</sup> | 2 |

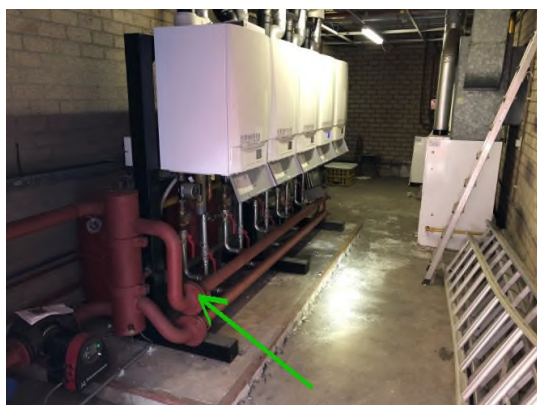
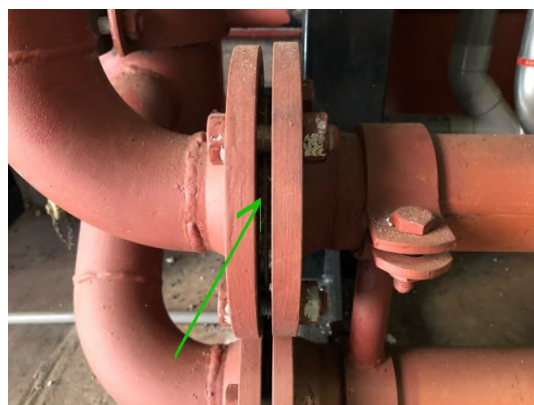
| Codering | M19 | Materiaal | Pakkingen |

| Codering | M19 | Materiaal | Pakkingen |
|---|---|---|---|
| Locatie | Tussen flenzen cv-leiding gasruimte gymzaalgebouw, Henry Dunantweg 1 | Analysecertificaat | 2004-0653 |
| Hoeveelheid | - | Soort(en) | Niet aantoonbaar |

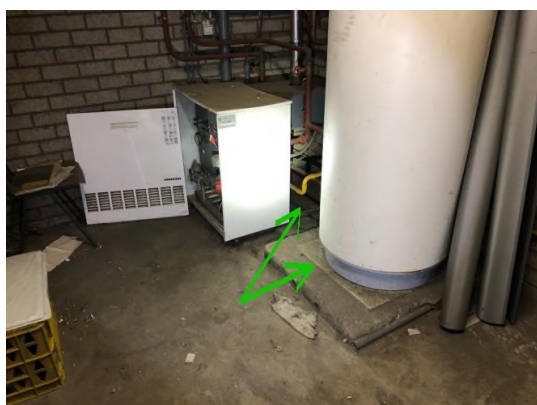
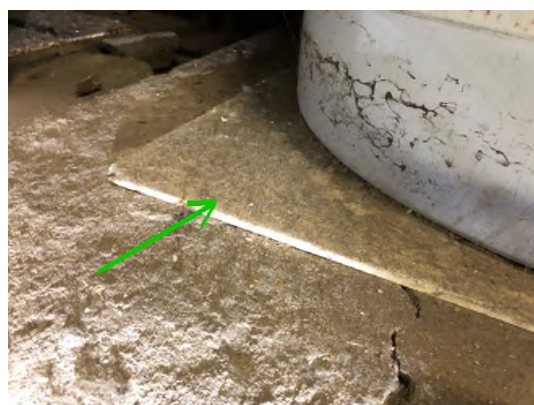
| Codering | M20 | Materiaal | Plaatmateriaal |

| Codering | M20 | Materiaal | Plaatmateriaal |
|---|---|---|---|
| Locatie | Onder boiler en Buderus cv-ketel stookruimte gymzaalgebouw, Henry Dunantweg 1 | Analysecertificaat | 2004-0653 |
| Hoeveelheid | - | Soort(en) | Niet aantoonbaar |
| Opmerkingen | De Buderus cv-ketel is (mogelijk) asbesthoudend, zie V01 | | |

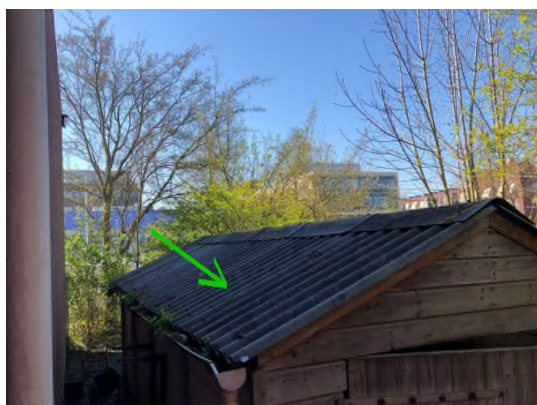
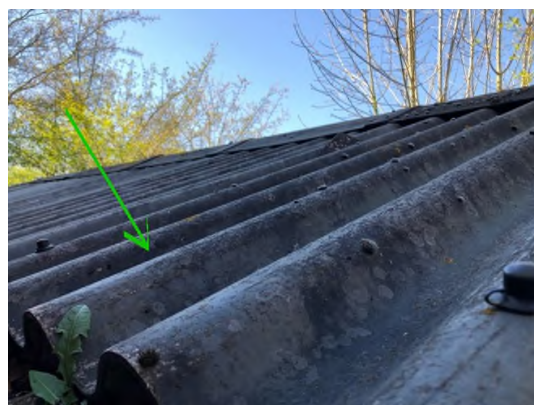
| Codering | M21 | Materiaal | Golfplaat |

| Codering | M21 | Materiaal | Golfplaat |
|---|---|---|---|
| Locatie | Op dak opslag nabij gymzaalgebouw, Henry Dunantweg | Analysecertificaat | 2004-0653 |
| Hoeveelheid | - | Soort(en) | Niet aantoonbaar |

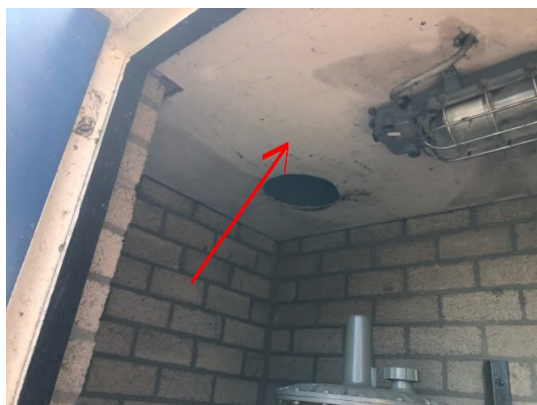
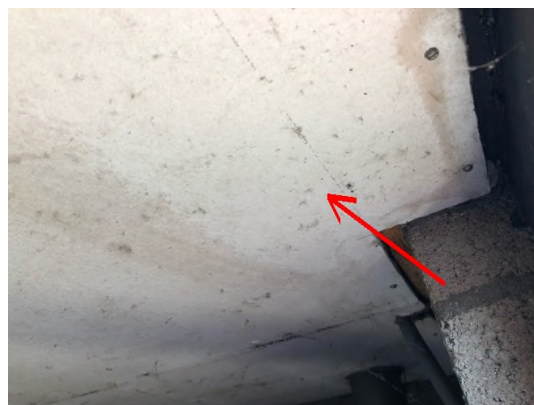
| Codering | M22 | Materiaal | Plaatmateriaal |

| Codering | M22 | Materiaal | Plaatmateriaal |
|---|---|---|---|
| Locatie | Tegen plafond gasruimte gymzaalgebouw Henry Dunantweg 1 | Analysecertificaat | 2004-0653 |
| Hoeveelheid | Circa 2 m² | Soort(en) | Chrysotiel |
| Bevestiging | Geschroefd | Gehalte(n) asbest | 15-30% |
| Mate beschadiging | Niet | Vezelhechting | Niet-hechtgebonden |
| Mate verwerking | Niet | Risicoklasse SMART | 2 binnensanering |

| Codering | Omschrijving, locatie | Hoeveelheid | Risicoklasse |
|---|---|---|---|
| M22 | Plaatmateriaal tegen plafond gasmeterruimte, Henry Dunantweg 1 | Circa 2 m <sup>2</sup> | 2 |

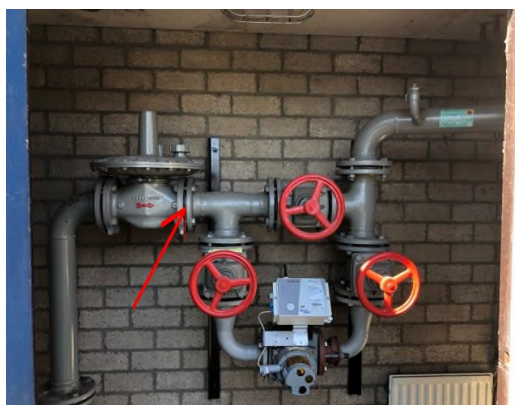
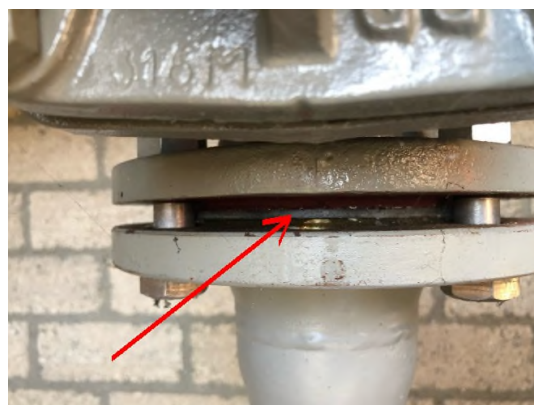
| Codering | M23 | Materiaal | Pakkingen |

| Codering | M23 | Materiaal | Pakkingen |
|---|---|---|---|
| Locatie | Tussen flenzen gasleiding gasruimte gymzaalgebouw, Henry Dunantweg 1 | Analysecertificaat | 2004-0653 |
| Hoeveelheid | 13 stuks | Soort(en) | Chrysotiel |
| Bevestiging | Geklemd | Gehalte(n) asbest | 30-60% |
| Mate beschadiging | Niet | Vezelhechting | Niet-hechtgebonden |
| Mate verwerking | Licht | Risicoklasse SMART | 1 of 2 binnensanering |

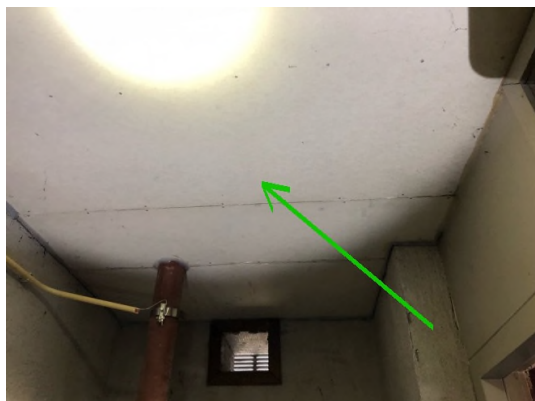
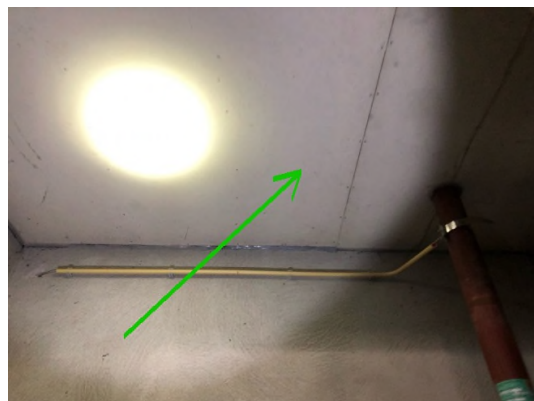
| Codering | M24 | Materiaal | Plaatmateriaal |

| Codering | M24 | Materiaal | Plaatmateriaal |
|---|---|---|---|
| Locatie | Tegen plafond gasmeterruimte nabij fietsenstalling, Halverwege 4 | Analysecertificaat | 2004-0653 |
| Hoeveelheid | - | Soort(en) | Niet aantoonbaar |

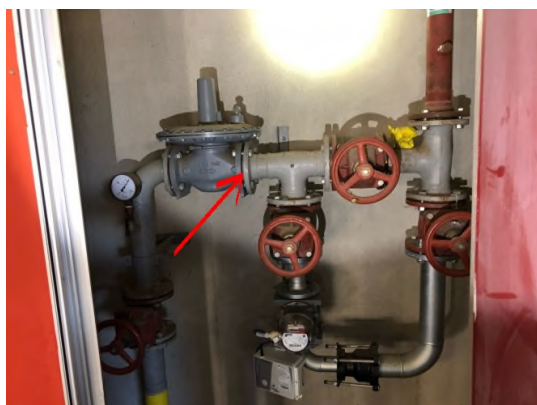
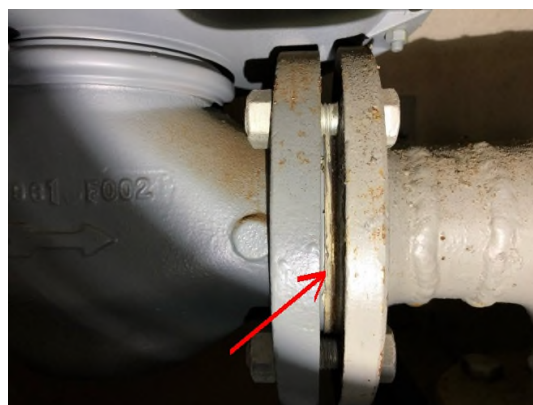
| Codering | M25 | Materiaal | Pakking |

| Codering | M25 | Materiaal | Pakking |
|---|---|---|---|
| Locatie | Tussen flenzen gasleiding in gasmeterterruimte nabij fietsenstalling, Halverwege 4 | Analysecertificaat | 2004-0653 |
| Hoeveelheid | 9 stuks | Soort(en) | Chrysotiel |
| Bevestiging | Geklemd | Gehalte(n) asbest | 30-60% |
| Mate beschadiging | Niet | Vezelhechting | Niet-hechtgebonden |
| Mate verwerking | Licht | Risicoklasse SMART | 1 of 2 binnensanering |
| Opmerkingen | Een aantal pakkingen zijn reeds vervangen door rubberen pakkingen | | |

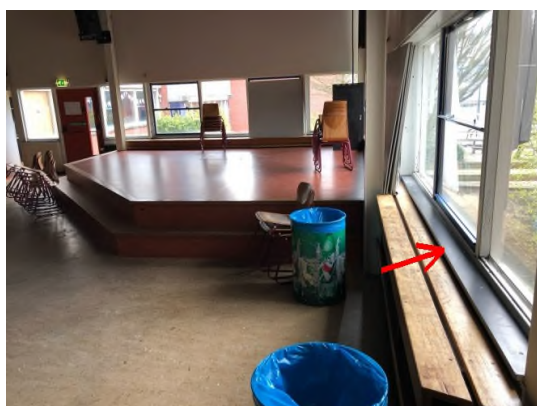
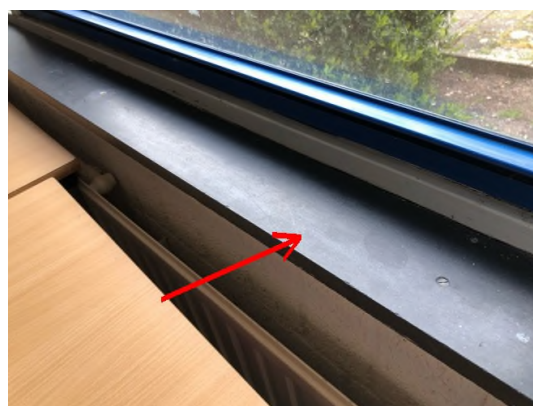
| Codering | M33 | Materiaal | Vensterbank |

| Codering | M33 | Materiaal | Vensterbank |
|---|---|---|---|
| Locatie | Onder kozijnen aula en kantoor coördinator begane grond en lokaal 175 op 1e verdieping, Henry Dunantweg 1 | Analysecertificaat | 2004-0653 |
| Hoeveelheid | Circa 17 m <sup>1</sup> | Soort(en) | Chrysotiel |
| Bevestiging | Geschroefd | Gehalte(n) asbest | 10-15% |
| Mate beschadiging | Licht | Vezelhechting | Hechtgebonden |
| Mate verwerking | Licht | Risicoklasse SMART | 2 binnensanering |

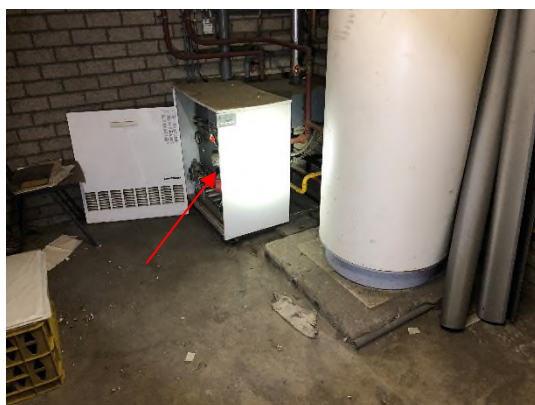
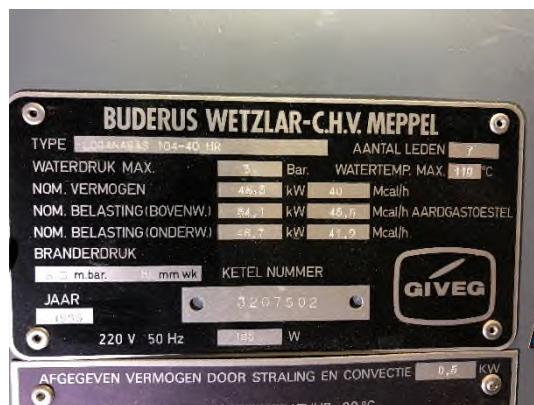
| Codering | V01 | Materiaal | Buderus cv-ketel |
|---|---|---|---|
| Locatie | In stookruimte gymzaalgebouw, Henry Dunantweg 1 | Analysecertificaat | Niet van toepassing |
| Hoeveelheid | 1 stuks | Soort(en) | Niet geanalyseerd |
| Mate beschadiging | Niet | Vezelhechting | Niet-hechtgebonden |
| Mate verwerking | Niet | Risicoklasse SMART | 1 (ketel in geheel verwijderen) |
| Opmerkingen | Volgens het handboek "Intechnum" zijn er bij de productie van cv-ketels van dit merk en type asbesthoudende materialen verwerkt. Derhalve wordt geadviseerd de cv-ketel als asbesthoudend te beschouwen. Het plaatmateriaal onder de cv-ketel is asbestvrij, zie M20 | | |
