## RAPPORTAGE ASBESTINVENTARISATIE

OP HET TERREIN VAN HOOGHEEMRAADSCHAP DELFLAND VAN HET  
GEHELE TERREIN "DE GROOTE LUCHT"  
GELEGEN AAN DE MAASSLUISSEDIJK 175 TE VLAARDINGEN

| Projectnummer | : M205388-I0002_02 | Unit | : N.v.t. |

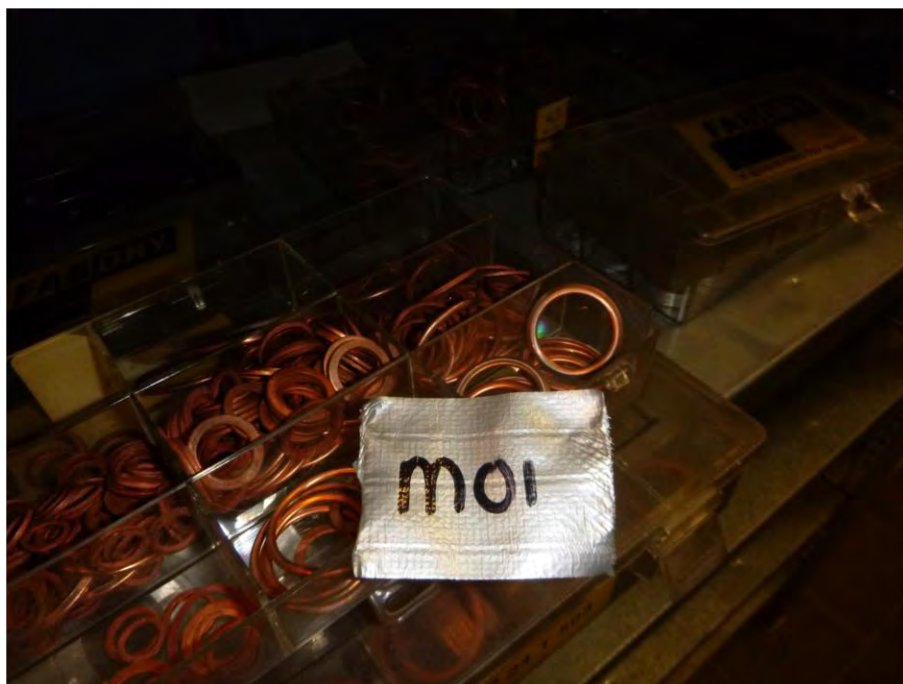
Foto F01, O ring type 1 - Dienstgebouw 01

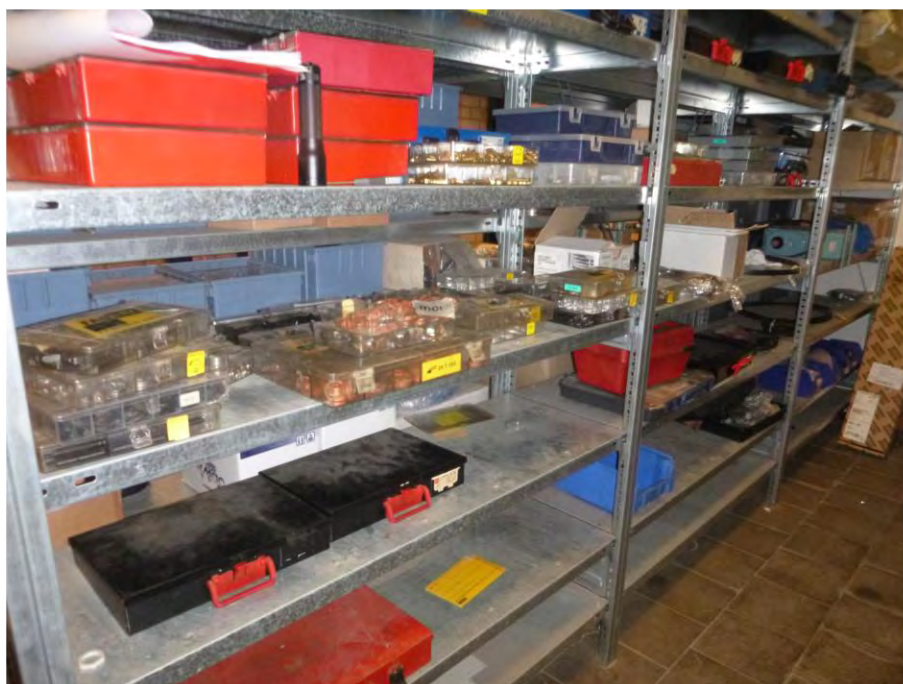
Foto F02, O ring type 1 - Dienstgebouw 01

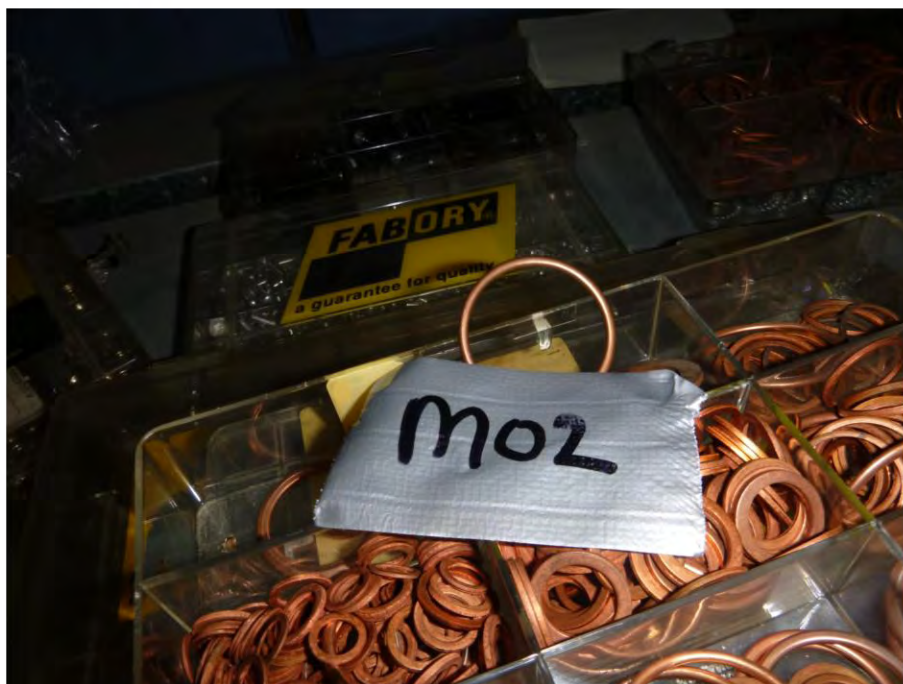
| Bronnr. | Materiaalsoort | Vindplaatsen | Kwantiteit | Risico klasse |
|---|---|---|---|---|
| B02 | O ring type 2 | Dienstgebouw 01, in bakjes van opslagrek | 50 stuks | 1 |

Foto F03, O ring type 2 - Dienstgebouw 01

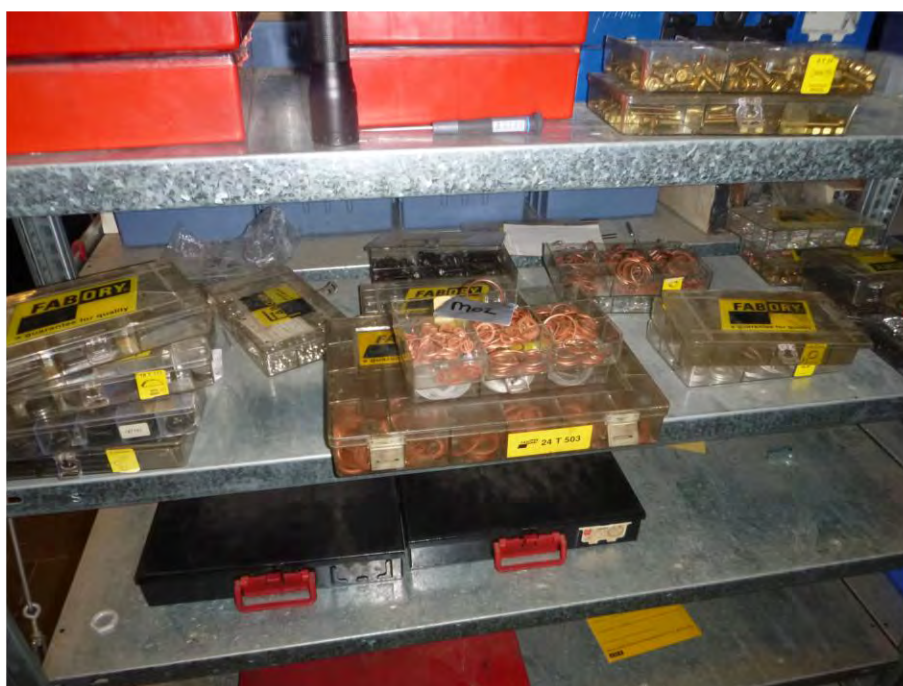
Foto F04, O ring type 2 - Dienstgebouw 01

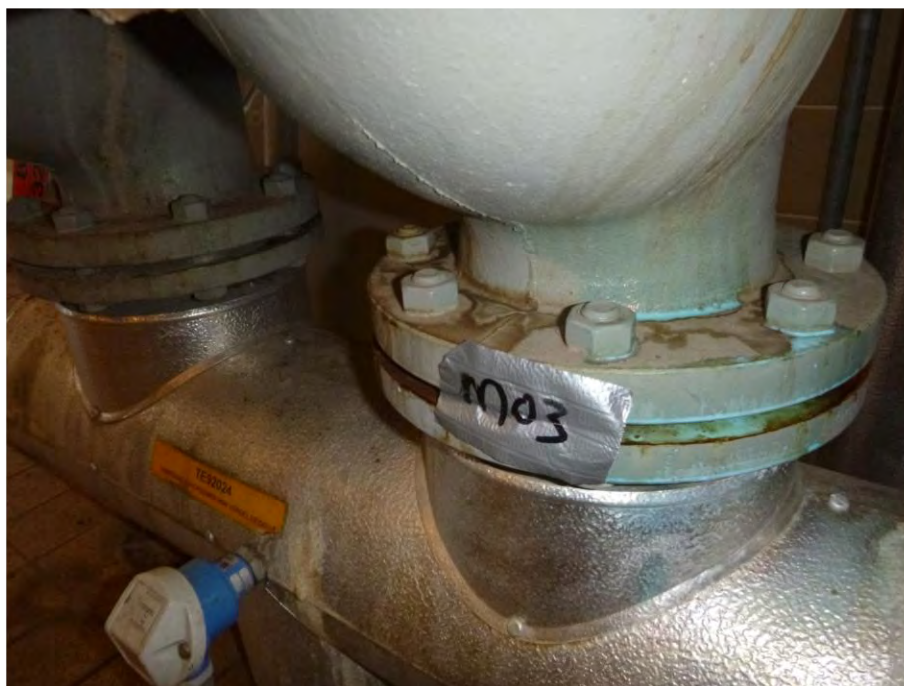
| Bronnr. | Materiaalsoort | Vindplaatsen | Kwantiteit | Risico klasse |
|---|---|---|---|---|
| B03 | Flenspakkingen type 1 | Dienstgebouw 01, tussen flensverbinding | 2 stuks | 1, 2 |

Foto F05, Flenspakkingen type 1 - Dienstgebouw 01

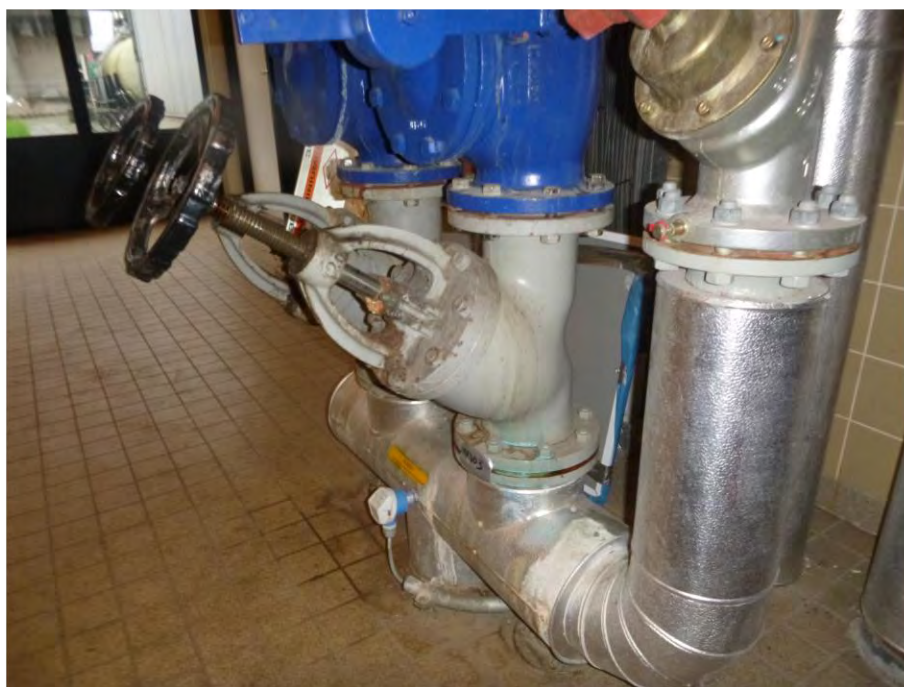
Foto F06, Flenspakkingen type 1 - Dienstgebouw 01

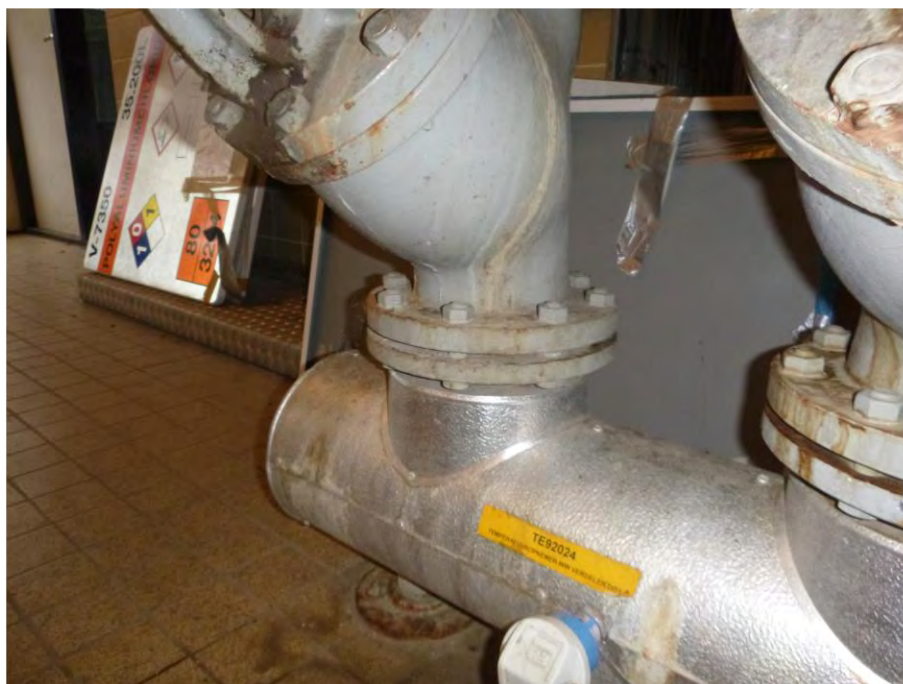
Foto F07, Flenspakkingen type 1 - Dienstgebouw 01

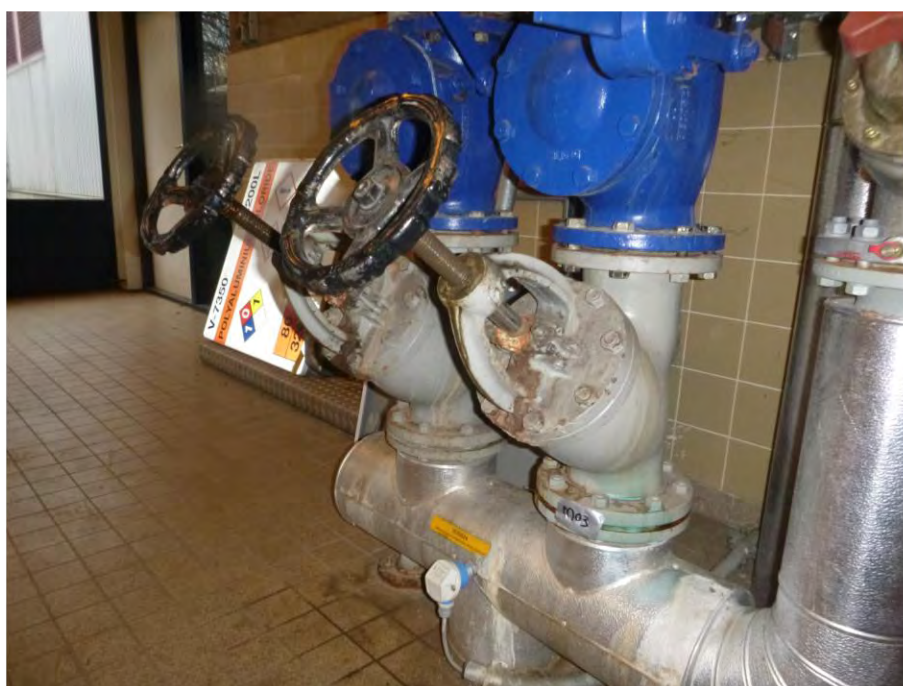
Foto F08, Flenspakkingen type 1 - Dienstgebouw 01

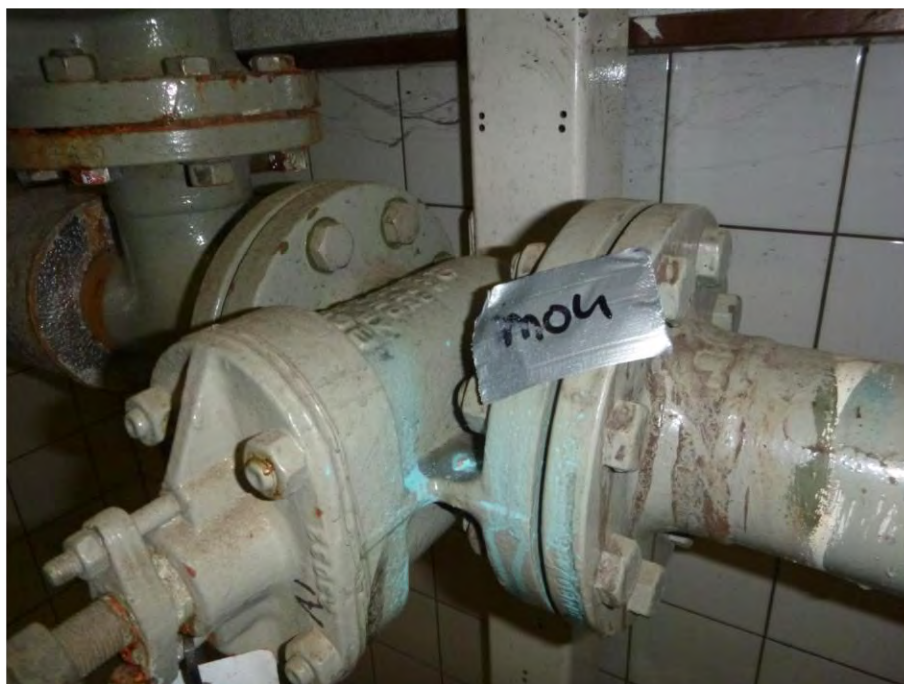
| Bronnr. | Materiaalsoort | Vindplaatsen | Kwantiteit | Risico klasse |
|---|---|---|---|---|
| B04 | Flenspakkingen type 2 | Dienstgebouw 01, tussen flensverbindingen | 4 stuks | 1, 2 |

Foto F09, Flenspakkingen type 2 - Dienstgebouw 01

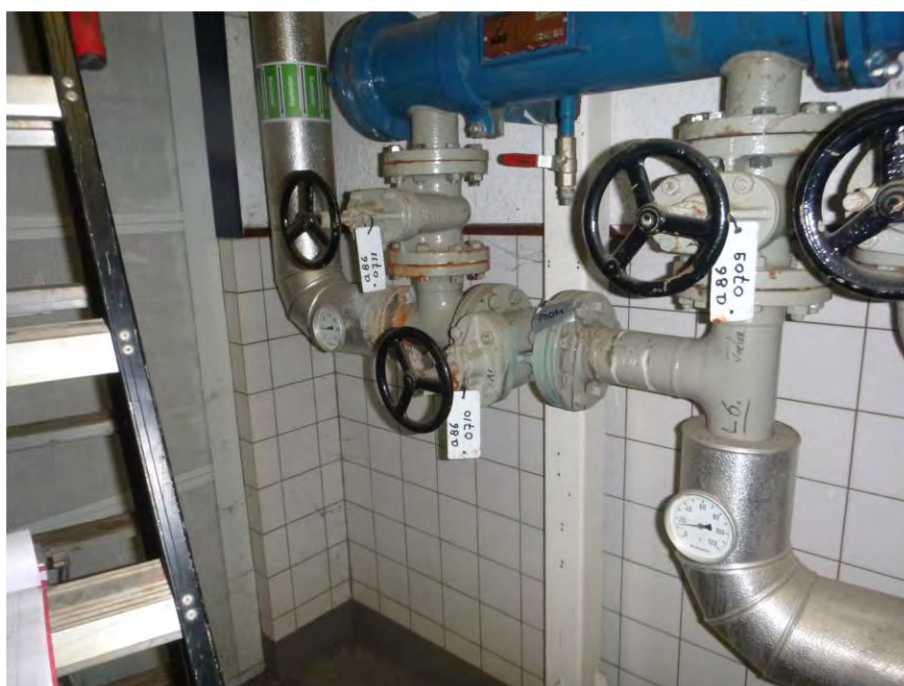
Foto F10, Flenspakkingen type 2 - Dienstgebouw 01

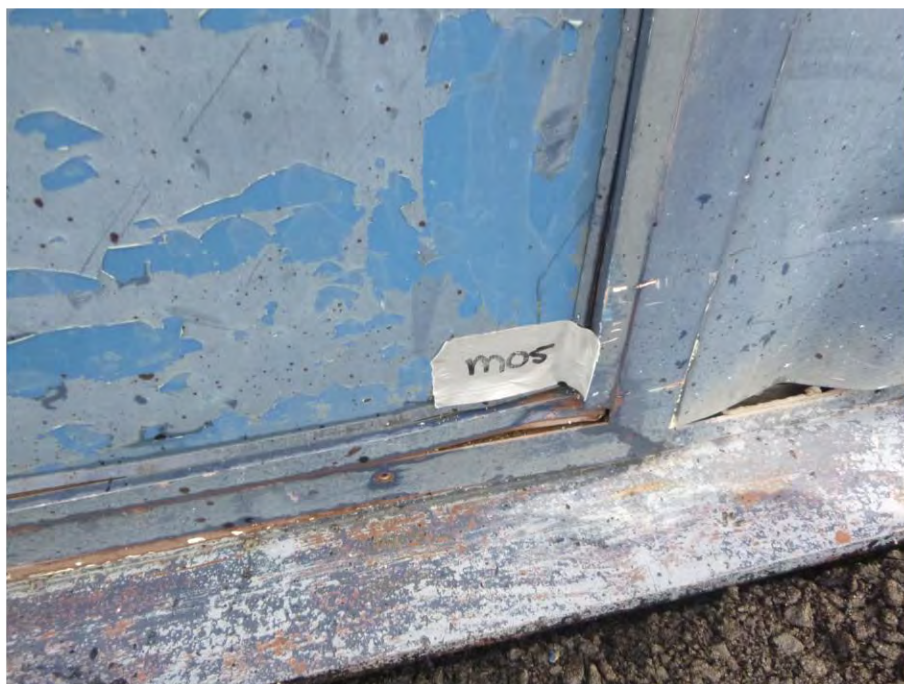
| Bronnr. | Materiaalsoort | Vindplaatsen | Kwantiteit | Risico klasse |
|---|---|---|---|---|
| B05 | Gevelbeplating type 1 | Dienstgebouw 01, in gevelkozijn | 1 stuks | 2 |

Foto F11, Gevelbeplating type 1 - Dienstgebouw 01

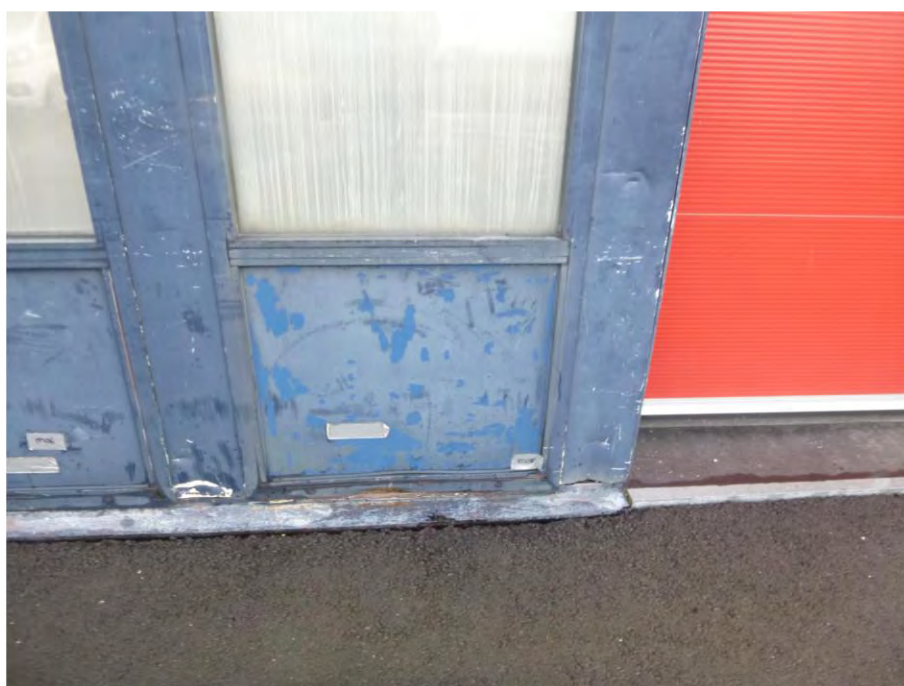
Foto F12, Gevelbeplating type 1 - Dienstgebouw 01

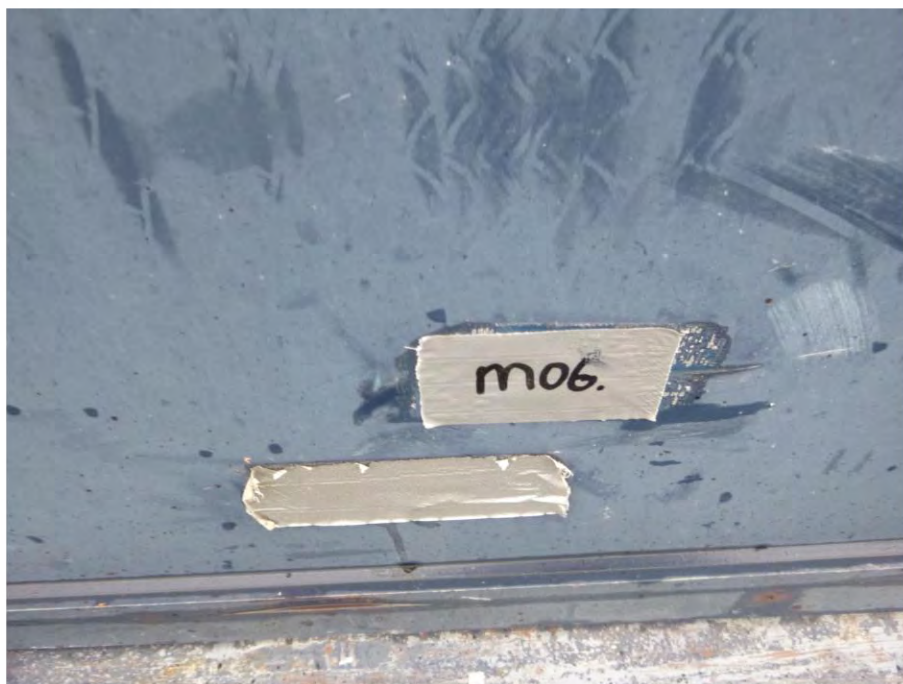
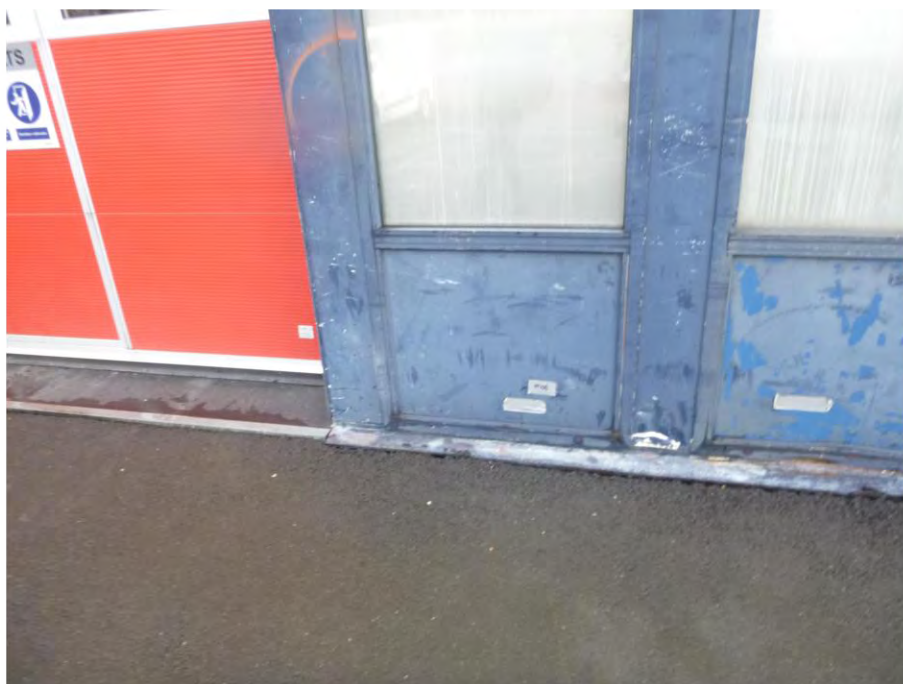
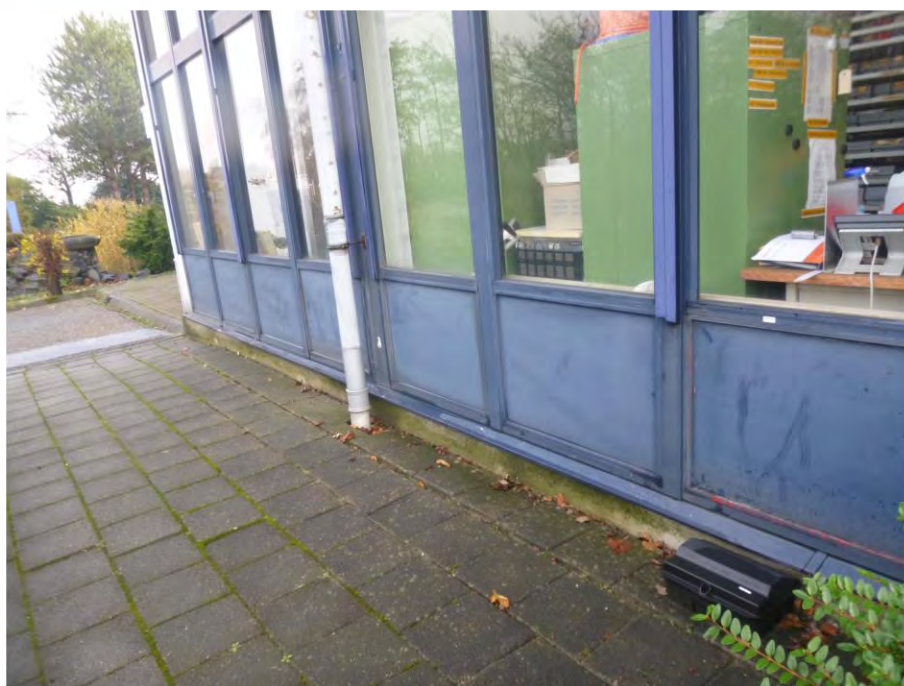
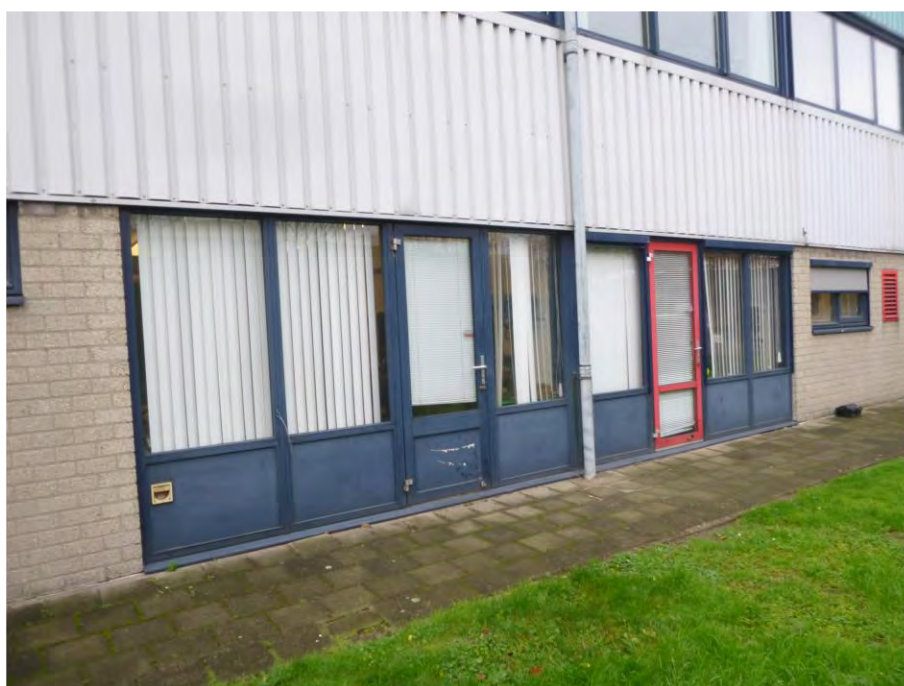
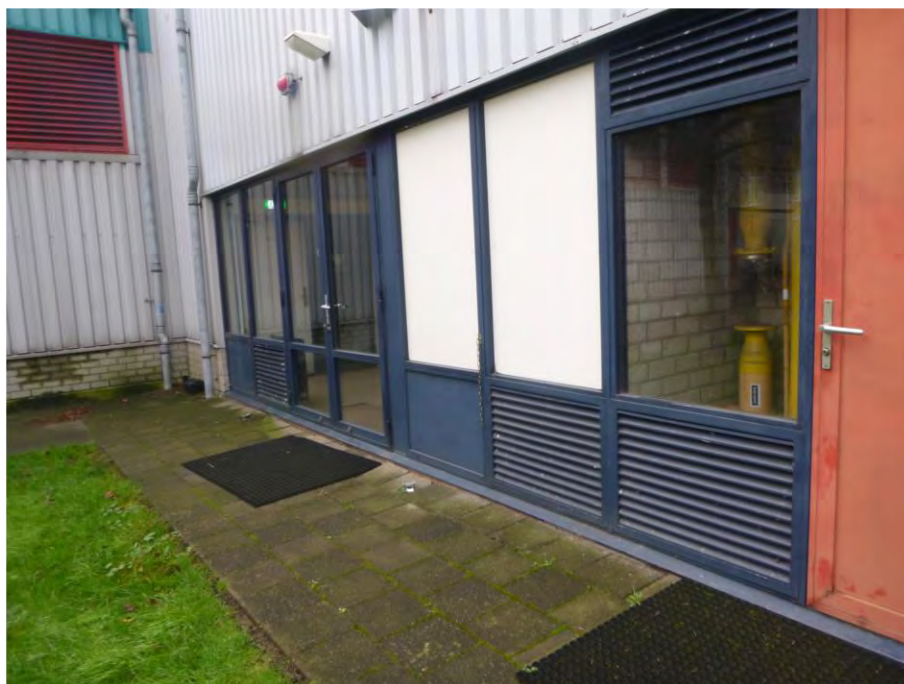
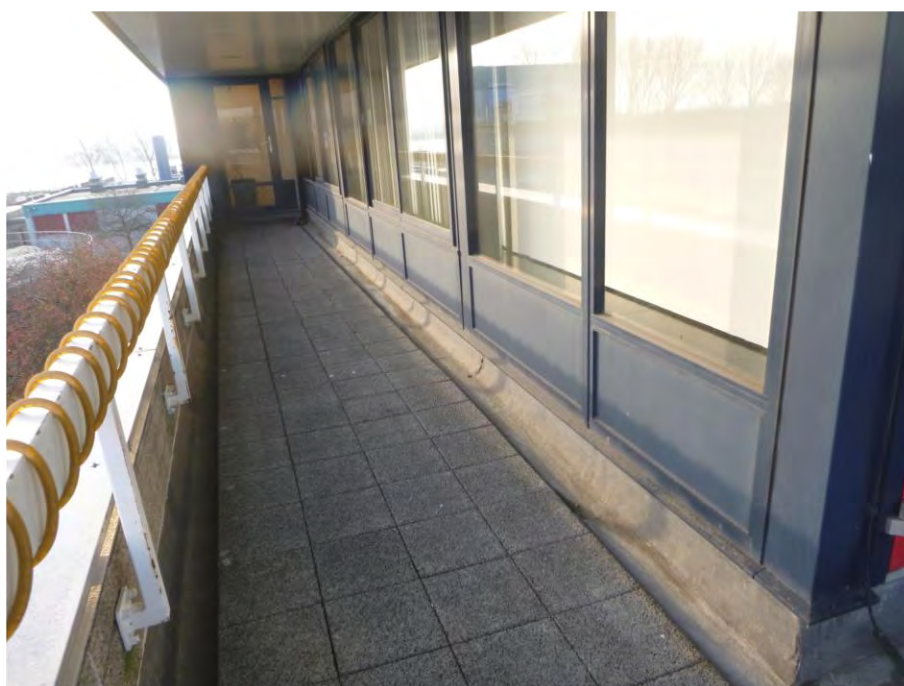
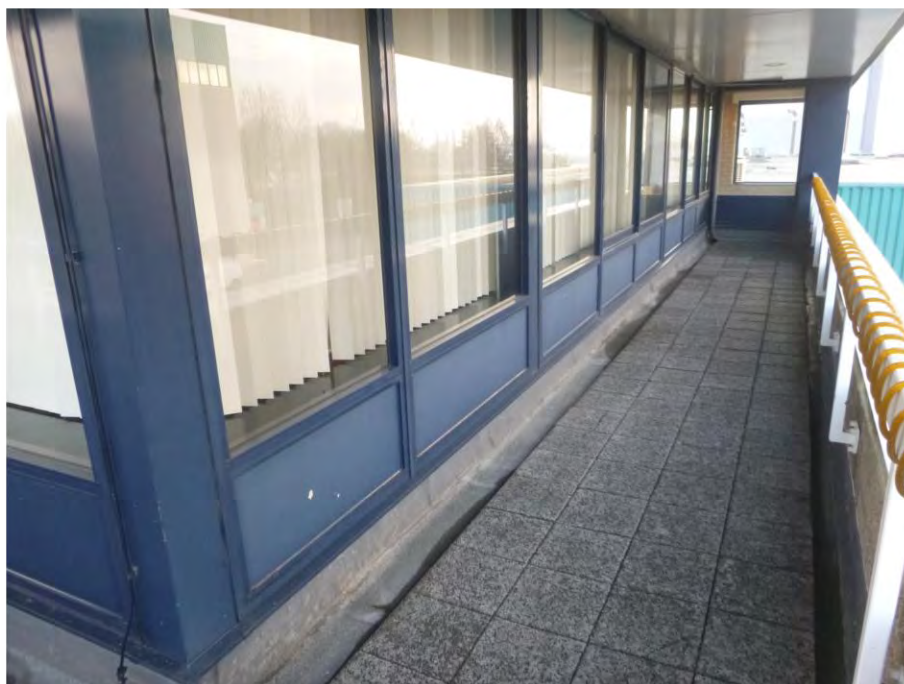
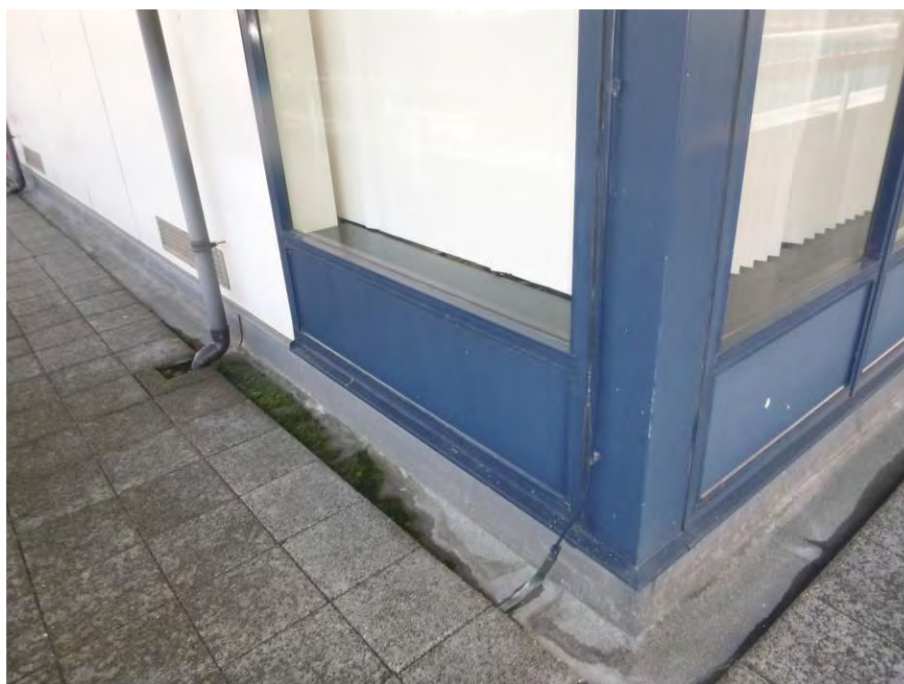
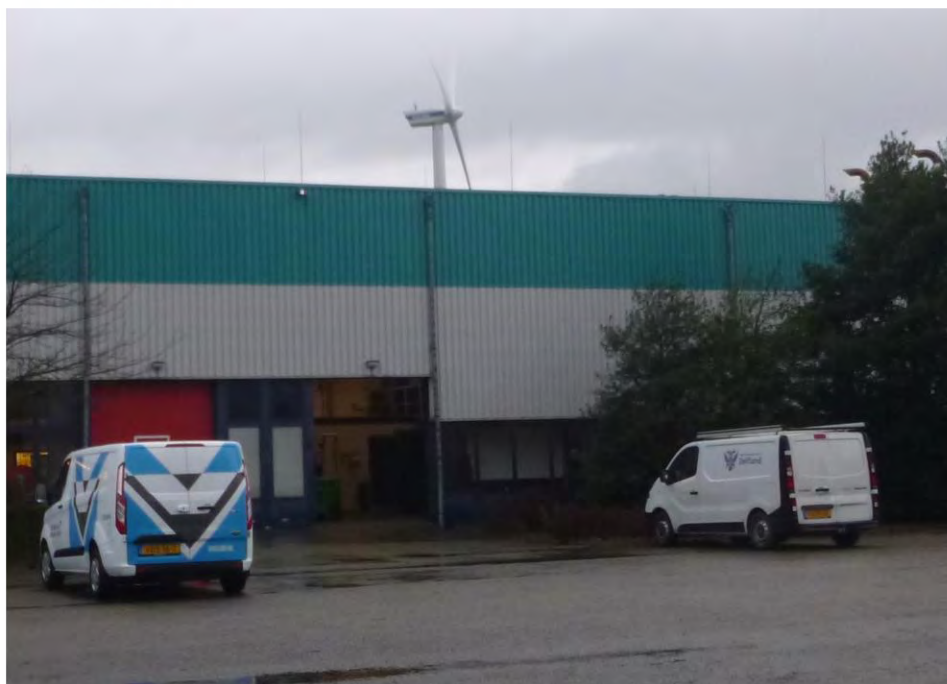
| Bronnr. | Materiaalsoort | Vindplaatsen | Kwantiteit | Risico klasse |
|---|---|---|---|---|
| B06 | Gevelbeplating type 2 | Dienstgebouw 01, in gevelkozijnen | 47 stuks | 2 |

Foto F13, Gevelbeplating type 2 - Dienstgebouw 01

Foto F14, Gevelbeplating type 2 - Dienstgebouw 01

Foto F15, Gevelbeplating type 2 - Dienstgebouw 01

Foto F16, Gevelbeplating type 2 - Dienstgebouw 01

Foto F17, Gevelbeplating type 2 - Dienstgebouw 01

Foto F18, Gevelbeplating type 2 - Dienstgebouw 01

Foto F19, Gevelbeplating type 2 - Dienstgebouw 01

Foto F20, Gevelbeplating type 2 - Dienstgebouw 01

Foto F21, Gevelbeplating type 2 - Dienstgebouw 01

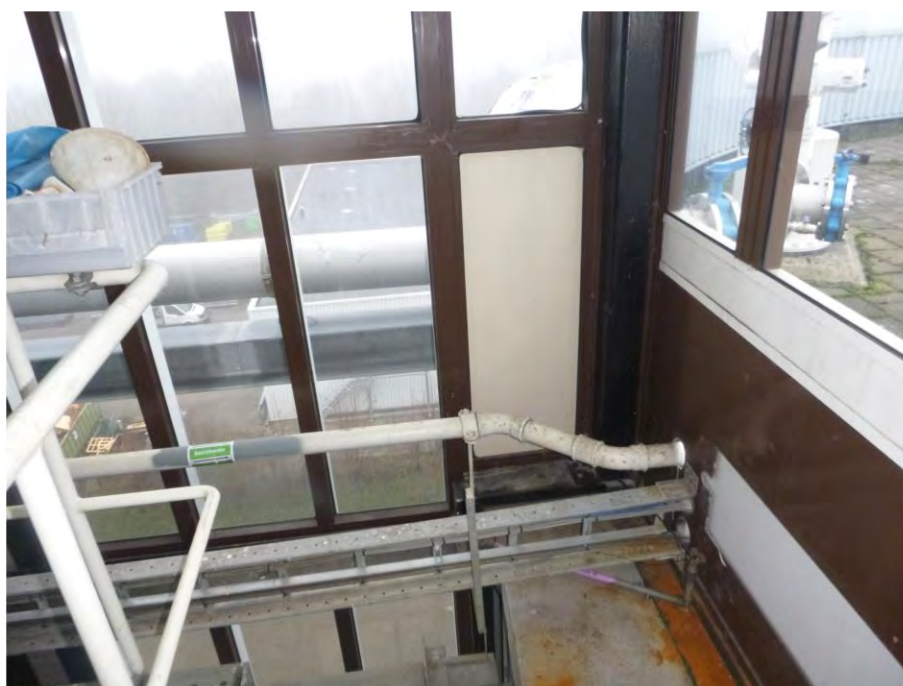
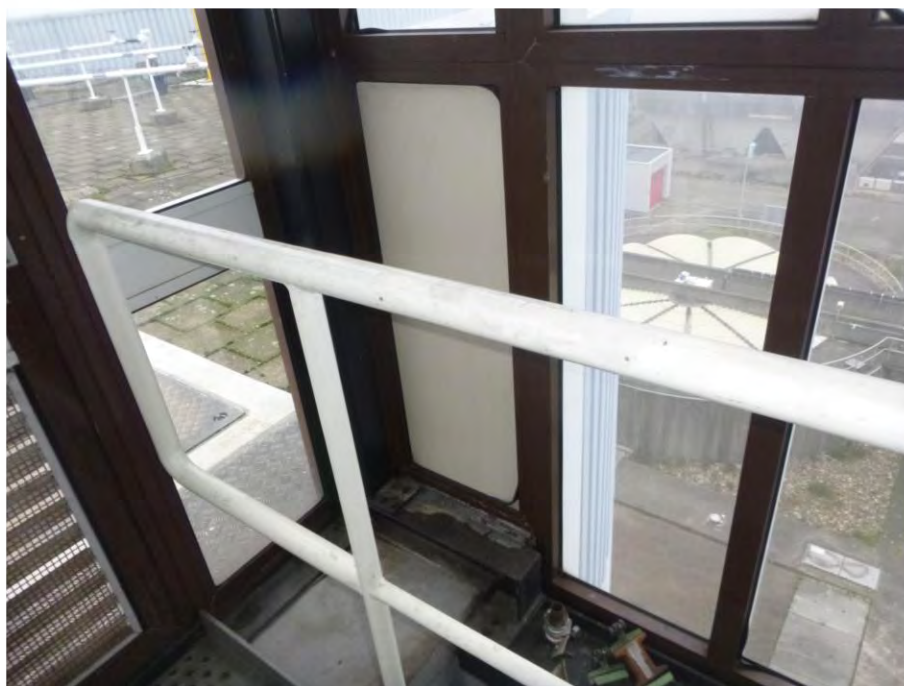
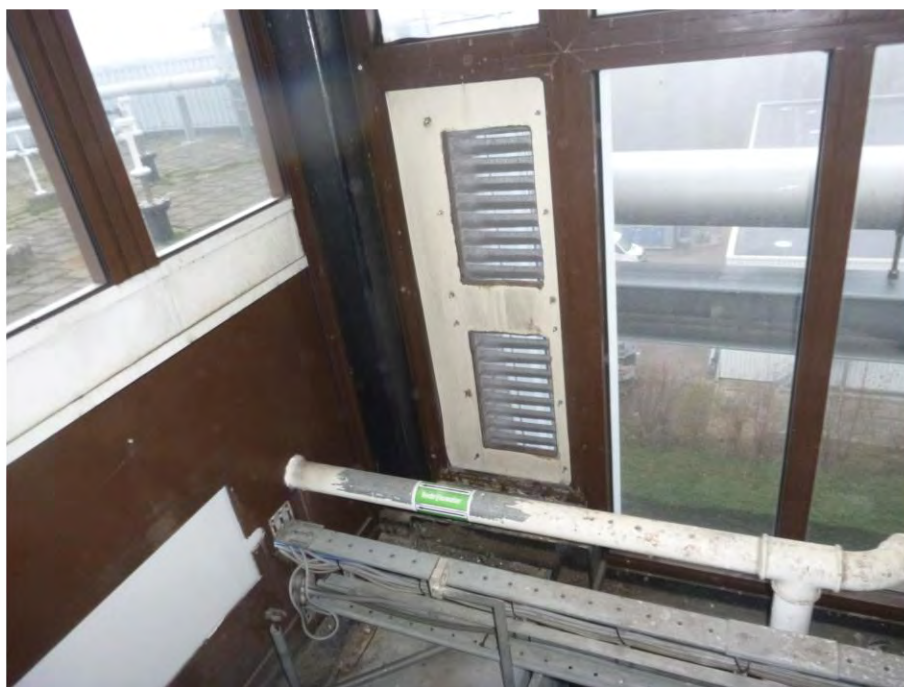
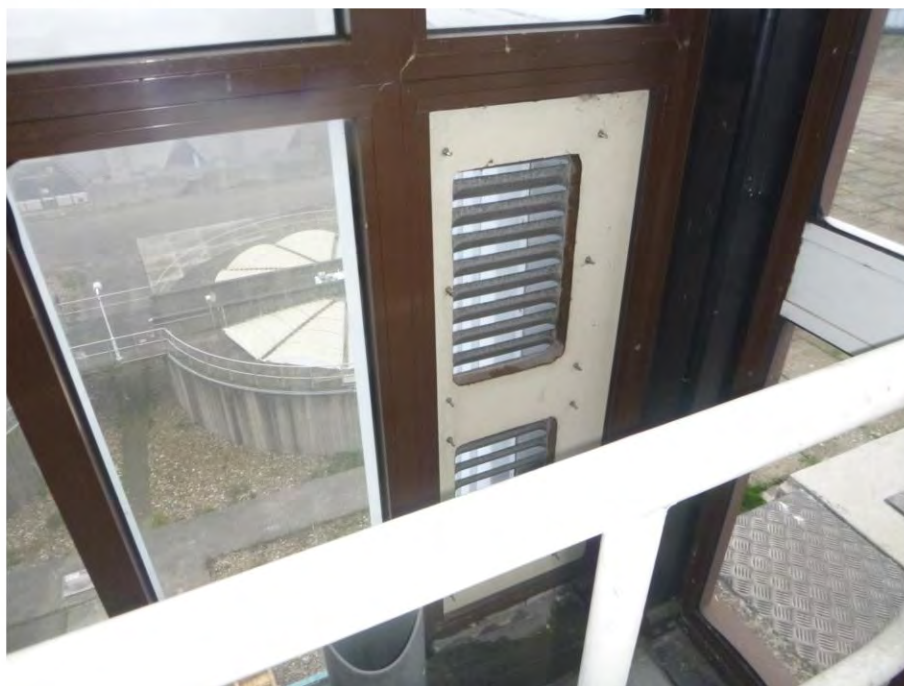
| Bronnr. | Materiaalsoort | Vindplaatsen | Kwantiteit | Risico klasse |
|---|---|---|---|---|
| | Gevelbeplating type 2 | Slipgistingstank 1 & 2, in gevelkozijnen | 4 stuks | 2 |

Foto F22, Gevelbeplating type 2 - Slipgistingtank 1 & 2

Foto F23, Gevelbeplating type 2 - Sliggistingstank 1 & 2

Foto F24, Gevelbeplating type 2 - Sliggistingstank 1 & 2

Foto F25, Gevelbeplating type 2 - Sliggistingstank 1 & 2

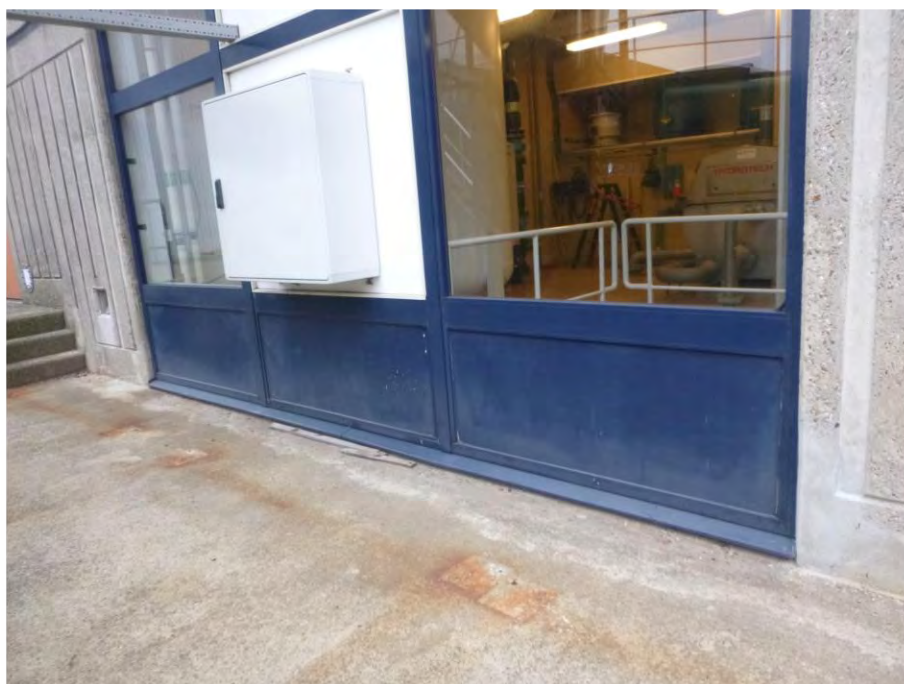
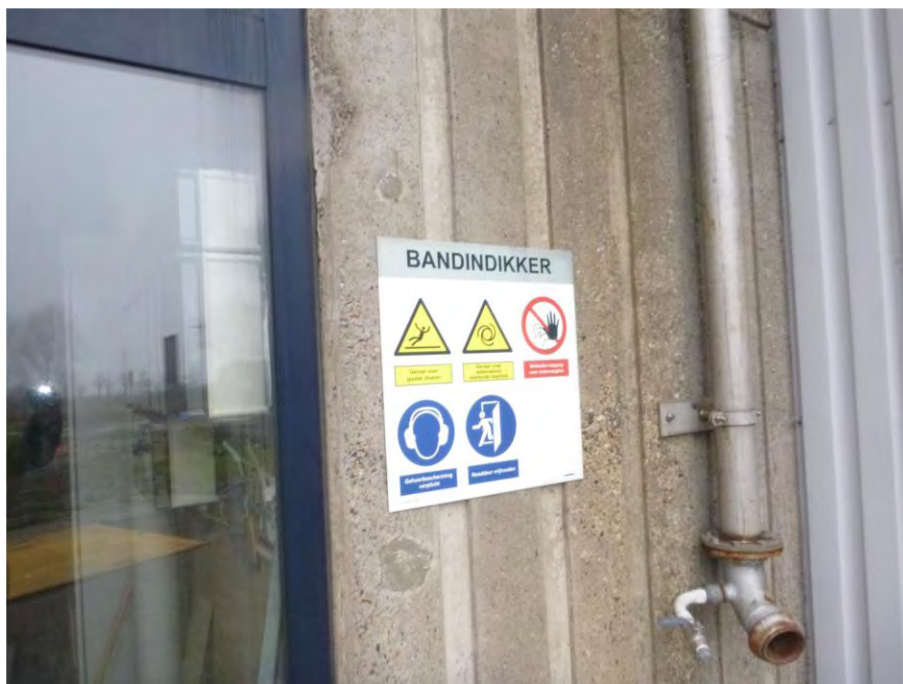
| Bronnr. | Materiaalsoort | Vindplaatsen | Kwantiteit | Risico klasse |
|---|---|---|---|---|
| | Gevelbeplating type 2 | Dienstgebouw 2, in gevelkozijnen | 4 stuks | 2 |

Foto F26, Gevelbeplating type 2 - Dienstgebouw 2

Foto F27, Gevelbeplating type 2 - Dienstgebouw 2

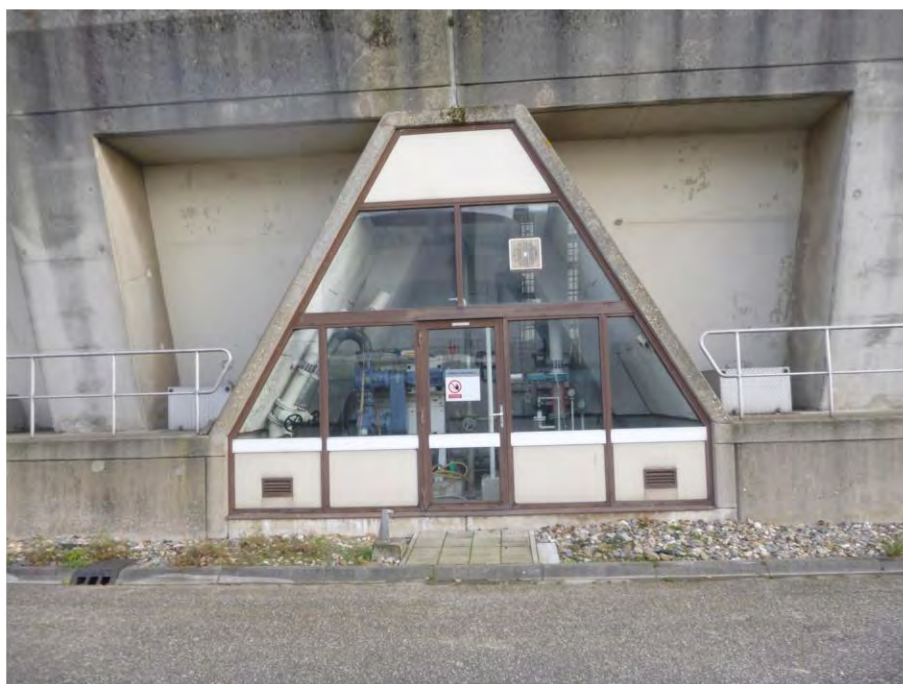
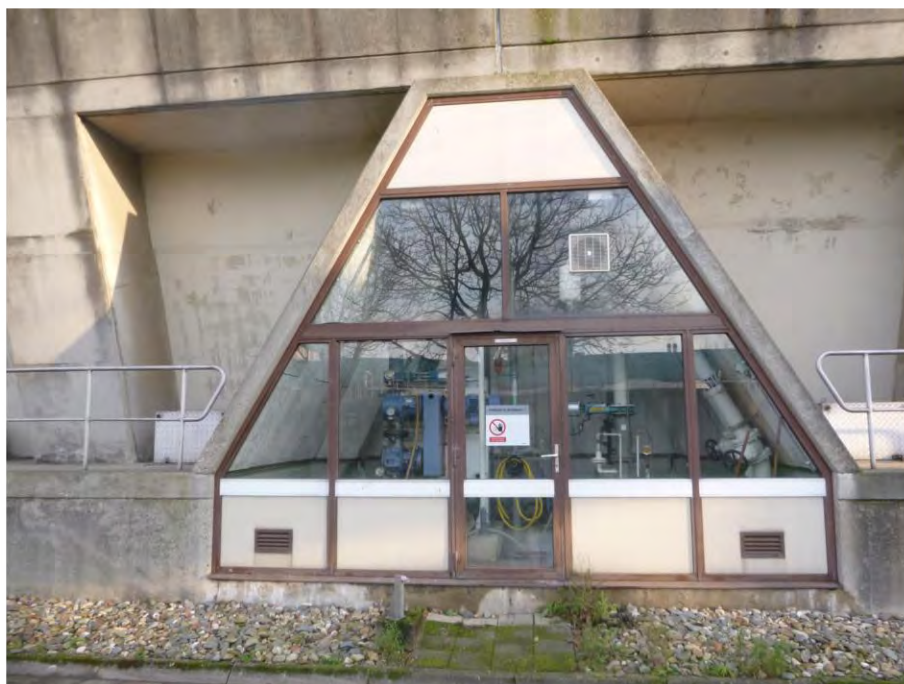
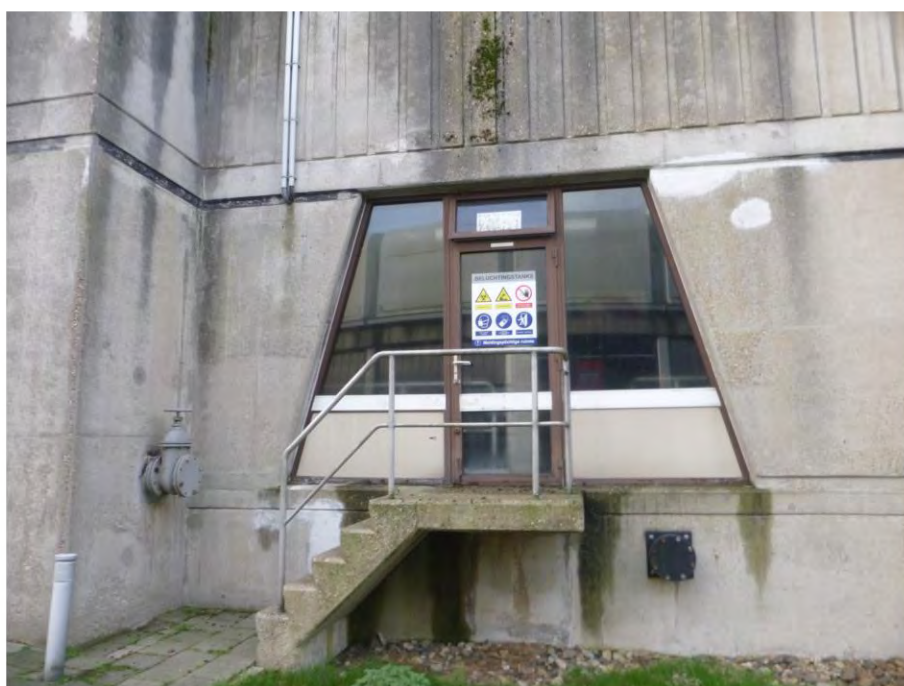
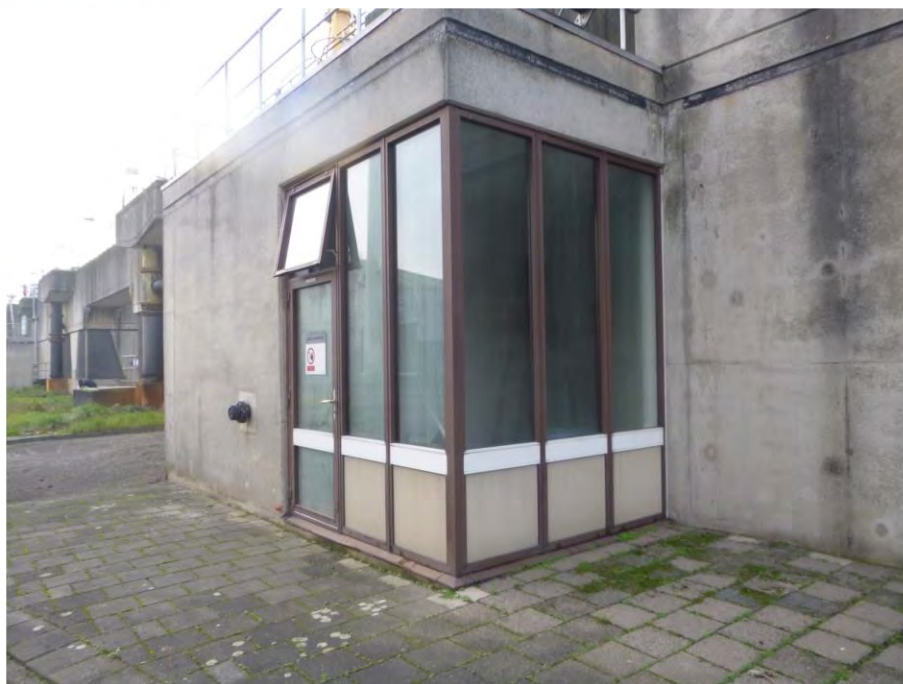
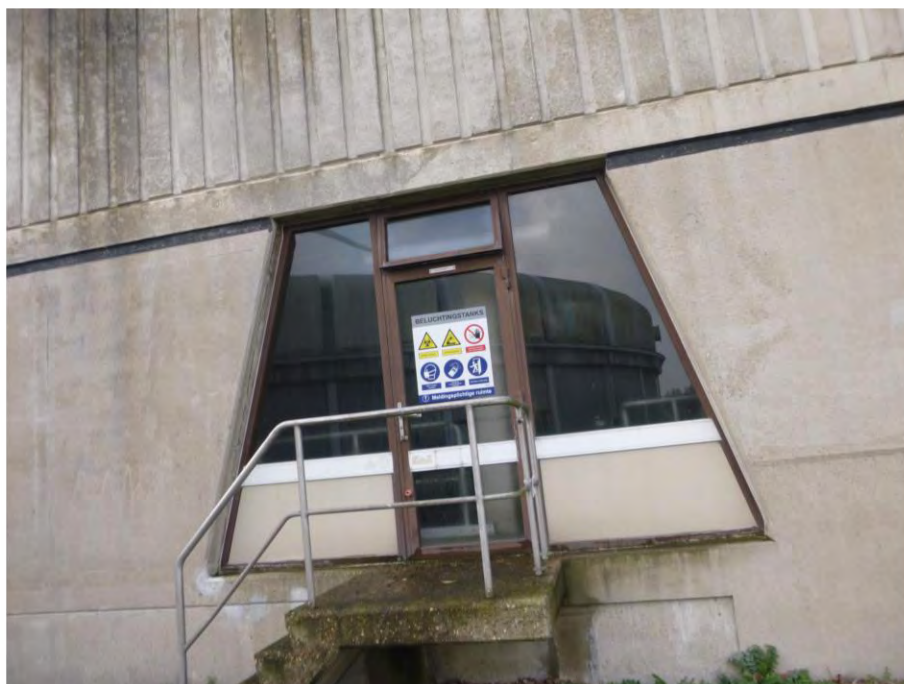
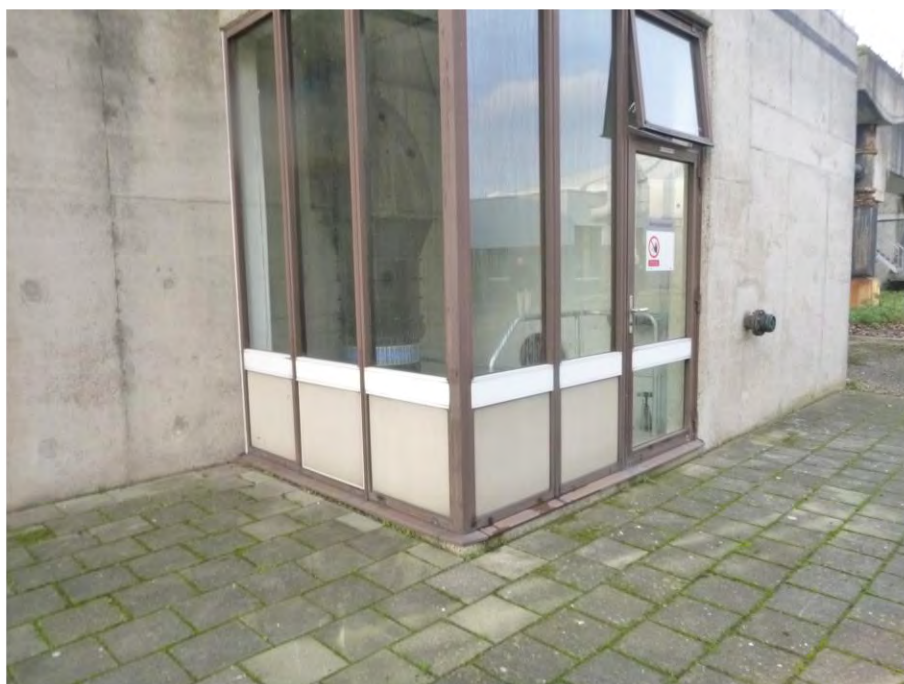
| Bronnr. | Materiaalsoort | Vindplaatsen | Kwantiteit | Risico klasse |
|---|---|---|---|---|
| | Gevelbeplating type 2 | voorbezinktanks / beluchtingstanks, in gevelkozijnen | 25 stuks | 2 |

Foto F28, Gevelbeplating type 2 - voorbezinktanks / beluchtingstanks

Foto F29, Gevelbeplating type 2 - voorbezinktanks / beluchtingstanks

Foto F30, Gevelbeplating type 2 - voorbezinktanks / beluchtingstanks

Foto F31, Gevelbeplating type 2 - voorbezinktanks / beluchtingstanks

Foto F33, Gevelbeplating type 2 - voorbezinktanks / beluchtingstanks

Foto F34, Gevelbeplating type 2 - voorbezinktanks / beluchtingstanks

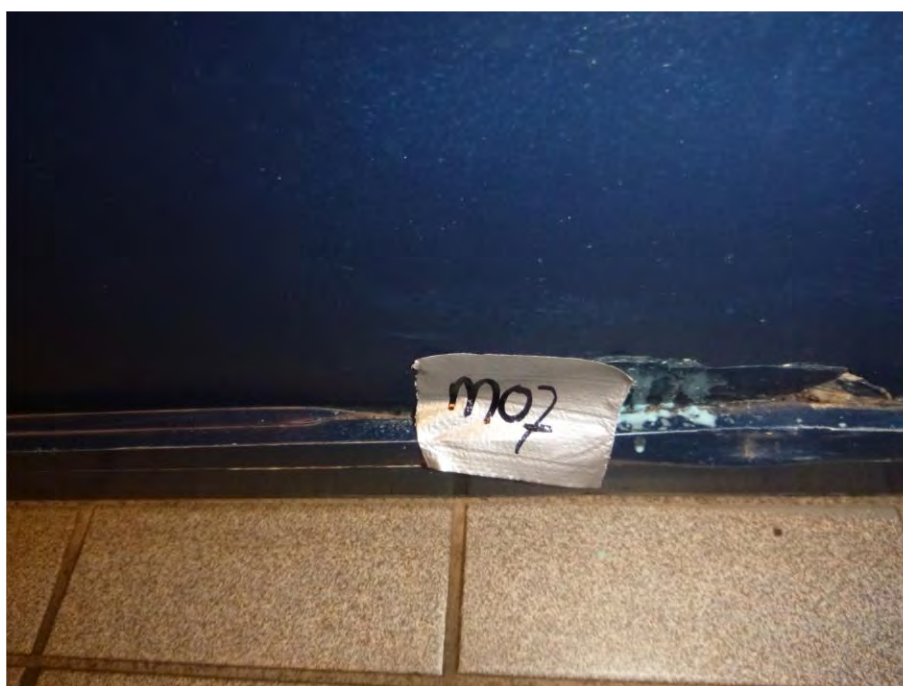
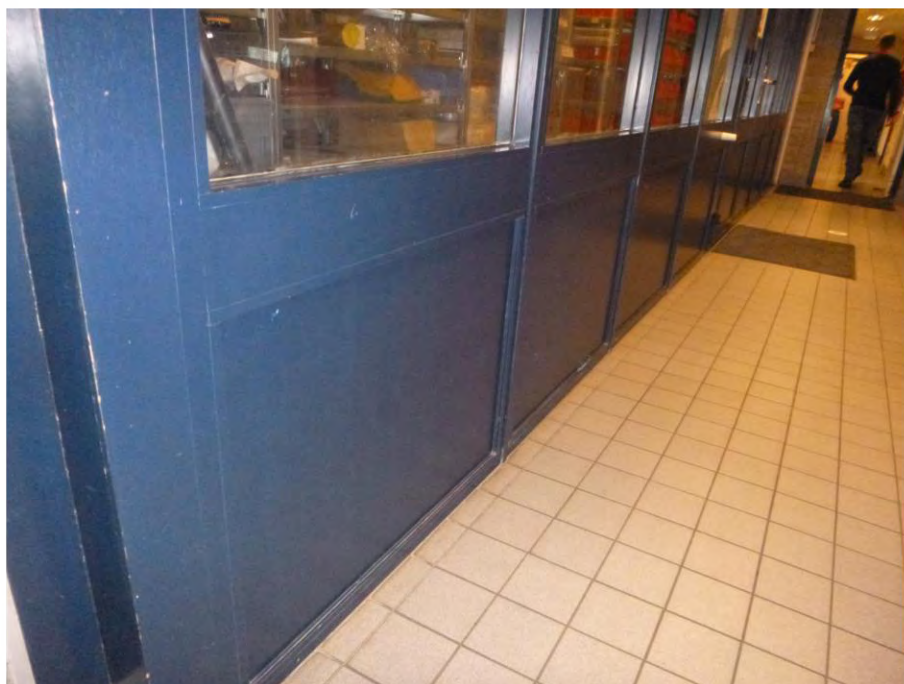
| Bronnr. | Materiaalsoort | Vindplaatsen | Kwantiteit | Risico klasse |
|---|---|---|---|---|
| B07 | Kozijnbeplating (binnen) | Dienstgebouw 01, in kozijn | 8 stuks | 2 |

Foto F36, Kozijnbeplating (binnen) - Dienstgebouw 01

Foto F37, Kozijnbeplating (binnen) - Dienstgebouw 01
