## RAPPORTAGE ASBESTINVENTARISATIE

OP HET TERREIN VAN HOOGHEEMRAADSCHAP DELFLAND VAN HET  
GEHELE TERREIN "DE GROOTE LUCHT"  
GELEGEN AAN DE MAASSLUISSEDIJK 175 TE VLAARDINGEN

| Projectnummer | : M205388-I0002_02 | Unit | : N.v.t. |

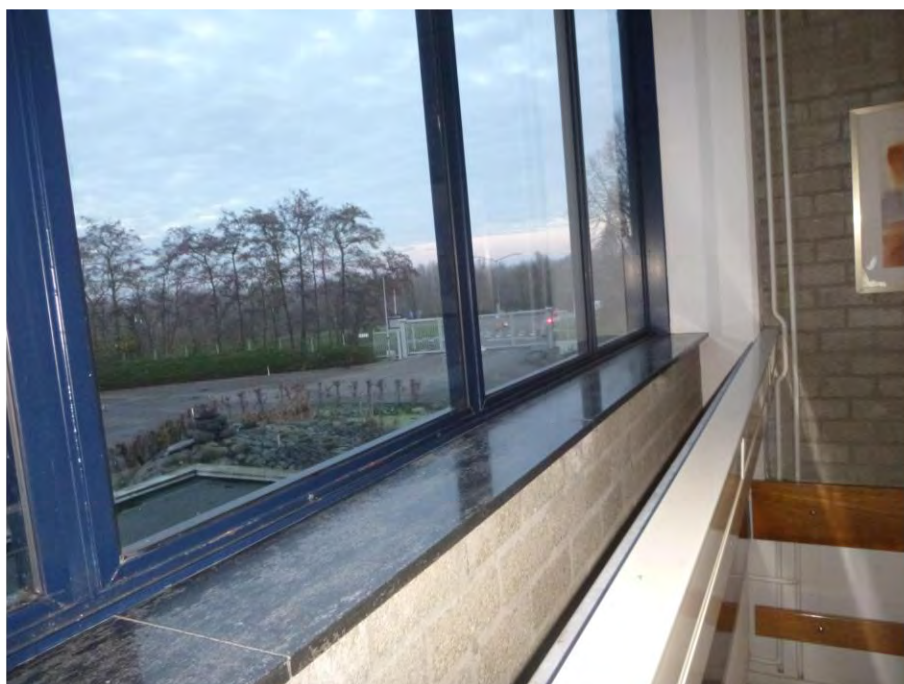
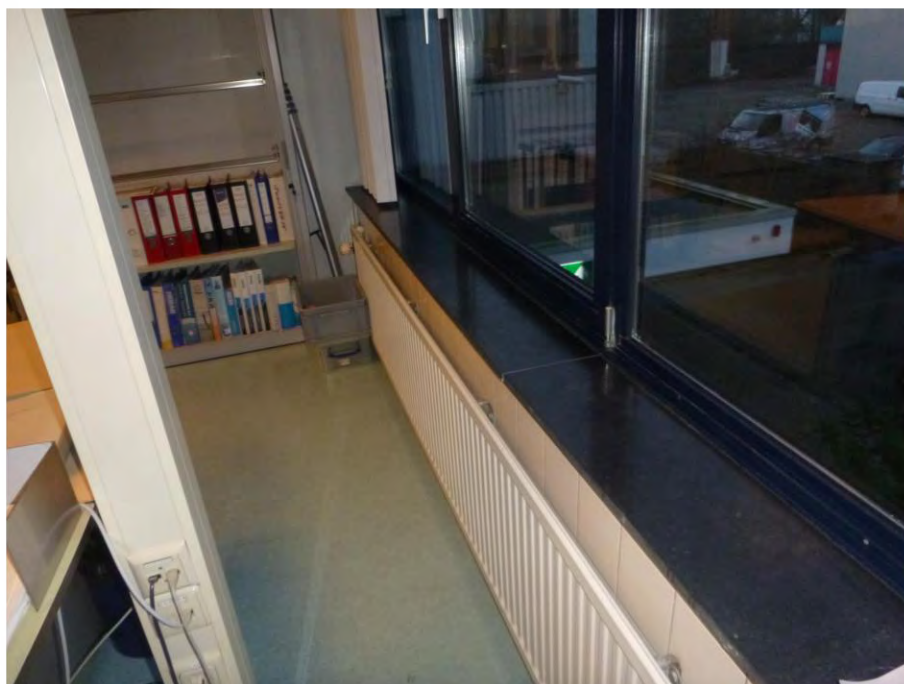
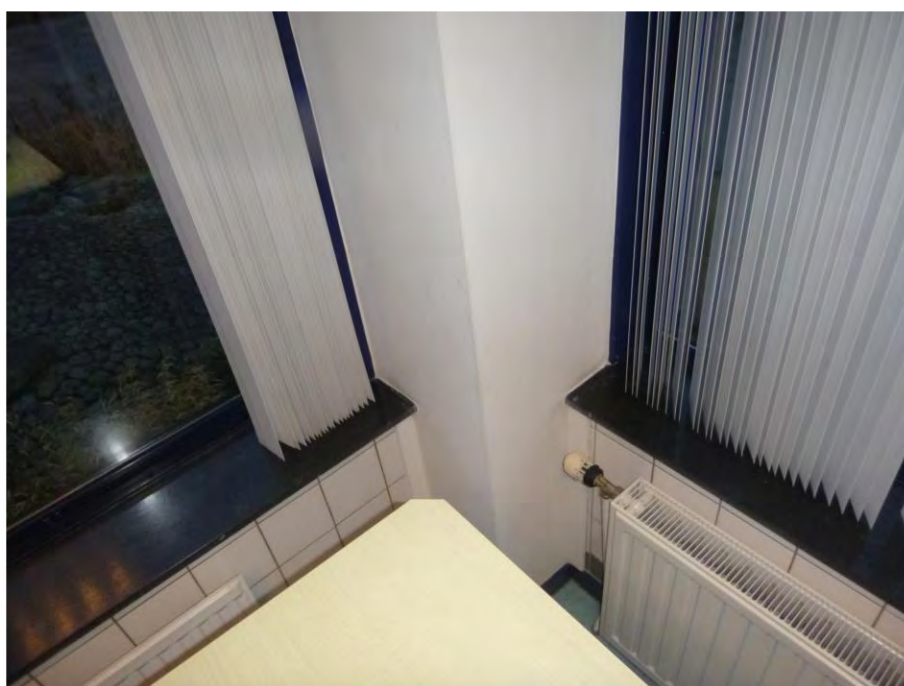
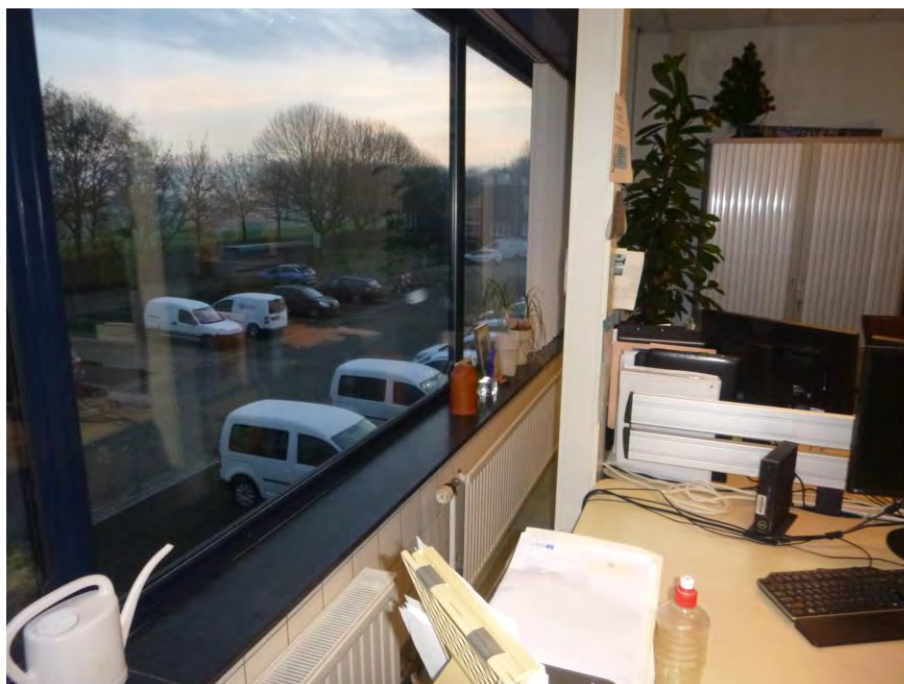
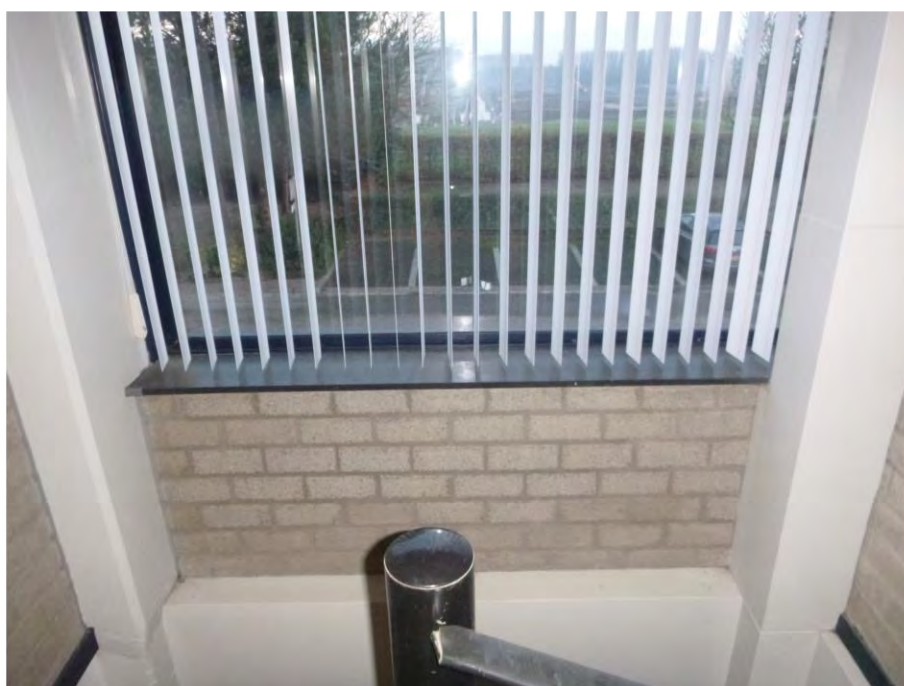
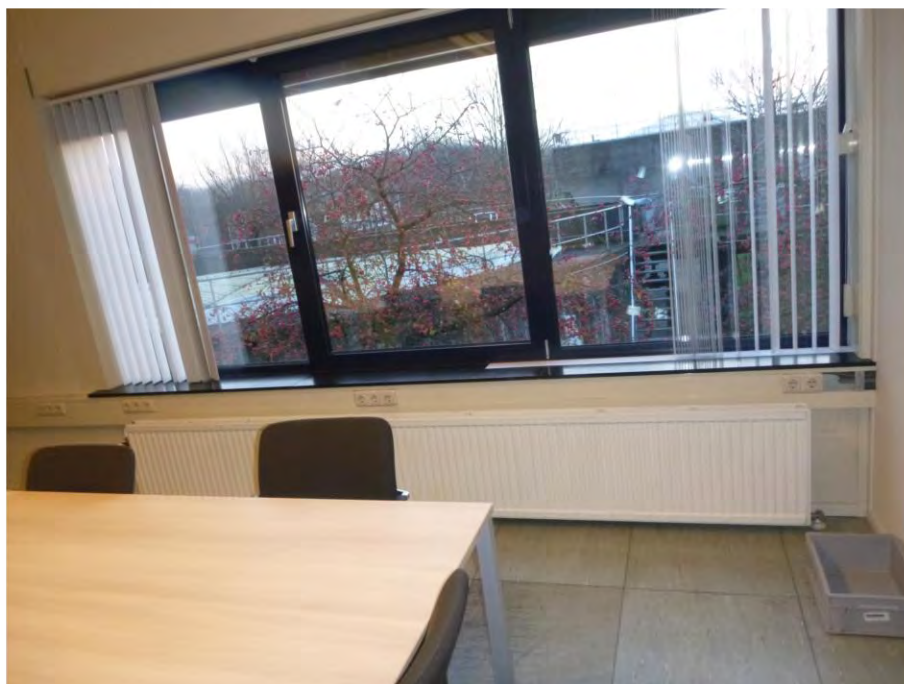
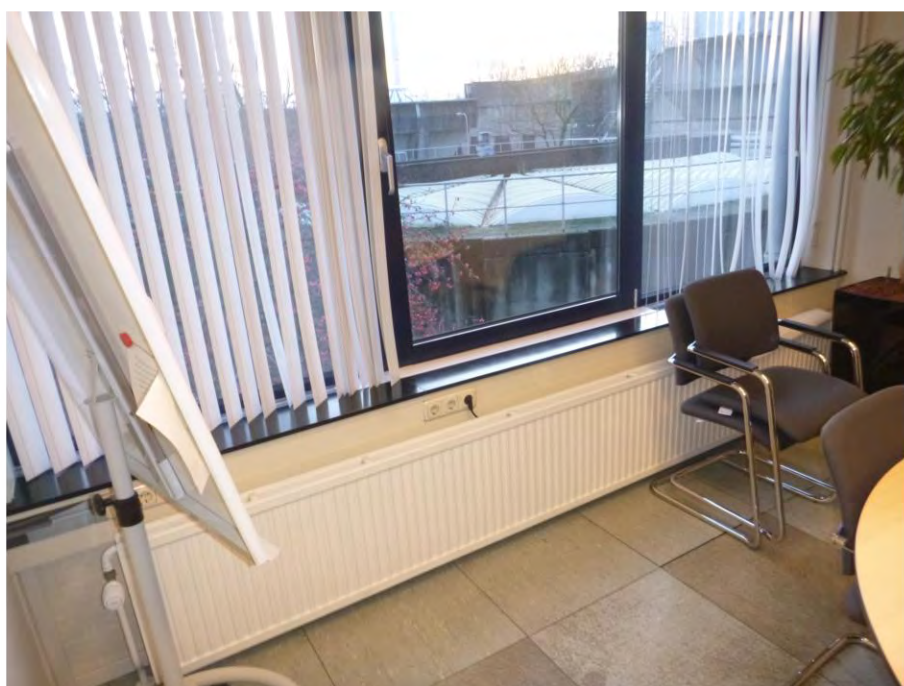
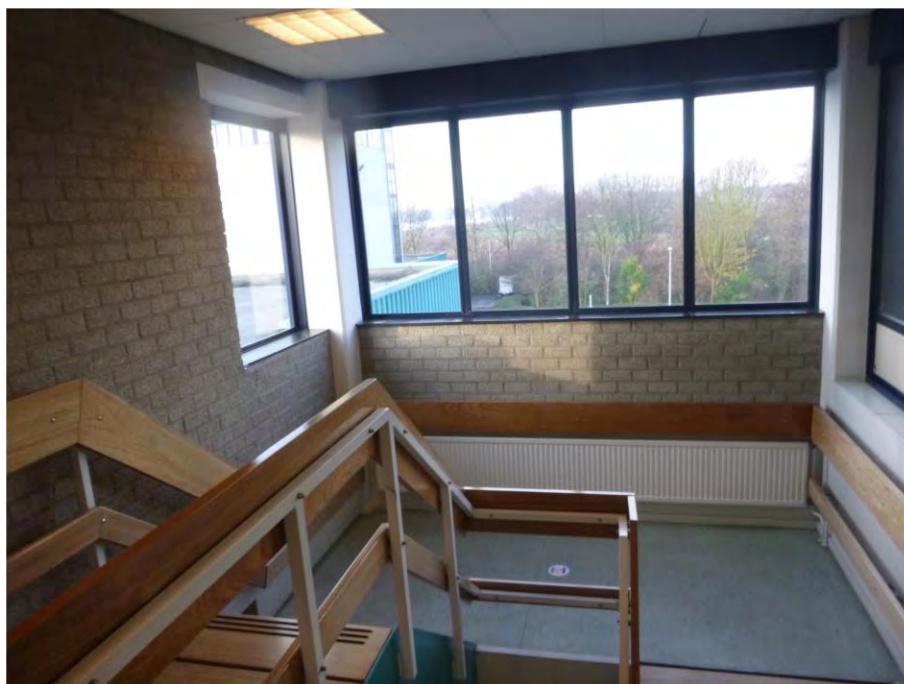
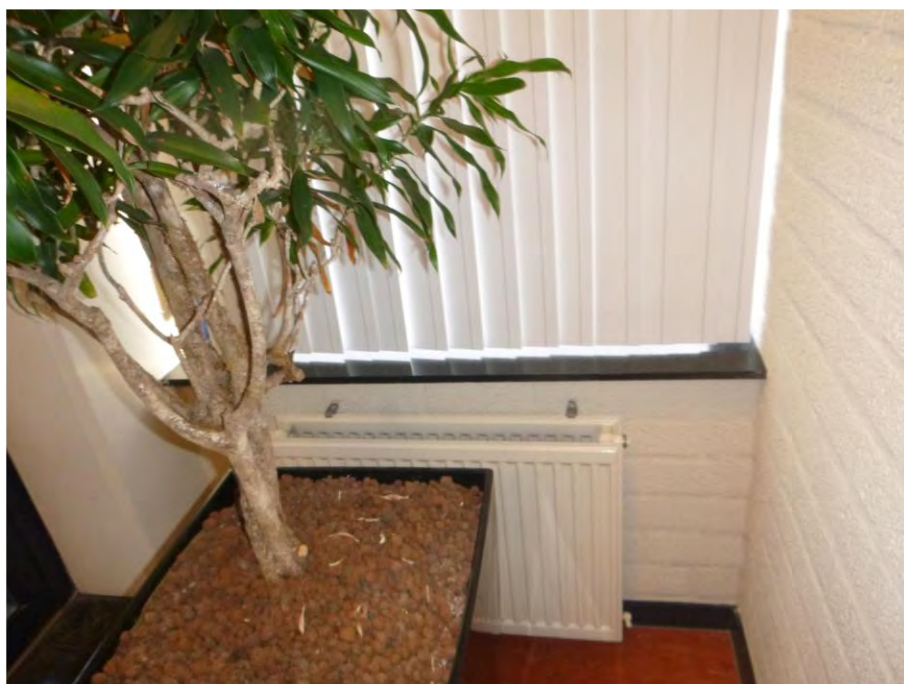
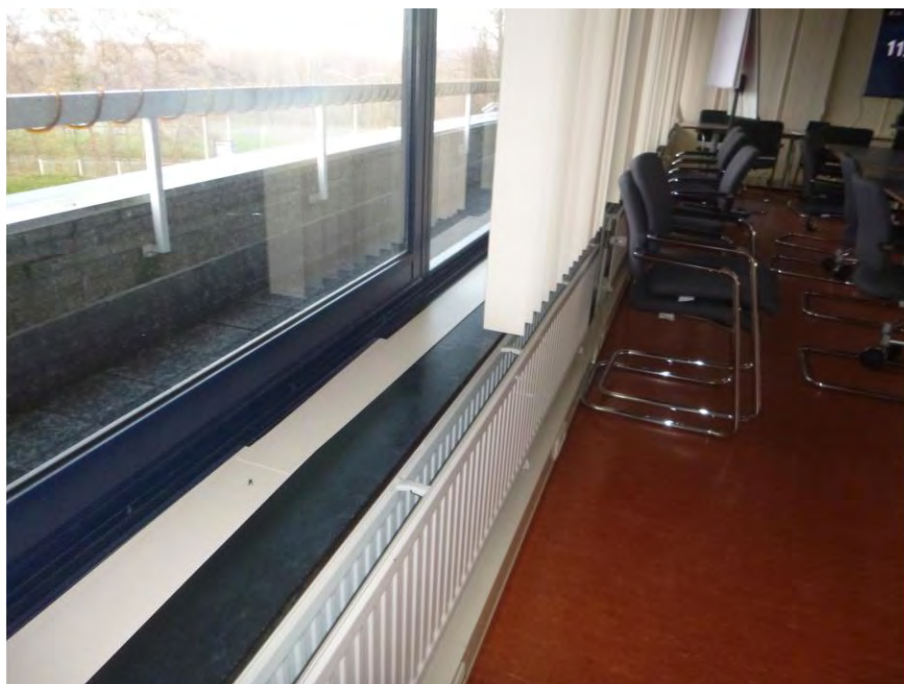
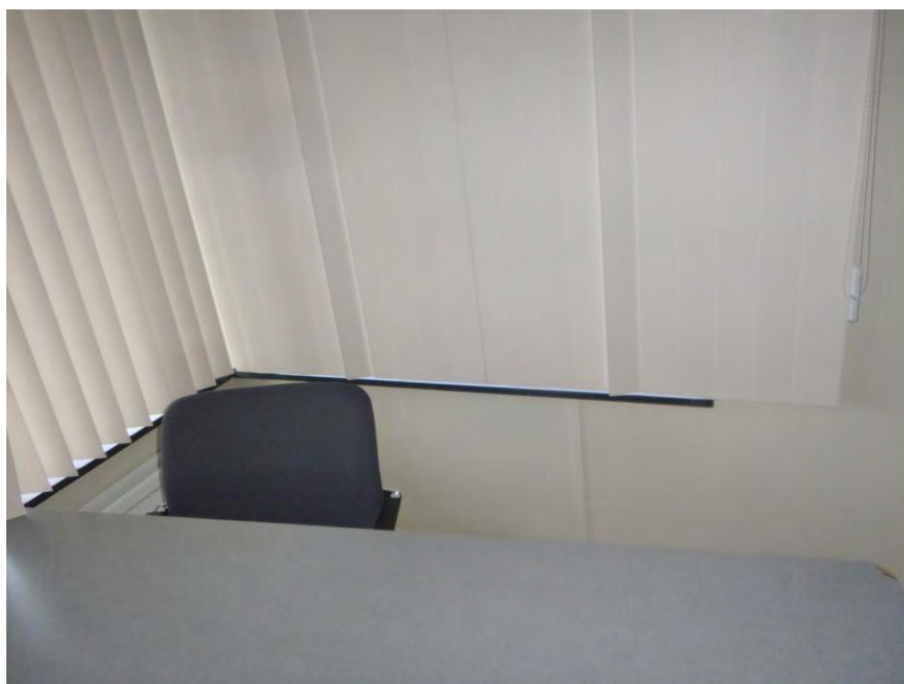
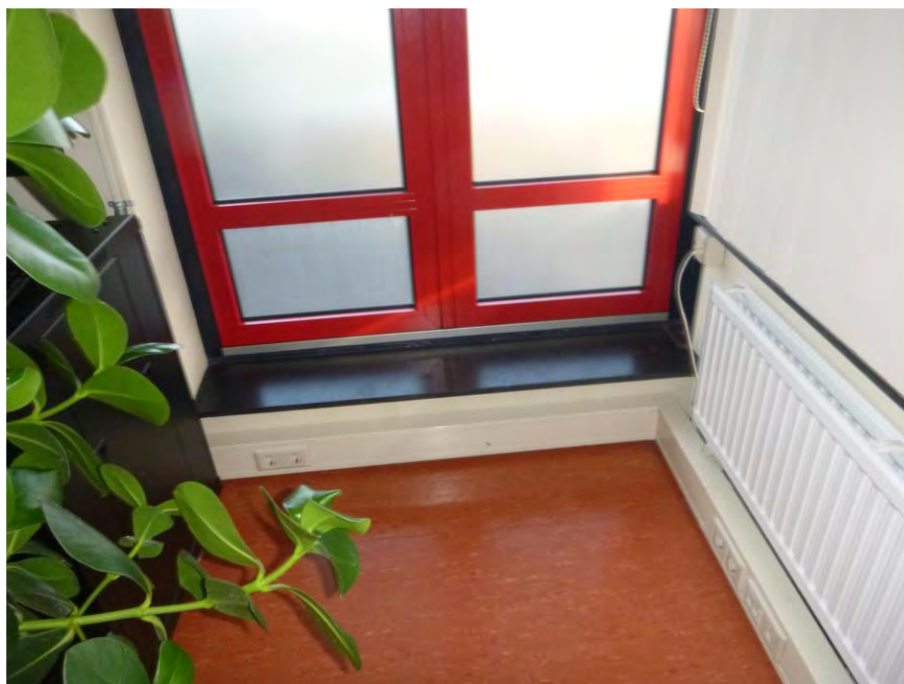
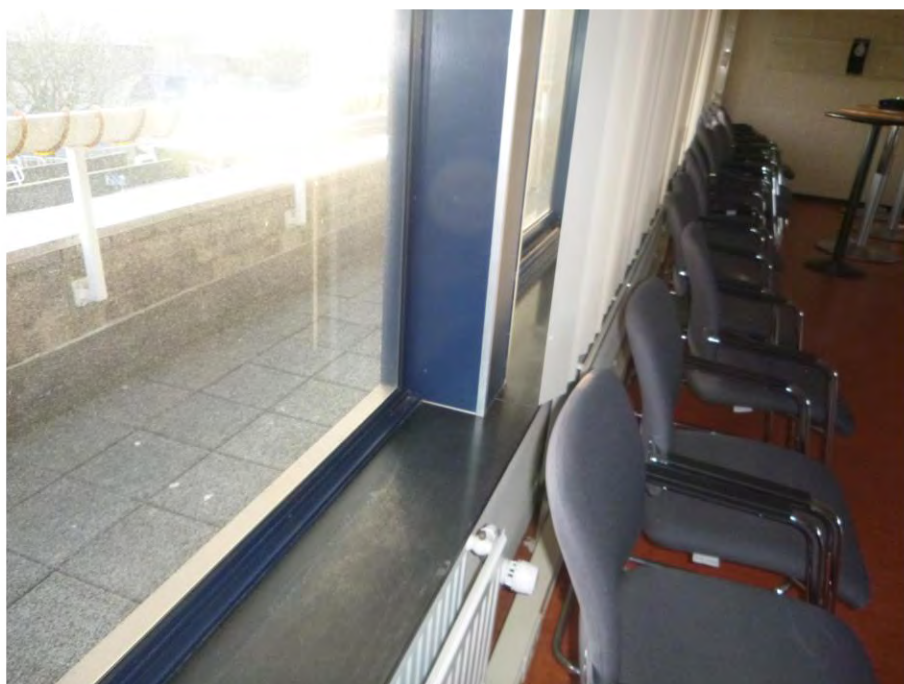
| Bronnr. | Materiaalsoort | Vindplaatsen | Kwantiteit | Risico klasse |
|---|---|---|---|---|
| B08 | Vensterbanken (imitatiemarmer) | Dienstgebouw 01, onder raamkozijn en of deurkozijn | 67,5 m <sup>1</sup> | 1 |

Foto F38, Vensterbanken (imitatiemarmer) - Dienstgebouw 01

Foto F39, Vensterbanken (imitatiemarmer) - Dienstgebouw 01

Foto F40, Vensterbanken (imitatiemarmer) - Dienstgebouw 01

Foto F41, Vensterbanken (imitatiemarmer) - Dienstgebouw 01

Foto F42, Vensterbanken (imitatiemarmer) - Dienstgebouw 01

Foto F43, Vensterbanken (imitatiemarmer) - Dienstgebouw 01

Foto F44, Vensterbanken (imitatiemarmer) - Dienstgebouw 01

Foto F45, Vensterbanken (imitatiemarmer) - Dienstgebouw 01

Foto F46, Vensterbanken (imitatiemarmer) - Dienstgebouw 01

Foto F47, Vensterbanken (imitatiemarmer) - Dienstgebouw 01

Foto F48, Vensterbanken (imitatiemarmer) - Dienstgebouw 01

Foto F49, Vensterbanken (imitatiemarmer) - Dienstgebouw 01

Foto F50, Vensterbanken (imitatiemarmer) - Dienstgebouw 01

- De zijanten van de vensterbanken benevelen of bevochtigen bij de aansluitingen van de muren (emissiebeperkende maatregel).
- Verwijderen van de vensterbanken zodat deze geheel (of met incidentele breuk) loskomen\*:

- Indien in specie gelegd: de vensterbanken rustig en met beleid met een beitel/wrikmes/koevoet (of vergelijkbaar handgereedschap) en hamer uit de specie tikken, terwijl als emissiebeperkende handeling de mond van de slang van de asbest-stofzuiger\*\* (met HEPA-filter) zo dicht mogelijk bij de vensterbank wordt meebewogen met de saneringshandelingen (mee-verplaatsen met de beitel/wrikmes/koevoet).

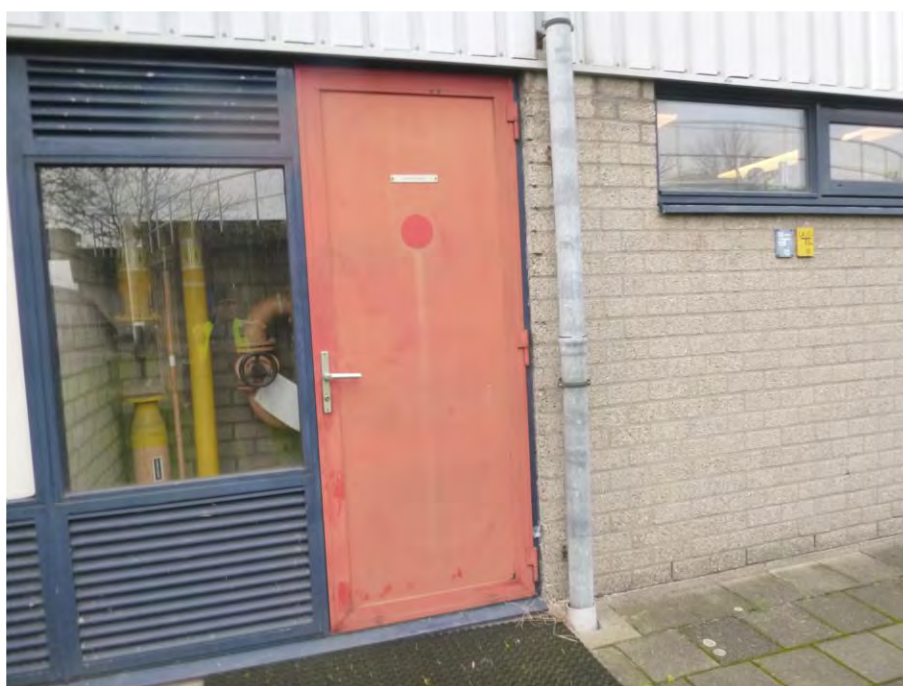
| Bronnr. | Materiaaltype | Vindplaatsen | Kwantiteit |
|---|---|---|---|
| B11 | Afdichtingskit type 1 | Dienstgebouw 01, langs bemetseling en deurkozijn gashok | 2 m <sup>1</sup> |

Foto F60, Afdichtingskit type 1 - Dienstgebouw 01

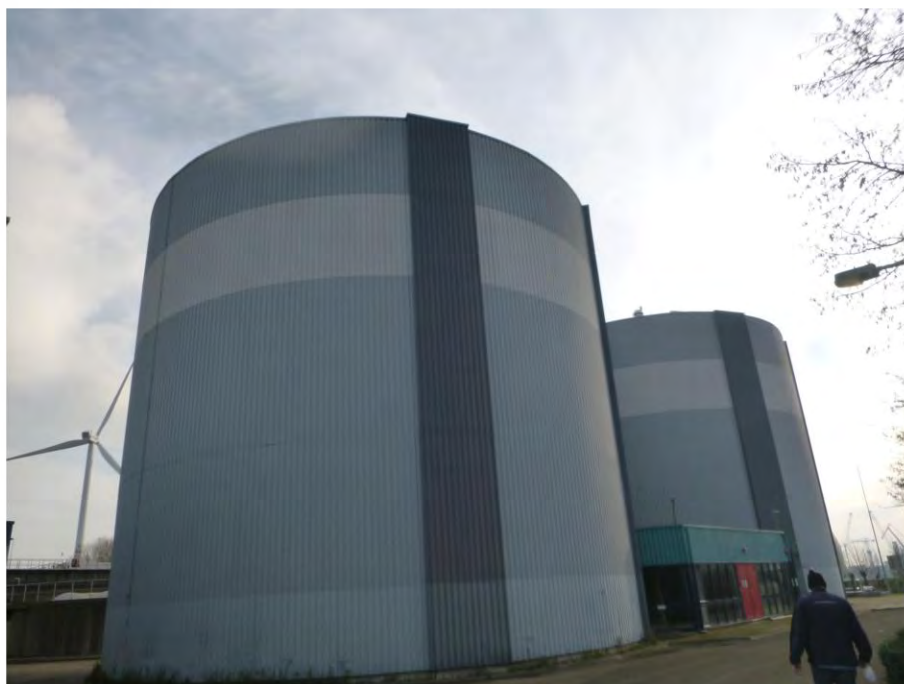
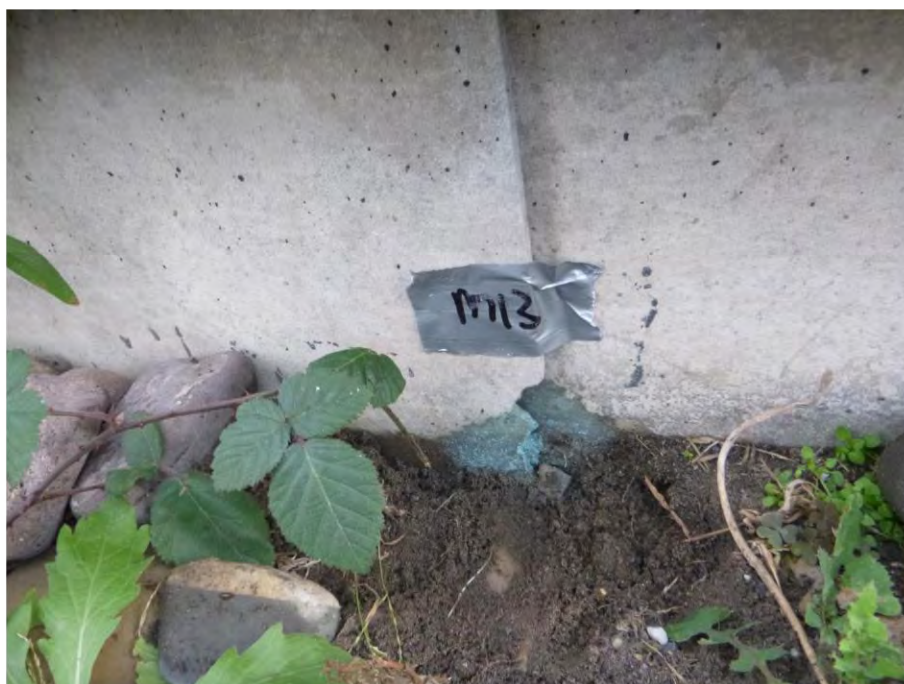
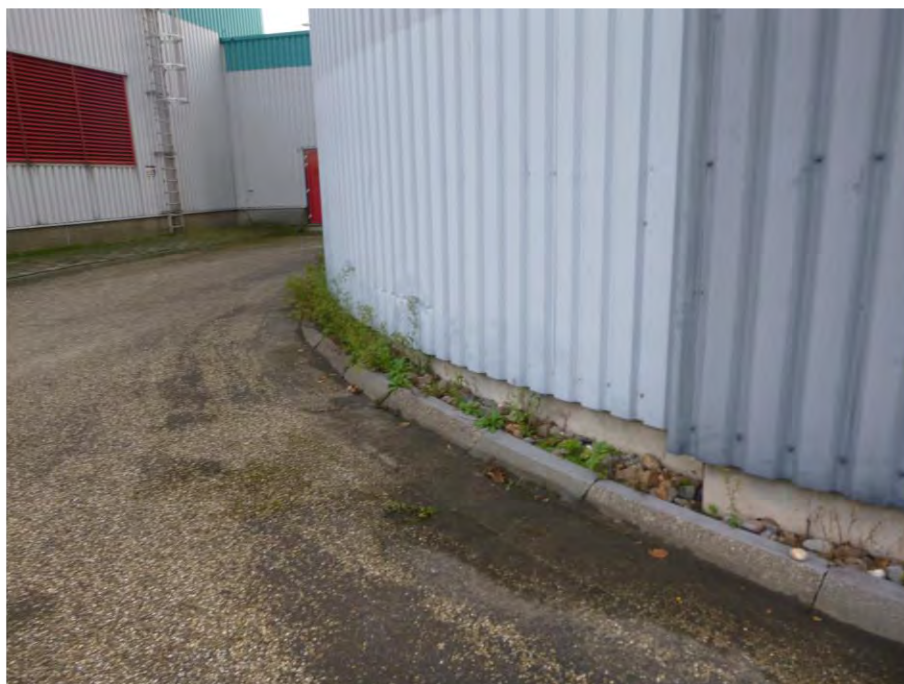
| Bronnr. | Materiaalsoort | Vindplaatsen | Kwantiteit | Risico klasse |
|---|---|---|---|---|
| B12 | Beplating | Slipgistingstank 1 & 2, onderzijde buitengevel silo's | 38 m <sup>2</sup> | 2 |

Foto F61, Beplating - Sliggistingstank 1 & 2

Foto F62, Beplating - Sliggistingstank 1 & 2

Foto F65, Beplating - Slipgistingstank 1 & 2

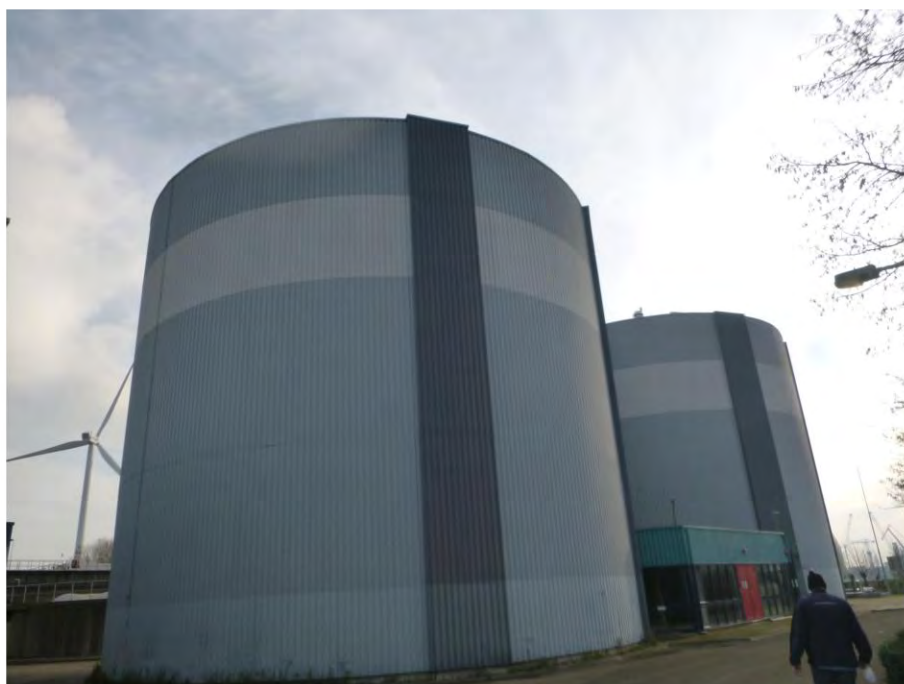
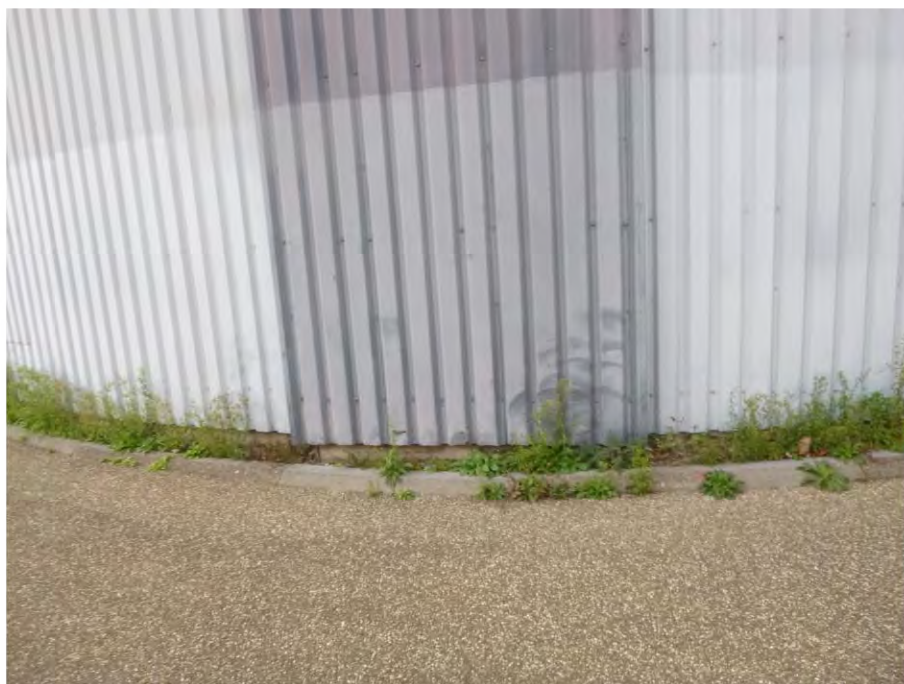
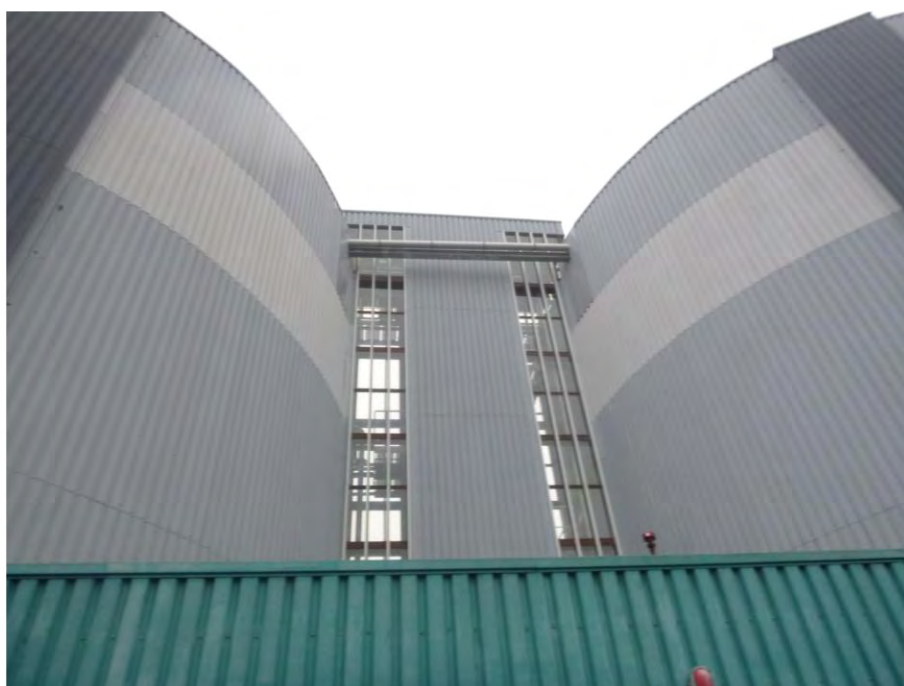
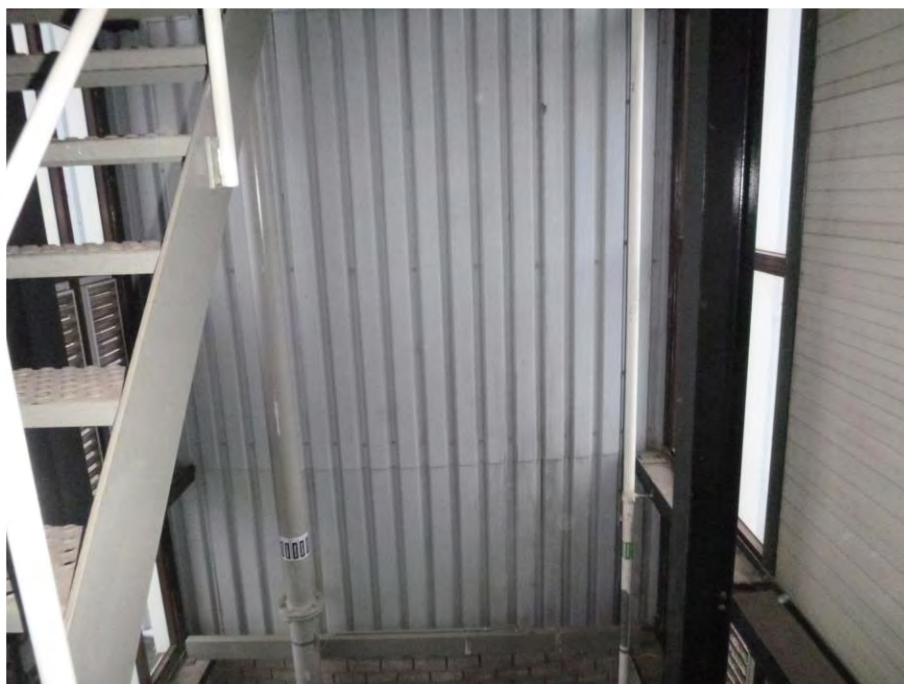
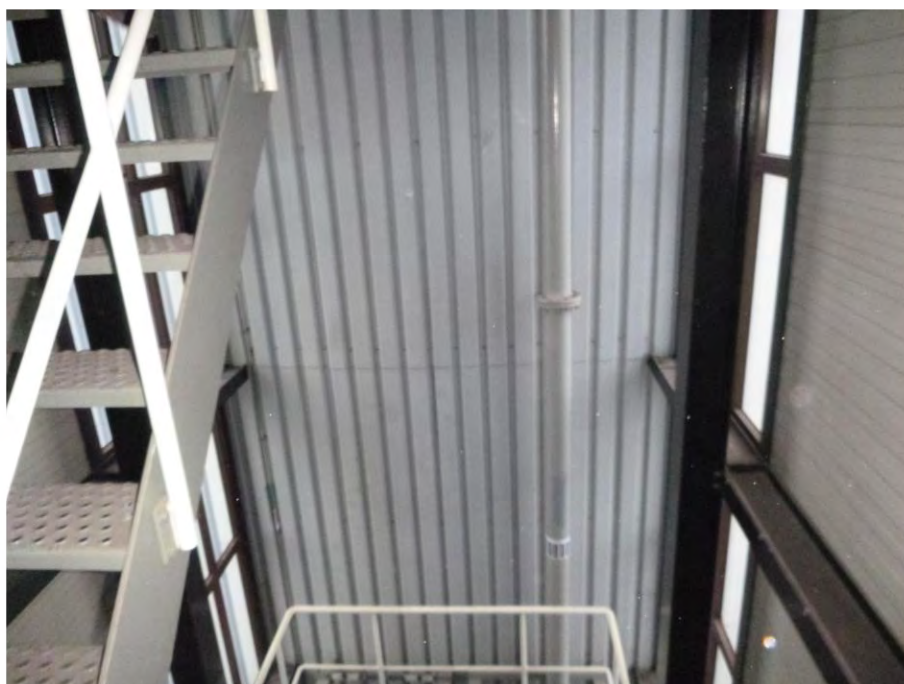
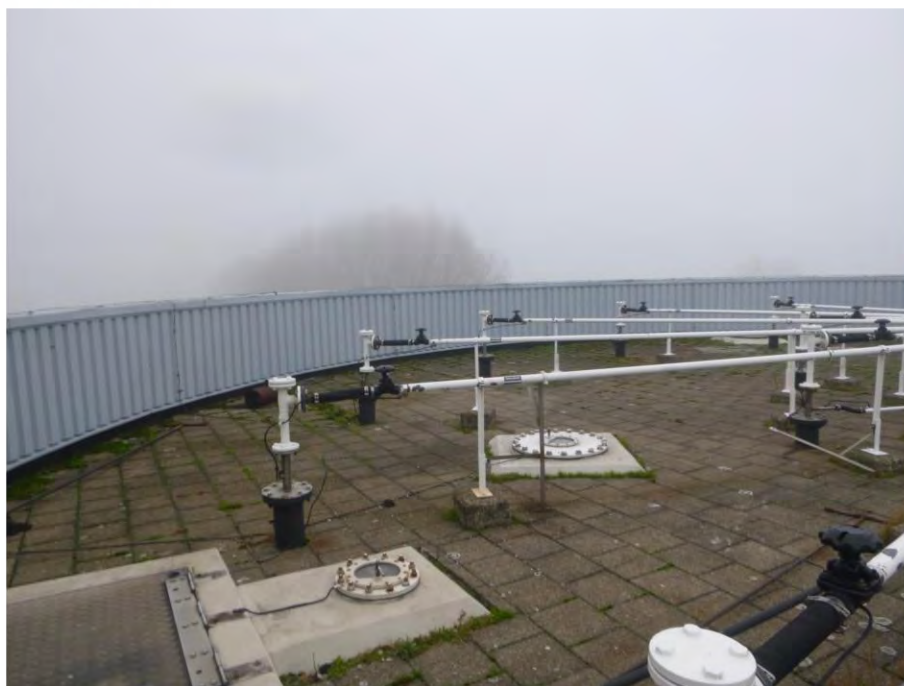
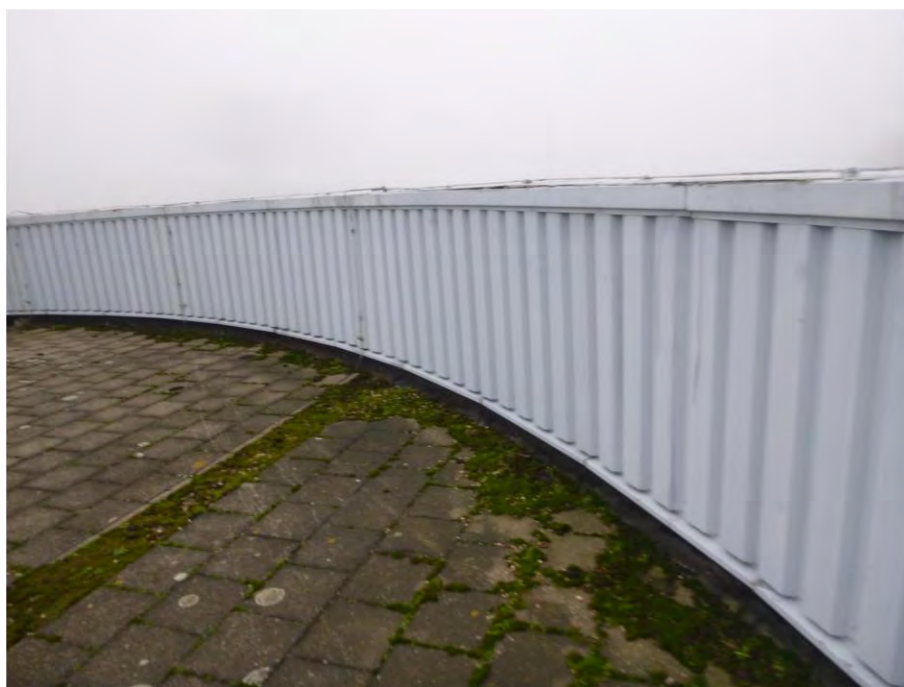
| Bronnr. | Materiaalsoort | Vindplaatsen | Kwantiteit | Risico klasse |
|---|---|---|---|---|
| B13 | Coating | Slipgistingstank 1 & 2, gevelbeplating en binnen ringen twee silo's en trappenhuis | 2430 m <sup>2</sup> | 2 |

Foto F66, Coating - Slipgistingstank 1 & 2

Foto F69, Coating - Slippistingstank 1 & 2

Foto F70, Coating - Slippistingstank 1 & 2

Foto F71, Coating - Slipgistingstank 1 & 2

Foto F72, Coating - Slipgistingstank 1 & 2

Foto F73, Coating - Slippistingstank 1 & 2

Foto F74, Coating - Slippistingstank 1 & 2

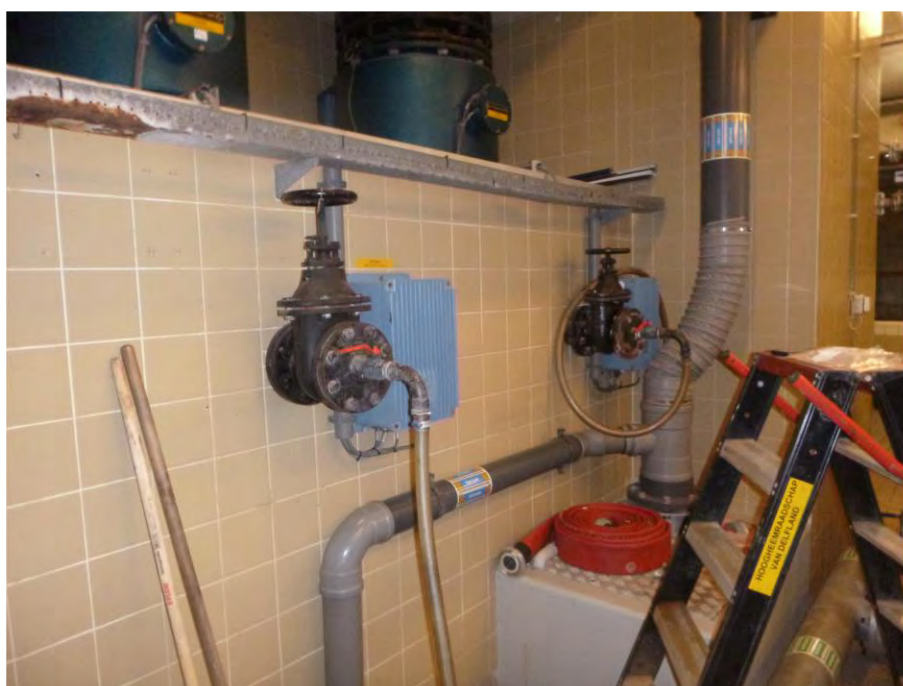
| Bronnr. | Materiaalsoort | Vindplaatsen | Kwantiteit | Risico klasse |
|---|---|---|---|---|
| B16 | Bonnetpakking | Dienstgebouw 2, tussen deelflens | 3 stuks | 1, 2 |

Foto F82, Bonnetpakking - Dienstgebouw 2

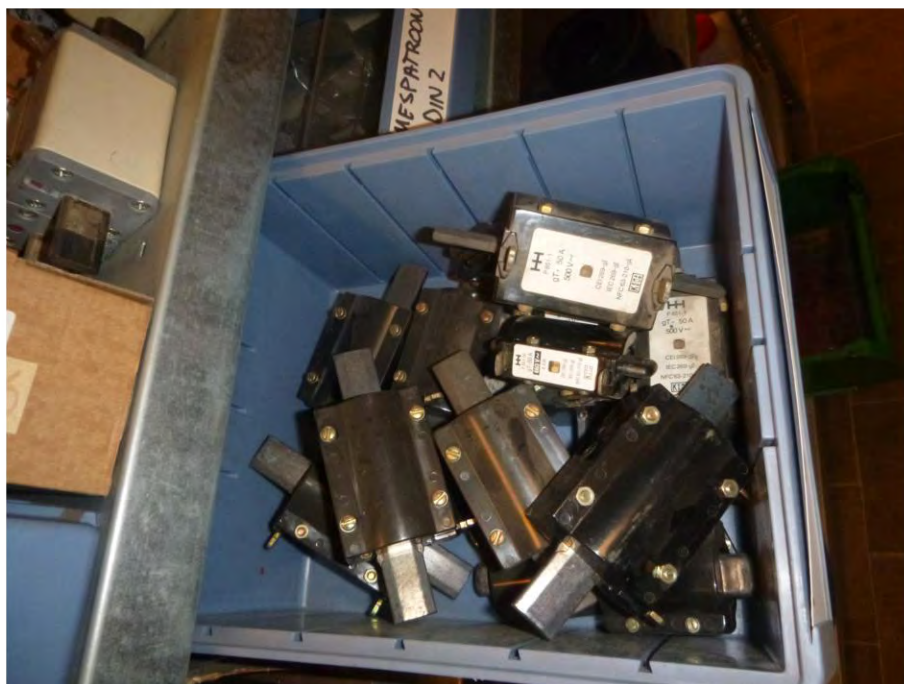
Foto F88, -

De aangetroffen meszekeringen o.a. in magazijn, waren niet asbestverdacht

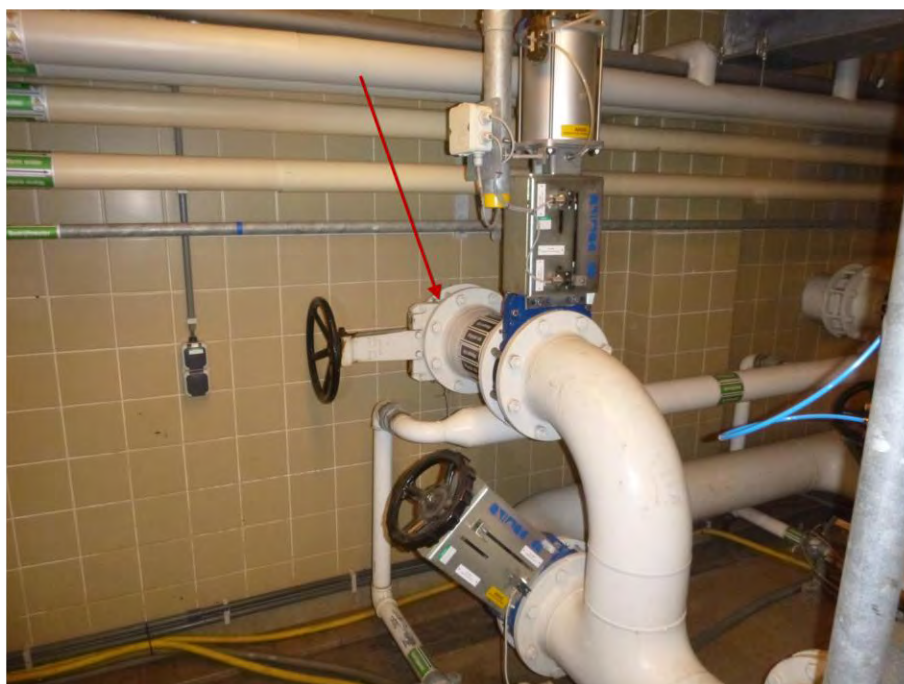
Foto F89, -

asbestpakkingen in systemen aangetroffen, aanvullende inventarisatie benodigd
