## RAPPORTAGE ASBESTINVENTARISATIE

### OP HET TERREIN VAN HOOGHEEMRAADSCHAP DELFLAND VAN HET GEHELE TERREIN "NIEUWE WATERWEG" GELEGEN AAN DE KULKWEG 100 TE HOEK VAN HOLLAND

| Projectnummer | : M205388-I0001_02 | Unit | : N.v.t. |
| LAVS projectcode | : LAVS-ASBEST-1063783 | Onderzocht object | : Gehele terrein A.W.Z.I. |

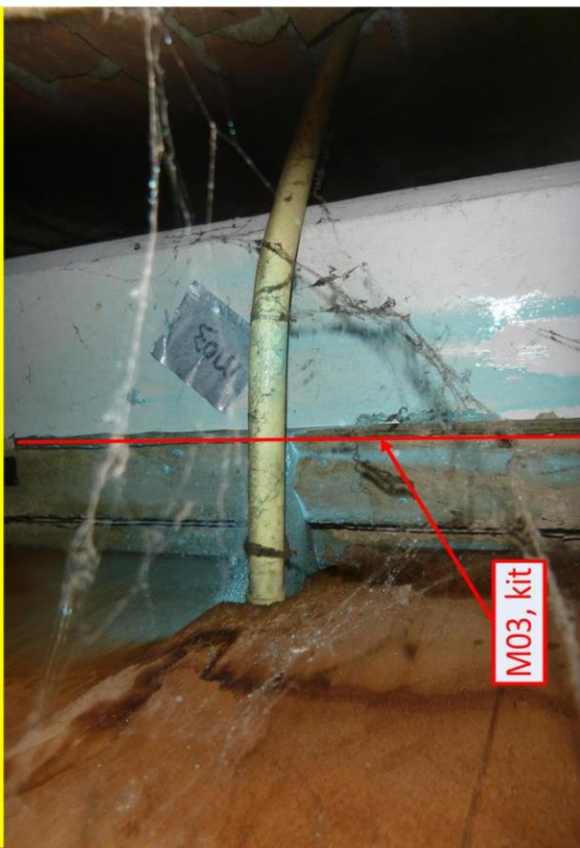
| Uitsluiting of beperking | Oorzaak | Redelijk vermoeden op asbest | Nader onderzoek noodzakelijk | Fotonrs. |
|---|---|---|---|---|
| Boven vaste plafonds van houten schroten en houten beplating | Geen opdracht tot zwaar destructief onderzoek | Ja, kit o.a. boven schroten plafond kantine | Indien hier werkzaamheden verricht gaan worden dient er een aanvullende inventarisatie plaats te vinden | n.v.t. |

Nader onderzoek noodzakelijk alvorens de verwijdering van schroten plafond in kantine start

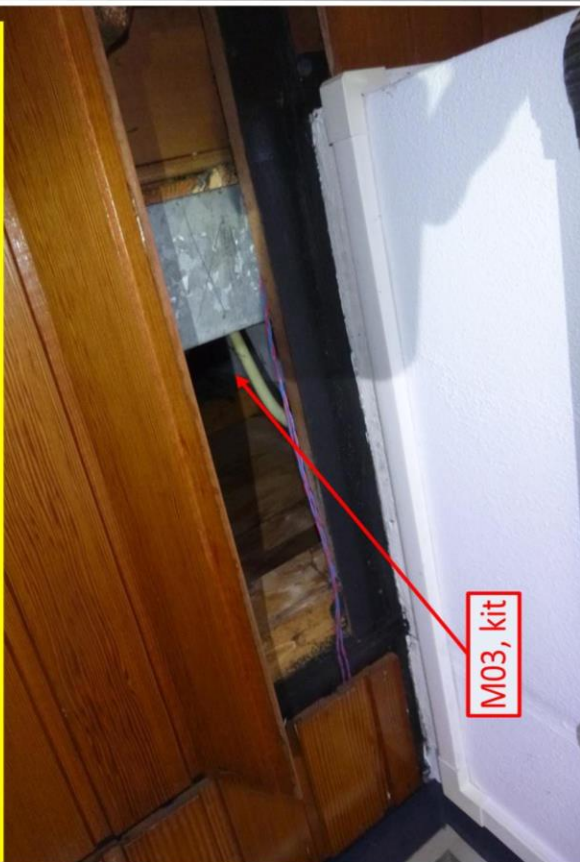
Nader onderzoek noodzakelijk alvorens de verwijdering van schroten plafond in kantine start

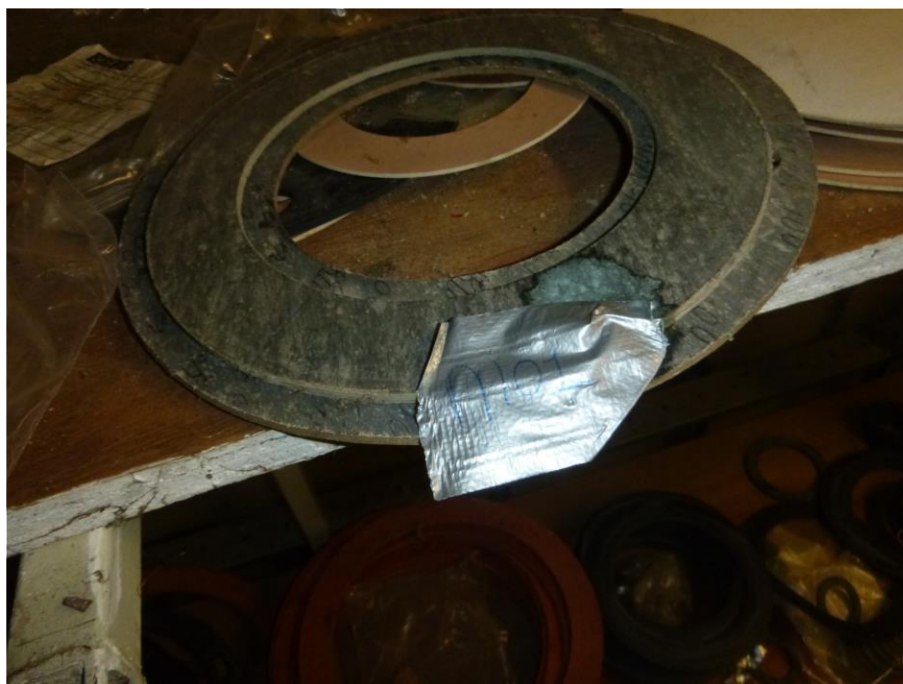
| Bronnr. | Materiaaltype | Vindplaatsen | Kwantiteit | Risico klasse |
|---|---|---|---|---|
| B01 | Flenspakkingen type 1 | Warmte krachtgebouw, in het opslagrek | 2 stuks | 1 |

Foto F01, Flenspakkingen type 1 - Warmte krachtgebouw

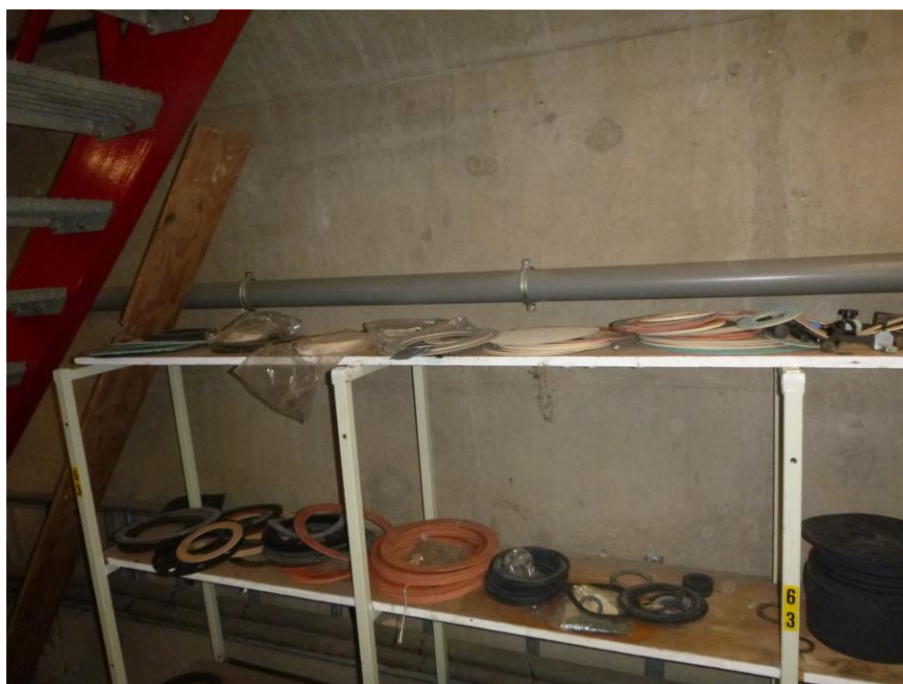
Foto F02, Flenspakkingen type 1 - Warmte krachtgebouw

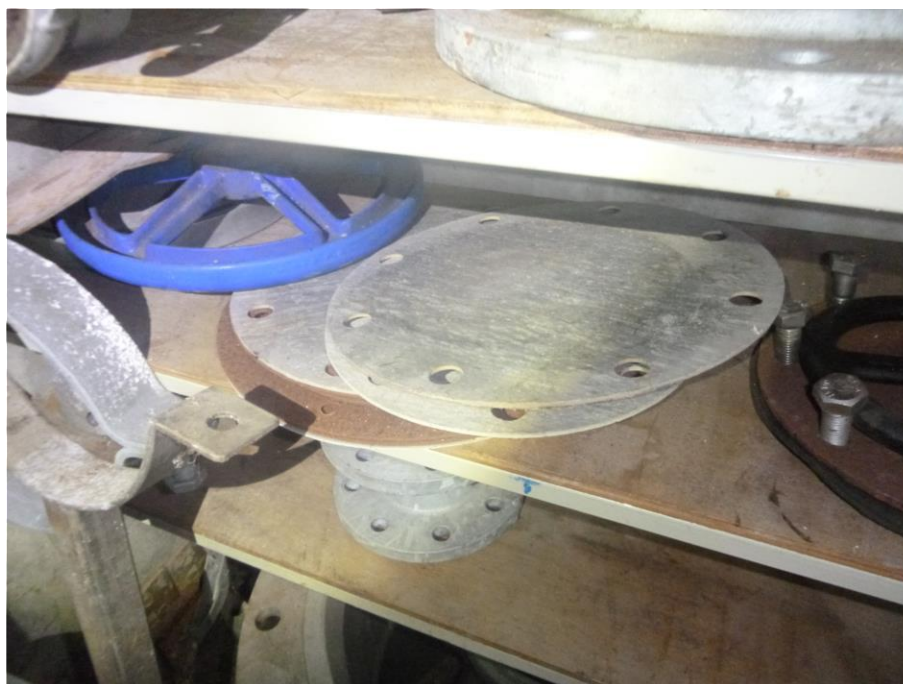
| Bronnr. | Materiaaltype | Vindplaatsen | Kwantiteit | Risico klasse |
|---|---|---|---|---|
| | Flenspakkingen type 1 | Magazijn t.h.v. Fijnrooster 1, in het opslagrek | 3 stuks | 1 |

Foto F03, Flenspakkingen type 1 - Magazijn t.h.v. Fijnrooster 1

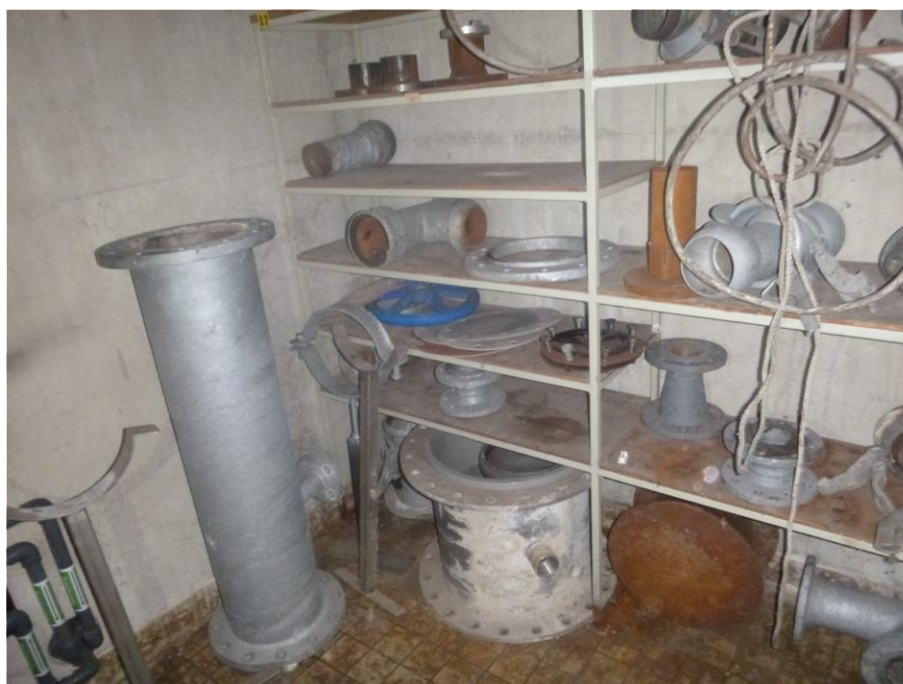
Foto F04, Flenspakkingen type 1 - Magazijn t.h.v. Fijnrooster 1

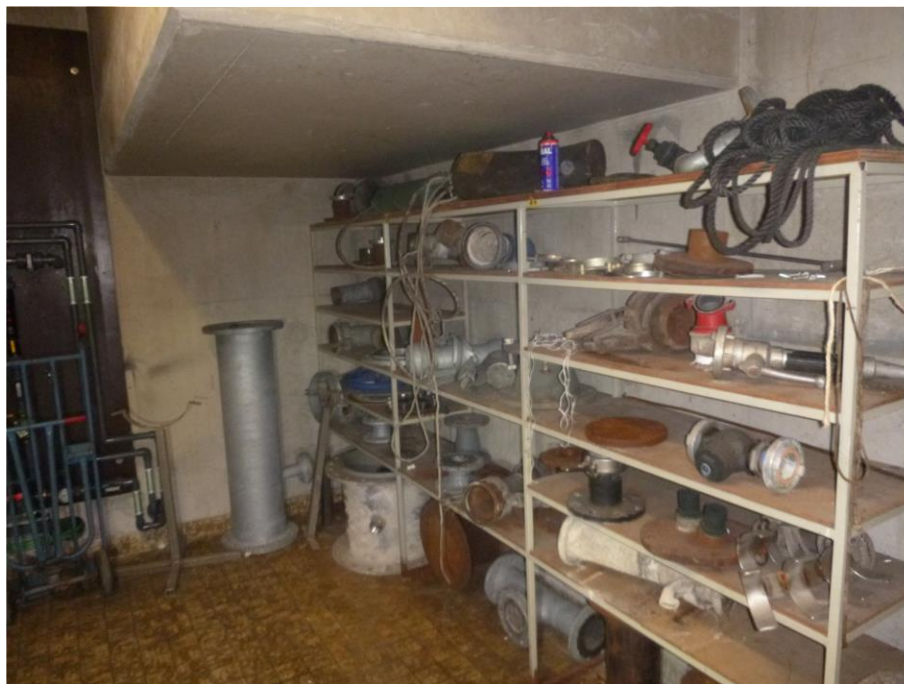
Foto F05, Flenspakkingen type 1 - Magazijn t.h.v. Fijnrooster 1

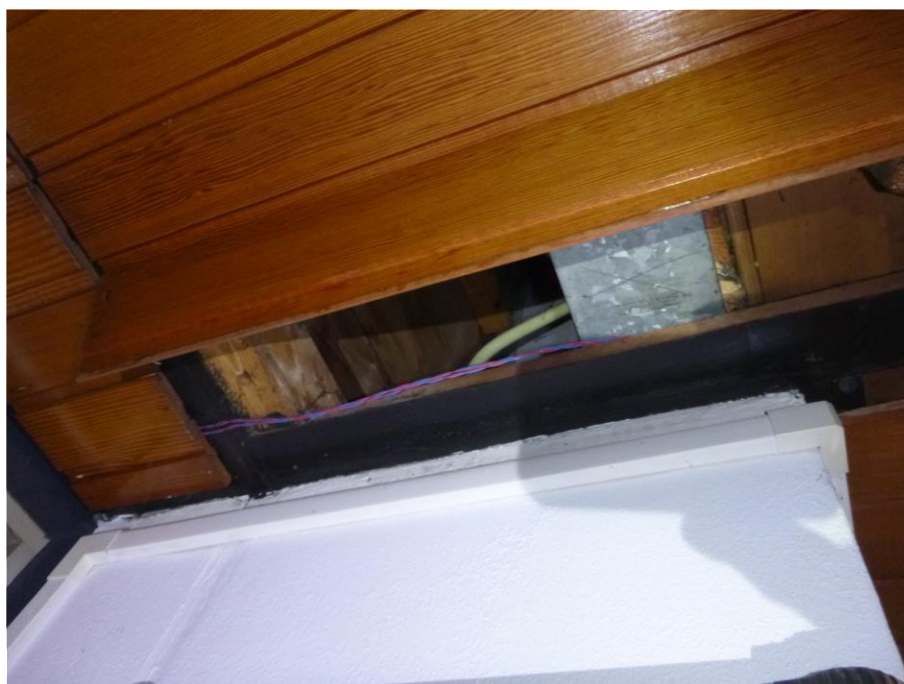
| Bronnr. | Materiaaltype | Vindplaatsen | Kwantiteit | Risico klasse |
|---|---|---|---|---|
| B03 | Afdichtingskit type 1 | Hoofdgebouw, aan betonnen ruwbouw | 0,5 m <sup>1</sup> | 2 |

Foto F08, Afdichtingskit type 1 - Hoofdgebouw

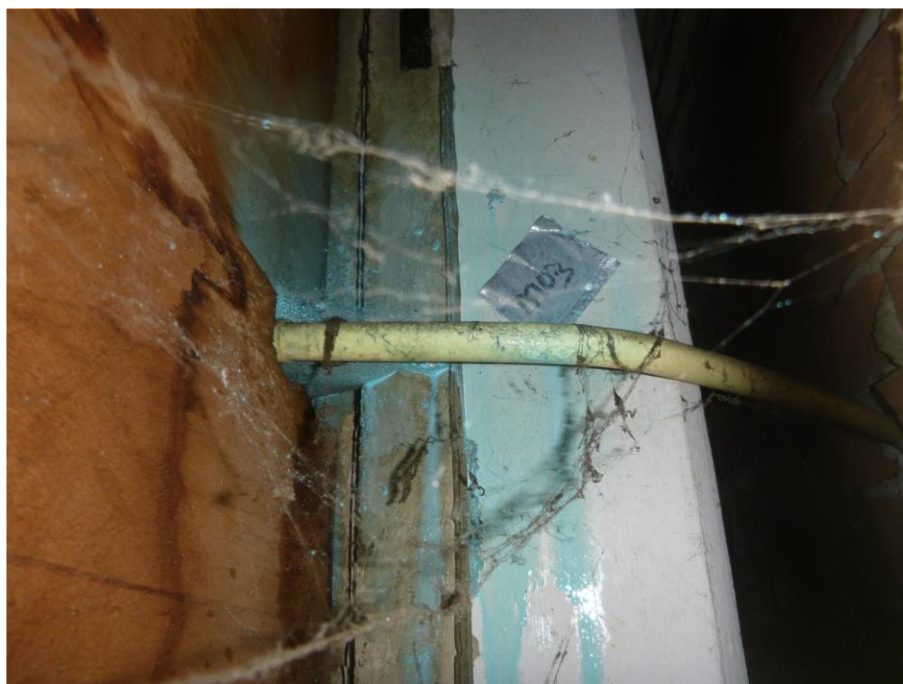
Foto F09, Afdichtingskit type 1 - Hoofdgebouw

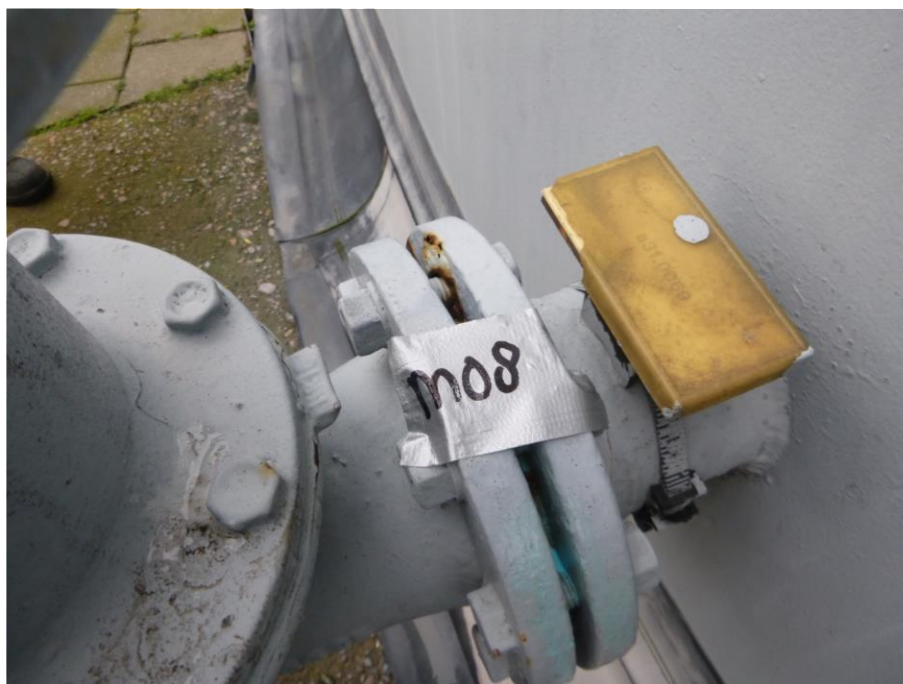
| Bronnr. | Materiaaltype | Vindplaatsen | Kwantiteit | Risico klasse |
|---|---|---|---|---|
| B08 | Flenspakking type 3 | Gashouder, tussen flensverbinding | 1 stuks | 1, 2 |

Foto F27, Flenspakking type 3 - Gashouder

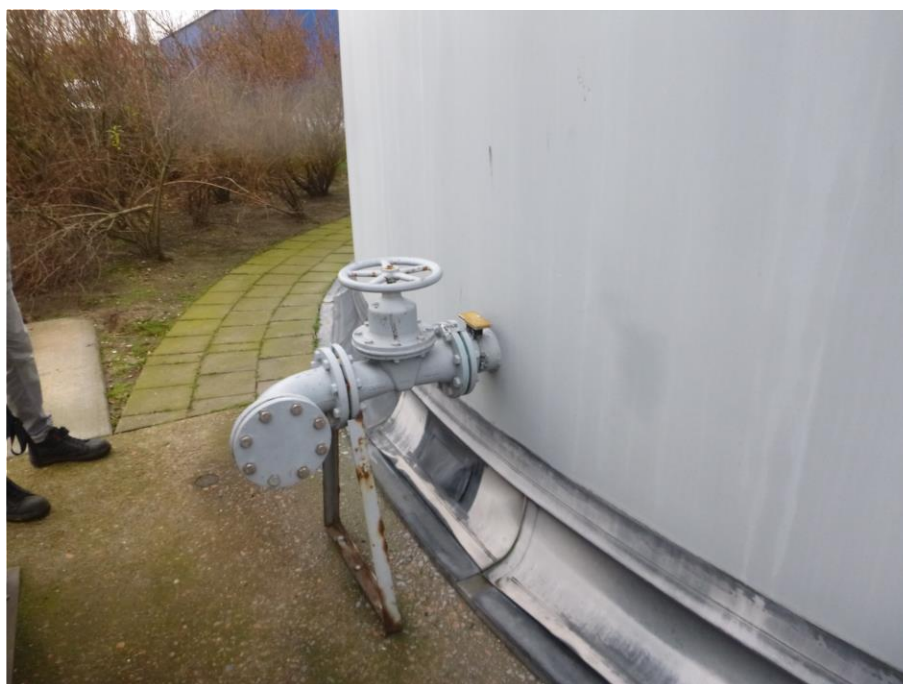
Foto F28, Flenspakking type 3 - Gashouder

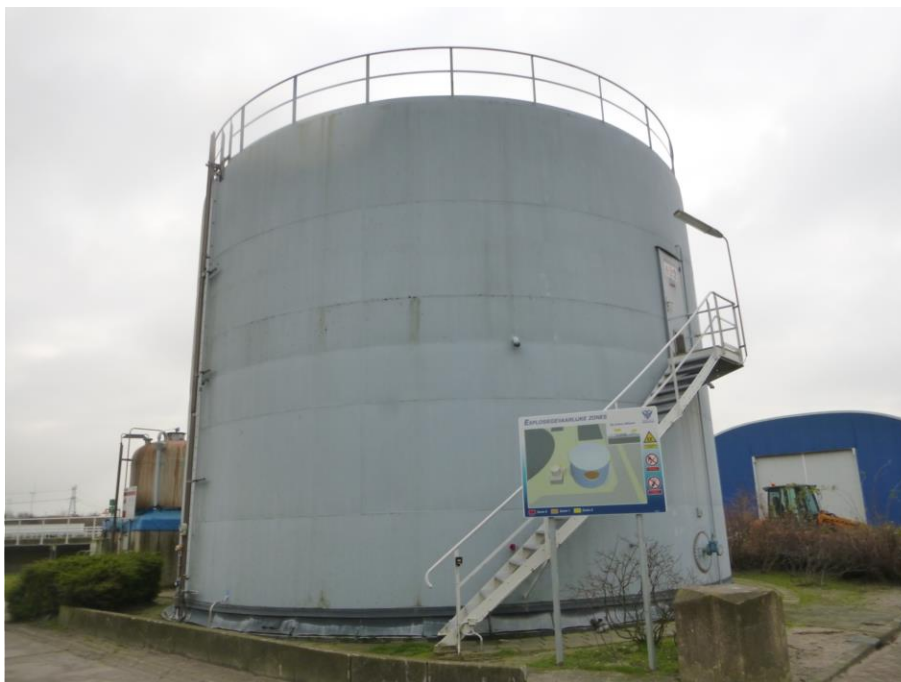
Foto F29, Flenspakking type 3 - Gashouder

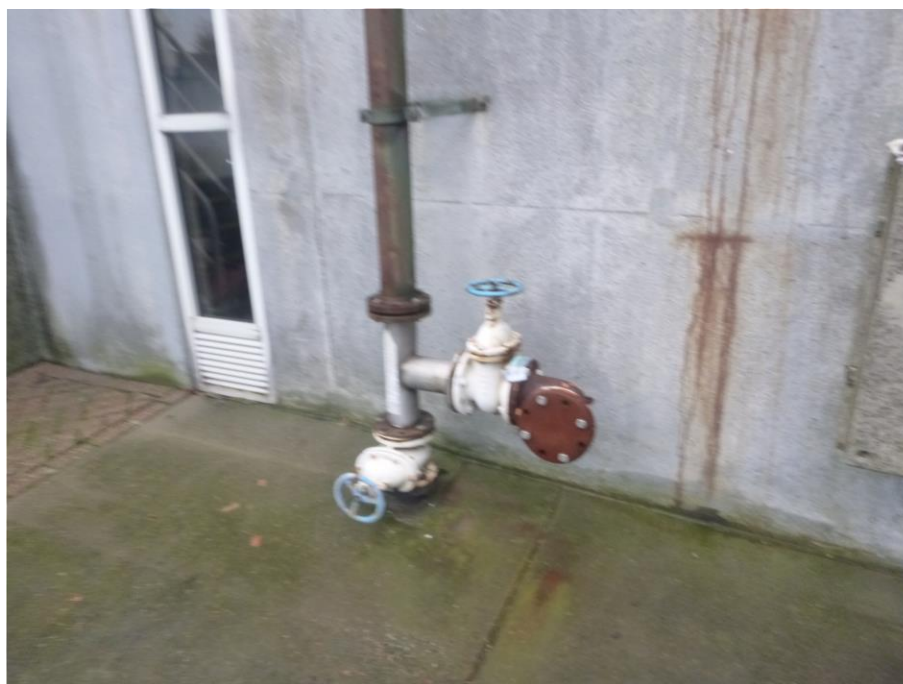
| Bronnr. | Materiaaltype | Vindplaatsen | Kwantiteit | Risico klasse |
|---|---|---|---|---|
| B13 | Flenspakking | T.h.v. Fijnrooster 1, tussen flensverbinding | 1 stuks | 1, 2 |

Foto F41, Flenspakking - T.h.v. Fijnrooster 1

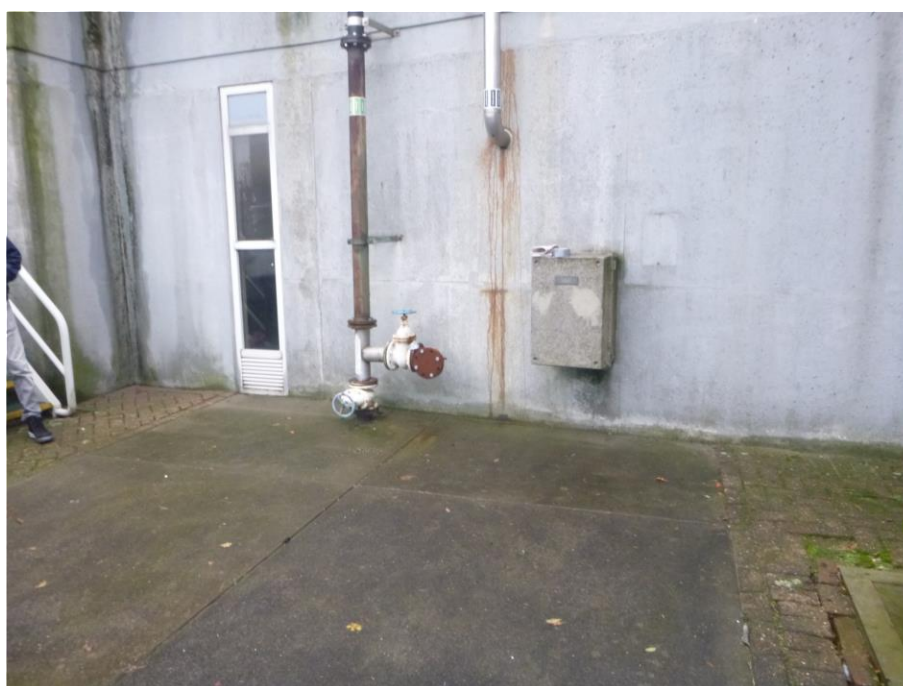
Foto F42, Flenspakking - T.h.v. Fijnrooster 1

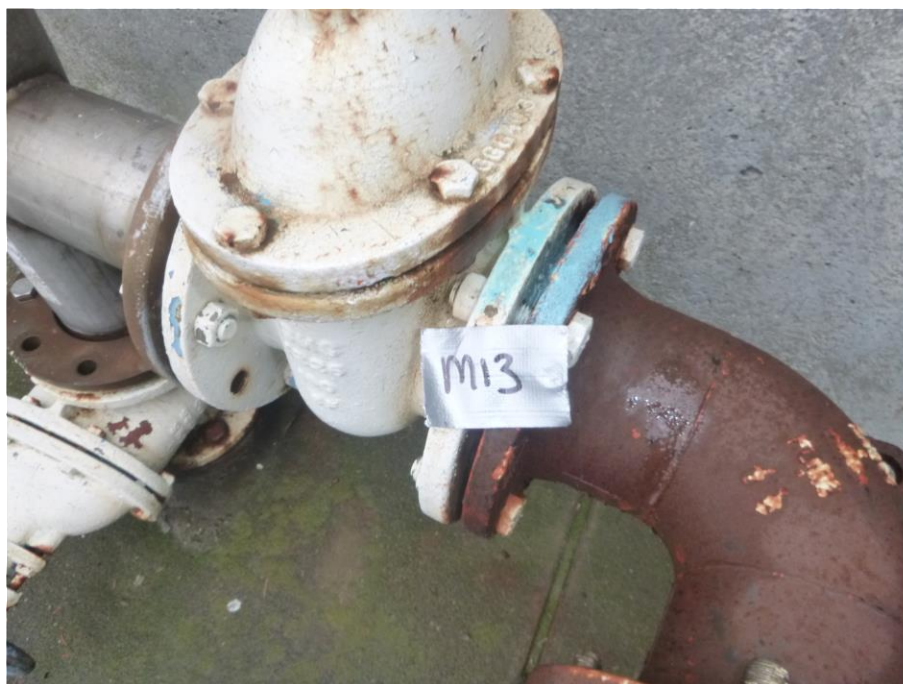
Foto F43, Flenspakking - T.h.v. Fijnrooster 1
