Stichting voor Fundamenteel Onderzoek der Materie (FOM) te Utrecht

Risicorapportage 2011

Achmea Schadeverzekering

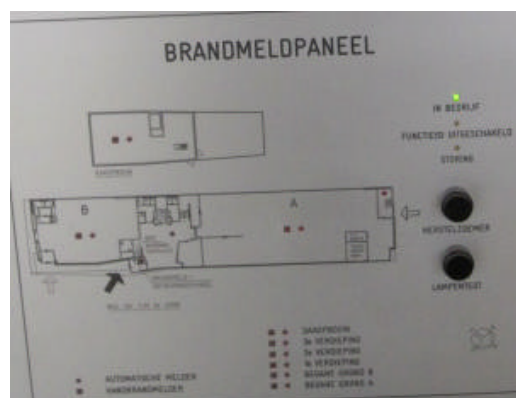
Er is een niet gecertificeerde automatische brandmeldinstallatie (Siemens). Partieel uitgevoerd, derhalve vluchtwegbeveiliging incl. detectie in de keuken van het bedrijfsrestaurant, repro, serverruimte, dakopbouw, LS-verdeelruimte e.d. Automatische doormelding via Siemens naar de brandweer. Logboek e.d. wordt bijgehouden door Siemens.

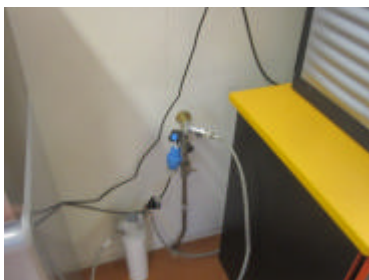
Bij de koudwater aftapapparatuur zijn al op keurige wijze watersloten (doorstroombegrenzers) aangebracht.

Keurige aansluiting
Koudwater aftapapparatuur

Ter voorkoming van waterschade adviseren wij u ook watersloten toe te passen op eventuele afwasmachine en de koffieautomaten.
