# 43G-001 Remmingwerken Volkeraksluizen

Inspectie, analyse en onderhoudsplanung

Overall rapportage

15 januari 2016- Versie 0.1

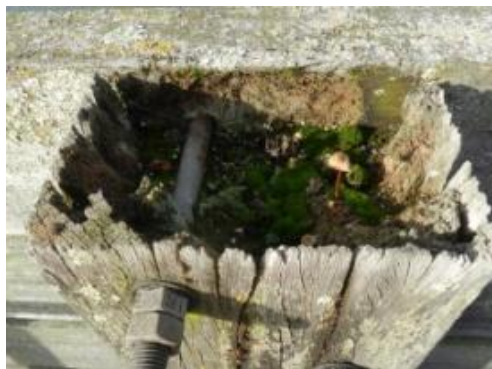
Foto 1 Houtrot kopkanten

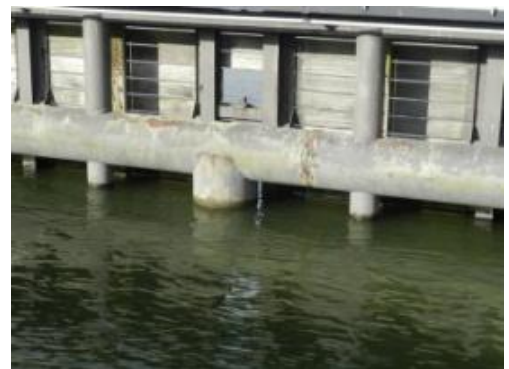
Foto 2 Corrosieschade; algemeen

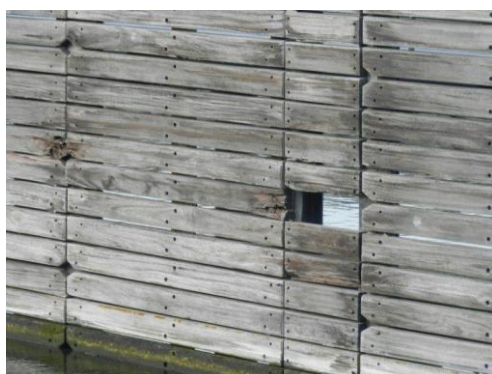
Foto 3 Wrijfschorten zuidzijde

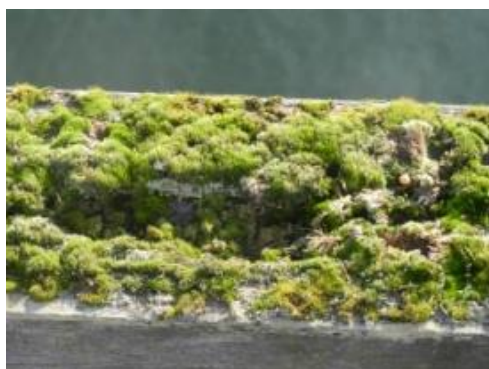
Foto 6 Mosaangroei bovenste balken

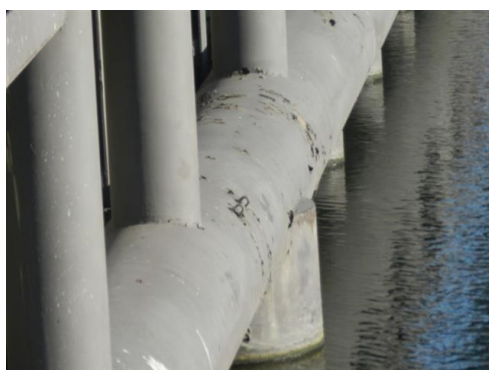
Foto 8 Corrosieschade; Algemeen

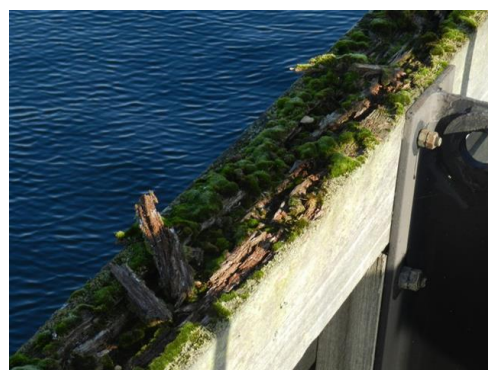
Foto 9 Houtrot bovenste balken

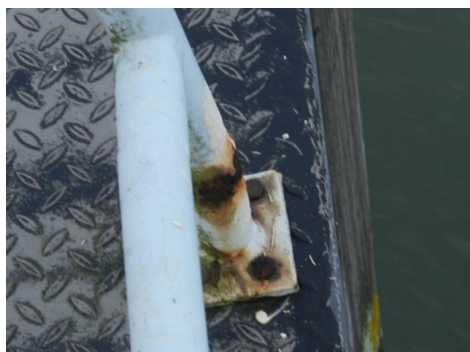
**Foto 10 Doorgerotte leuningstijl**

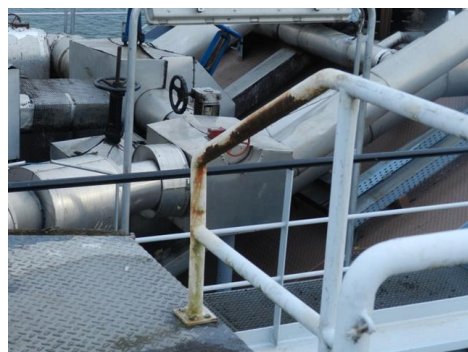
**Foto 11 Algehele corrosie schades**

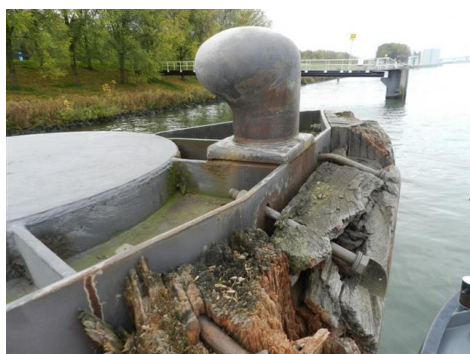
**Foto 12 Sterk aangetast hout meerpaal**

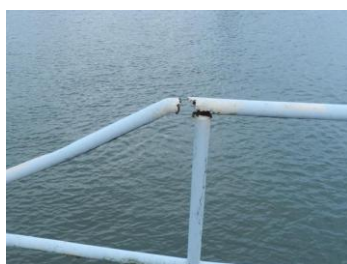
| Gebreken | Belang | Intensiteit | Omvang | Conditie |
|---|---|---|---|---|
| <i>Omschr.: Reling doorgeroest</i> | | | | |

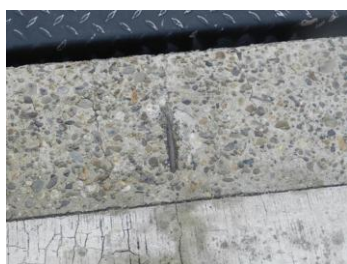
| Gebreken | Belang | Intensiteit | Omvang | Conditie |
|---|---|---|---|---|
| <i>Omschr.: op 2 locaties wapeningsstaaf zichtbaar</i> | | | | |

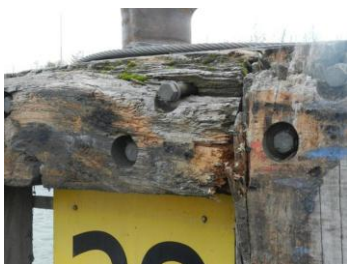
| Gebreken | Belang | Intensiteit | Omvang | Conditie |
|---|---|---|---|---|
| Bevestiging, defect | Ernstig | Midden | Aanzienlijk | 4 |
| <i>Omschr.: Op enkele locaties is het hout zover weggerot dat de bevestigingen geen fuctie meer hebben.</i> | | | | |

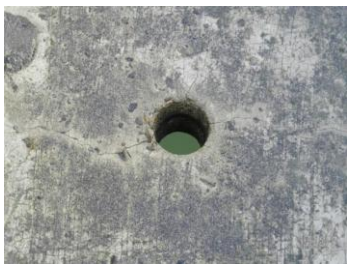
| Gebreken | Belang | Intensiteit | Omvang | Conditie |
|---|---|---|---|---|
| Scheur, niet constructief | Serieus | Midden | Plaatselijk | 1 |
| Omschr.: krimp-scheurtjes | | | | |

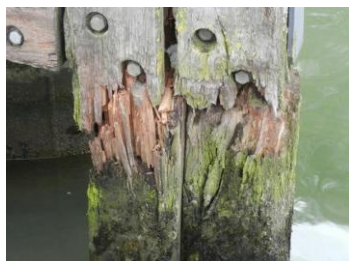
| Gebreken | Belang | Intensiteit | Omvang | Conditie |
|---|---|---|---|---|
| <i>Omschr.: Van 1 wrijfschort zijn 2 palen gebroken</i> | | | | |

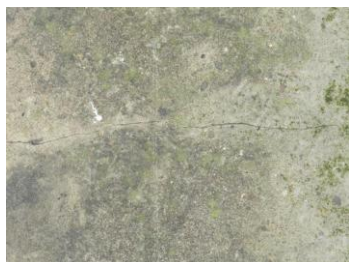
| Gebreken | Belang | Intensiteit | Omvang | Conditie |
|---|---|---|---|---|
| Scheur, niet constructief | Serius | Midden | Regelmatig | 2 |
| <i>Omschr.: diverse krimp-scheuren aanwezig in betonnen loopbrug</i> | | | | |

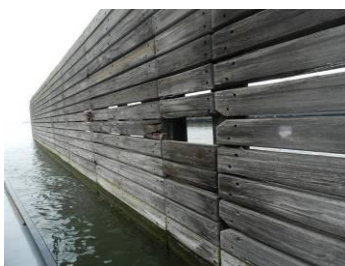
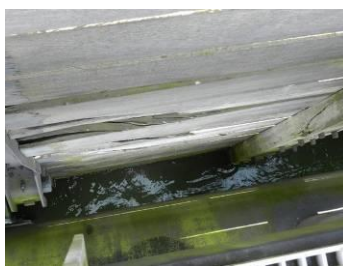
| Gebreken | Belang | Intensiteit | Omvang | Conditie |
|---|---|---|---|---|
| <i>Omschr.: 3x houten balk gebroken/gescheurd. 1 x ontbrekend</i> | | | | |

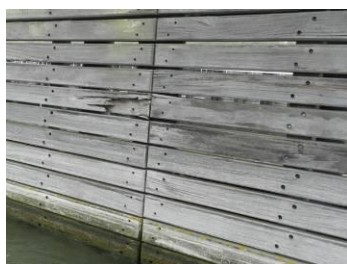
| Gebreken | Belang | Intensiteit | Omvang | Conditie |
|---|---|---|---|---|
| Omschr.: 1x houten balk gebroken/gescheurd en 1 stuk (ca 1 m ) ontbreekt. | | | | |

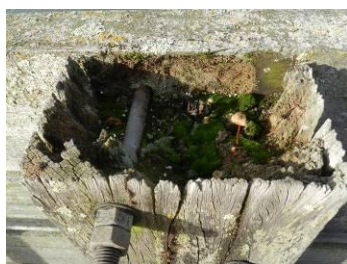
| Gebreken | Belang | Intensiteit | Omvang | Conditie |
|---|---|---|---|---|
| Houtrot | Ernstig | Midden | Plaatselijk | 2 |
| Omschr.: De bovenste houten balken zijn aan de bovenzijde aangetast. | | | | |

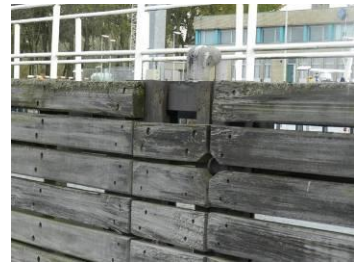
| Gebreken | Belang | Intensiteit | Omvang | Conditie |
|---|---|---|---|---|
| Omschr.: enkele houten balken gebroken/gescheurd en enkele balken ontbreken | | | | |

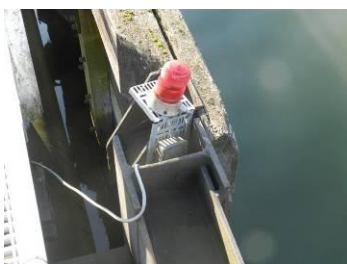
| Gebreken | Belang | Intensiteit | Omvang | Conditie |
|---|---|---|---|---|
| Bevestiging, onjuist | Ernstig | Midden | Plaatselijk | 2 |
| <i>Omschr.: Kabels noodlamp liggen los, lamp niet deugdelijk bevestigd.</i> | | | | |

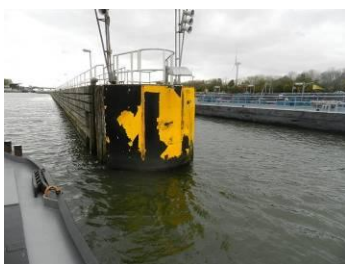
Omschr.: Hoogtebord codering is niet leesbaar

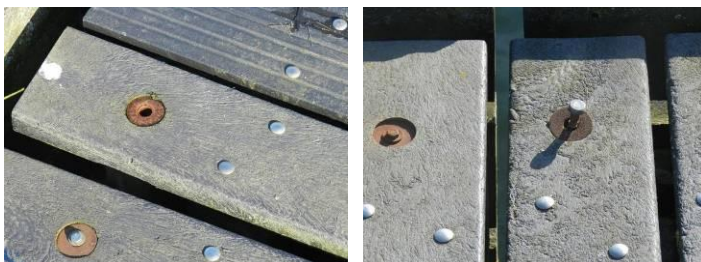
Omschr.: Diverse bevestigingen ontbreken en/of zijn verkeerd uitgevoerd

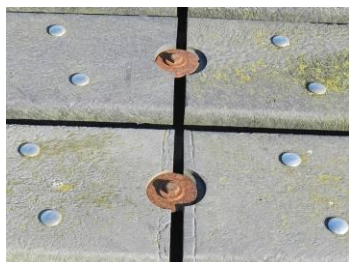
| Gebreken | Belang | Intensiteit | Omvang | Conditie |
|---|---|---|---|---|
| Corrosie, uniform | Serieus | Midden | Aanzienlijk | 3 |
| <i>Omschr.: bevestigingen van de kunststof planken zijn gecorrodeerd</i> | | | | |

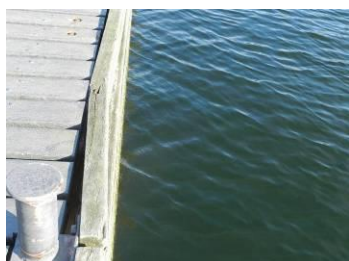
| Gebreken | Belang | Intensiteit | Omvang | Conditie |
|---|---|---|---|---|
| <i>Omschr.: Op 2 locaties houten balk gebroken en/of gescheurd</i> | | | | |

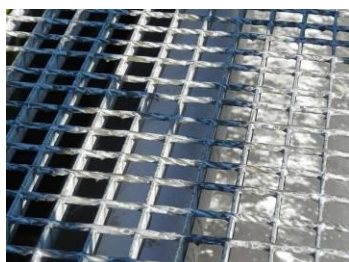
| Gebreken | Belang | Intensiteit | Omvang | Conditie |
|---|---|---|---|---|
| Bescherm laag, defect | Serieus | Hoog | Aanzienlijk | 4 |
| <i>Omschr.: Einde levensduur zinklaag</i> | | | | |

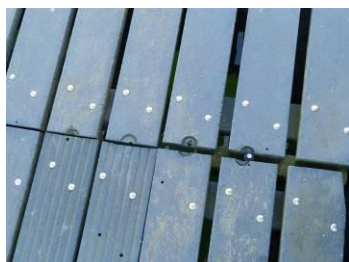
*Omschr.: Diverse bevestigingen ontbreken en/of zijn verkeerd uitgevoerd*
