# OBJECT RISICO-INVENTARISATIE & EVALUATIE

## VOLKERAKSLUIZEN

Document RIE\_VOS\_2019\_01  
Status Definitief  
Versie 1.2

## Object Ri&E Volkeraksluizen

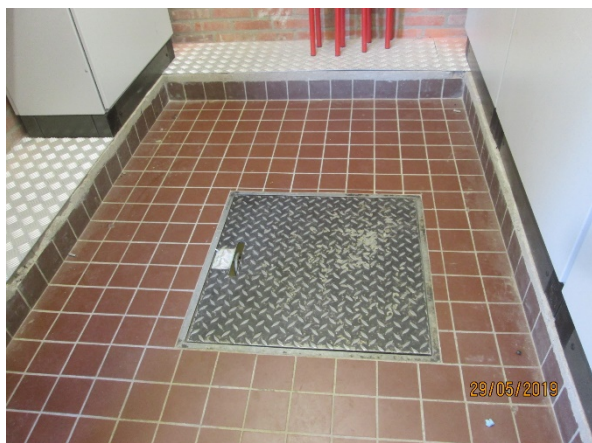
Foto IMG\_0059

| nr. | Type object | Deelgebied | Ruimte, gebouw of onderdeel in object (decompositie) | Veiligheidsdomeinen<br>topkader Veiligheid RWS<br>(Actoren) | Constatering (definitie gevaar) | Geïdentificeerd risico | Foto<br>nummer | E | B | W | G | Beleid of<br>score<br>risicograaf | Kwaliteitskader +<br>art.no.<br>(NEN / ISO / KWIWA<br>/ enz.) | Verbetervoorstel | Verantwoordelijke |
|---|---|---|---|---|---|---|---|---|---|---|---|---|---|---|---|
| 19-004 | Gebouw | Jachtensluis | Gebouw N, M en P | Arbeidsveiligheid | De toegang naar de kelder is niet goed beveiligd als het luik openstaat. | Hierdoor ontstaat valgevaar. De stratenmakershekken zijn geen afdoende beveiliging tegen valgevaar. | IMG_0059 | 3 | 1 | 2 | 2 | 10 | | Voorstel om het luik rondom te voorzien van vast leuningwerk. | |

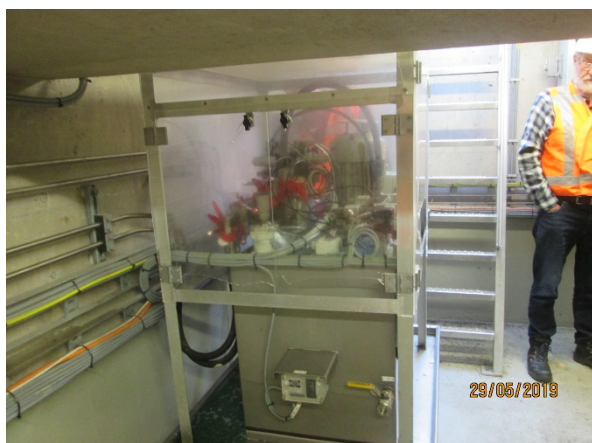
Foto IMG\_0072

| nr. | Type object | Deelgebied | Ruimte, gebouw of onderdeel in object (decompositie) | Veiligheidsdomeinen<br>topkader Veiligheid RWS<br>(Actoren) | Constatering (definitie gevaar) | Geïdentificeerd risico | Foto<br>nummer | E | B | W | G | Beleid of<br>score<br>risicograaf | Kwaliteitskader +<br>art.no.<br>(NEN / ISO / KWIWA<br>/ enz.) | Verbetervoorstel | Verantwoordelijke |
|---|---|---|---|---|---|---|---|---|---|---|---|---|---|---|---|
| 19-005 | Sluis | Jachtensluis | Kelder hydraulische duwpers | Arbeidsveiligheid | Het plexiglas van de regelaars is beschadigd. | Door de scherpe punten kan er letsel ontstaan. | IMG_0072 | 1 | 1 | 2 | 1 | 3 | | Vervang het beschadigde plexiglas. | |

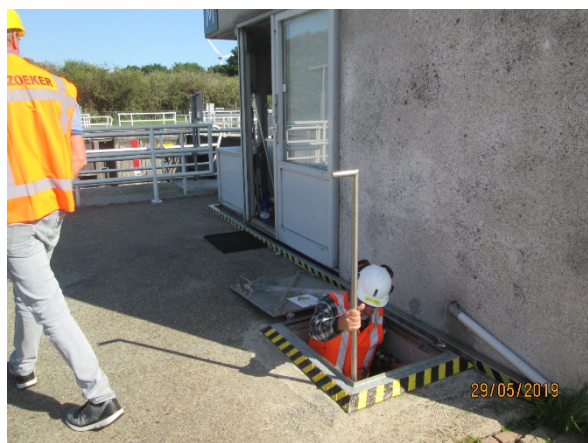
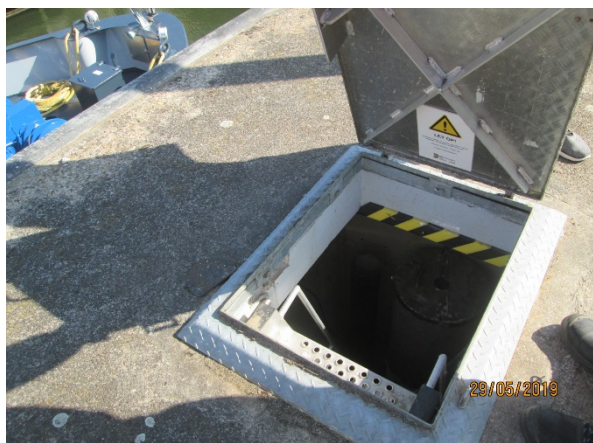
| nr. | Type object | Deelgebied | Ruimte, gebouw of onderdeel in object (decompositie) | Veiligheidsdomeinen<br>topkader Veiligheid RWS<br>(Actoren) | Constatering (definitie gevaar) | Geïdentificeerd risico | Foto<br>nummer | E | B | W | G | Beleid of<br>score<br>risicograaf | Kwaliteitskader +<br>art.no.<br>(NEN / ISO / KWIWA<br>/ enz.) | Verbetervoorstel | Verantwoordelijke |
|---|---|---|---|---|---|---|---|---|---|---|---|---|---|---|---|
| 19-006 | Sluis | Jachtensluis | Terrein / toegang kelder hydraulische duwpers (8x) | Arbeidsveiligheid | De toegang naar de kelder is niet goed beveiligd als het luik openstaat. | Hierdoor ontstaat valgevaar. De stratenmakershekken zijn geen afdoende beveiliging tegen valgevaar. | IMG_0073<br>IMG_0077 | 3 | 1 | 3 | 2 | 12 | | Voorstel om het luik rondom te voorzien van vast leuningwerk met toegangshek. | |

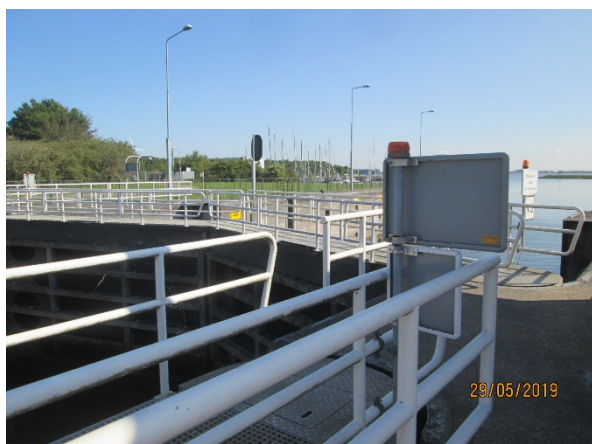
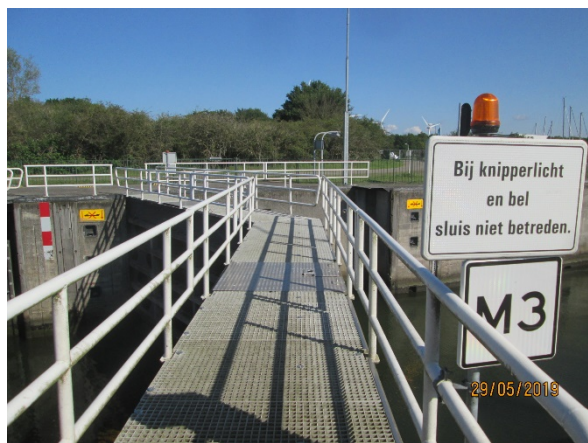
| nr. | Type object | Deelgebied | Ruimte, gebouw of onderdeel in object (decompositie) | Veiligheidsdomeinen<br>topkader Veiligheid RWS<br>(Actoren) | Constatering (definitie gevaar) | Geïdentificeerd risico | Foto<br>nummer | E | B | W | G | Beleid of<br>score<br>risicograaf | Kwaliteitskader +<br>art.no.<br>(NEN / ISO / KWIWA<br>/ enz.) | Verbetervoorstel | Verantwoordelijke |
|---|---|---|---|---|---|---|---|---|---|---|---|---|---|---|---|
| 19-007 | Sluis | Jachtensluis | Sluisdeuren | Arbeidsveiligheid | De leuningen zijn niet voorzien van schoprand | Hekwerk voldoet niet aan de NEN. De kans dat materiaal of een persoon onder de leuning door vallen is klein. | IMG_0074<br>IMG_0079 | 1 | 2 | 1 | 1 | 1 | NEN-EN 14122 | Geen actie ondernemen. | |

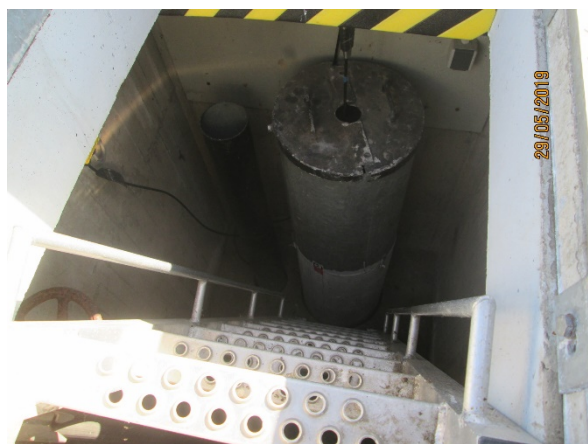
Foto IMG\_0075

| nr. | Type object | Deelgebied | Ruimte, gebouw of onderdeel in object (decompositie) | Veiligheidsdomeinen<br>topkader Veiligheid RWS<br>(Actoren) | Constatering (definitie gevaar) | Geïdentificeerd risico | Foto<br>nummer | E | B | W | G | Beleid of<br>score<br>risicograaf | Kwaliteitskader +<br>art.no.<br>(NEN / ISO / KWIWA<br>/ enz.) | Verbetervoorstel | Verantwoordelijke |
|---|---|---|---|---|---|---|---|---|---|---|---|---|---|---|---|
| 19-008 | Sluis | Algemeen | Toegang kelders | Arbeidsveiligheid | De ladders en laddertrappen zijn niet gemaakt volgens de NEN | Een hoger risico op vallen bij het gebruik van de trappen en laddertrappen. | IMG_0075 | 2 | 2 | 1 | 2 | 6 | NEN-EN 14122 | De trappen en laddertrappen zijn gecontroleerd. Zie hiervoor de Ri&E van Valprevent (1 sept. 2015) Het is niet nodig om de trappen jaarlijks te controleren. Neem het risico op in de introductie. | |

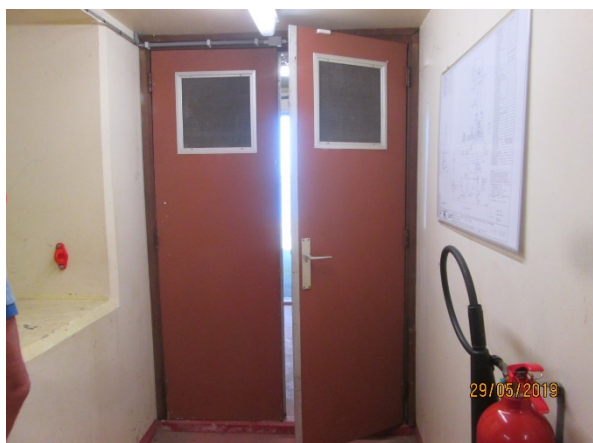
Foto IMG\_0087

| nr. | Type object | Deelgebied | Ruimte, gebouw of onderdeel in object (decompositie) | Veiligheidsdomeinen<br>topkader Veiligheid RWS<br>(Actoren) | Constatering (definitie gevaar) | Geïdentificeerd risico | Foto<br>nummer | E | B | W | G | Beleid of<br>score<br>risicograaf | Kwaliteitskader +<br>art.no.<br>(NEN / ISO / KWIWA<br>/ enz.) | Verbetervoorstel | Verantwoordelijke |
|---|---|---|---|---|---|---|---|---|---|---|---|---|---|---|---|
| 19-009 | Spuisluis | Spuisluis | Binnen in pijlers (pH, pK, pL, pM en pN) | Brandveiligheid | De deuren zijn niet brandwerend. De doorvoer van de kabels en leiding is wel brandwerend gemaakt. | Door de deur heeft brand vrij spel in het pand. | IMG_0087 | 3 | 1 | 1 | 1 | 7 | | Het is niet duidelijk of de deuren brandwerend uitgevoerd moeten worden. Advies: Nader onderzoek naar compartimentering van het pand. | |

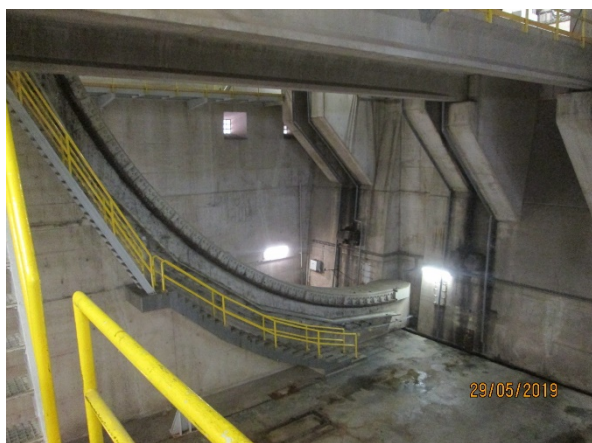
Foto IMG\_0110

| 19-013 | Brug | Volkerakbrug | Bascule kelder | Arbeidsveiligheid | De trappen naast de tandenbaan is niet voorzien van een tussenbordes. | Bij een val is de kans groot op doorvallen. Er zijn geen bordessen aanwezig om de val te onderbreken.<br>De bovenzijde is afgeschermd met een ketting. | IMG_0110<br>IMG_0113 | 2 | 1 | 2 | 2 | 6 | NEN-EN 14122 | Volgens de NEN mag een trap maximaal 3000mm overbruggen. Daarna moet er een bordes zijn. Een praktische oplossing om hier aan te voldoen en de tandenbaan te kunnen smeren is er momenteel niet. Een aanlijnsysteem kan uitkomst bieden tegen doorvallen.<br>Zet de bovenzijde af met een sluithek. | |

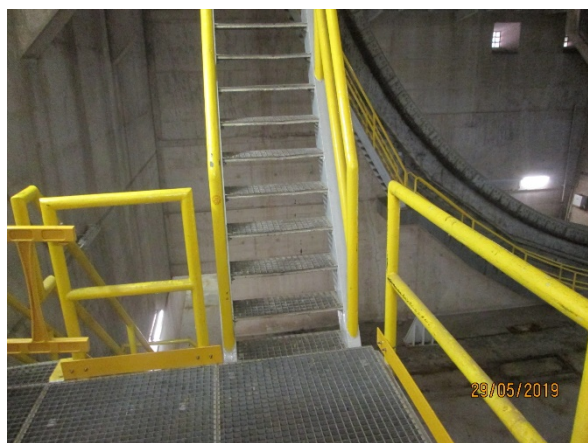
Foto IMG\_0111

| nr. | Type object | Deelgebied | Ruimte, gebouw of onderdeel in object (decompositie) | Veiligheidsdomeinen<br>topkader Veiligheid RWS<br>(Actoren) | Constatering (definitie gevaar) | Geïdentificeerd risico | Foto<br>nummer | E | B | W | G | Beleid of<br>score<br>risicograaf | Kwaliteitskader +<br>art.no.<br>(NEN / ISO / KWIWA<br>/ enz.) | Verbetervoorstel | Verantwoordelijke |
|---|---|---|---|---|---|---|---|---|---|---|---|---|---|---|---|
| 19-012 | Brug | Volkerakbrug | Bascule kelder - eerste bordes | Arbeidsveiligheid | Op het eerste bordes is er valgevaar. | De ruimte tussen de trapleuning en het leuningwerk is groter (>120mm) dan is toegestaan volgens de NEN. | IMG_0111 | 3 | 1 | 1 | 2 | 8 | NEN-EN 14122 | Maak de ruimte tussen de leuningen kleiner dan 120mm maar groter dan 50mm, zoals beschreven in de NEN. | |

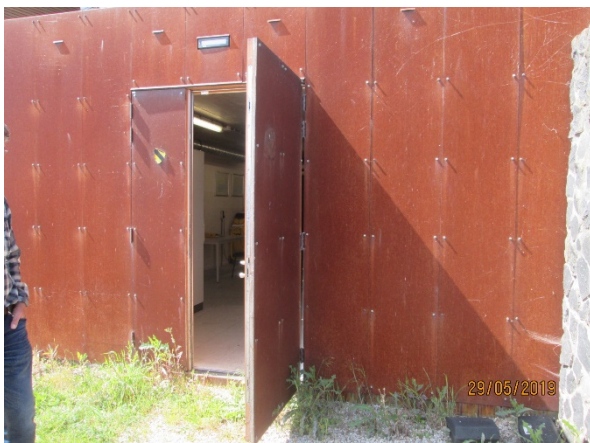
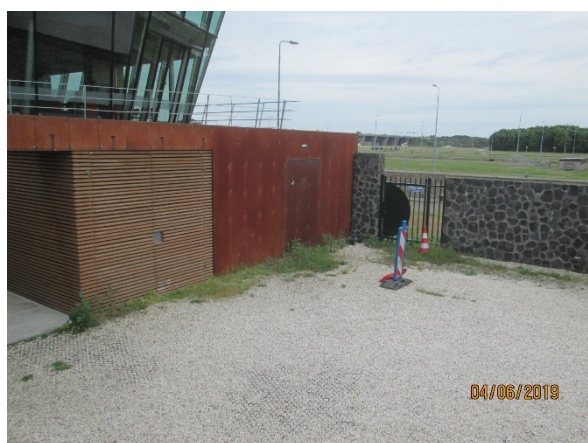
| 19-015 | Gebouw | Bedieningsgebouw | Serverruimte begane grond | Brandveiligheid | De vluchtroute van de ruimte komt uit op de parkeerplaats. | Indien een auto voor de deur parkeert is vluchten niet mogelijk. | IMG_0135<br>IMG_0225 | 3 | 1 | 1 | 2 | 8 | | Zorg voor een voorziening (vaste paal) die voorkomt dat een auto voor de nooduitgang kan staan.<br>Geef op de buitenzijde van de deur aan dat het een nooduitgang betreft. | |

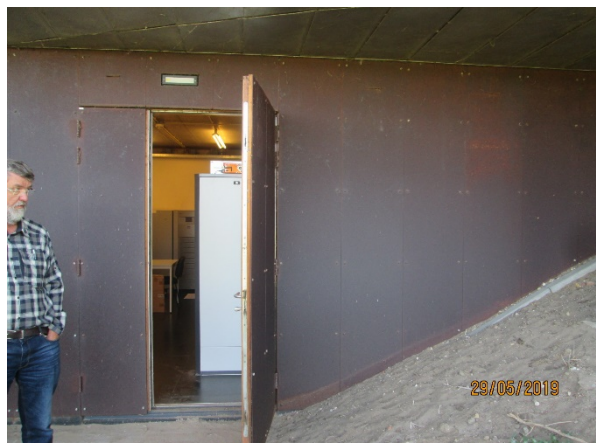
Foto IMG\_0136

| 19-016 | Gebouw | Bedieningsgebouw | Serverruimte begane grond | Brandveiligheid | De vluchtroute van de ruimte komt uit op het veld. | Op de deur is geen markering aangebracht dat het om een nooduitgang gaat. Hierdoor is er de kans dat er iets voor de deur wordt gezet. | IMG_0136 | 3 | 1 | 1 | 1 | 7 | | Geef op de buitenzijde van de deur aan dat het een nooduitgang betreft. | |

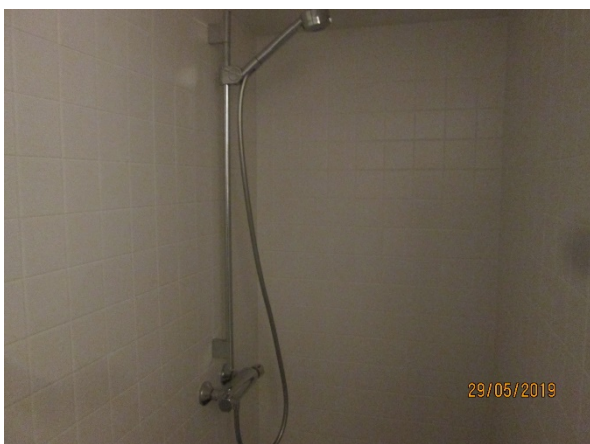
Foto IMG\_0138

| 19-017 | Gebouw | Bedieningsgebouw | Doucheruimte begane grond | Arbeidsveiligheid | De douche wordt zelden gebruikt. | Door het beperkte gebruik van de douche is de kans op legionella besmetting aanwezig. | IMG_0138 | 2 | 1 | 3 | 1 | 7 | | Stel een protocol op om legionella te voorkomen. Indien de douche niet gebruikt wordt, sluit deze dan helemaal af. | |

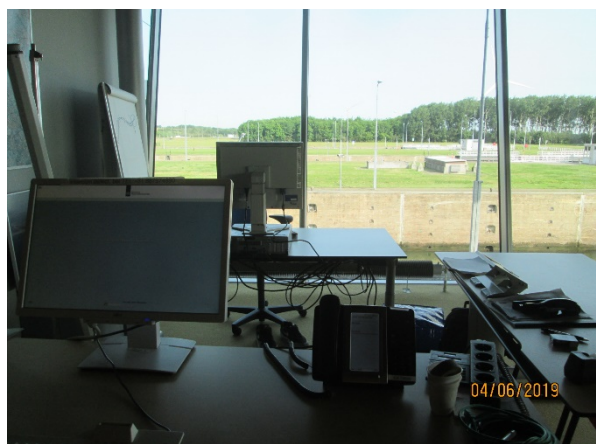
Foto IMG\_0142

| 19-018 | Gebouw | Bedieningsgebouw | 1e verdieping | Arbeidsveiligheid | Onjuiste bureau opstelling. De bureau staan niet juist opgesteld ten opzichte van het binnenkomende daglicht. | Hierdoor is het zicht op de beeldscherm minder goed. Kans op lichamelijke klachten en productiviteitsverlies. | IMG_0142 | 1 | 2 | 2 | 1 | 3 | | Draai de bureaus 90 graden, waardoor er geen licht meer op het beeldscherm schijnt of te veel licht achter het scherm is.<br>Geeft instructie over het instellen van de beeldschermopstelling voor betere werkplekken en hogere prestaties. | |

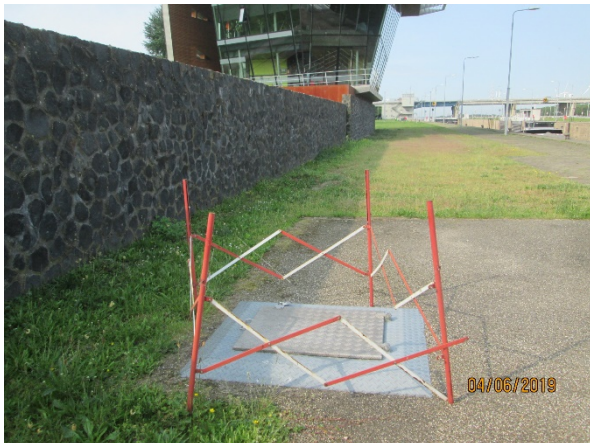
Foto IMG\_0146

| 19-023 | Sluis | Schutsluizen | Kelder hydraulische duwpers | Arbeidsveiligheid | De luiken voor de toegang zijn niet beveiligd tegen valgevaar als deze open staan. | De aanwezige losse hekken (stratenmakershekken) bieden geen afdoende beveiliging tegen valgevaar en worden in de regel niet gebruikt. | IMG_0146<br>IMG_0149<br>IMG_0154<br>IMG_0187 | 3 | 2 | 3 | 1 | 13 | | Plaats vaste leuningen op de luiken om onbewust instappen en valgevaar te voorkomen. Hierbij kan tevens het luik geborgd worden om te voorkomen dat deze dichtklapt tijdens het passeren. | |

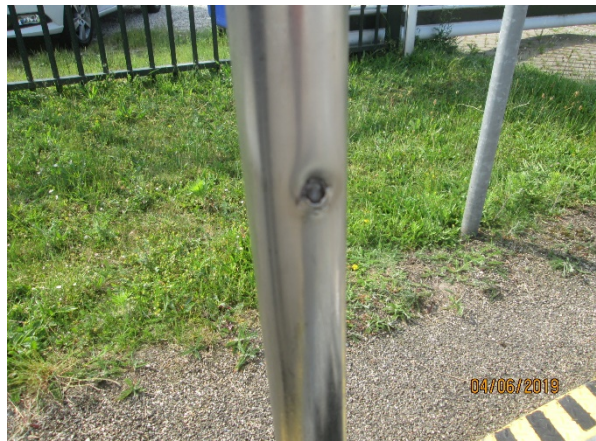
Foto IMG\_0156

| 19-024 | Sluis | Schutsluizen | Kelder hydraulische duwpers | Arbeidsveiligheid | Voor het gebruik van de trapladder is er uitstaphulp. Deze moet worden uitgeschoven voor gebruik. | Bij het omhoog halen van de uitstaphulp is er valgevaar. Tevens is er bij een aantal de borging beschadigd. | IMG_0156 | 2 | 1 | 2 | 1 | 5 | | De instaphulp is een goede tijdelijke oplossing. Indien er wordt gekozen om vaste leuningen te plaatsen (zie 19-023) kan de leuning worden gebruikt als ondersteuning. | |

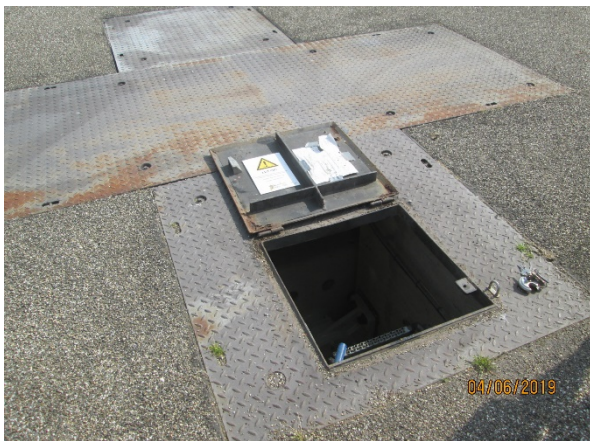
Foto IMG\_0161

| 19-022 | Sluis | Schutsluizen | Kelder hydraulische duwpers | Arbeidsveiligheid | De luiken voor de toegang zijn te zwaar. | Een te hoge fysieke belasting. | IMG_0160<br>IMG_0161 | 1 | 1 | 2 | 2 | 4 | EN 1005-2 | Door het plaatsen van bijvoorbeeld een gasveer wordt de kracht die nodig is om de luik te openen beperkt. | |

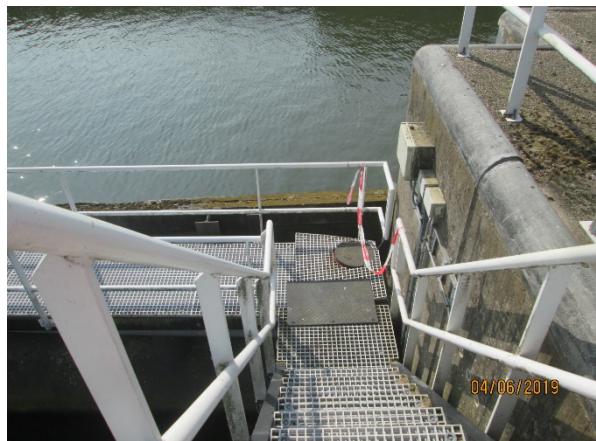
Foto IMG\_0167

| 19-025 | Sluis | Schutsluizen | Toegang Noordelijke voorhaven tussen de Middensluis en Oostsluis | Arbeidsveiligheid | Het bordes is beschadigd. | De schade geeft kans op verstappen / struikelen. | IMG_0167 | 1 | 2 | 2 | 1 | 3 | | De schade is bekend en wordt hersteld. | |

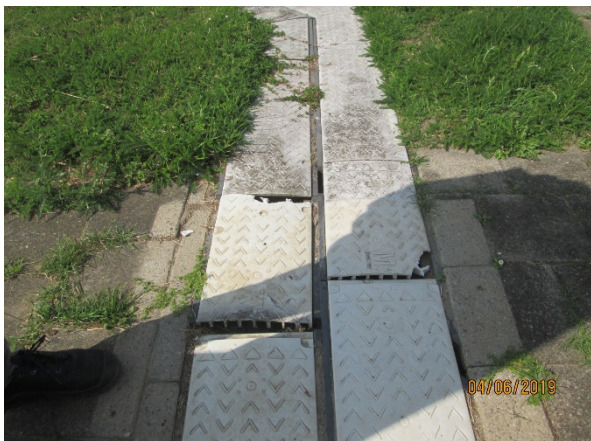
Foto IMG\_0176

| 19-027 | Sluis | Schutsluizen | Terrein | Arbeidsveiligheid | De kunststof platen over de kabelgoten zijn beschadigd. | De beschadigingen geven kans op verstappen. | IMG_0176 | 1 | 1 | 1 | 1 | 1 | | Het risico is nu nog beperkt. Indien er meer platen beschadigen moeten deze worden vervangen. Controleer de platen ieder half jaar. | |

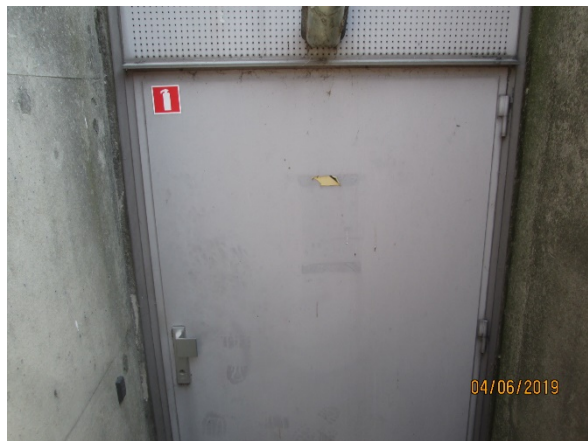
Foto IMG\_0180

| 19-028 | Sluis | Schutsluizen | Toegang kelder bij gebouw G | Arbeidsveiligheid | Het pictogram op de deur ontbreekt | Het is hierdoor niet duidelijk dat er achter de deur een elektrische installatie bevindt. | IMG_0180 | | | | | B | | Breng het pictogram aan op de deur. | |

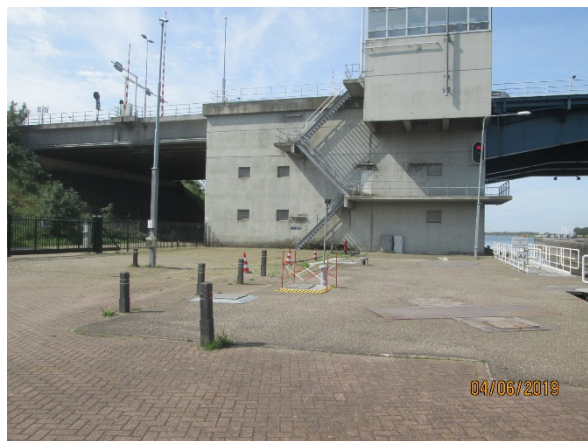
Foto IMG\_0188

| 19-026 | Sluis | Schutsluizen | Terrein | Arbeidsveiligheid | De draagkracht van het terrein en betonconstructies in het terrein is niet bekend. | Bij het plaatsen van een hoogwerker, hijskraan enz. is er kans op het omvllen van het materieel en/of beschadiging van de sluis. | IMG_0188 | 2 | 2 | 2 | 2 | 8 | | Bepaal de draagkracht van de bodem en van de betonconstructie in het terrein. Deze waarden dienen te worden verstrekt bij een uitvraag waarbij er gebruik wordt gemaakt van groot materieel. | |

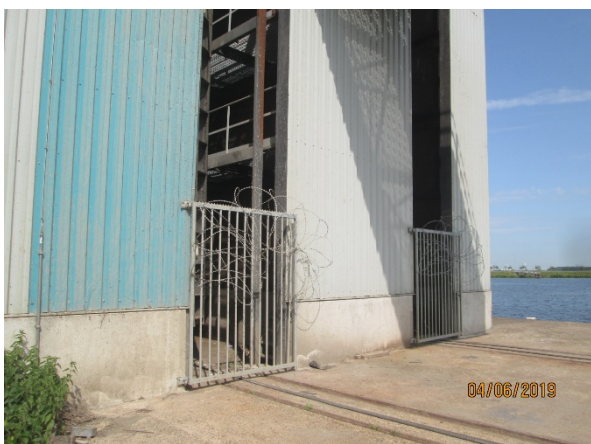
Foto IMG\_0190

| 19-029 | Gebouw | Deurenberging | Toegang tot de deuren | Arbeidsveiligheid | Om derden te weren in het gebouw is er scheermesdraad aangebracht. | Bij het openen van de hekken bestaat de kans dat de medewerker zichzelf verwond. | IMG_0190 | 1 | 1 | 2 | 1 | 3 | | De toegang naar de deuren wordt beperkt gebruikt. Desondanks is het beter om het scheermesdraad hoger op te hangen zodat dit niet in de weg zit bij het bedienen van de deur. | |

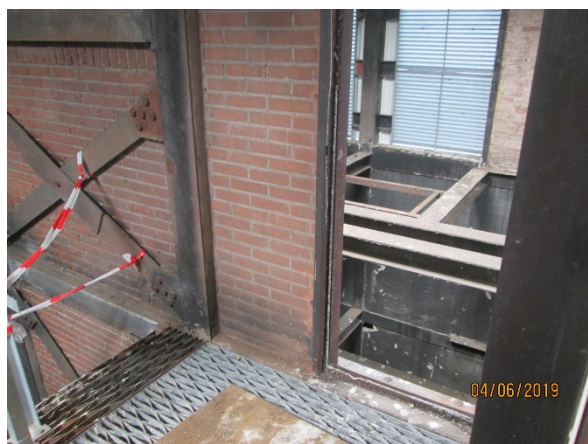
Foto IMG\_0202

| 19-030 | Gebouw | Deurenberging | Bovenste bordes | Arbeidsveiligheid | Het bordes is niet beveiligd tegen valgevaar. | Waarbij op alle andere verdiepingen de deuren zijn dichtgemaakt, ontbreekt op de bovenste verdieping de deur in het geheel. De oostelijke trap is hier afgezet met lint, maar de westelijke trap biedt nog steeds toegang tot het onbeveiligde bordes. | IMG_0202 | 3 | 1 | 3 | 1 | 11 | | Maak de deursparing dicht, net als op de andere verdiepingen. | |

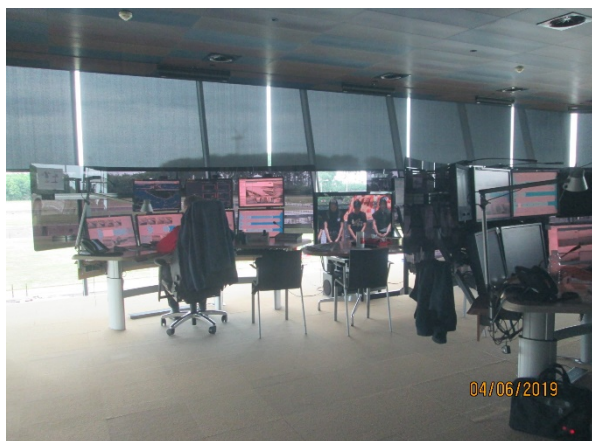
Foto IMG\_0206

| 19-019 | Gebouw | Bedieningsgebouw | Sluisbediening 2e verdieping | Arbeidsveiligheid | In de bedieningsruimte van de sluis staat een TV aan. Dit geeft afleiding. | Door de afleiding is er een verhoogde kans op verkeerde handelingen. | IMG_0206 | 2 | 2 | 2 | 1 | 7 | | Haal de TV weg. | |

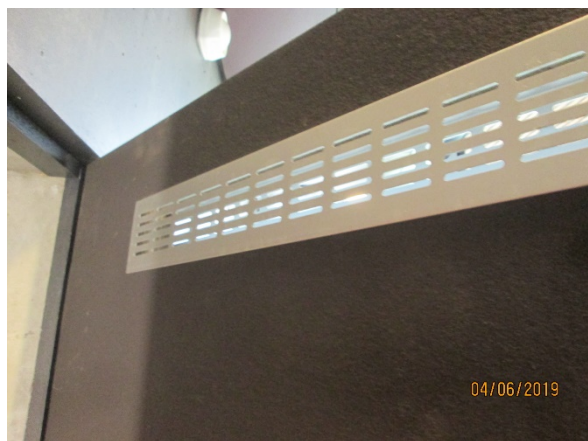
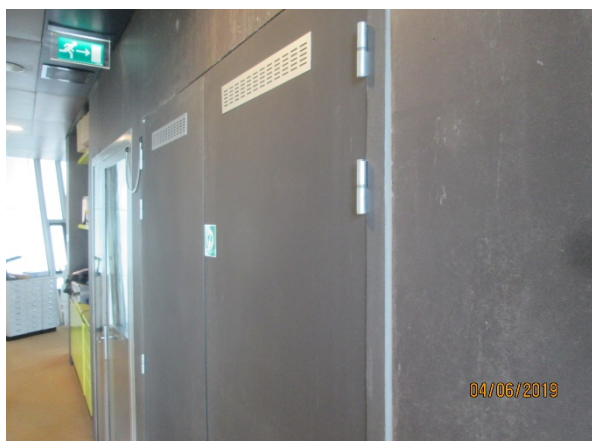
| 19-020 | Gebouw | Bedieningsgebouw | Leidingschachten | Brandveiligheid | De deuren van de schachten zijn niet brandwerend afgewerkt. | De schachten zijn tussen de verdiepingen voorzien van een rooster. Bij brand op een verdiepingen kan deze gemakkelijk overslaan op de andere verdiepingen. | IMG_0214<br>IMG_0217 | 2 | 2 | 2 | 1 | 7 | | Het is niet duidelijk of de schachten brandwerend uitgevoerd moeten worden.<br>Advies: Nader onderzoek naar compartimentering van het pand. | |

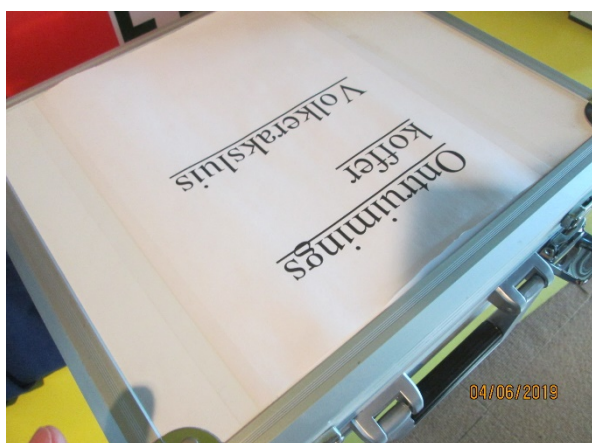
Foto IMG\_0221

| 19-021 | Gebouw | Bedieningsgebouw | Algemeen | Brandveiligheid | De het ontruimingsplan is verouderd (2011) | De verouderde gegevens (namen, telefoonnr. enz.) geven verkeerde informatie tijdens een calamiteit. Door de locatie van het gebouw (in de nabijheid van de sluis waar kegelschepen worden geschut) is de noodzaak van een goed ontruimingsplan groter. | IMG_0220<br>IMG_0221 | | | | | B | | Maak het ontruimingsplan actueel en controleer het plan jaarlijks op wijzigingen. | |

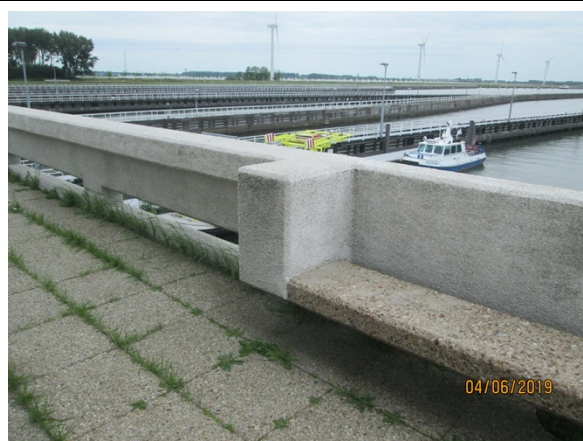
Volgens het Bouwbesluit *bestaande bouw* voldoet de uitkijktoren op één punt niet. Dit is de hoogte van de borstwering bij de bank.

De borstwering is +/- 0,9m hoog en 0,2m dik, dit is voldoende hoog. De bank, die onderdeel uitmaakt van de borstwering (foto 02), geeft echter een opstapmogelijkheid op +/- 0,4m. Hierdoor blijft er slechts 0,5m van de borstwering over. Met een dikte van 0,2m is de minimale hoogte 0,8m.

Foto 02  
Borstwering met bank.

De borstwering ter plaatse van de banken moet worden verhoogd (foto 02) tot 1,0 m boven het zitniveau van de banken.

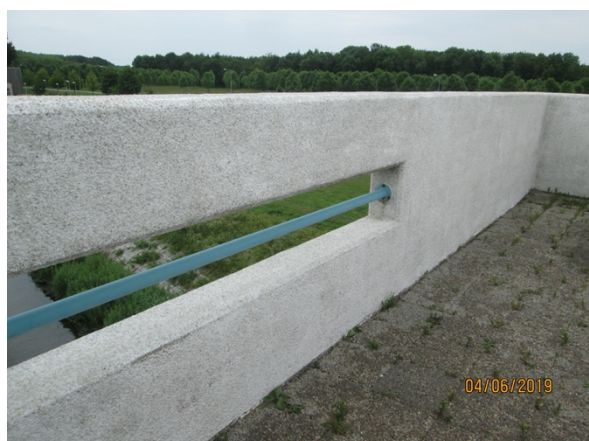
Foto 03  
Overklauterbaarheid

De sparingen in de borstwering moeten worden dicht gemaakt (foto 03). Tussen de 0,2 en 0,7m boven de vloer mogen er geen opstapmogelijkheden zijn. Tevens mag een kogel van 0,1m de vloerafscheiding niet passeren.

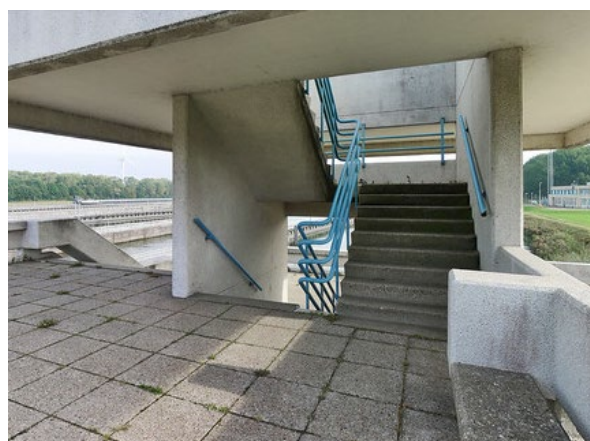
Bij de trap heeft het leuningwerk open ruimtes van +/-0,4m, waar maximaal 0,1m is toegestaan.

Foto 04  
Trapleuningen.
