## Asbestinventarisatierapport

| Omschrijving: | Hoofdgebouw |
| Adres: | Helmondsingel 143 |
| Plaats: | Helmond |

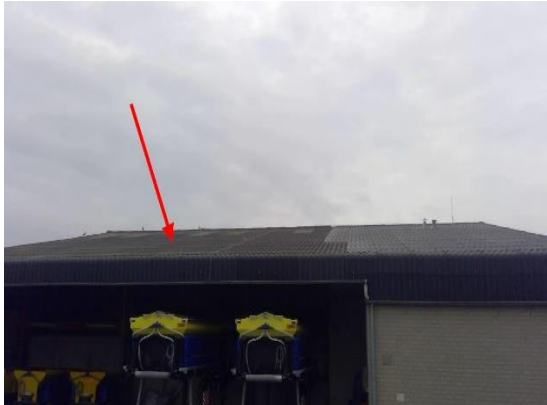
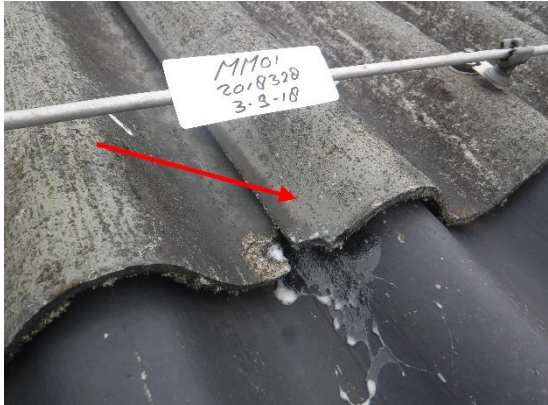
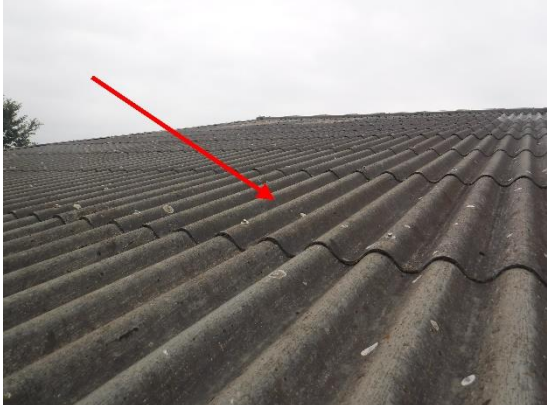
| Omschrijving | Golfplaten op het dak |
| Analyseresultaat | 10-15% Chrysotiel |
| Beschadigd | Licht beschadigd |
| Verweerd | Licht verweerd |
| Risicoklasse | 2 |
| <div> </div> <div> Foto 1 Golfplaat Foto 2 Golfplaat </div> | |
| <div> </div> <div> Foto 3 Golfplaat </div> | |

| Verwijdering | Open lucht |

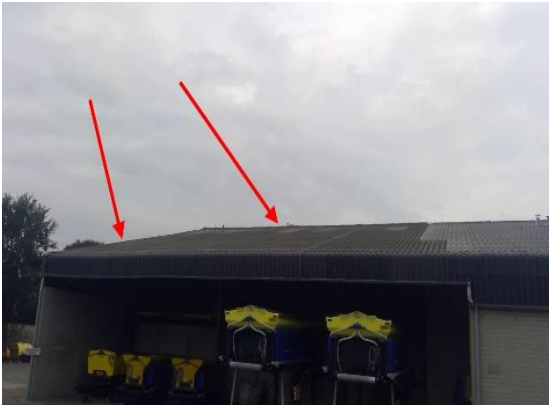
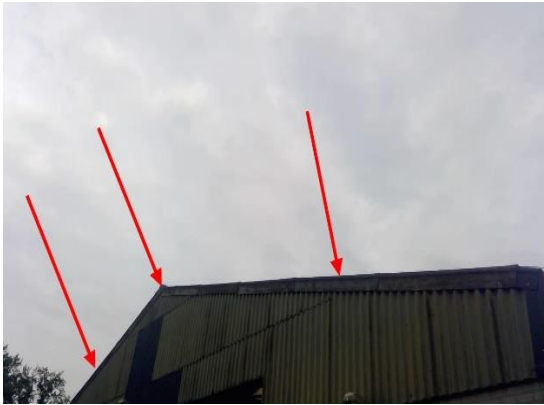
| Omschrijving | Vormstukken |
| Analyseresultaat | 10-15% Chrysotiel |
| Beschadigd | Licht beschadigd |
| Verweerd | Licht verweerd |
| Risicoklasse | 2 |
| Foto 4 Vormstukken | |
| Foto 5 Vormstukken | |

| Verwijdering | Open lucht |

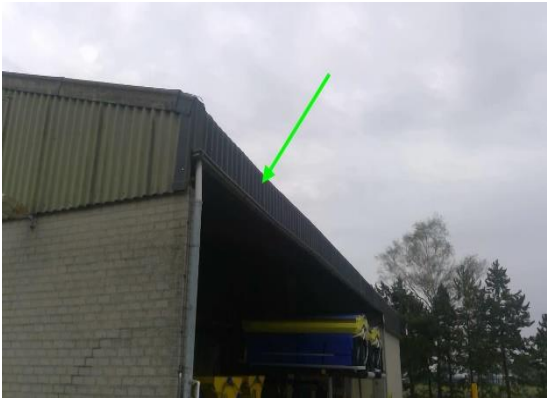
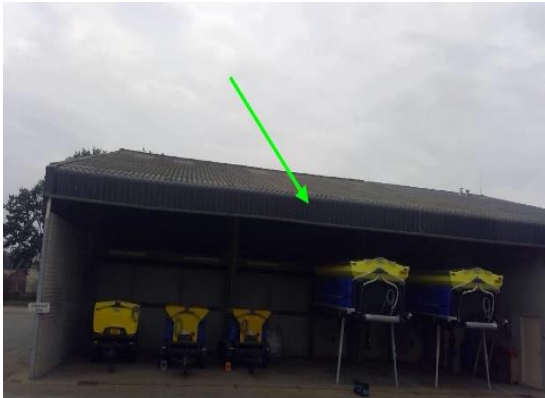
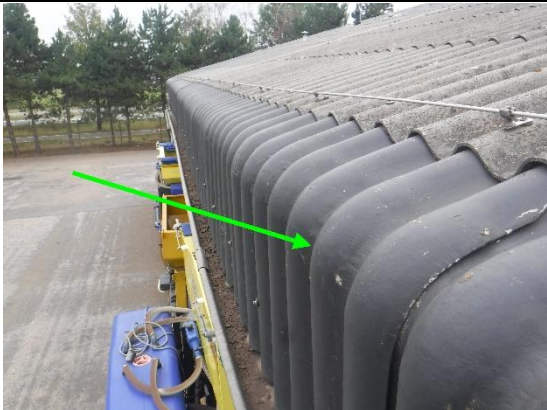
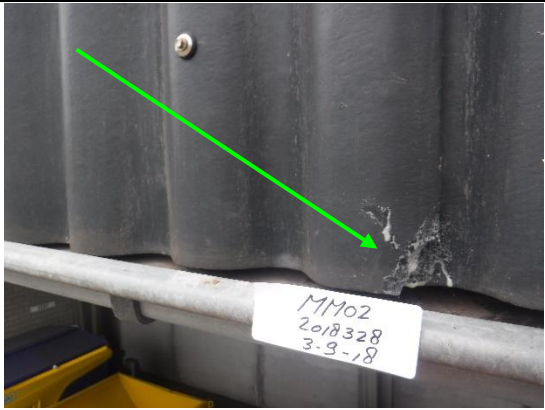
| Omschrijving | Vormstukken onder aan de dakrand |
| Analyseresultaat | <0,1% geen asbest |
| Beschadigd | Licht beschadigd |
| <div> <div>Foto 6 Vormstukken</div> <div>Foto 7 Vormstukken</div> </div> | |
| <div> <div>Foto 8 Vormstukken</div> <div>Foto 9 Vormstukken</div> </div> | |

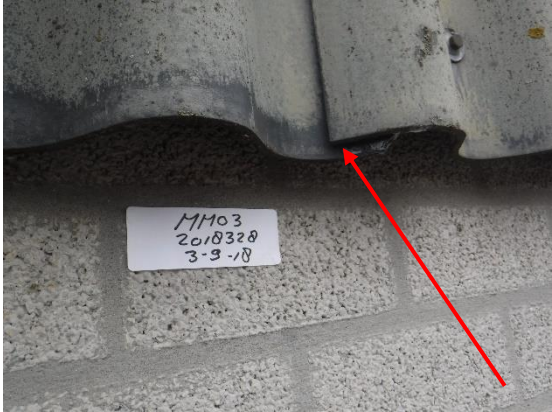
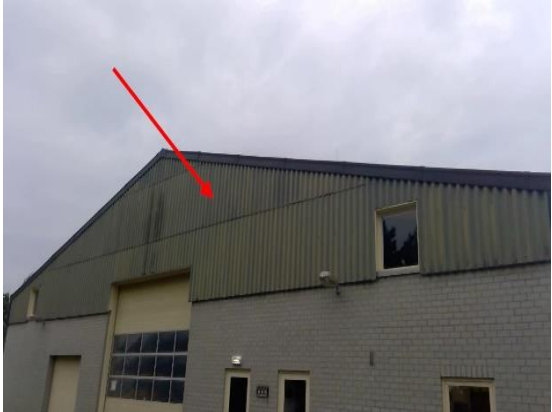
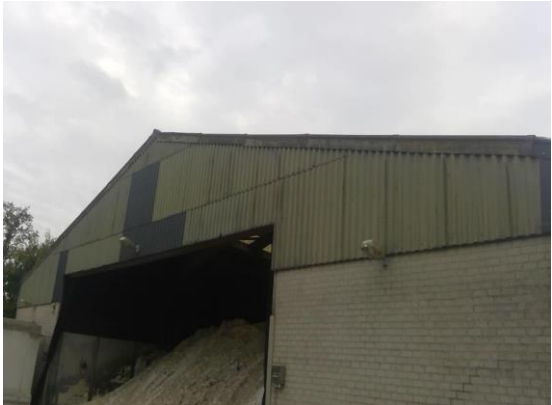
| Omschrijving | Golfplaten tegen de wanden |
| Analyseresultaat | 10-15% Chrysotiel |
| Beschadigd | Licht beschadigd |
| Verweerd | Licht verweerd |
| Risicoklasse | 2 |
| <div> <div>Foto 10 Golfplaat</div> <div>Foto 11 Golfplaat</div> </div> | |
| <div> <div>Foto 12 Golfplaat</div> </div> | |

| Verwijdering | Open lucht |

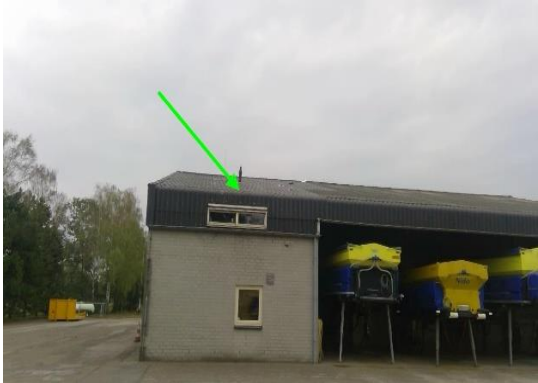
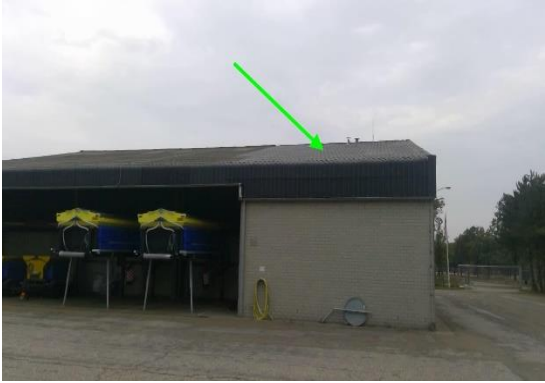
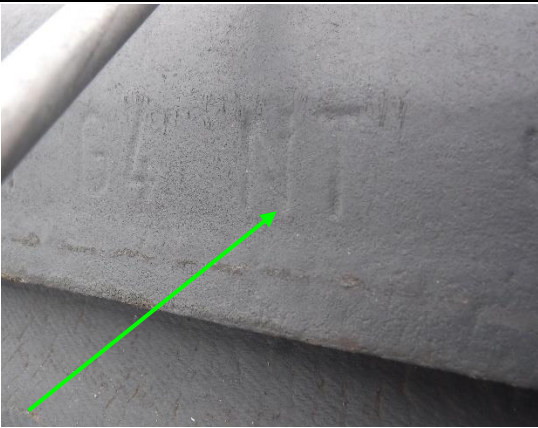
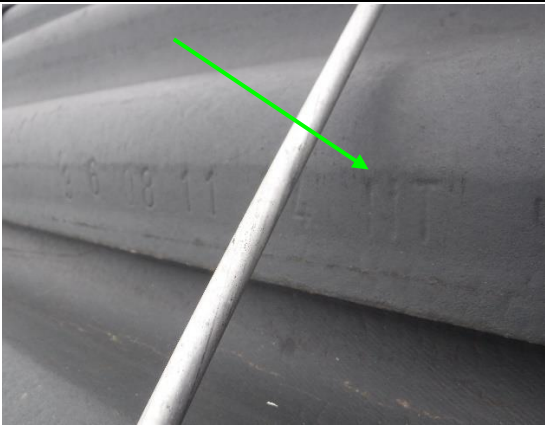
| Omschrijving | Golfplaten met NT-nummer op het dak (= Nieuwe Techniek) |
| Beschadigd | Licht beschadigd |
| Verweerd | Licht verweerd |
| <div> <div>Foto 13 Golfplaat</div> <div>Foto 14 Golfplaat</div> </div> | |
| <div> <div>Foto 15 Golfplaat</div> <div>Foto 16 Golfplaat</div> </div> | |

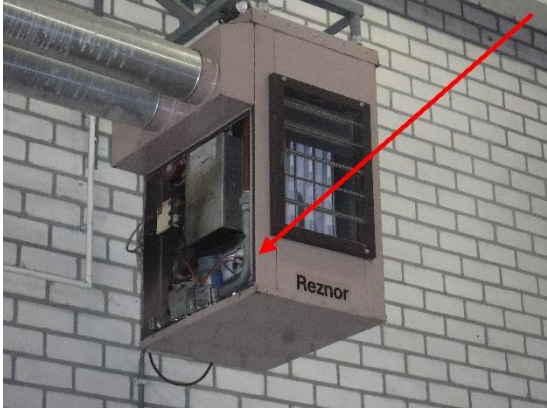
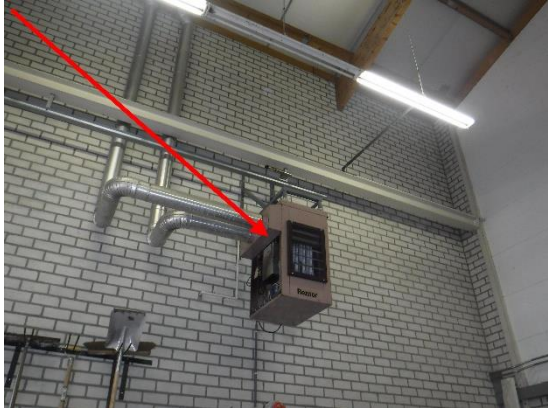
| Omschrijving | Pakking in heater |
| Analyseresultaat | Asbesthoudend volgens handboek Intechium (zie kopie op pagina 51) |
| Gebonden | Niet-hechtgebonden |
| Risicoklasse | 1 |
| <div style="display: flex; justify-content: space-around;"> <div style="text-align: center;"> <p>Foto 17 Pakking</p> </div> <div style="text-align: center;"> <p>Foto 18 Pakking</p> </div> </div> | |

| Verwijdering | In het geheel inpakken en verwijderen |

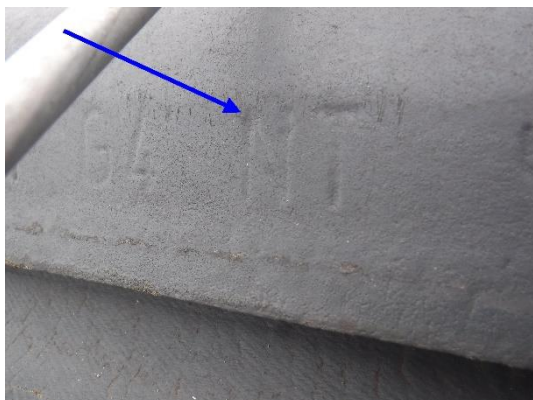
Foto 27 | Golfplaten vervangen met NT-nummers

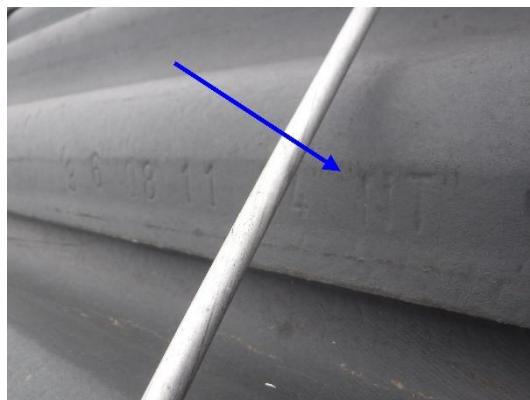
Foto 28 | Golfplaten vervangen met NT-nummers

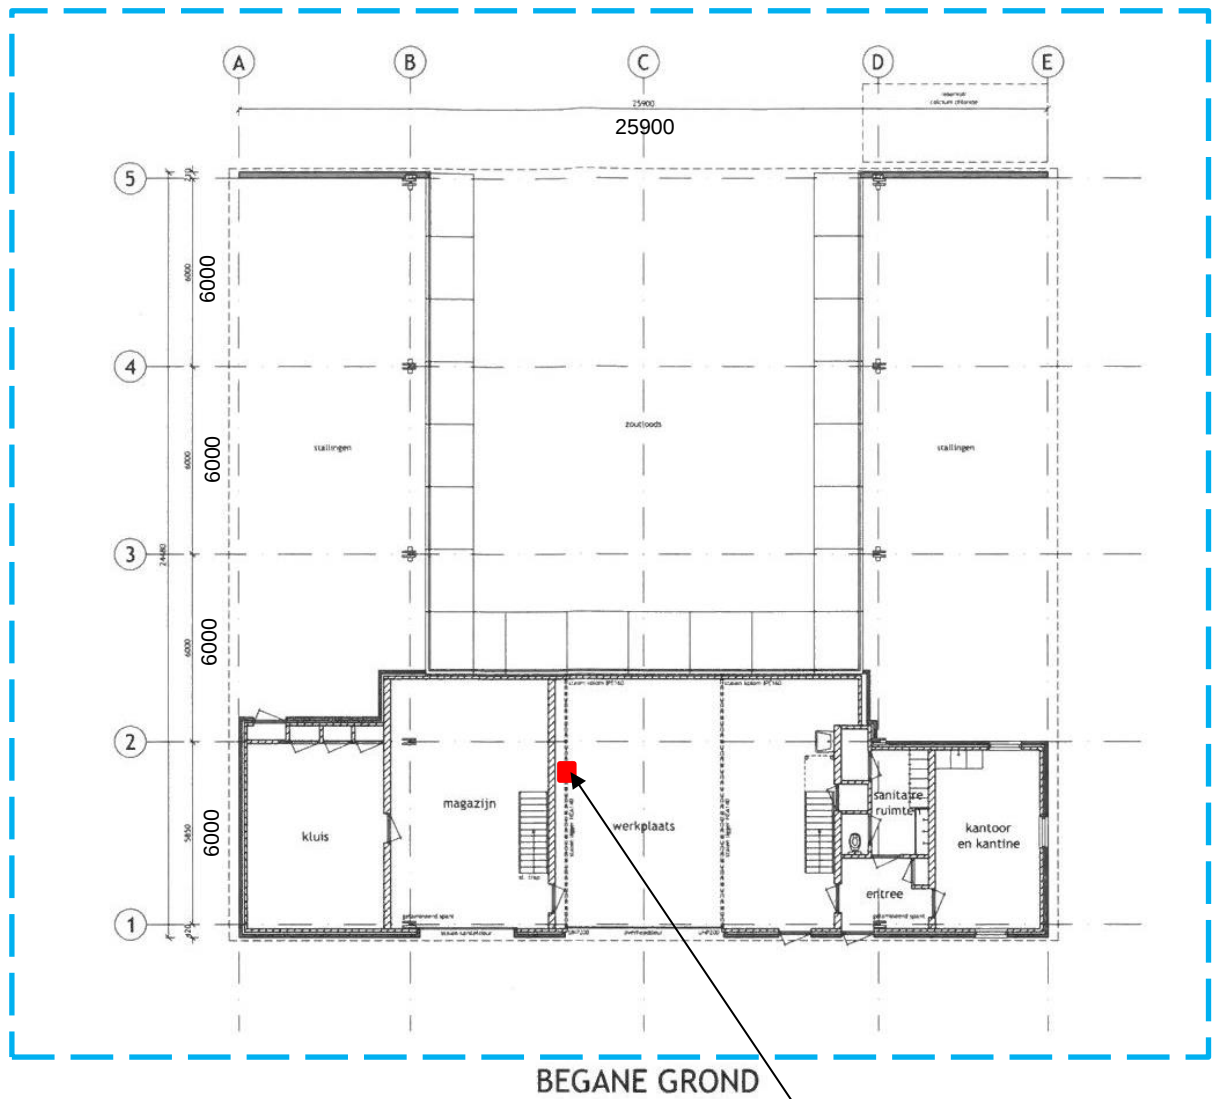
Begane grond

1 stuks asbesthoudende heater met pakking in de werkplaats (bron 6)
