**Scheurvorming Prins Clausbrug**  
*Rapportage scheurvorming in lassen*

Opdrachtgever:            Gemeente Utrecht

Projectnummer:           16433

| Datum | Versie | Omschrijving | verificatie |
|---|---|---|---|
| 4 juli 2019 | 1.0 | | |

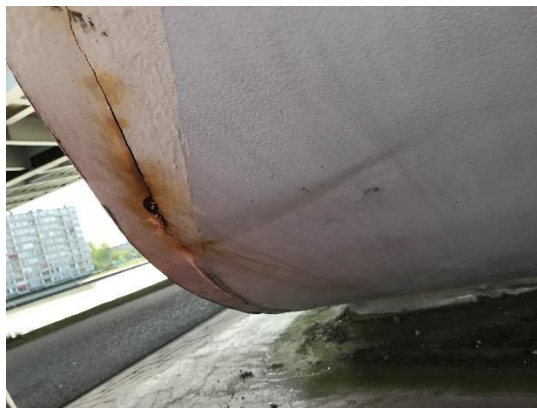
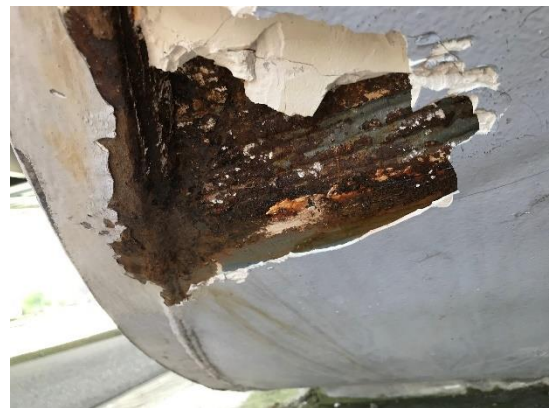
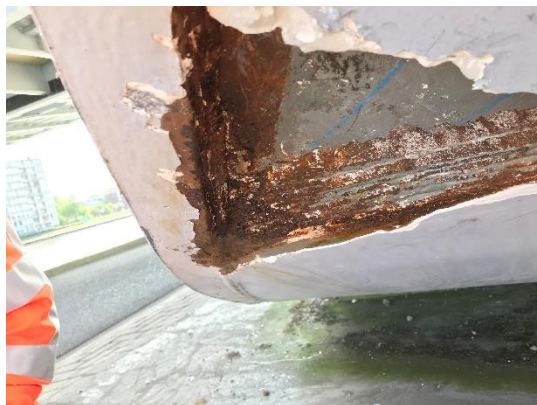
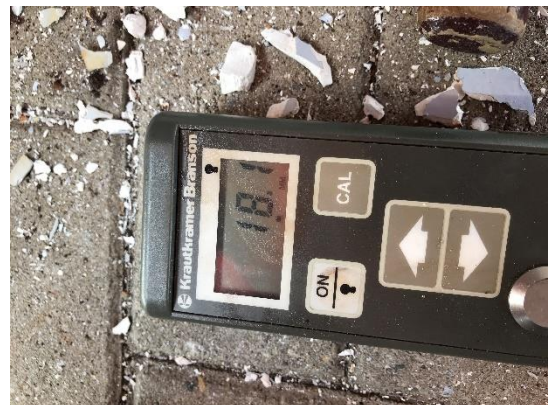
Onderdeel A

- Aan de onderzijde is een scheur op de lasnaad zichtbaar.
- Deze scheur heeft een lengte groter dan 20cm.
- Vanuit deze scheur zijn corrosiesporen zichtbaar.
- Bij de start van de scheur is horizontaal een bolling zichtbaar.
- Wanneer deze bolling wordt afgeklopt zijn er holle klanken hoorbaar.
- Bij het verwijderen van de geplamuurde afwerking blijkt dat deze afwerking tot ca. 25mm dik is.
- Na het verwijderen van de afwerking is een trapsgewijze las zichtbaar over de lengte van het verwijderde plamuur, zijnde circa 10cm.
- Met een wanddiktemeter is een dikte van 18,1mm en 20,0mm gemeten.

Afbeelding 3: Scheur en bolling

Afbeelding 4: Dikte van afwerking

Afbeelding 5: Trapsgewijze las

Afbeelding 6: Wanddikte

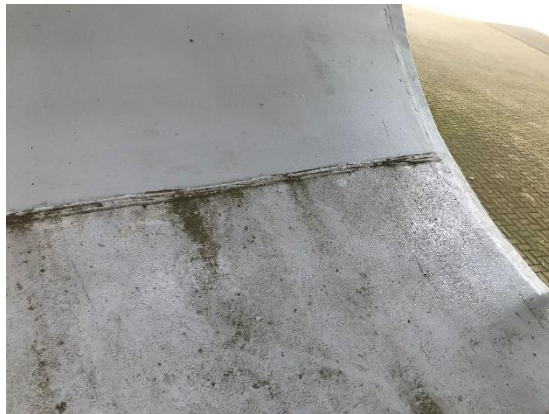
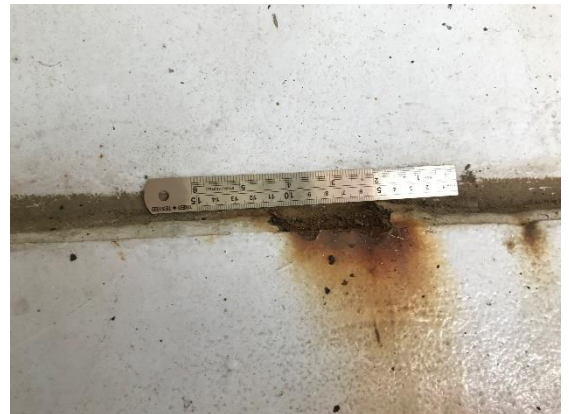
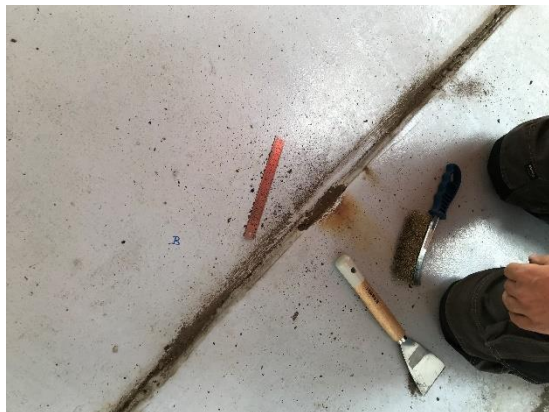
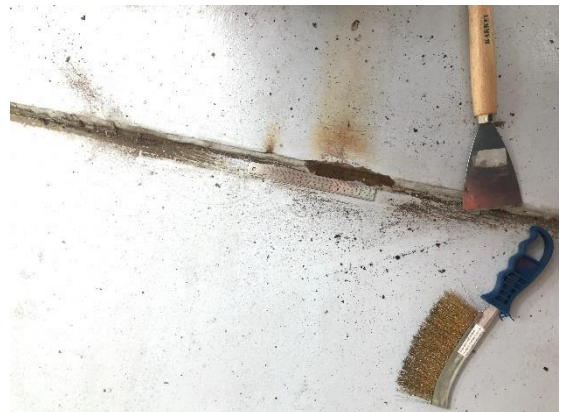
*Onderdeel B1*

- Bij de aansluiting van de twee staalplaten heeft zich een goot gevormd.
- Over de lengte van de aansluiting van de twee staalplaten zijn kleine scheurtjes in de conservering zichtbaar.
- Op een enkele locatie is corrosie zichtbaar.
- Met de wanddiktemeter is 52,5mm gemeten bij de staalplaat die conform tekening 50mm dik zou moeten zijn.
- Met de wanddiktemeter is 21,5/18,4 en 11,1mm gemeten bij de staalplaat die conform tekening 20mm dik zou moeten zijn. De staalplaat loopt taps toe richting de aansluiting op de 50mm dikke staalplaat dit komt overeen met de tekening.

*Afbeelding 7: Aansluiting staalplaten*

*Afbeelding 8: Corrosie t.p.v. aansluiting*

*Afbeelding 9: Aansluiting staalplaten*

*Afbeelding 10: Aansluiting staalplaten*

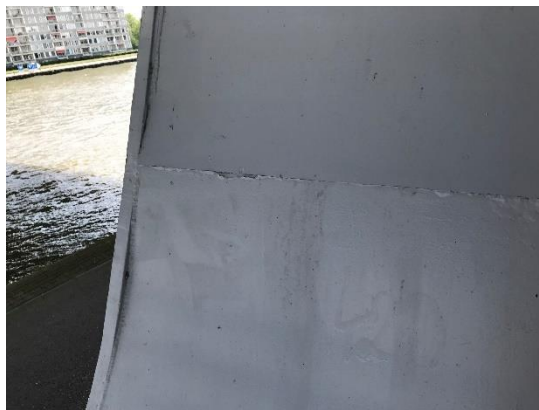
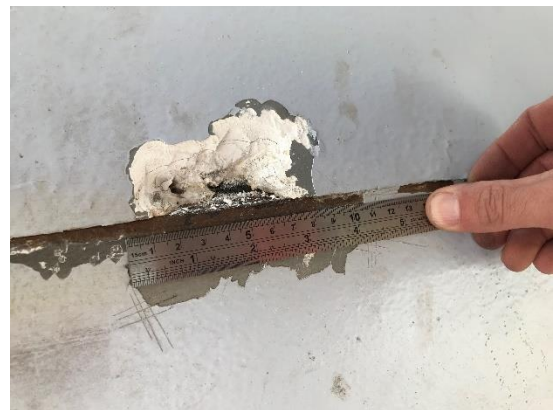
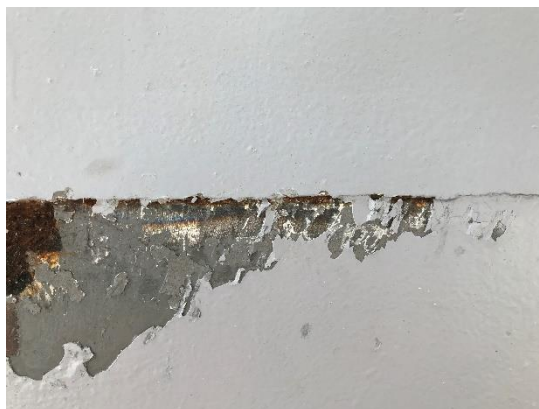
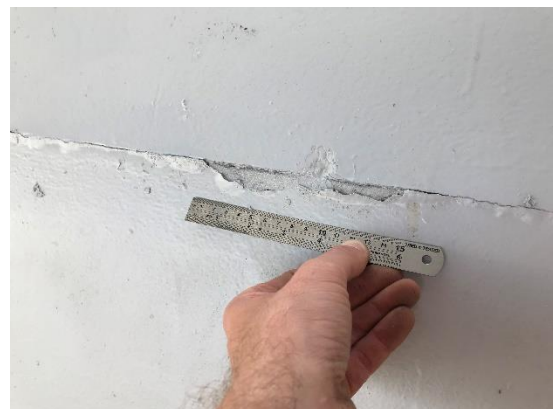
*Onderdeel B2*

- De aansluiting van de staalplaten lopen in een punt naar elkaar toe en sluiten niet recht op elkaar aan. Hierdoor ontstaat er verschil met de ronding van de beplating aan de zijkant.
- Over de lasnaad is een plamuur laag aangebracht ter esthetische afwerking. In deze afwerking is een scheur ontstaan over de gehele lengte van de aansluiting tussen de twee stalen platen.
- Ter plekke van deze naad is corrosie zichtbaar.
- Verdeeld over de naad is onthechting van de verflaag waargenomen.
- Bij het verwijderen van de afwerklaag is te zien dat de staalplaat alleen corrodeert ten hoogte van de aansluiting van de twee staalplaten.

*Afbeelding 11: Aansluiting van staalplaten*

*Afbeelding 12: Afwerking t.p.v. aansluiting*

*Afbeelding 13: Lokale corrosie*

*Afbeelding 14: Onthechting verflaag nabij scheur*

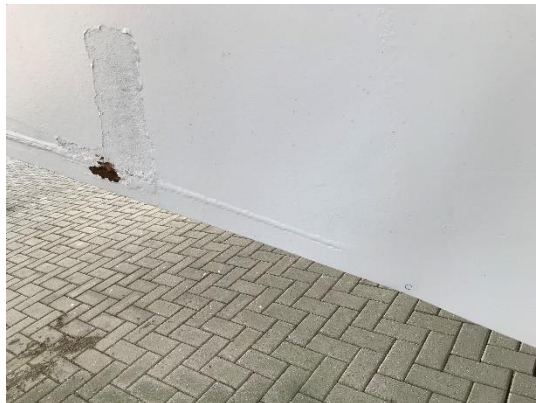
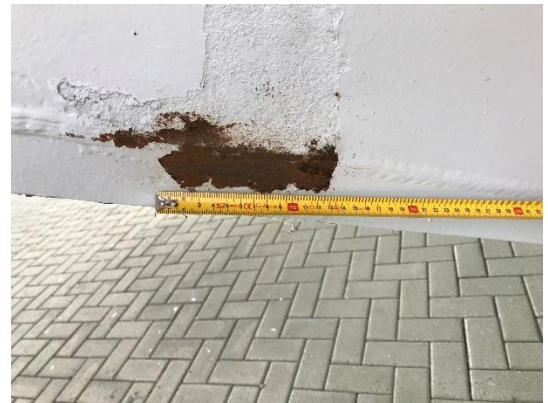
*Onderdeel C*

- Recent is de de onderzijde van de pyloon geschilderd. Achter de verflaag is corrosie aanwezig.
- Bij de aansluiting van twee stalenplaten is over de lasnaad corrosie zichtbaar.

*Afbeelding 15: Schilderwerk met daarachter corrosie*

*Afbeelding 16: Corrosie rondom lasnaad*

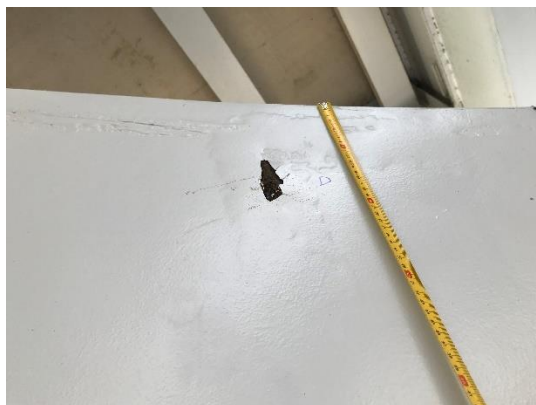
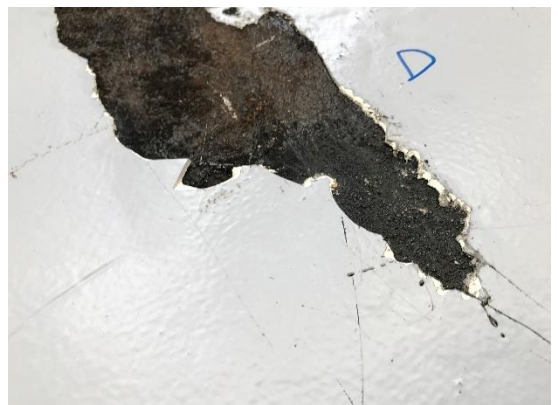
*Onderdeel D*

- Corrosie zichtbaar rondom lasnaad van twee staalplaten.
- Blazen zichtbaar rondom gecorrodeerd oppervlak.
- Vocht zichtbaar onder de afwerklaag.

*Afbeelding 17: Blazen rondom gecorrodeerd oppervlak*

*Afbeelding 18: Vocht onder afwerklaag*

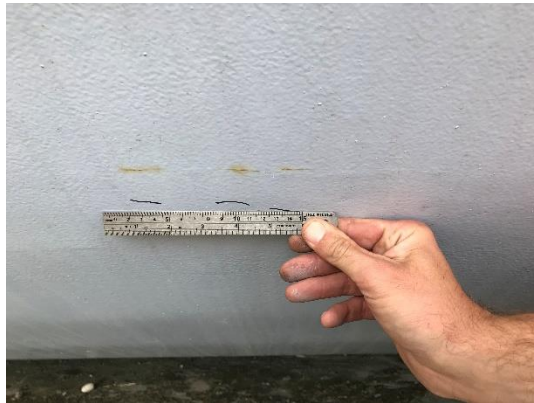
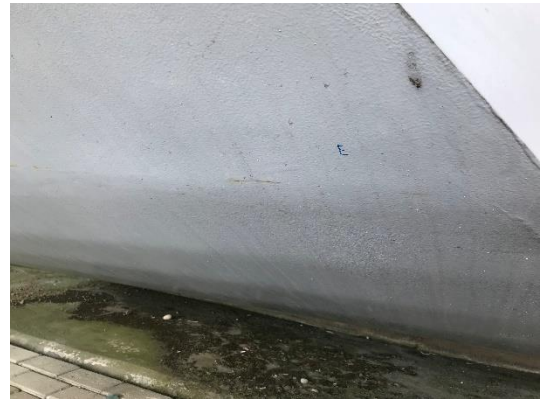
Onderdeel E

- Corrosie zichtbaar over de naad van de aansluiting tussen twee staalplaten.
- Over deze naad is een bolling zichtbaar van de afwerklaag.

Afbeelding 19: Corrosie bij aansluiting.scheurtjes in coating

Afbeelding 20: Bolling bestaande uit plamuur t.p.v. aansluiting

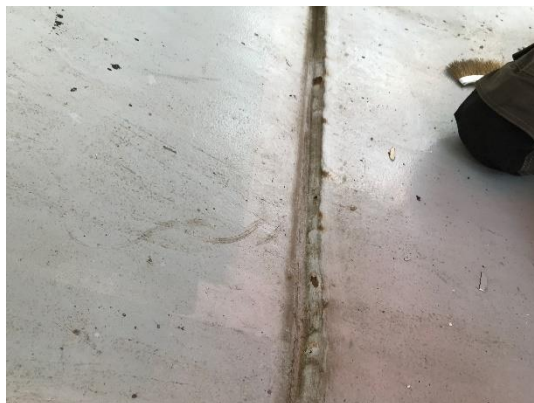
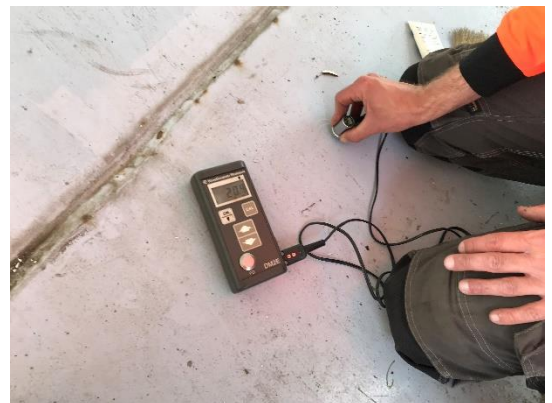
Onderdeel F1

- Bij de aansluiting van de twee staalplaten heeft zich een goot gevormd.
- Over de lengte van de aansluiting van de twee staalplaten zijn kleine scheurtjes in de afwerking zichtbaar.
- Op een enkele locatie is corrosie zichtbaar.
- Met de wanddiktemeter is 52,3mm gemeten bij de staalplaat die conform tekening 50mm dik zou moeten zijn.
- Met de wanddiktemeter is 20,9 en 10,8mm gemeten bij de staalplaat die conform tekening 20mm dik zou moeten zijn. De staalplaat loopt taps toe richting de aansluiting op de 50mm dikke staalplaat.

Afbeelding 21: Goot t.p.v. aansluiting twee stalen platen

Afbeelding 22: Wanddiktemeting

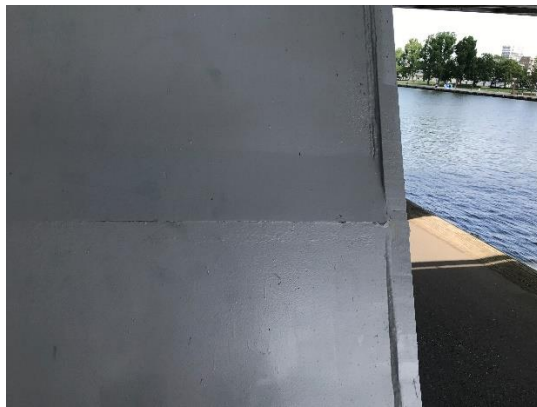
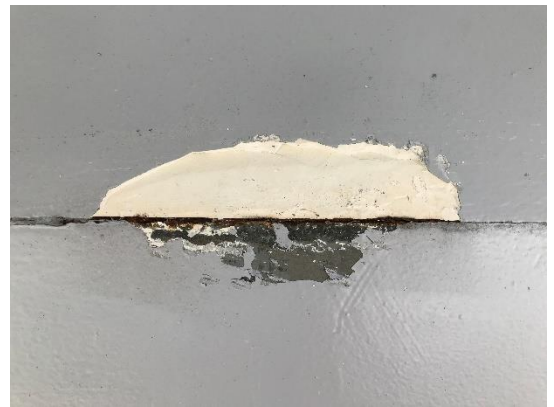
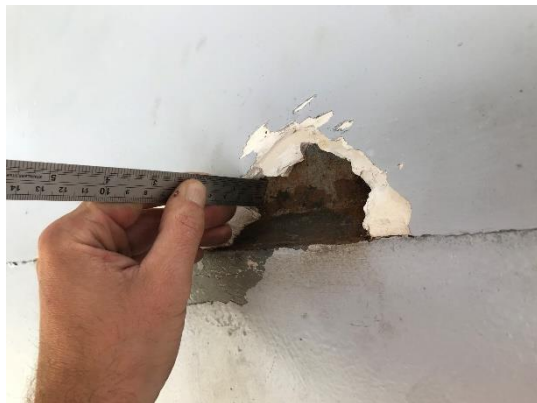
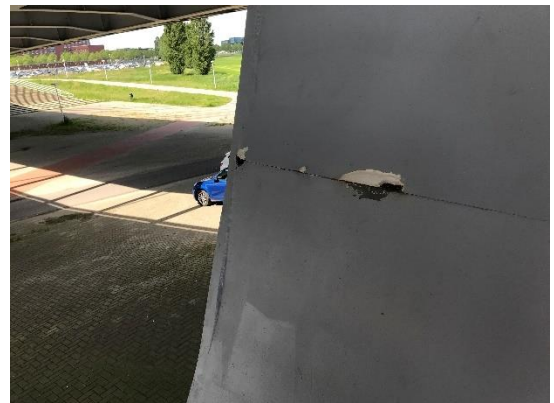
*Onderdeel F2*

- De aansluiting van de staalplaten lopen in een punt naar elkaar toe en sluiten niet recht op elkaar aan. Hierdoor ontstaat er verschil met de ronding van de beplating aan de zijkant.
- Er is over de naad heen geplamuurd. In deze afwerking is een scheur ontstaan over de gehele lengte van de aansluiting tussen de twee stalen platen.
- Ter plekke van deze naad is corrosie zichtbaar.
- Verdeeld over de naad is onthechting van de verflaag zichtbaar.
- Bij het verwijderen van de afwerklaag is te zien dat deze laag 20mm dik is aan de zijde van de 55mm dikke plaat om de naad egaal af te werken.
- Met de wanddiktemeter is een dikte van 21,7mm gemeten bij de stalen plaat die conform tekening 20mm dik zou moeten zijn.

*Afbeelding 23: Aansluiting t.p.v. twee stalen platen*

*Afbeelding 24: Corrosie t.p.v. lasnaad*

*Afbeelding 25: Dikte afwerklaag*

*Afbeelding 26: Aansluiting t.p.v. twee stalen platen*
