## ONDERZOEKSRAPPORT CHROOM-6 IN VERF

| Locatie | : Prins Clausbrug te Utrecht |
| Rapportnummer | : Chroom-6/10378 |
| Datum | : 1 april 2019 |

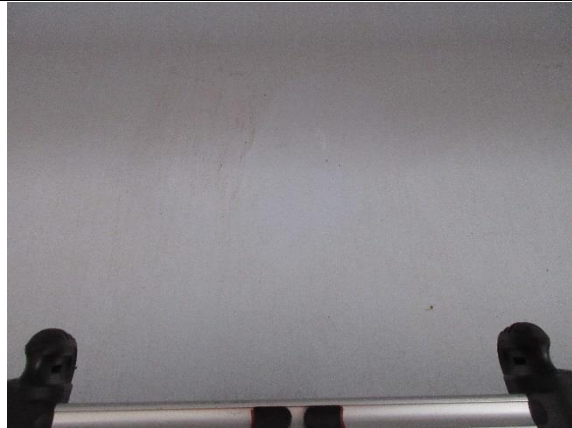
| Metingnummer: | 1 |

| Onderdeel/<br>Locatie | Meting /<br>monster<br>nr. | Kleur<br>toplaag | Primerlaag<br>(kleur) | Te<br>onderscheiden<br>lagen <sup>1</sup> | Ondergrond/<br>substraat | Onderzoeksresultaat (kwalitatief) | | | | |
|---|---|---|---|---|---|---|---|---|---|---|
| Hoofdbalk brug noordzijde (NZ) | 1 | Lichtblauw | Wit | 3 | Staal | - | - | +++ | - | N.v.t. |

| Metingnummer: | 1 |
|---|---|
| Object | Landhoofd Oost |
| Onderdeel/ locatie | Lijf van de hoofdbalk, brugdek noordzijde |
| Chroom-6 aangetroffen? | N.v.t. |

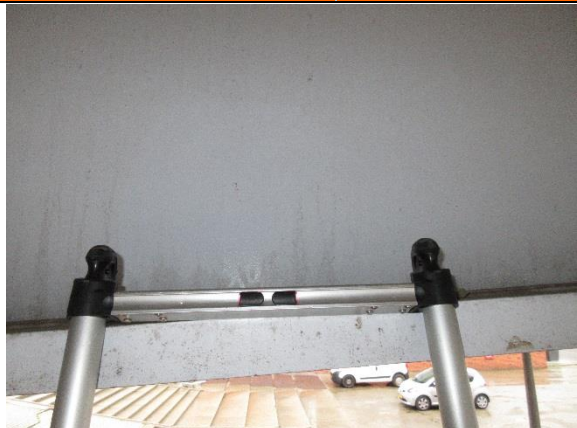
| Metingnummer: | 2 |

| Onderdeel/<br>Locatie | Meting /<br>monster<br>nr. | Kleur<br>toplaag | Primerlaag<br>(kleur) | Te<br>onderscheiden<br>lagen <sup>1</sup> | Ondergrond/<br>substraat | Onderzoeksresultaat (kwalitatief) | | | | |
|---|---|---|---|---|---|---|---|---|---|---|
| Hoofdbalk brug zuidzijde (ZZ) | 2 | Lichtblauw | Wit | 3 | Staal | - | - | +++ | - | N.v.t. |

| Metingnummer: | 2 |
|---|---|
| Object | Landhoofd Oost |
| Onderdeel/ locatie | Lijf van de hoofdbalk, brugdek zuidzijde |
| Chroom-6 aangetroffen? | N.v.t. |

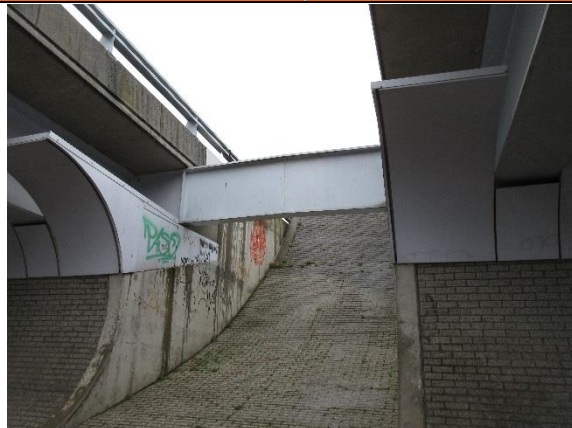
| Metingnummer: | 3 |

| Onderdeel/<br>Locatie | Meting /<br>monster<br>nr. | Kleur<br>toplaag | Primerlaag<br>(kleur) | Te<br>onderscheiden<br>lagen <sup>1</sup> | Ondergrond/<br>substraat | Onderzoeksresultaat (kwalitatief) | | | | |
|---|---|---|---|---|---|---|---|---|---|---|
| Dwarsbalk tussen brugdek NZ en ZZ | 3 | Lichtblauw | Wit | 3 | Staal | - | - | ++ | - | N.v.t. |

| Metingnummer: | 3 |
|---|---|
| Object | Landhoofd Oost |
| Onderdeel/ locatie | Lijf van de dwarsbalk (meetpunt 3 is aan de achterzijde van de balk) |
| Chroom-6 aangetroffen? | N.v.t. |

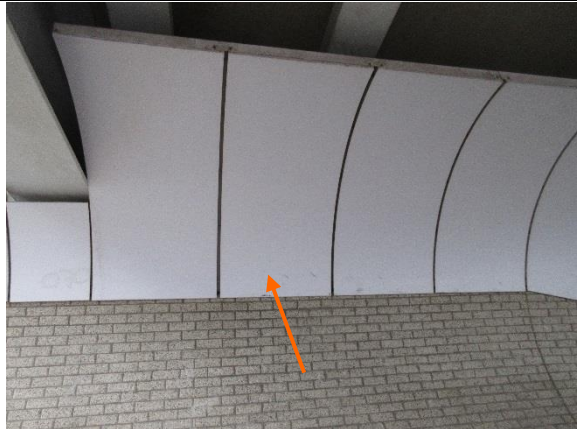
| Metingnummer: | 5 |

| Onderdeel/<br>Locatie | Meting /<br>monster<br>nr. | Kleur<br>toplaag | Primerlaag<br>(kleur) | Te<br>onderscheiden<br>lagen <sup>1</sup> | Ondergrond/<br>substraat | Onderzoeksresultaat (kwalitatief) | | | | |
|---|---|---|---|---|---|---|---|---|---|---|
| Beplating landhoofd ZZ | 5 | Lichtblauw | Wit | 3 | Aluminium | + | - | - | + | Nee |

| Metingnummer: | 5 |
|---|---|
| Object | Landhoofd Oost |
| Onderdeel/ locatie | Beplating landhoofd zuidzijde |
| Chroom-6 aangetroffen? | Nee |

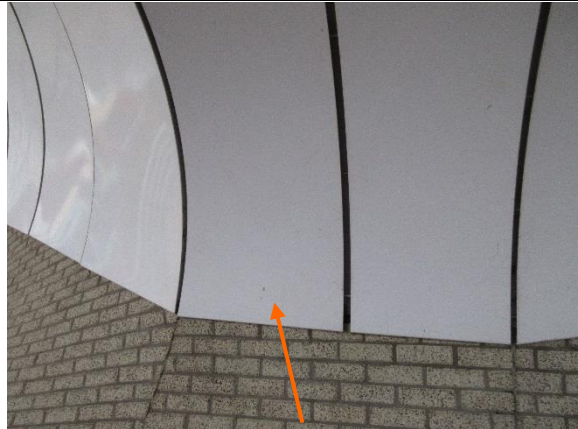
| Metingnummer: | 6 |

| Onderdeel/<br>Locatie | Meting /<br>monster<br>nr. | Kleur<br>toplaag | Primerlaag<br>(kleur) | Te<br>onderscheiden<br>lagen <sup>1</sup> | Ondergrond/<br>substraat | Onderzoeksresultaat (kwalitatief) | | | | |
|---|---|---|---|---|---|---|---|---|---|---|
| Beplating landhoofd NZ | 6 | Lichtblauw | Wit | 3 | Aluminium | + | + | + | + | Nee |

| Metingnummer: | 6 |
|---|---|
| Object | Landhoofd Oost |
| Onderdeel/ locatie | Beplating landhoofd noordzijde |
| Chroom-6 aangetroffen? | Nee |

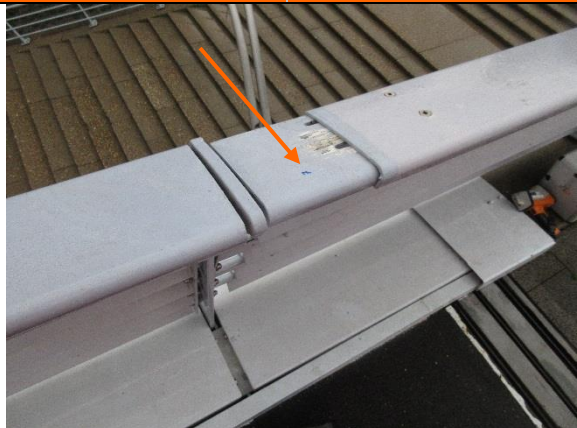
| Metingnummer: | 7 |

| Onderdeel/<br>Locatie | Meting /<br>monster<br>nr. | Kleur<br>toplaag | Primerlaag<br>(kleur) | Te<br>onderscheiden<br>lagen <sup>1</sup> | Ondergrond/<br>substraat | Onderzoeksresultaat (kwalitatief) | | | | |
|---|---|---|---|---|---|---|---|---|---|---|
| Hekwerk NZ, leuning bovenzijde | 7 | Lichtblauw | Wit | 3 | Staal | - | - | +++ | - | N.v.t. |

| Metingnummer: | 7 |
|---|---|
| Object | Hekwerk noordzijde, bij landhoofd Oost |
| Onderdeel/ locatie | Leuning |
| Chroom-6 aangetroffen? | Nee |

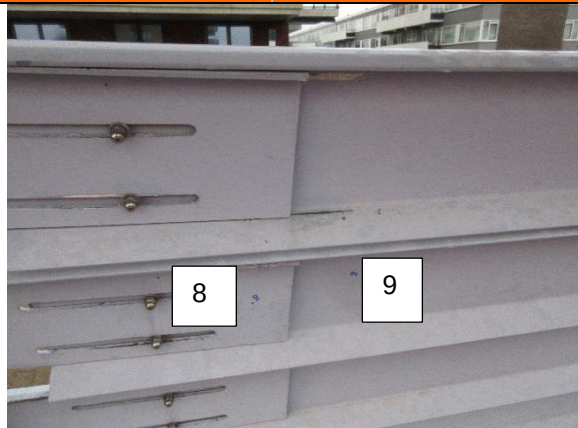
| Metingnummer: | 8 en 9 |

| Onderdeel/<br>Locatie | Meting /<br>monster<br>nr. | Kleur<br>toplaag | Primerlaag<br>(kleur) | Te<br>onderscheiden<br>lagen <sup>1</sup> | Ondergrond/<br>substraat | Onderzoeksresultaat (kwalitatief) | | | | |
|---|---|---|---|---|---|---|---|---|---|---|
| Hekwerk NZ, lamel-dilatatieplaat | 8 | Lichtblauw | Wit | 3 | Staal | + | + | +++ | - | Nee |
| Hekwerk NZ, lamel | 9 | Lichtblauw | Wit | 3 | Staal | - | - | +++ | - | N.v.t. |

| Metingnummer: | 8 en 9 |
|---|---|
| Object | Hekwerk noordzijde, bij landhoofd Oost |
| Onderdeel/ locatie | 8: lamel-dilatatieplaat<br>9: lamel |
| Chroom-6 aangetroffen? | Nee (MP 8)<br>N.v.t. (MP 9) |

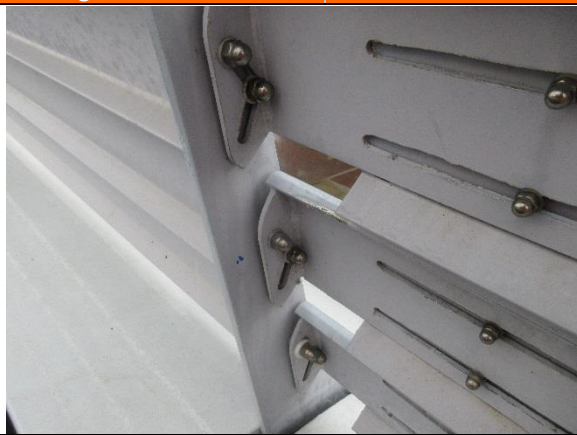
| Metingnummer: 10 | |

| Onderdeel/<br>Locatie | Meting /<br>monster<br>nr. | Kleur<br>toplaag | Primerlaag<br>(kleur) | Te<br>onderscheiden<br>lagen <sup>1</sup> | Ondergrond/<br>substraat | Onderzoeksresultaat (kwalitatief) | | | | |
|---|---|---|---|---|---|---|---|---|---|---|
| Hekwerk NZ, baluster | 10 | Lichtblauw | Wit | 3 | Staal | - | ++ | +++ | - | N.v.t. |

| Metingnummer: 10 | |
|---|---|
| Object | Hekwerk noordzijde, bij landhoofd Oost |
| Onderdeel/ locatie | Baluster |
| Chroom-6 aangetroffen? | N.v.t. |

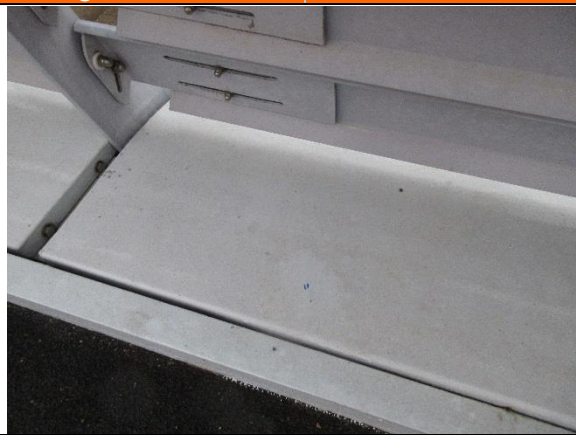
| Metingnummer: 11 | |

| Onderdeel/<br>Locatie | Meting /<br>monster<br>nr. | Kleur<br>toplaag | Primerlaag<br>(kleur) | Te<br>onderscheiden<br>lagen <sup>1</sup> | Ondergrond/<br>substraat | Onderzoeksresultaat (kwalitatief) | | | | |
|---|---|---|---|---|---|---|---|---|---|---|
| Beplating schampkant NZ | 11 | Lichtblauw | Wit | 3 | Staal | - | - | +++ | - | N.v.t. |

| Metingnummer: 11 | |
|---|---|
| Object | Brugdek noordzijde, bij landhoofd Oost |
| Onderdeel/ locatie | Afdekplaat schampkant |
| Chroom-6 aangetroffen? | N.v.t. |

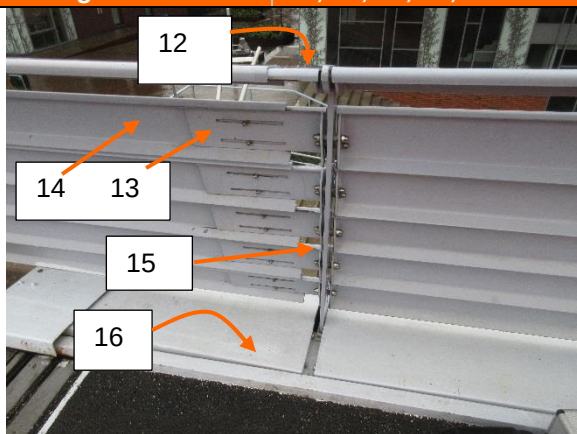
| Metingnummer: 12, 13, 14, 15, 16 | |

| Metingnummer: 12, 13, 14, 15, 16 | |
|---|---|
| Object | Hekwerk zuidzijde, bij landhoofd Oost |
| Onderdeel/ locatie | 12: leuning<br>13: dilatatieplaat lamel<br>14: lamel<br>15: baluster<br>16: afdekplaat schampkant |
| Chroom-6 aangetroffen? | N.v.t. |

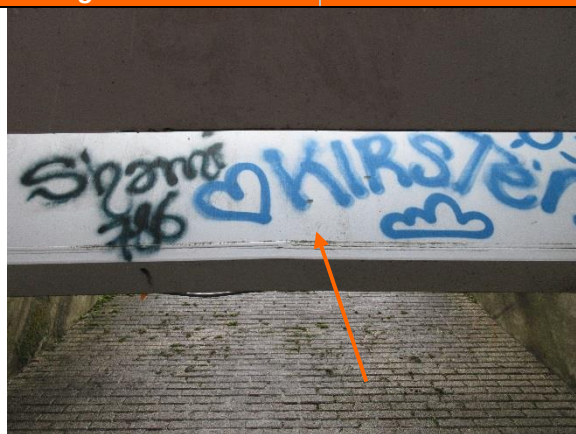
| Metingnummer: 17 | |

| Onderdeel/<br>Locatie | Meting /<br>monster<br>nr. | Kleur<br>toplaag | Primerlaag<br>(kleur) | Te<br>onderscheiden<br>lagen <sup>1</sup> | Ondergrond/<br>substraat | Onderzoeksresultaat (kwalitatief) | | | | |
|---|---|---|---|---|---|---|---|---|---|---|
| Dwarsbalk tussen brugdek NZ en ZZ | 17 | Lichtblauw | Wit | 3 | Staal | - | - | +++ | - | N.v.t. |

| Metingnummer: 17 | |
|---|---|
| Object | Landhoofd West |
| Onderdeel/ locatie | Lijf van de dwarsbalk |
| Chroom-6 aangetroffen? | N.v.t. |

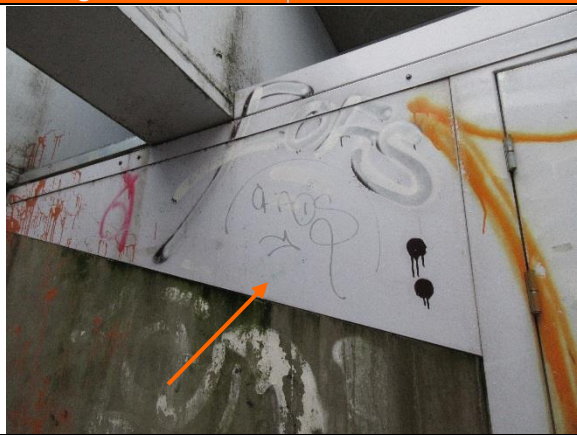
| Metingnummer: | 18 |

| Onderdeel/<br>Locatie | Meting /<br>monster<br>nr. | Kleur<br>toplaag | Primerlaag<br>(kleur) | Te<br>onderscheiden<br>lagen <sup>1</sup> | Ondergrond/<br>substraat | Onderzoeksresultaat (kwalitatief) | | | | |
|---|---|---|---|---|---|---|---|---|---|---|
| Beplating landhoofd ZZ | 18 | Lichtblauw | Wit | 3 | Aluminium | + | - | - | + | Nee |

| Metingnummer: | 18 |
|---|---|
| Object | Landhoofd West |
| Onderdeel/ locatie | Beplating landhoofd noordzijde |
| Chroom-6 aangetroffen? | Nee |

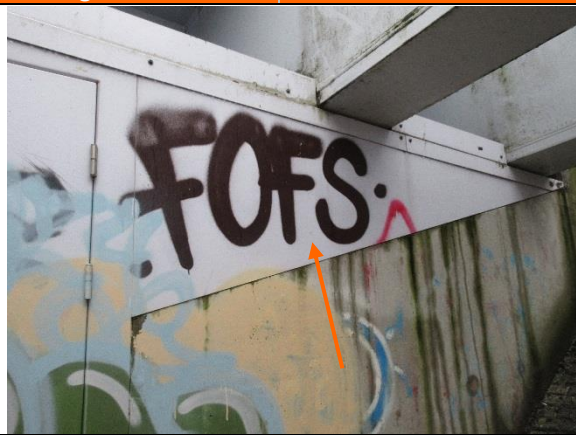
| Metingnummer: | 19 |

| Onderdeel/<br>Locatie | Meting /<br>monster<br>nr. | Kleur<br>toplaag | Primerlaag<br>(kleur) | Te<br>onderscheiden<br>lagen <sup>1</sup> | Ondergrond/<br>substraat | Onderzoeksresultaat (kwalitatief) | | | | |
|---|---|---|---|---|---|---|---|---|---|---|
| Beplating landhoofd NZ | 19 | Lichtblauw | Wit | 3 | Aluminium | ++ | - | - | + | Nee |

| Metingnummer: | 19 |
|---|---|
| Object | Landhoofd West |
| Onderdeel/ locatie | Beplating landhoofd zuidzijde |
| Chroom-6 aangetroffen? | Nee |

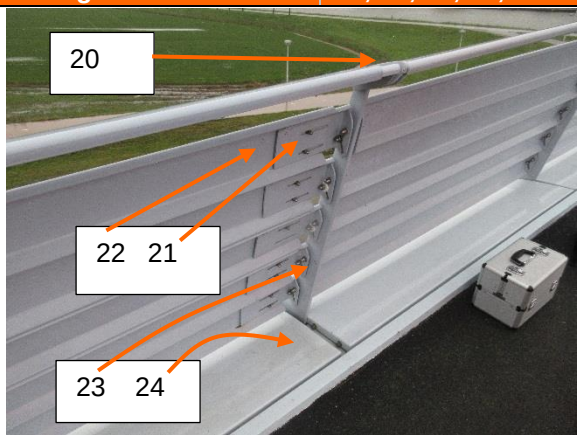
| Metingnummer: | 20, 21, 22, 23, 24 |

| Metingnummer: | 20, 21, 22, 23, 24 |
|---|---|
| Object | Hekwerk noordzijde, bij landhoofd west |
| Onderdeel/ locatie | Leuning |
| Chroom-6 aangetroffen? | N.v.t. |

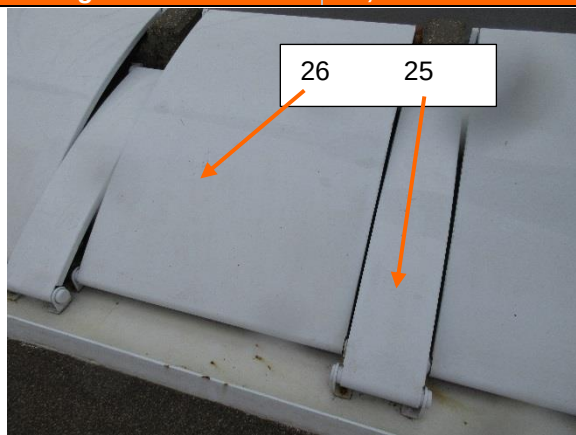
| Metingnummer: | 25, 26 |

| Onderdeel/<br>Locatie | Meting /<br>monster<br>nr. | Kleur<br>toplaag | Primerlaag<br>(kleur) | Te<br>onderscheiden<br>lagen <sup>1</sup> | Ondergrond/<br>substraat | Onderzoeksresultaat (kwalitatief) | | | | |
|---|---|---|---|---|---|---|---|---|---|---|
| Beplating klein, fietspad-rijbaan NZ | 25 | Lichtblauw | Wit | 3 | Staal | - | - | +++ | - | N.v.t. |
| Beplating groot, fietspad-rijbaan NZ | 26 | Lichtblauw | Wit | 3 | Staal | - | - | +++ | - | N.v.t. |

| Metingnummer: | 25, 26 |
|---|---|
| Object | Beplating tussen fietspad en rijbaan, noordzijde |
| Onderdeel/ locatie | 24: kleine beplating<br>25: grote beplating |
| Chroom-6 aangetroffen? | N.v.t. |

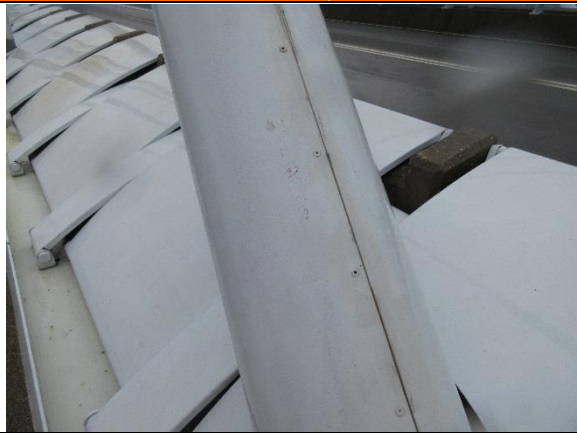
| Metingnummer: 27 | |

| Onderdeel/<br>Locatie | Meting /<br>monster<br>nr. | Kleur<br>toplaag | Primerlaag<br>(kleur) | Te<br>onderscheiden<br>lagen <sup>1</sup> | Ondergrond/<br>substraat | Onderzoeksresultaat (kwalitatief) | | | | |
|---|---|---|---|---|---|---|---|---|---|---|
| Bekleding tui NZ | 27 | Lichtblauw | Wit | 3 | Staal | - | ++ | +++ | - | N.v.t. |

| Metingnummer: 27 | |
|---|---|
| Object | Bij landhoofd westzijde |
| Onderdeel/ locatie | Bekleding tui |
| Chroom-6 aangetroffen? | N.v.t. |

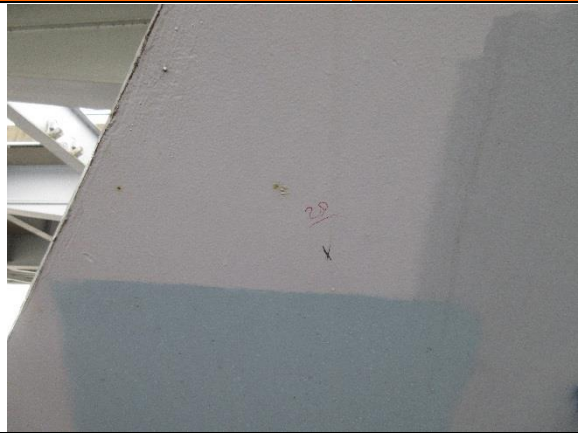
| Metingnummer: 28 | |

| Onderdeel/<br>Locatie | Meting /<br>monster<br>nr. | Kleur<br>toplaag | Primerlaag<br>(kleur) | Te<br>onderscheiden<br>lagen <sup>1</sup> | Ondergrond/<br>substraat | Onderzoeksresultaat (kwalitatief) | | | | |
|---|---|---|---|---|---|---|---|---|---|---|
| Pyloon, basis | 28 | Lichtblauw | Wit | 3 | Staal | - | - | +++ | - | N.v.t. |

| Metingnummer: 28 | |
|---|---|
| Object | Pyloon |
| Onderdeel/ locatie | Basis (voet) |
| Chroom-6 aangetroffen? | N.v.t. |

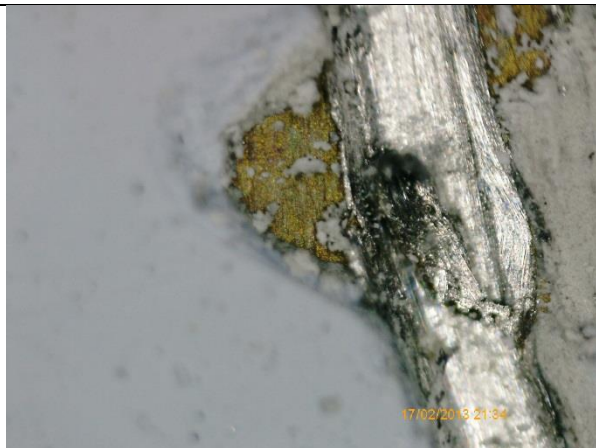
| Foto | Omschrijving en opmerkingen | Resultaat |
|---|---|---|
| 1 | Kras in afdekplaat onder de brug bij het landhoofd. De gele onderlaag (primer) is duidelijk te zien | Natlaksysteem toplaag |

**Foto 1** Onder brug bij landhoofd

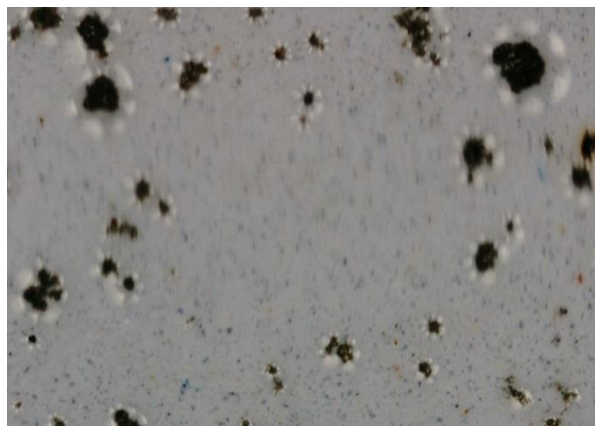
| Foto | Omschrijving en opmerkingen | Resultaat |
|---|---|---|
| 2 | Coatingoppervlak bij leuning hekwerk. | Natlaksysteem toplaag |

**Foto 2** Leuning hekwerk

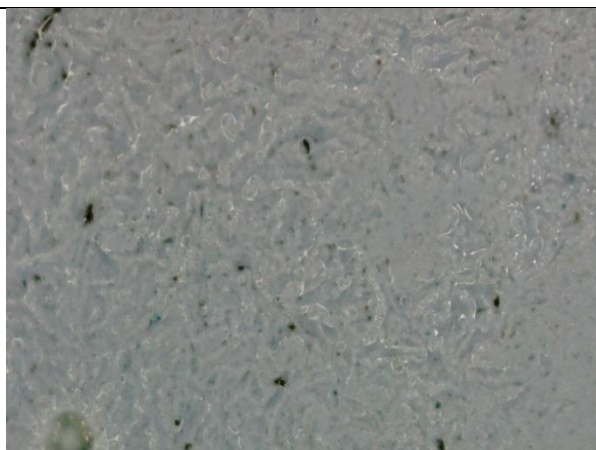
| Foto | Omschrijving en opmerkingen | Resultaat |
|---|---|---|
| 3 | Coatingoppervlak van beplating schampkant. | Natlaksysteem toplaag |

**Foto 3** Beplating schampkant

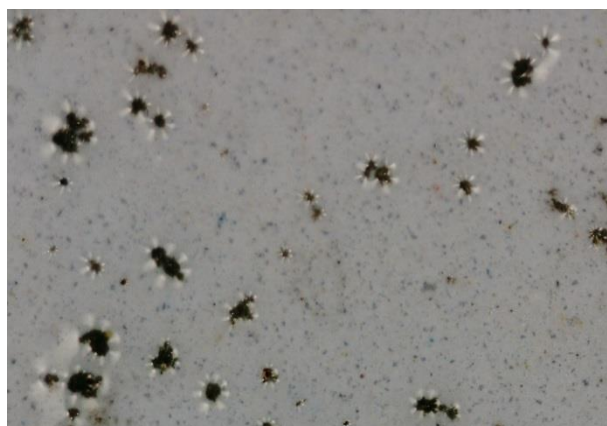
| Foto | Omschrijving en opmerkingen | Resultaat |
|---|---|---|
| 4 | Coatingoppervlak van baluster hekwerk. | Natlaksysteem toplaag |

**Foto 4** Baluster hekwerk

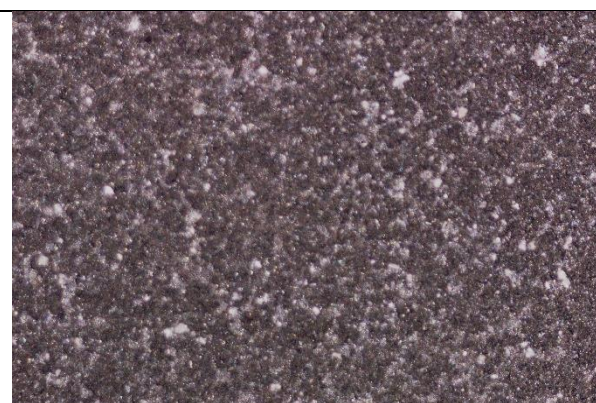
| Foto | Omschrijving en opmerkingen | Resultaat |
|---|---|---|
| 5 | Coatingoppervlak van een poedercoat oppervlak (referentieplaat laboratorium) | Poedercoat toplaag |

**Foto 5** Referentieplaat laboratorium
