# Prins Clausbrug

## Inspectierapportage

projectnummer 0413927.11  
definitief revisie 3.0  
7 december 2018

Gemeente Utrecht  
Postbus 8406  
3503 RK Utrecht

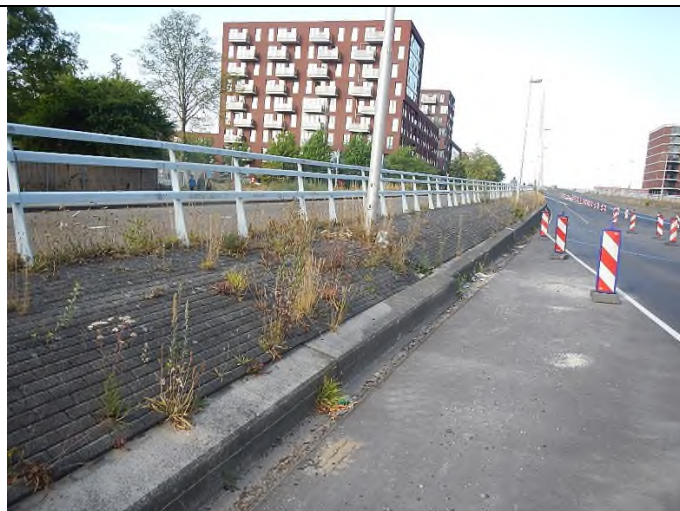
#### Talud, taludbekleding

De taludbekleding tussen de weg en het fietspad is uitgespoeld, verplaatsing barrier (tekening 3, 12 J) (01)

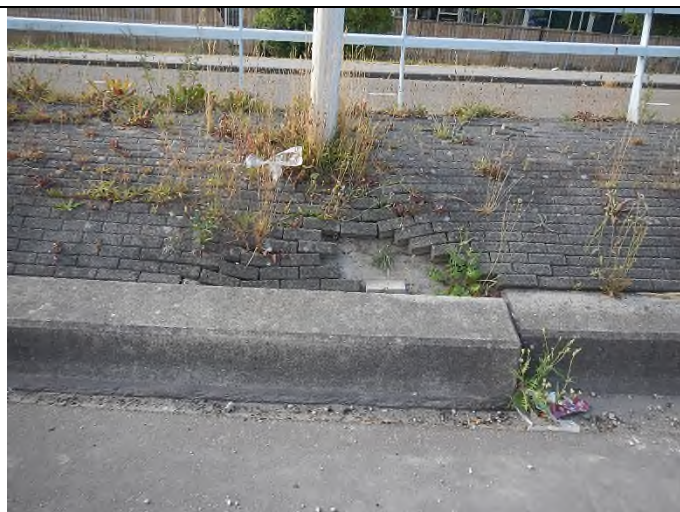
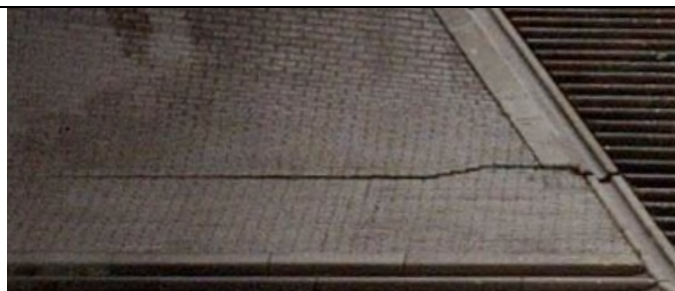
Talud, taludbekleding

Als gevolg van zettingen zijn er scheuren ontstaan in de gemetselde taludbekleding van het oostelijke landhoofd, het grootste gedeelte in de zuidelijke hoek. Om ingroei van gras, onkruid, ed. te voorkomen wordt geadviseerd de scheuren met cement af te dichten.

In de gemetselde taludbekleding zit een scheur (tekening 9, 13 D) (02)

| Talud – onder landhoofd | Afdichten scheur in taludbekleding | 20 m |

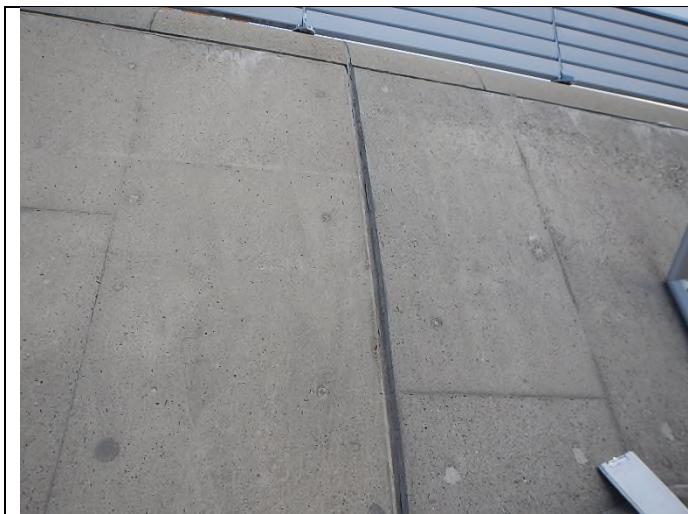
Landhoofd, wanden

Verweerde en ontbrekende  
voegvulling in dilatatievoegen in de  
wanden van de landhoofden.  
(algemeen beeld)

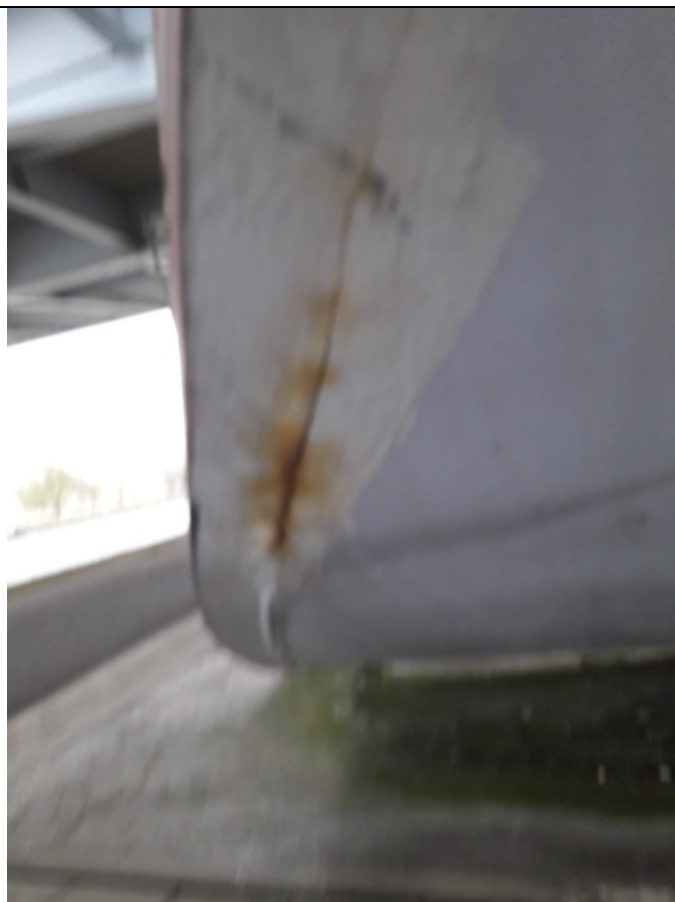
Bij de paperclip is geconstateerd dat diverse lasnaden corrosie vertonen met op 2 locaties een scheur. Hier is in het verleden al onderhoud uitgevoerd aan de conservering, dit is echter onvoldoende geweest. Vergaande corrosie van lasnaden zal uiteindelijk gevolgen hebben voor de constructieve sterkte van de pyloon en daarmee de brug als geheel. Bij het onderhoud dienen de lasnaden vrijgemaakt te worden van conservering en corrosie. De 2 aanwezige scheuren dienen herstelt te worden. De lasnaden dienen vervolgens opnieuw middels een 3-laags conserveringssysteem geconserveerd te worden. Aansluitend dient de gehele paperclip overlaagd te worden. Voor de 2 geconstateerde scheuren wordt geadviseerd deze nader te onderzoeken op oorzaak en gevolg.

Pyloon, scheur in las  
(noordoosthoek)  
Tekening 6, 9 AM  
(03)

| | Herstellen scheuren in paperclip pyloon | 1,0 m |

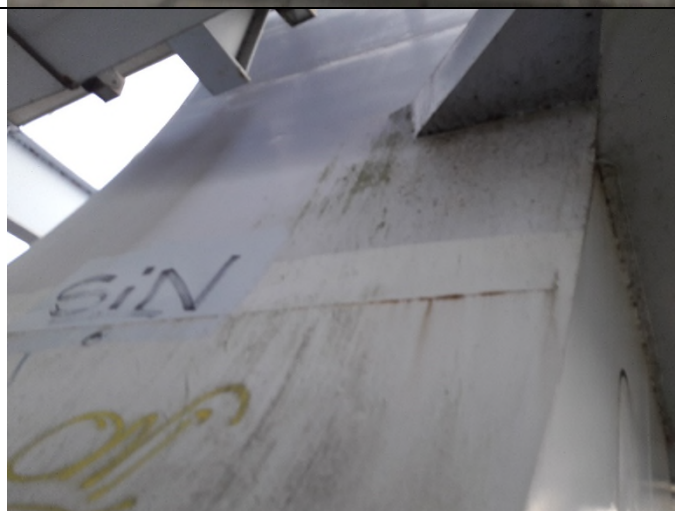
Pyloon, roestende las, vermoedelijk  
met scheur  
(noord- en zuidzijde pyloon)

Tekening 6, 9 AL  
(04)

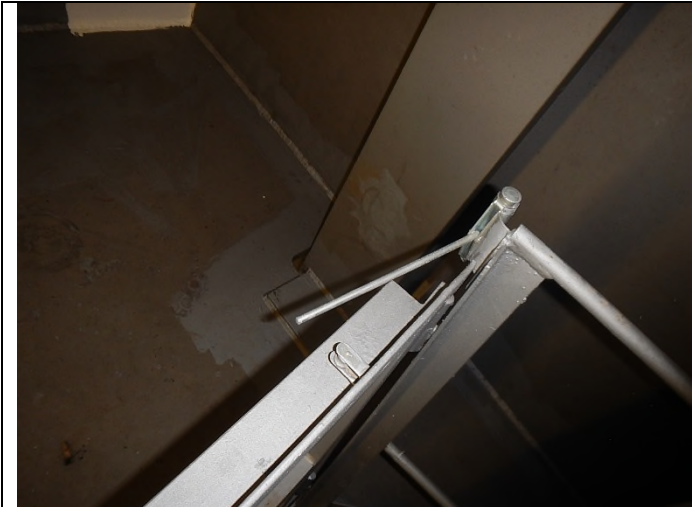
| | <p>Pyloon, defecte dranger<br/>toegangshekje. Niveau 10.</p> |

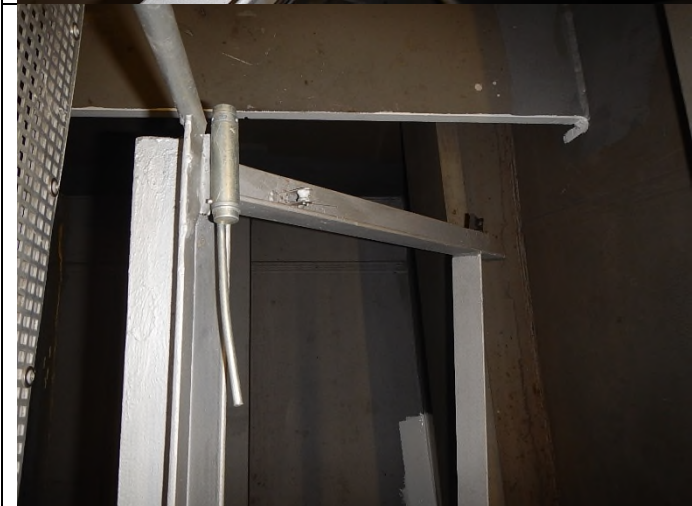
| | <p>Pyloon, defecte dranger<br/>toegangshekje. Niveau 5.</p> |

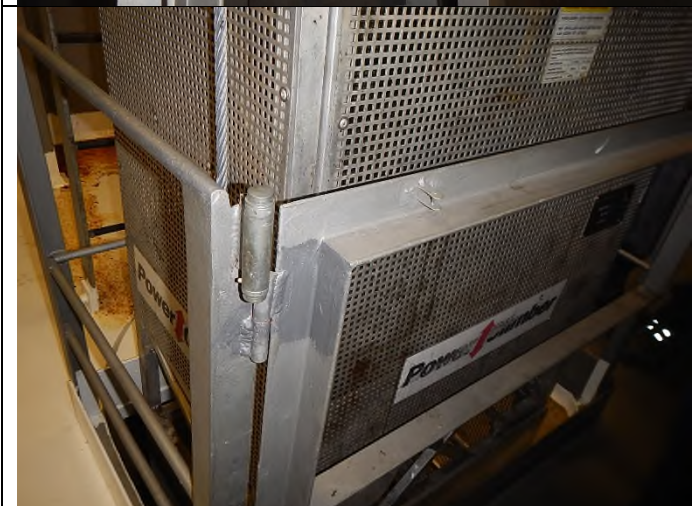
| | <p>Pyloon, defecte dranger<br/>toegangshekje. Niveau 1.</p> |

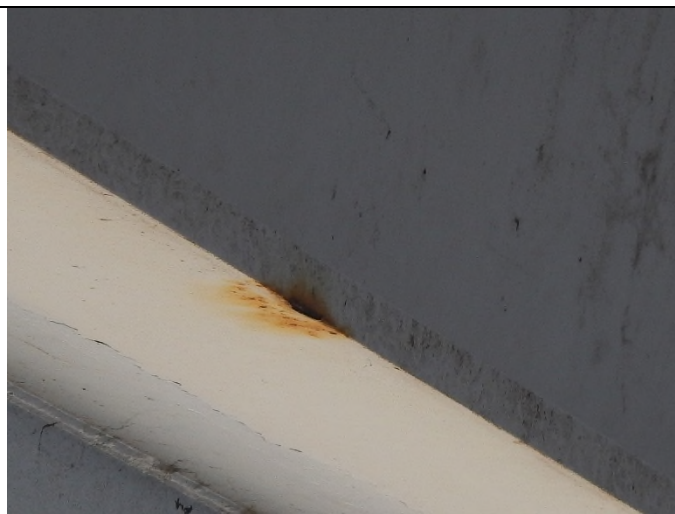
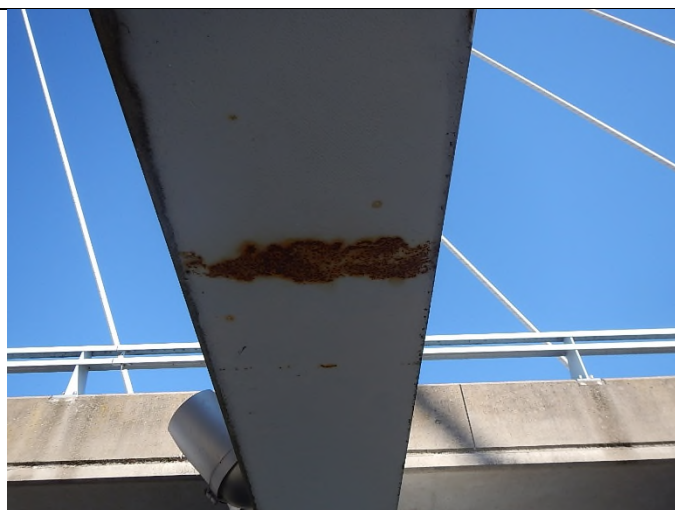
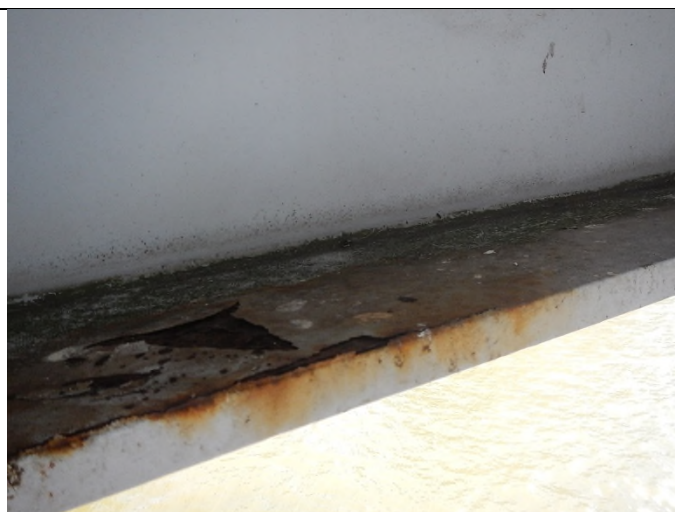
Conservering:

Over het gehele oppervlak is de conservering verkrijt en verouderd. Uit laagdiktemetingen uit 2013 blijkt ook dat de laagdikte erg variabel is. Dit verklaart ook de gebreken aan de conservering en de geconstateerde corrosie. Ook komt het aangetroffen beeld overeen met de conclusies uit het rapport van CCube uit 2009, waarbij aangegeven is dat de kwaliteit van de conservering nogal varieert en dat overlaging na ca. 10 – 12 jaar noodzakelijk zal zijn.

Over het gehele oppervlak zijn kleine gebreken in de conservering geconstateerd. Hierdoor is plaatselijk corrosie ontstaan. Dit is over het gehele brugdek geconstateerd. De foto's geven een indicatief beeld van hetgeen geconstateerd.

Om de gehele constructie in goede conditie te houden en gezien de leeftijd van de conservering wordt geadviseerd deze geheel te overlagen. De locaties met corrosie dienen te worden voorbehandeld tot reinheidsgraad St2 en te worden voorzien van een primer en grondering (geschatte hoeveelheid 0,5% totale oppervlak).

| <u>Brugdek (werkonderdeel 07+11)</u> | | |
|---|---|---|
| | Conservering geheel overlagen, inclusief voorbereiden corrosieplekken | 16.000 m <sup>2</sup> |

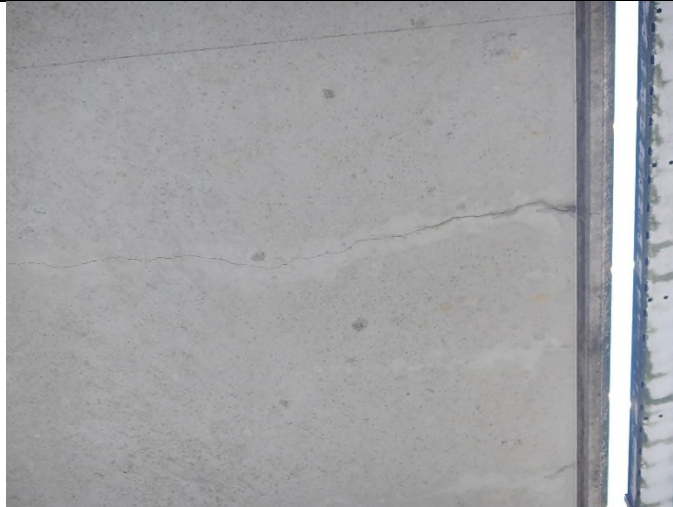
In de voorafgaande inspecties door RHDHV (inspectie 2013, par. 2.8) is de scheurvorming reeds geanalyseerd en als niet constructief beschouwd. Herstel is niet noodzakelijk.

| | <p>Rijdek beton</p> <p>Scheurvorming, scheurlengte variërend, scheurwijdte tot 0,2 mm</p> <p>Scheurvorming in hoofdzaak vanaf de buitenzijde tot aan de oplegging op de hoofdligger.<br/>(algemeen beeld)</p> |

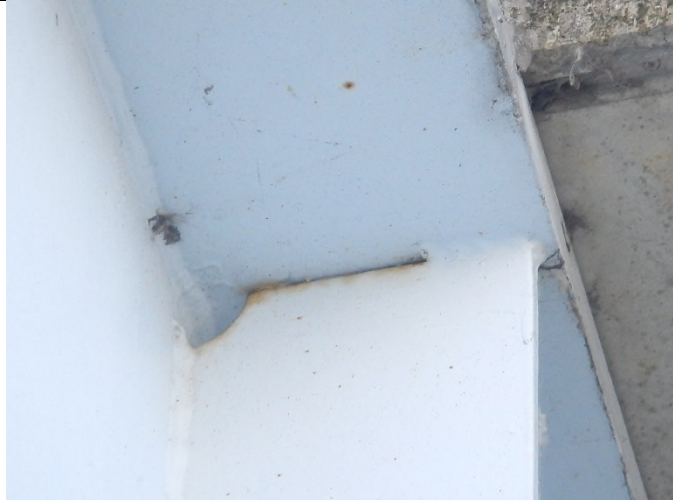
| | <p>Rijdek, staal</p> <p>Eén lasnaad van een verstijvingsrib in de hoofdligger is niet volledig doorgelast. (tekening 4, 52 D)<br/>(05)</p> |

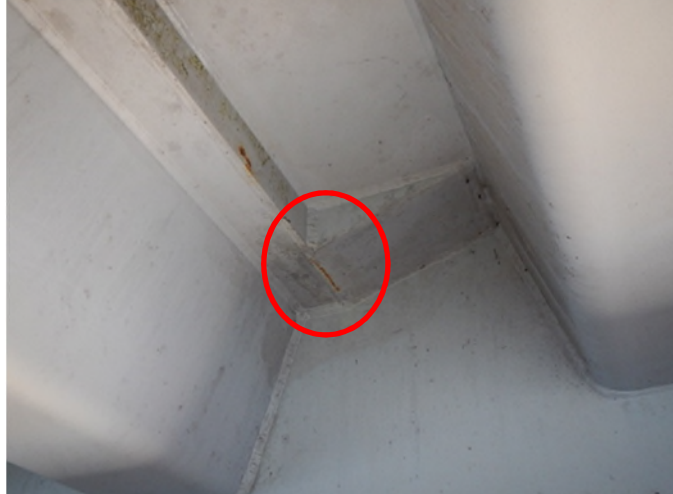
| | <p>Hoofdraagconstructie, lasnaden</p> <p>Eén lasnaad van een verstijvingsrib in het rijdek vertoont scheurvorming met roest.<br/>(tekening 4, 53 E)<br/>(06)</p> |

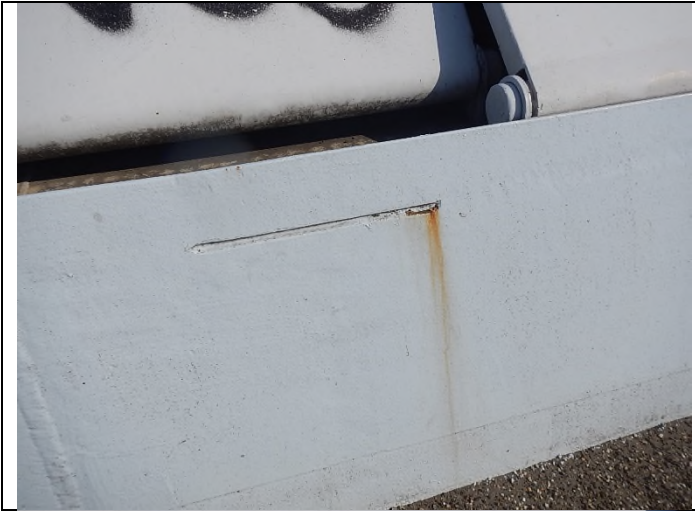
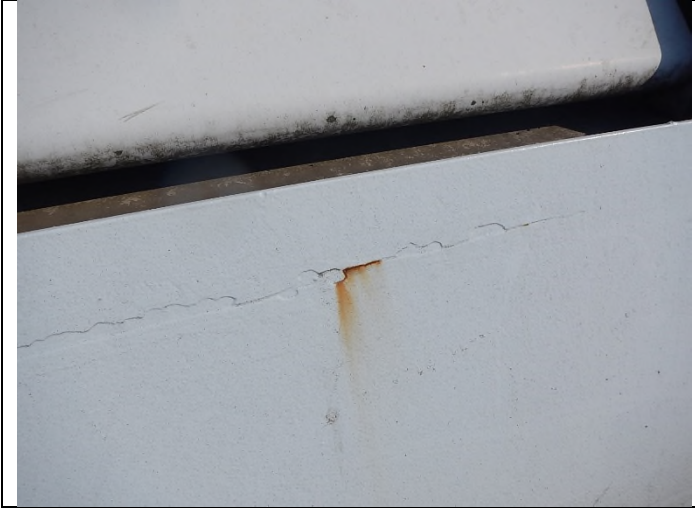
| | <p>Fietspad, lasnaden hoge kant</p> <p>Op diverse locaties, roestvorming door een (deels) ontbrekende las.</p> |

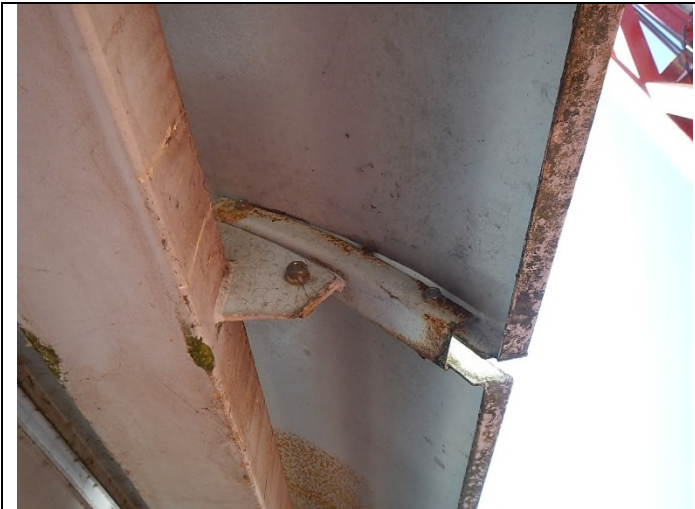
De stalen randelementen aan de buitenzijde van het object vertonen met name corrosie aan de onderzijde en binnenzijde. Ook de bevestigingsstrippen, waarmee de randelementen aan het dek zijn bevestigd, zijn onderhevig aan corrosie. Plaatselijk ontbreken ook bevestigingsmiddelen.

| | <p>Randelementen, staal</p> <p>Corrosie als gevolg van gebreken aan de conservering.<br/>(algemeen beeld)</p> |

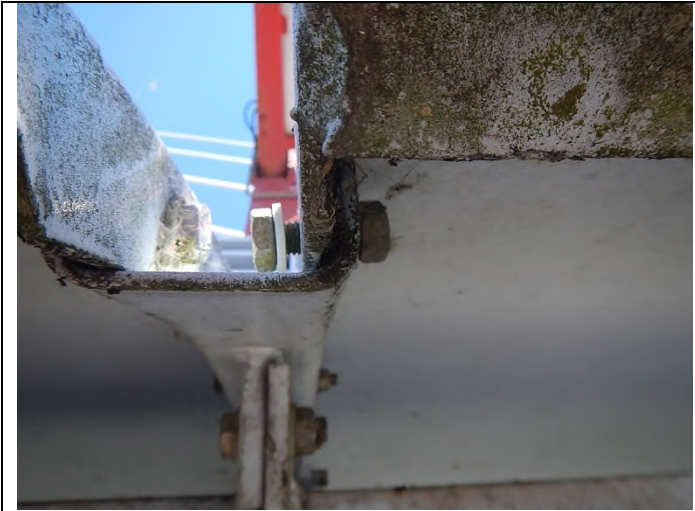
| | <p>Randelementen, staal</p> <p>Bevestiging onjuist; loskomen en/of ontbreken van moeren op bouten. (algemeen beeld)</p> |

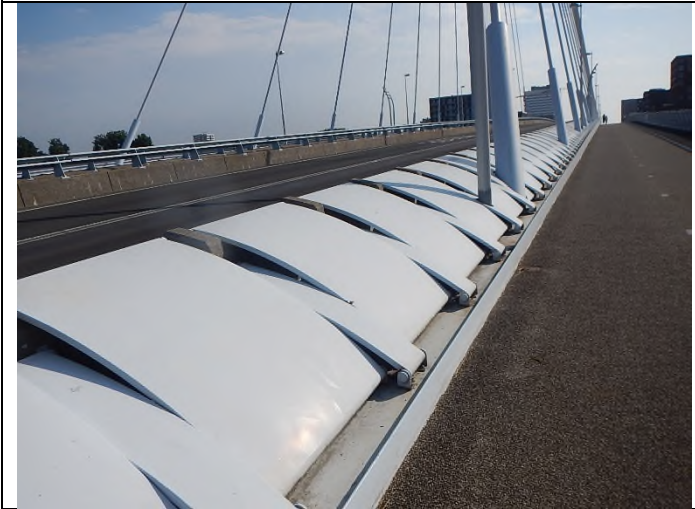
| | <p>Afdekkappen, staal</p> <p>Demonteren om onderliggende ruimte te kunnen conserveren</p> |

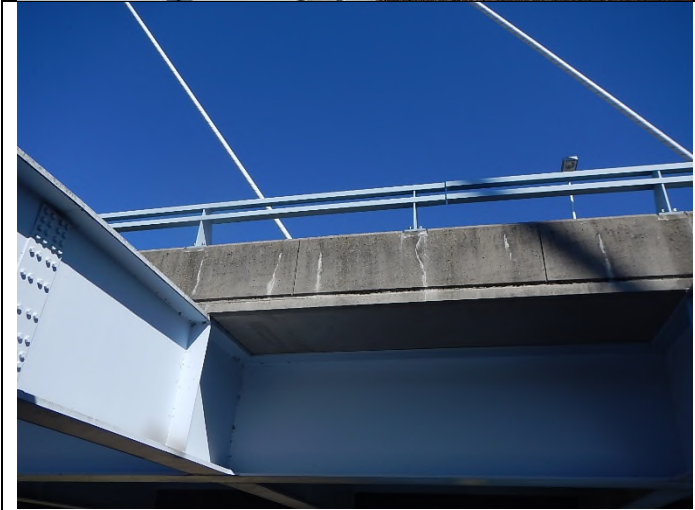
De betonnen randelementen vertonen regelmatige verticale scheurvorming.

Vooral ter plaatse van de bevestiging van de leuningstijlen is het beton “door en door” gescheurd. Constructief leidt dit niet tot duurzaamheidsproblemen. Het is esthetisch echter niet fraai en vloeit voort uit een ontwerp- en/of uitvoeringsfout.

| | <p>Randelement, beton</p> <p>Regelmatig voorkomende scheurvorming met kalkuitbloeding. (algemeen beeld)</p> |

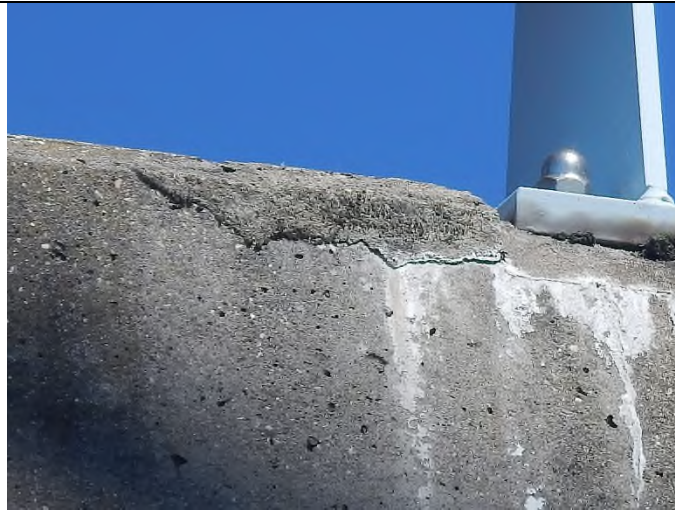
Randelement, beton

Incidenteel is sprake van betonschade aan de bovenzijde van het randelement ter plaatse van de bevestiging van de leuningstijl. De schade wordt veroorzaakt door verhinderde thermische vervorming (afspatten) en heeft geen direct constructieve gevolgen.

Door verminderde dekking van onderliggende wapening ontstaat een risico op betonschade als gevolg van corroderende wapening. Met betrekking tot valgevaar van losse delen, wordt geadviseerd om deze plaatselijke betonschade te herstellen conform CUR118, uitvoeringsklasse RT, gevolklasse 2. (geschatte hoeveelheid: 3 m<sup>2</sup>)

Plaatselijk betonschade ter plaatse van aansluiting op leuningstijl.  
(algemeen beeld)

| <u>Brugdek (werkonderdeel 07+11)</u> | | |
|---|---|---|
| Randelementen, beton | Plaatselijk betonschade herstellen conform CUR 118, uitvoeringsklasse RT, gevolgklasse 2 | 3 m <sup>2</sup> , 150 locaties |

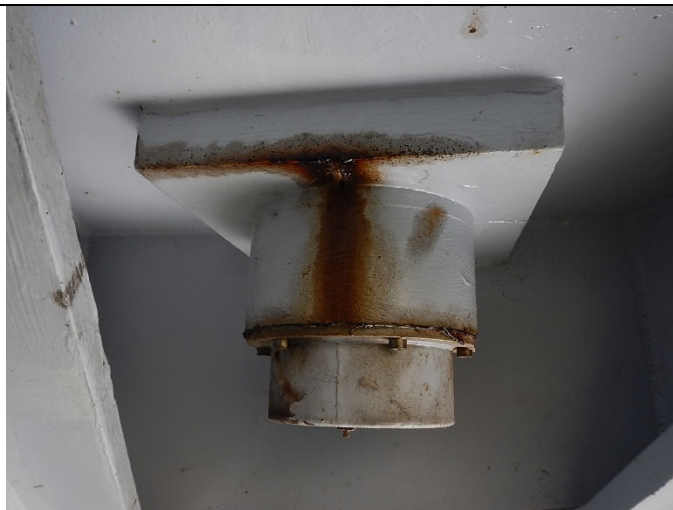
Bij de huidige inspectie is geconstateerd dat de spankopen van de tuinen vervuiling als gevolg van lekkage van vet en vocht vertonen. De bescherming van de tuinen is niet overal intact, waardoor vocht in de mantels kan toetreden. Geadviseerd wordt de ontbrekende bevestigingsmiddelen van de stalen beschermingsbuizen (1<sup>e</sup> deel vanaf het dek) aan te brengen.

| | <p>Tuien, spankoppen</p> <p>Vervuiling door lekkage van vet en vocht. (algemeen beeld)</p> |

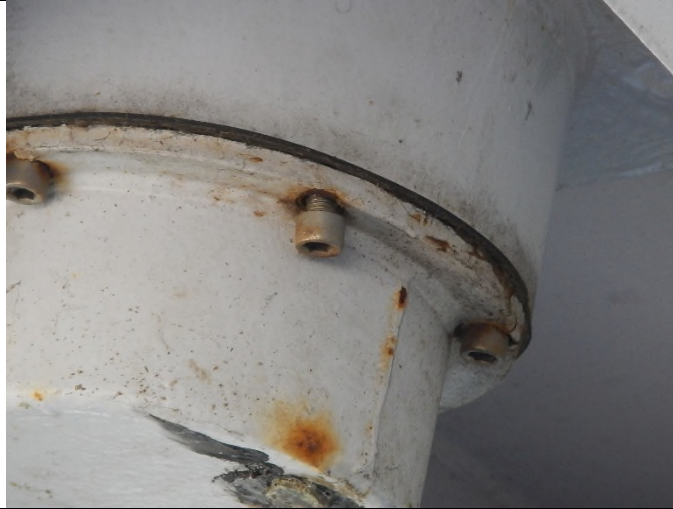
| | <p>Hoofdraagconstructie, spankoppen</p> <p>Bevestiging onjuist; incidenteel onvoldoende geborgde moeren. (algemeen beeld)</p> |

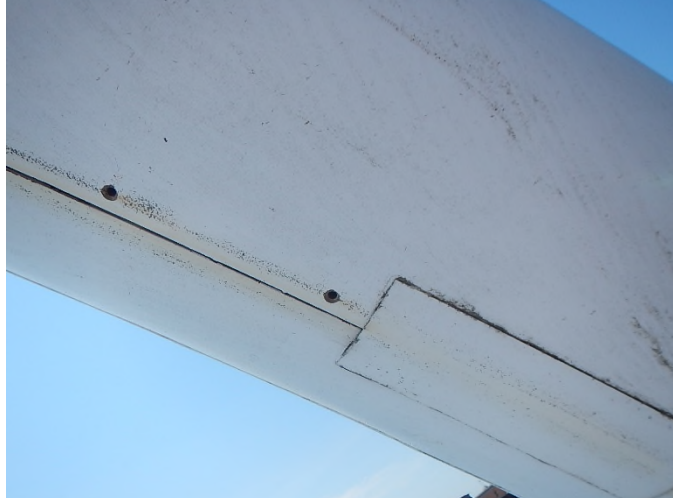
| | <p>Hoofdraagconstructie, tuidraden</p> <p>Incidenteel ontbreken van bevestigingsmiddelen afdekkappen. (algemeen beeld)</p> |

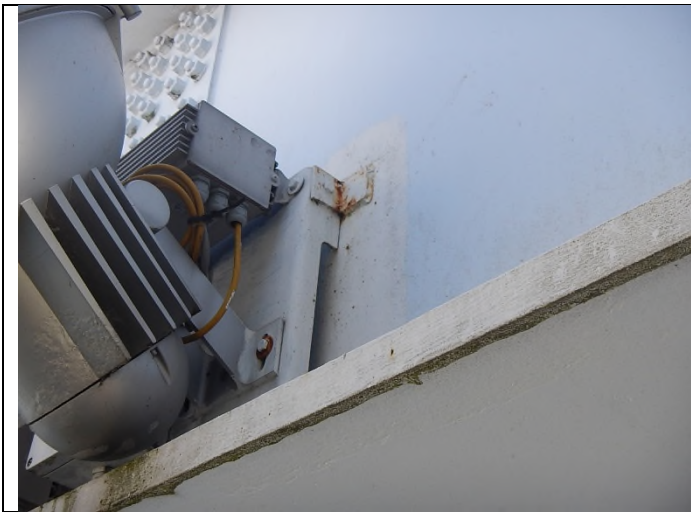
De montage van de aanstraalverlichting welke aan de staalconstructie van het dek zijn gemonteerd zorgen voor contactcorrosie door het toepassen van verschillende metaalsoorten. Ook de achteraf aan de staalconstructie gelaste bevestigingspunten zorgen voor corrosie aan de hoofdconstructie. Geadviseerd wordt om tijdens het herstellen van de conservering, zoals opgenomen in paragraaf 3.7, de armaturen tijdelijk los te halen van de montagepunten en opzij te hangen (kabels gemonteerd laten) en naderhand terug te monteren met scheidingsmaterialen tussen de diverse metaalsoorten en daarop afgestemde bevestigingsmiddelen.

| | <p>Verlichting<br/>Corrosie door lassen<br/>(algemeen beeld)</p> |

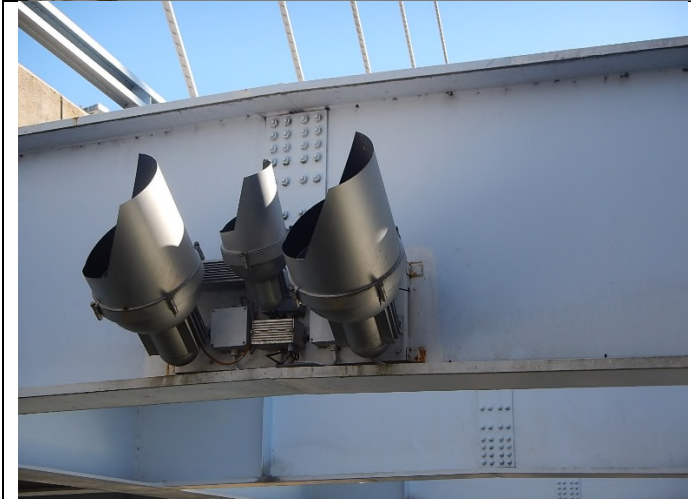
| | <p>Aanstraalverlichting voor de<br/>pyloon. Vooral de bevestiging is<br/>gecorrodeerd.</p> |

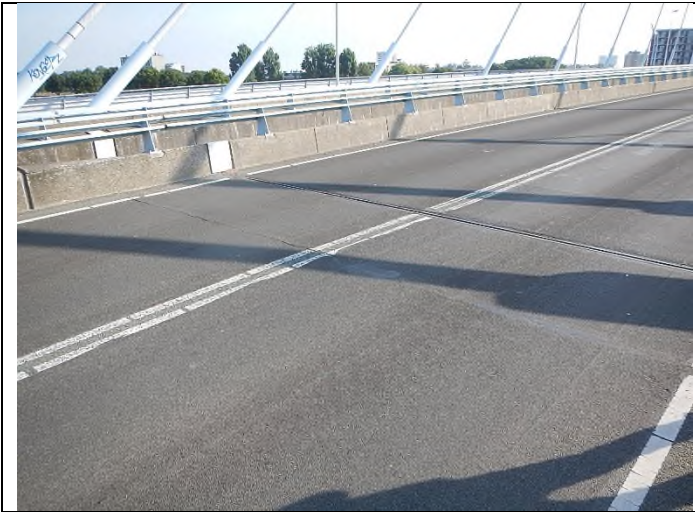
Het asfalt op het dek en de oostelijke toerit vertoont alleen schades rondom de voegovergangen.

| | <p>Asfalt</p> <p>Scheurvorming ter plaatse van de stootplaten.<br/>(tekening 2, 1 B-K)<br/>(07)</p> |

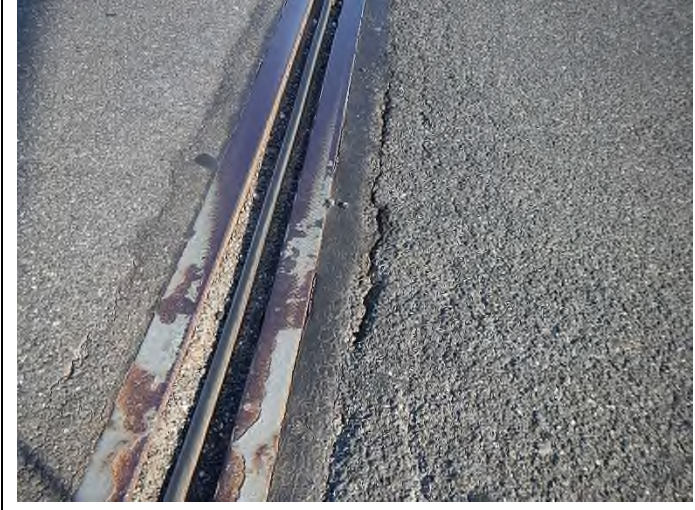
| | <p>Asfalt, algemeen</p> <p>Scheurvorming ter plaatse van aansluiting voegovergangsprofiel.</p> |

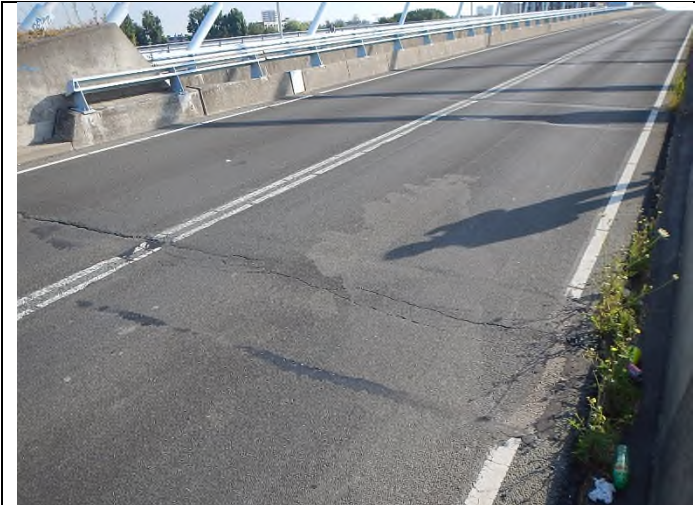
| | <p>Asfalt, algemeen</p> <p>Spoorvorming</p> |

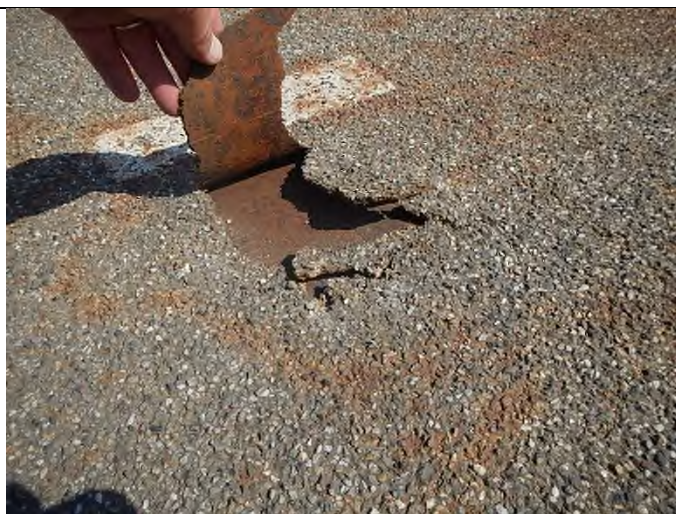
Slijtlaag fietspaden

Plaatselijk onthechting en losliggende delen, fietspad noordoostzijde.

(Tekening 2 14 C,D)  
(08)

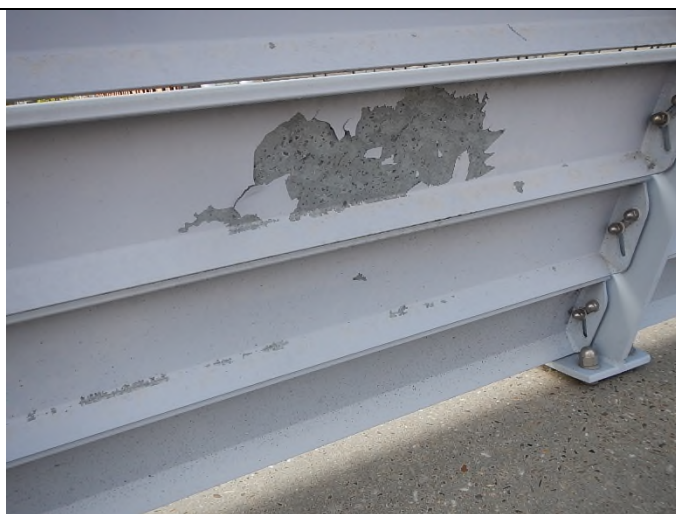
Leuning, algemeen

Het schadebeeld is vanwege de voorbehandeling van de lamellen met name esthetisch van aard.

Onthechting van conservering op thermisch verzinkte panelen.

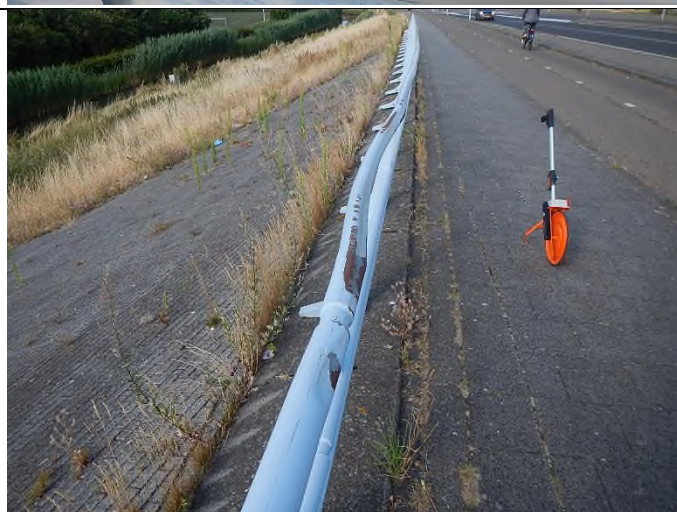
Leuning, zuidwestzijde brug

Als gevolg van aanrijding is een deel van de leuningconstructie aan de zuidwestzijde vervormt. Het kerende vermogen is nog intact en de schade is met name esthetisch van aard. Geadviseerd wordt om in het kader van grootonderhoud de schade te herstellen.

Schade als gevolg van mechanische invloeden  
Tekening 1, 11 H  
(09)

| <u>Leuning (werkonderdeel 18)</u> | | |
|---|---|---|
| | Herstellen schade leuning voetpad zuidwestzijde | europost |

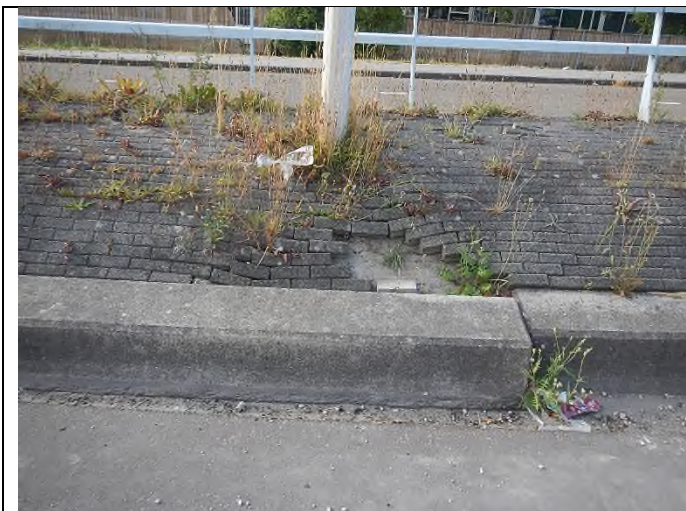
#### Barriers en wegscheidingselementen

Verschoven barrier (zie ook aarden baan)  
(01)

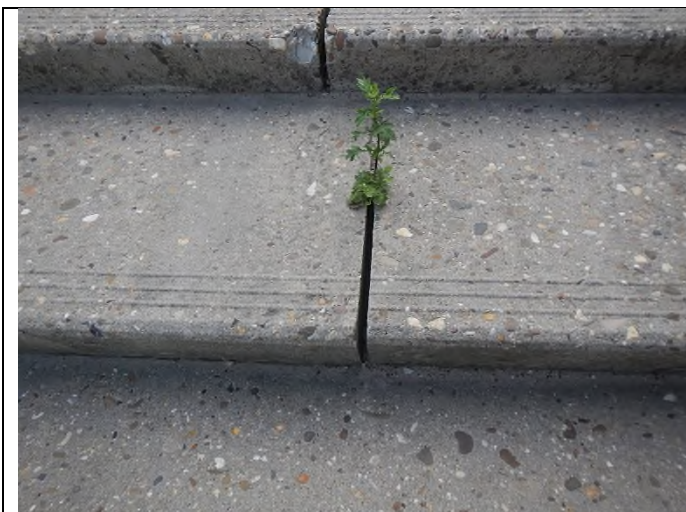
#### Trappen, algemeen

Verwering en ontbreken van  
voegmortel tussen trapelementen.

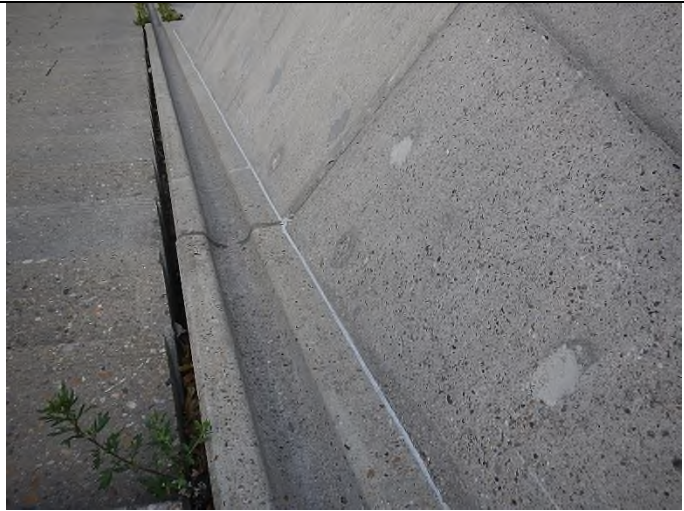
| | <p>Trappen, algemeen</p> <p>Ontbreken van voegvulling tussen trapelementen en wanden</p> |

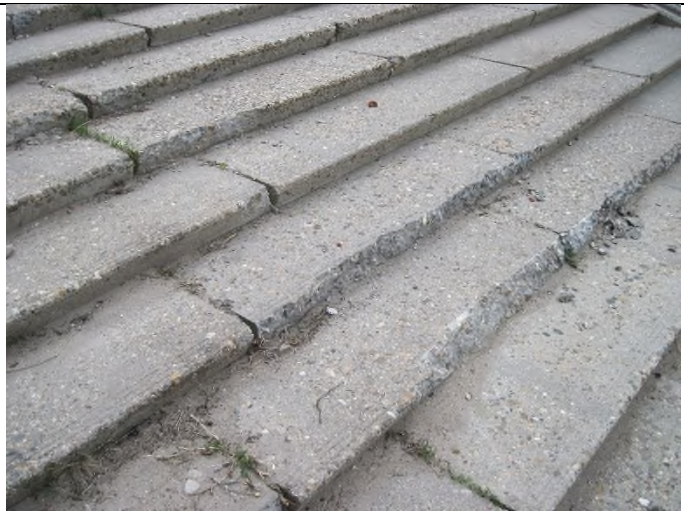
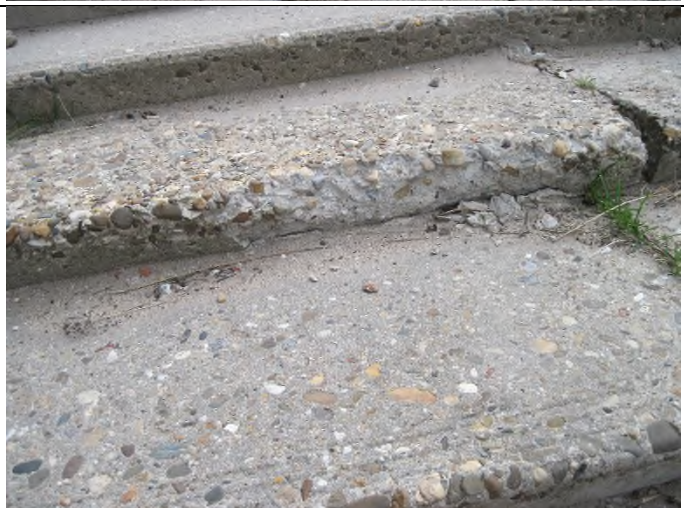
| | <p>Trappen</p> <p>Beschadigde traptreden<br/>noordoostzijde</p> <p>(tekening 9, 2 D)<br/>(10)</p> |
| | <p>Trappen</p> <p>Beschadigde traptreden<br/>noordoostzijde</p> <p>(10)</p> |

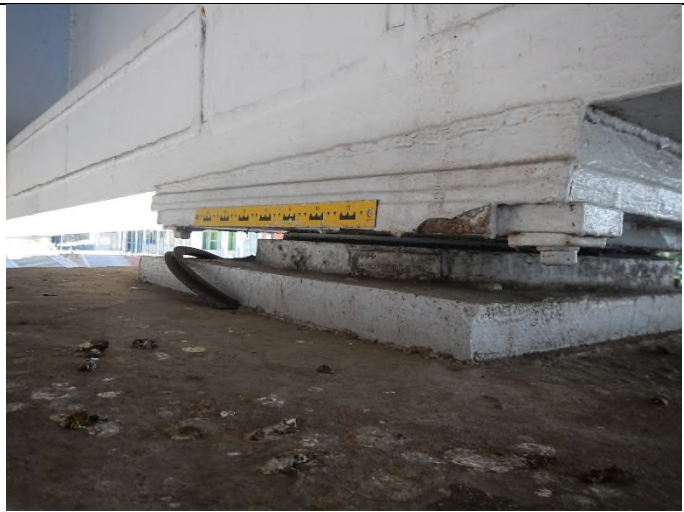
| | <p>Oplegging, algemeen</p> <p>Ontbreken van stofringen</p> |

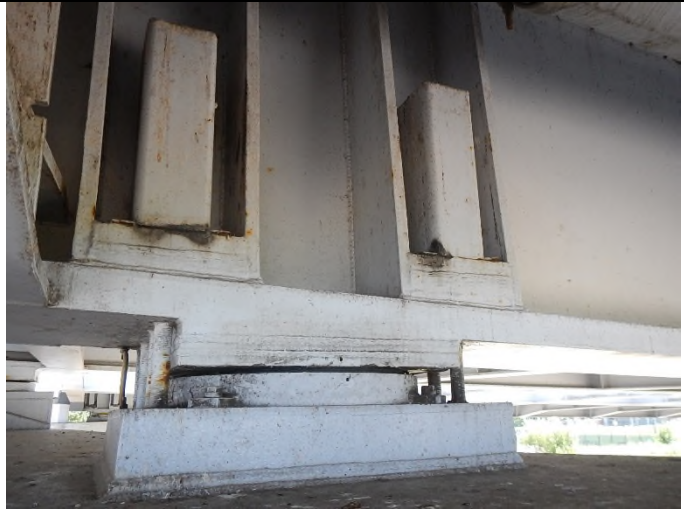
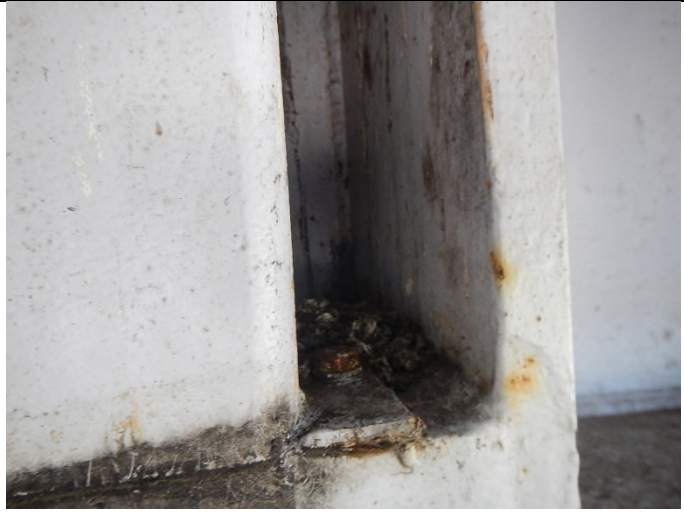
Van de trekankers van de verbinding pyloon/fundatie zijn er 2 beschermkappen los. Geadviseerd wordt om deze weer vast te zetten en zo schade aan de ankers te voorkomen.

| | <p>Oplegging dek op pyloon/paperclip</p> <p>Aangetaste beschermkappen<br/>ankers</p> <p>(tekening 6, niveau 3)<br/>(11)</p> |

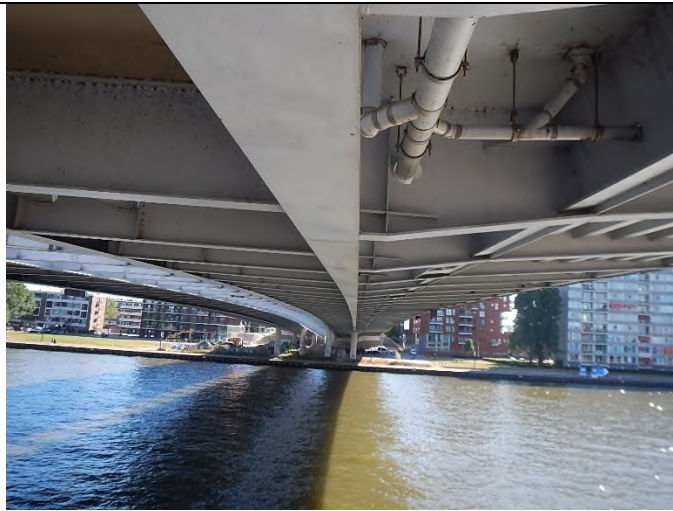
HWA, afvoerleiding  
Algemeen beeld leidingloop met  
aansluiting kolken

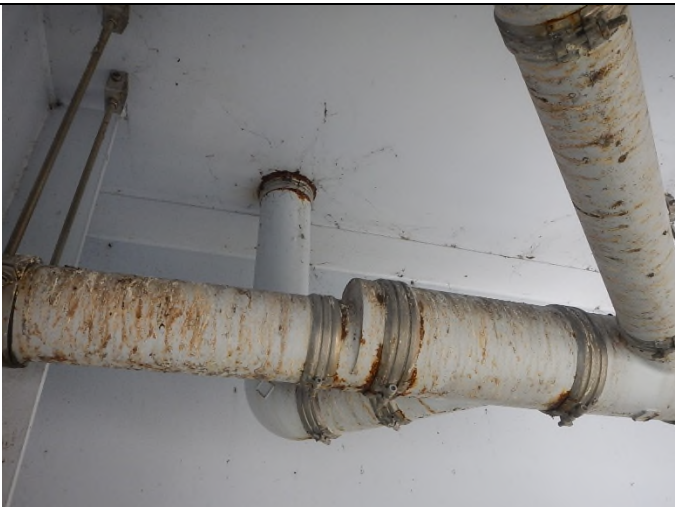
- de HWA-voorzieningen vertonen corrosie met name ter plaatse van de aansluitingen van bochten en koppelstukken en de aansluiting van de kolken op de dekconstructie. Als laaggelegeerde staalsoort is gietijzer gevoelig voor corrosie. Er is echter nog geen sprake van materiaalafname en het gebrek is met name esthetisch van aard.
- De straatkolken in de rijdekken zijn ernstig vervuild waardoor deze niet meer functioneren.

| | <p>HWA, afvoerleiding<br/>Corrosie/vervuiling leidingen<br/>(algemeen beeld)</p> |

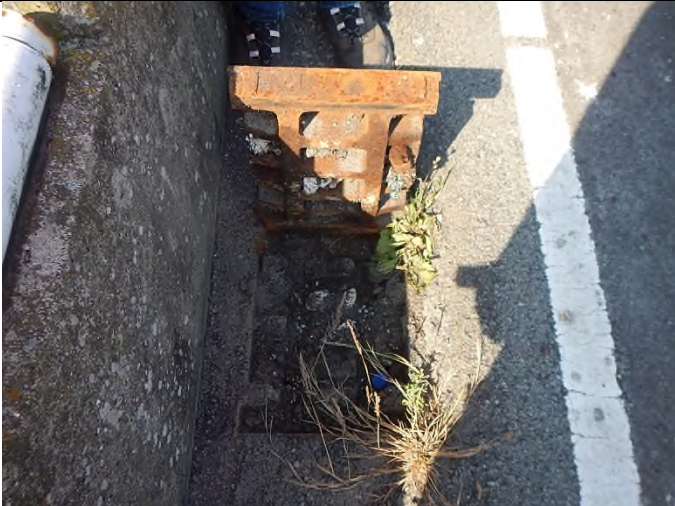
| | <p>HWA, putten, algemeen<br/><br/>Verstopping HWA-putten langs<br/>rijbaan</p> |

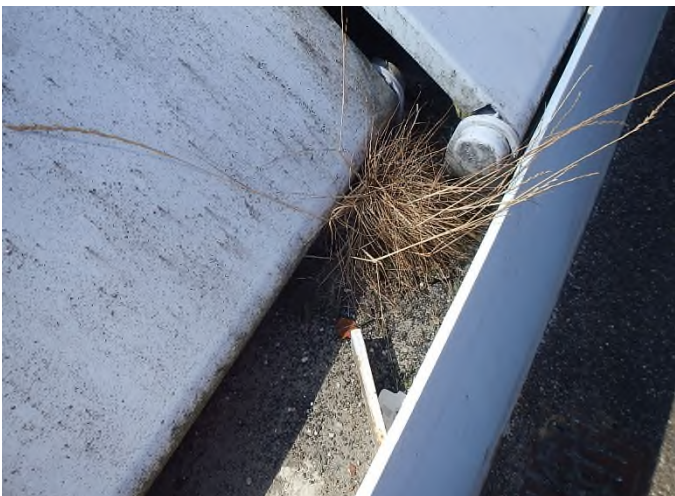
| | <p>HWA, putten, algemeen<br/><br/>Verstopping HWA-putten in strook<br/>tussen rijbaan en fietspad, onder<br/>de afdekkappen<br/><br/>Half onder rand kap</p> |

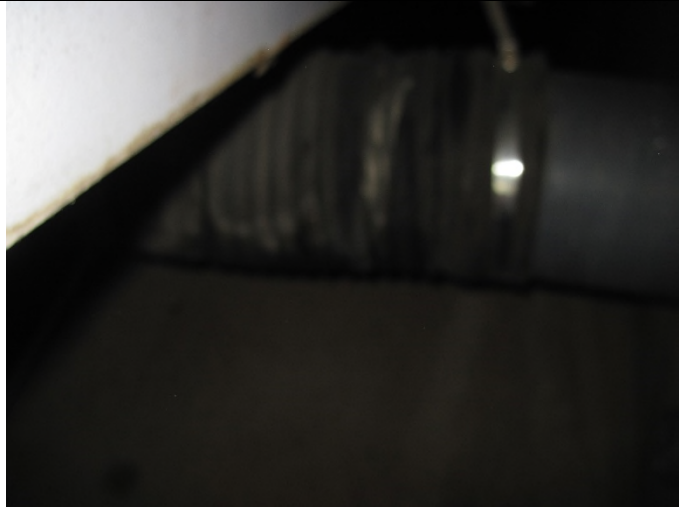
| | <p>HWA, afvoerleiding, algemeen</p> <p>Flexibele overgang landhoofd<br/>oostzijde lek</p> |

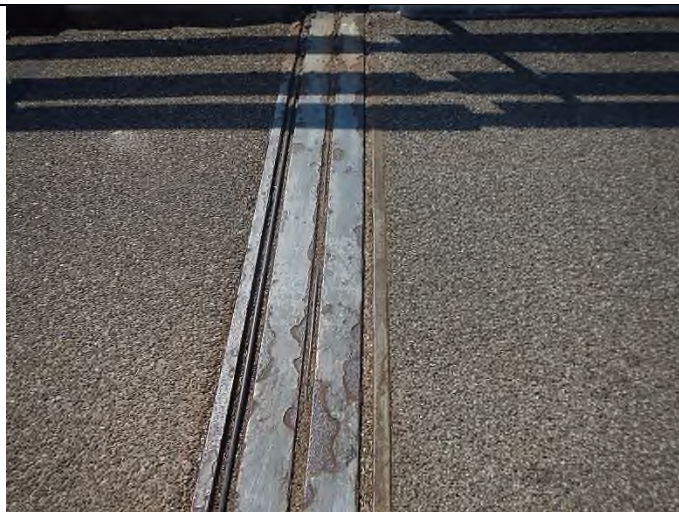
Voor de lamellenvoeg boven het oostelijke landhoofd hebben wij in onze visuele inspectie slechts kleine gebreken waargenomen zoals oppervlakkige corrosie van de stalen lamellen. Deze corrosie staat in verhouding met de levensduurverwachting van het onderdeel en heeft geen invloed op het huidige functioneren. De inspectie vond plaats in de week met hoge temperaturen, de hoge temperaturen gaven geen afwijkend beeld aan de voegovergangen.

| | <p>Voegovergangsconstructie, lamellenvoeg oostzijde</p> <p>Plaatselijk corrosie van de lamellen bovenzijde.<br/>(12)</p> |

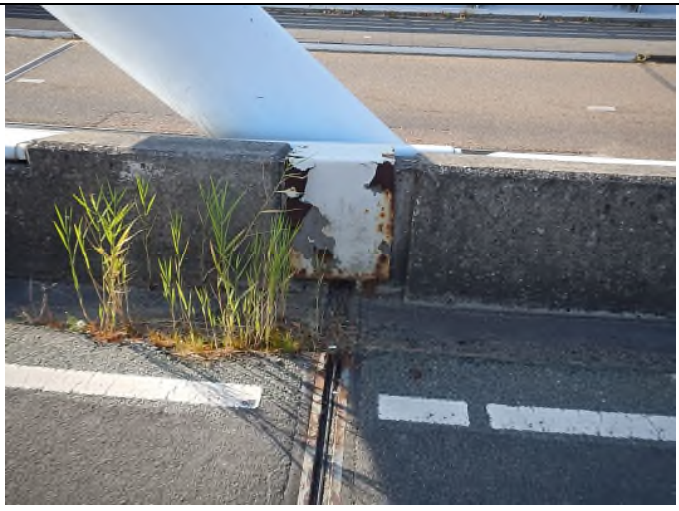
| | <p>Voegovergangsconstructie, afdekplaat voeg in betonnen barrier</p> <p>Afdekplaten op alle 8 de locaties zwaar aangetast<br/>(13)</p> |

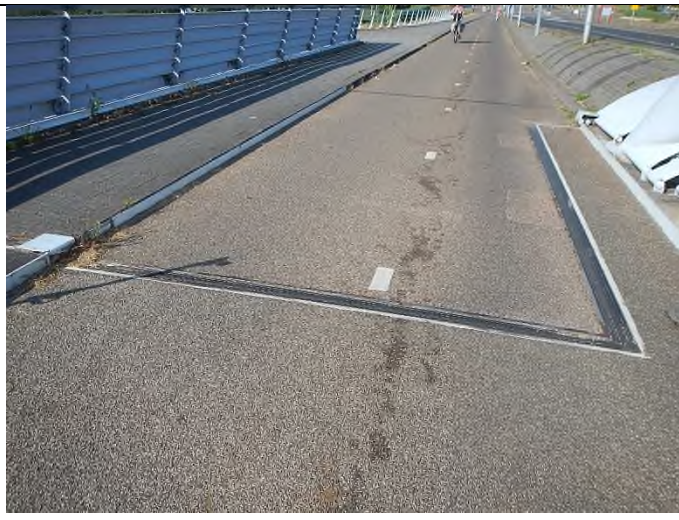
| | <p>Voegovergangsconstructie</p> <p>Voegconstructie fietspaden westzijde.</p> <p>Gebruiksonvriendelijk.<br/>(14)</p> |

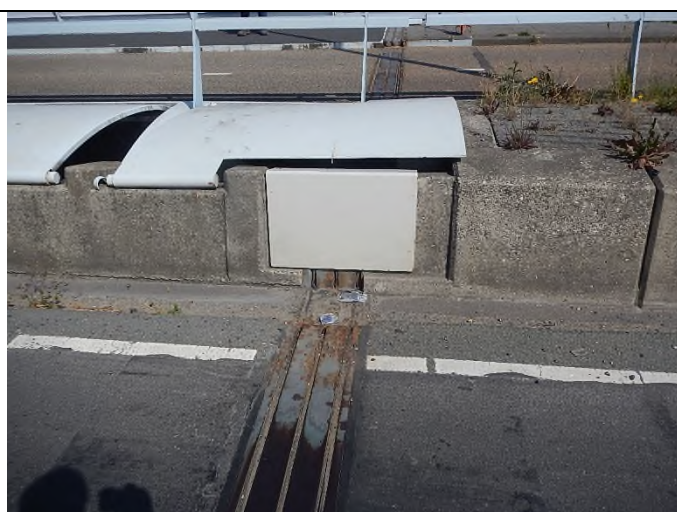
Voegovergangsconstructie

Schuifconstructie zijbermen oostzijde  
niet functionerend.  
De beplating is uit de bevestiging  
gelopen.  
(17)
