## Conditierapport grote objecten

| Klant | Nationaal Militair Museum |

| Naam | Breguet Atlantic |
| Type | Br. 1150 Atlantic |

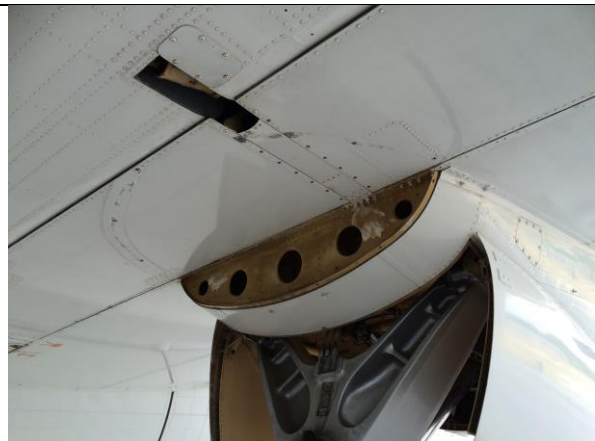
| | Achterzijde vloeistuk motorgondels, beide zijden, ontbreekt. Wel beschikbaar, zal geplaatst worden zodra juiste bevestigingsmiddelen voorhanden zijn. |

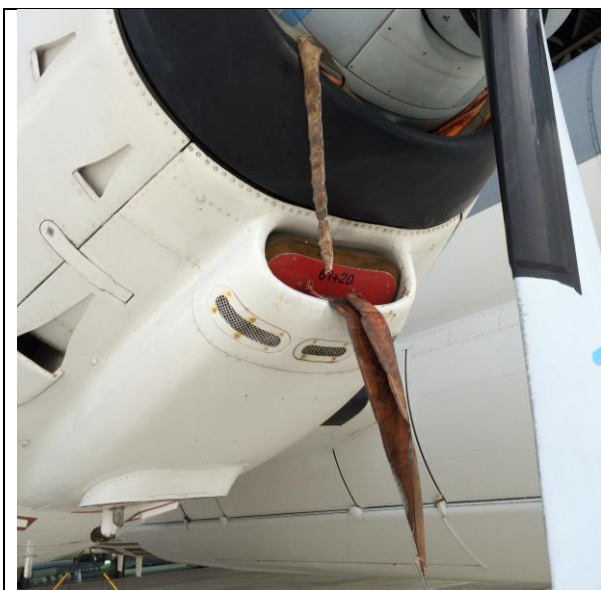
De diverse afdichtingen zijn sterk verkleurd, en aan vervanging toe. Wellicht raadzaam om sowieso de "remove before flight" stroken van de diverse deksels en hoezen af te halen.

Het probleem van de verweerde afdekkingen kan opgelost worden door in eerste instantie te zoeken naar vervangende exemplaren, of nieuwe exemplaren te (laten) maken.

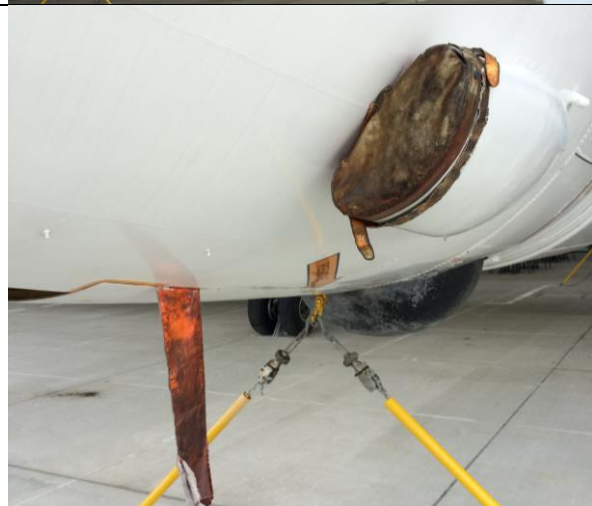
Nog meer verkleurde en beschadigde afdichtingen.

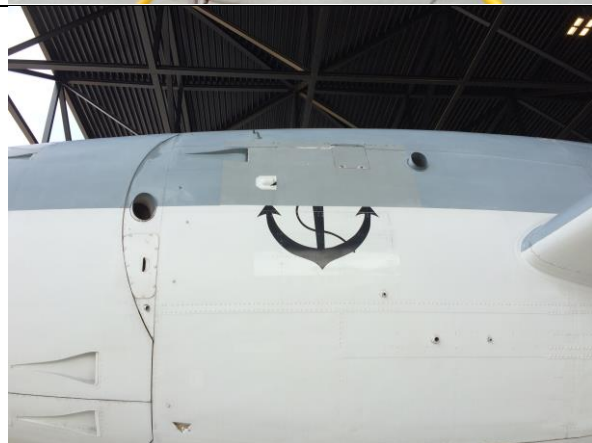
Half afgeplakt Duits Marine anker op bakboord motorgondel, en krimpene, scheurende en verkleurende folie daarboven.

- Optie 4: de eerder uitgevoerde actie met folie herhalen. De bestaande folies verwijderen, en opnieuw folie aanbrengen. In dit geval zou het raadzaam zijn om de oorspronkelijke kentekens licht op te schuren ten behoeve van hechting, en vervolgens licht over te spuiten met witte en grijze grondverf, om doorschijnen van de kentekens (zoals nu het geval is) te voorkomen. De folie kan qua kleur gemeten worden aan de bestaande verflaag. Vervolgens is het mogelijk om de rest van het toestel te voorzien van een waslaag, enerzijds om de kleur wat op te halen, en anderzijds om achteruitgang te verminderen. Inschatting tijdsduur; 2 -3 weken.

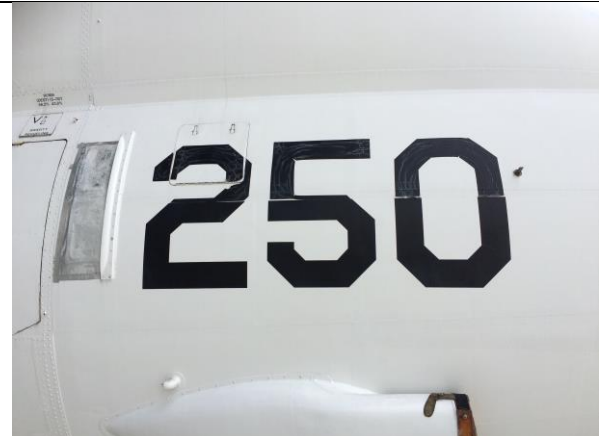
| | <p>Krimpende en scheurende cijfers (folie) op stuurboord zijde neus.</p> |

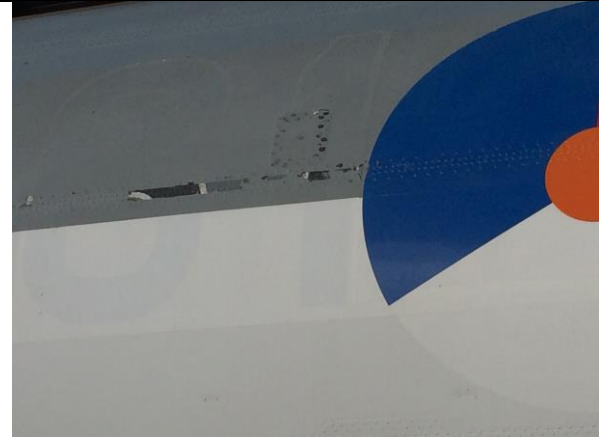
| | <p>Krimpende, scheurende en verkleurende folie over de Duitse kentekens, beide zijden romp.</p> |
