## Aanpassingen aan de installatie

Datum : 25-11-2019  
 Referentie : Prime Advice – Catharina Amaliaaan 66  
 Projectnummer :  
 Van : C. van Essen  
 Aan :  
 Betreft : Aanpassingen aan de installatie

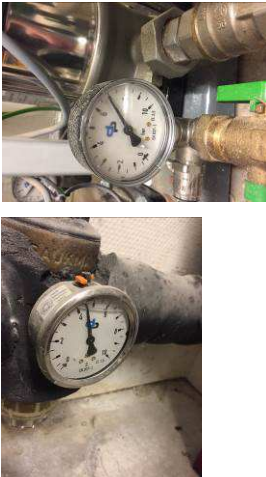
| | | <p><u>Ruimte: Hydrofoorroimte</u></p> <p>De hydrofoor staat ingesteld op 7bar. Na de hydrofoor is een drukreducerventiel geplaatst, welke staat ingesteld op 4,5 bar</p> | <p><u>Uit te voeren werkzaamheden:</u></p> <p>Verlaag de drukinstelling van de hydrofoor op basis van de maximaal benodigde druk.</p> |

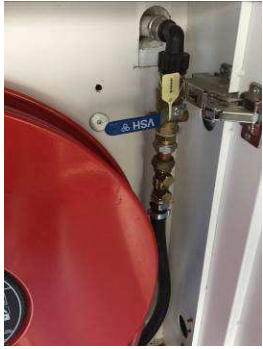
| | | <p><u>Ruimte: 2<sup>e</sup> verdieping</u></p> <p>Bij alle brandslanghaspels op de tweede verdieping (noodlokalen) zijn beveiligingstoestellen, type EA aangebracht in de brandslanghaspelkast. De positie van de hoofdleiding is onbekend. Deze is onbereikbaar gemonteerd, vermoedelijk onder de lokalen. Het is hierdoor niet bekend of de beveiligingstoestellen binnen 150mm van de hoofdleiding zijn geplaatst.</p> | <p><u>Uit te voeren werkzaamheden:</u></p> <p>Er dient nader onderzoek te worden uitgevoerd.</p> |

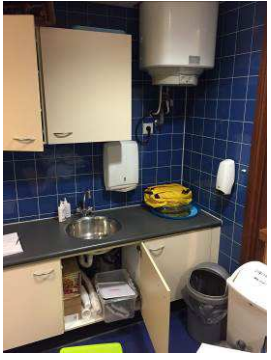
| <br> | | <p><u>Ruimte: 0.124 (keuken)</u></p> <p>In het keukenkastje bij de aanrechtcombinatie is een cv-verdeler geplaatst. Dit is een hotspot. In de keuken is ook een tweede aanrecht aanwezig.</p> | <p><u>Uit te voeren werkzaamheden:</u></p> <p>Verwijder de spoelbak en keukenkraan en mengventiel, inclusief aansluitleiding en werk de hoofdleiding glad af (T-stuk verwijderen)</p> |

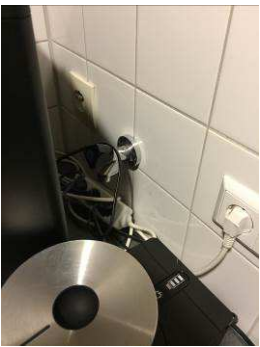
| | <p><u>Ruimte: 0.95 (keuken)</u></p> <p>In de keuken is een kraan aangebracht voor een koffieautomaat. Er is echter geen toestel op aangesloten. De gebruiksfrequentie van de tappunten is 0.</p> | <p><u>Uit te voeren werkzaamheden:</u></p> <p>Verwijder het tappunt, inclusief aansluitleiding en werk de hoofdleiding glad af (T-stuk verwijderen)</p> |

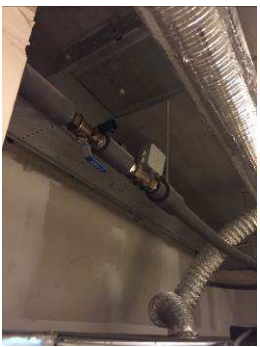
| | <p><u>Ruimte: 0.95 (keuken)</u></p> <p>In de aansluitleiding naar de keuken, is een beveiligingstoestel, type EA geplaatst. Achter dit toestel zijn alle tappunten van de keuken aangesloten. Het beveiligingstoestel, type EA heeft derhalve geen functie.</p> | <p><u>Uit te voeren werkzaamheden:</u></p> <p>Verwijder het beveiligingstoestel, type EA.</p> |

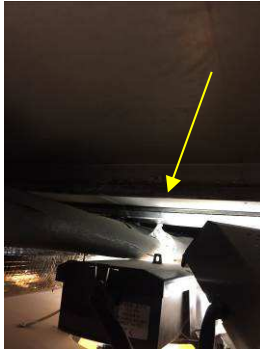
| | <p><u>Ruimte: 0.26 (centrale hal)</u></p> <p>Nabij brandslanghaspel BS0.17 bevindt zich een hotspot. De koud drinkwaterleiding is tegen een verlichtingsarmatuur aan gemonteerd.</p> | <p><u>Uit te voeren werkzaamheden:</u></p> <p>Verplaats de waterleiding zodanig deze niet tegen het armatuur aankomt.</p> |
