## Asbestinventarisatie conform Arbeidsomstandighedenregeling

Kneuterdijk 22 in Den Haag

Locatie: Raad van State (100953G01)

Documentnummer: 17F250.RAP001.AZ.01

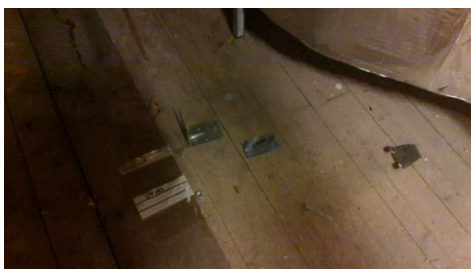
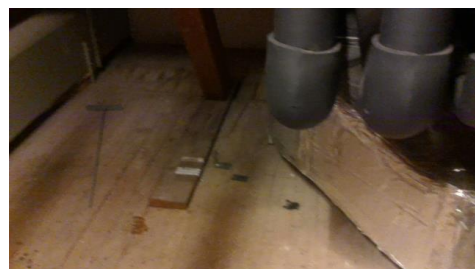
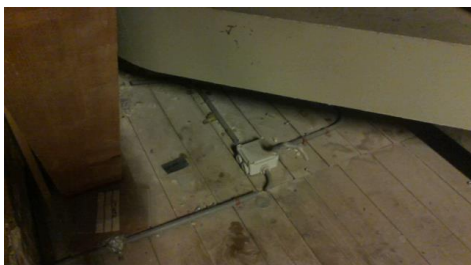
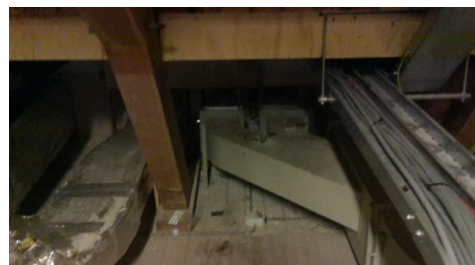
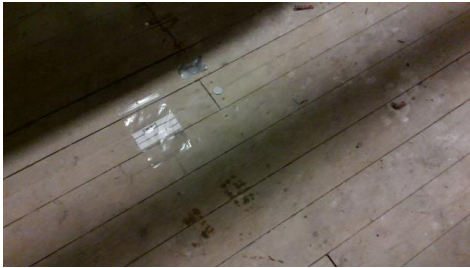
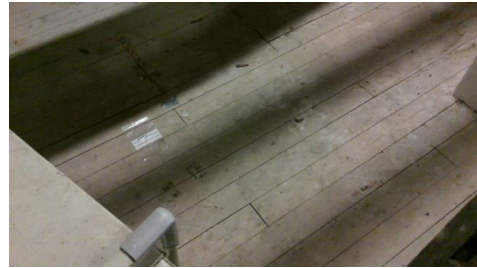
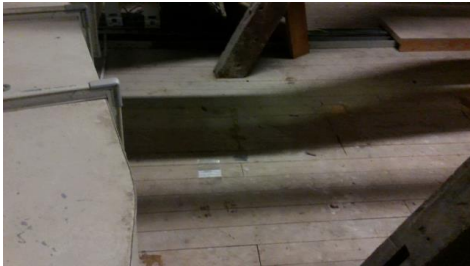
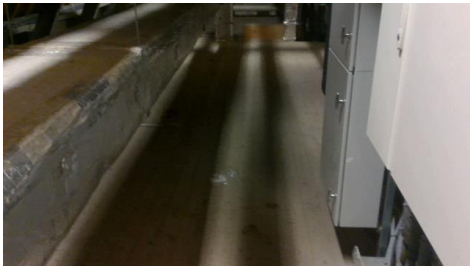
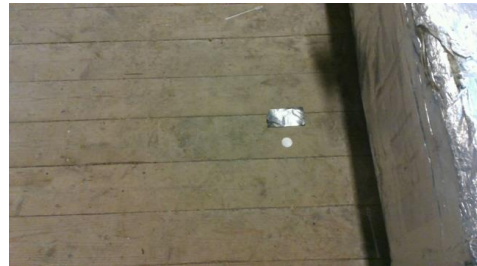
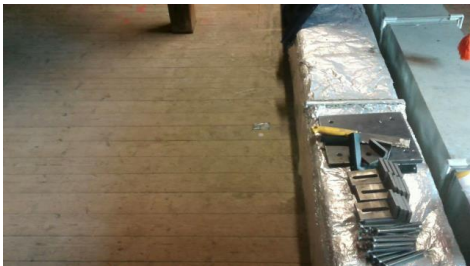
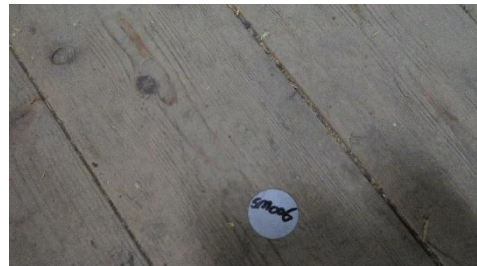
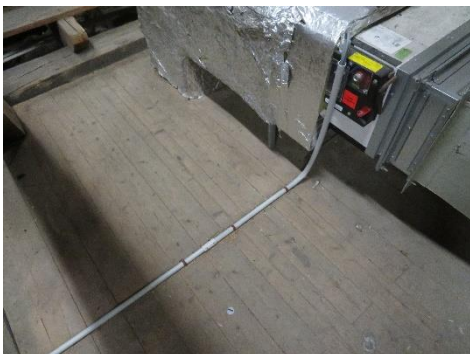
| Bronnummer | B001 |
|---|---|
| Verwijderingsurgentie | N.v.t., geen asbest aangetoond |
| Algemene opmerking | De kleefmonsters zijn genomen op de vloer nabij flensverbindingen waartussen pakkingen aanwezig zijn. Uit de deskresearch blijkt dat de pakkingen in het gebouw asbestverdacht zijn. Om uit te sluiten dan wel aan te tonen of de aanwezige en wellicht de in het verleden toegepaste asbesthoudende pakkingen hebben gezorgd voor vezelemissie, zijn de kleefmonsters genomen. |

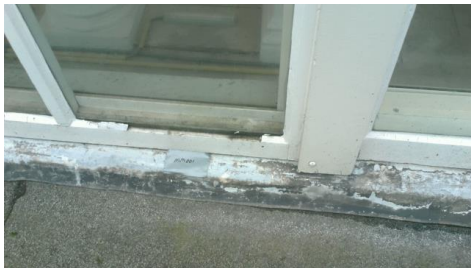
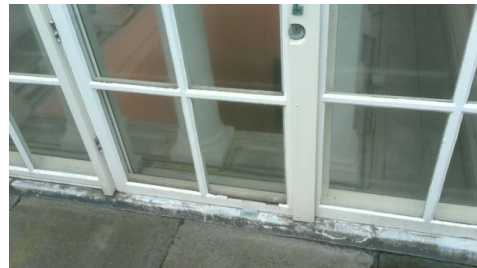
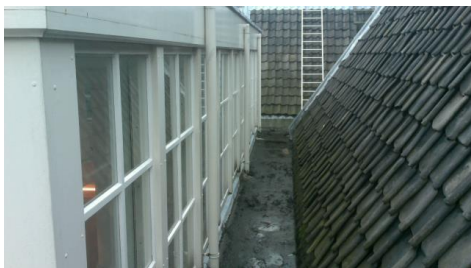
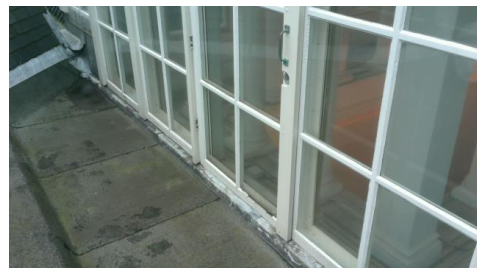
| Bronnummer | B002 |

| Bronnummer | B002 |
|---|---|
| Verwijderingsurgentie | N.v.t., geen asbest aangetoond |

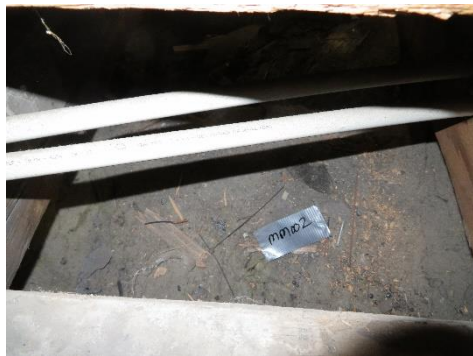
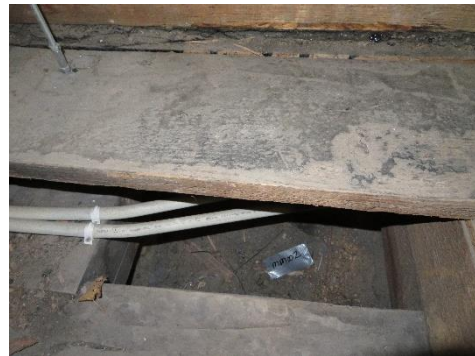
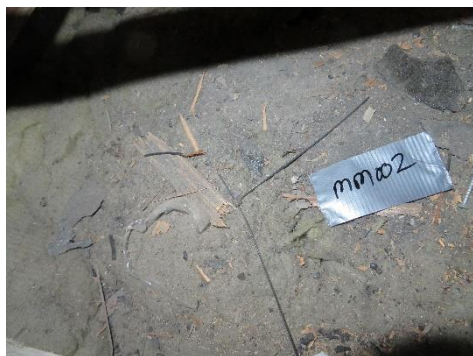
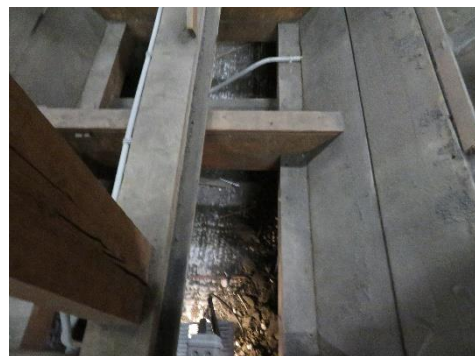
| Bronnummer | B003 |

| Bronnummer | B003 |
|---|---|
| Verwijderingsurgentie | N.v.t., geen asbest aangetoond |

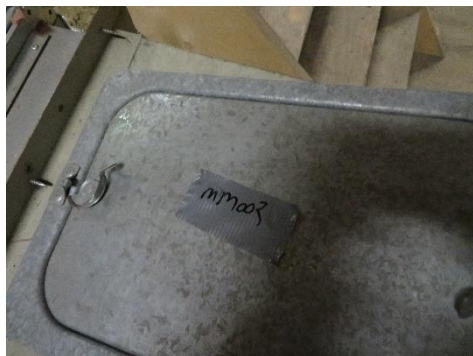
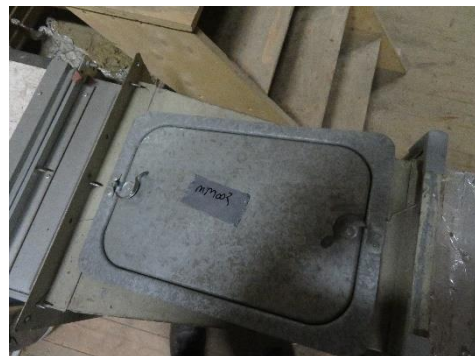
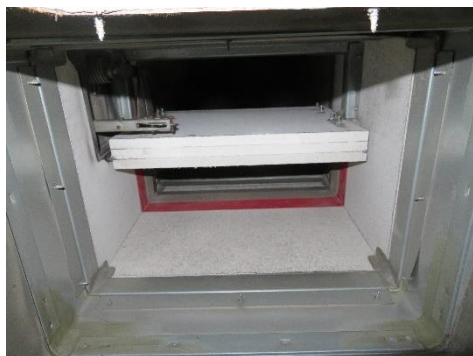
| Bronnummer | B004 |

| Bronnummer | B004 |
|---|---|
| Verwijderingsurgentie | N.v.t., geen asbest aangetoond |

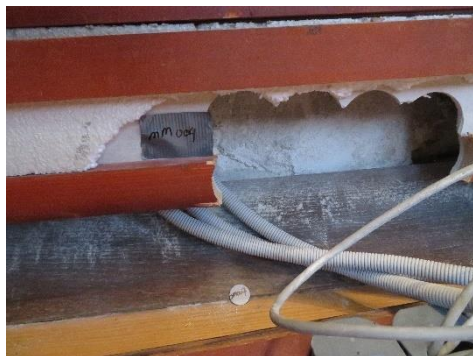
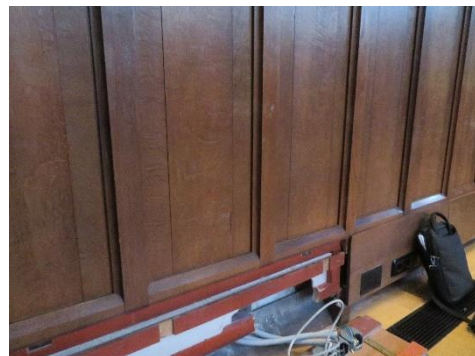
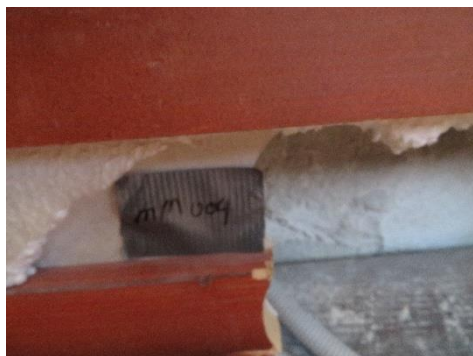
| Bronnummer | B005 |

| Bronnummer | B005 |
|---|---|
| Verwijderingsurgentie | N.v.t., geen asbest aangetoond |

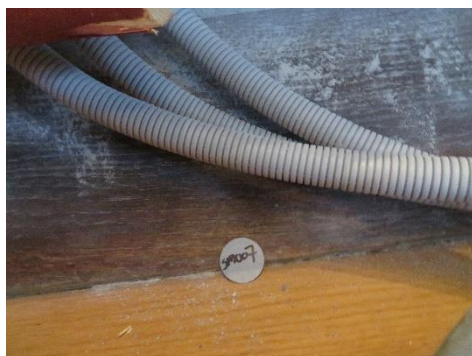
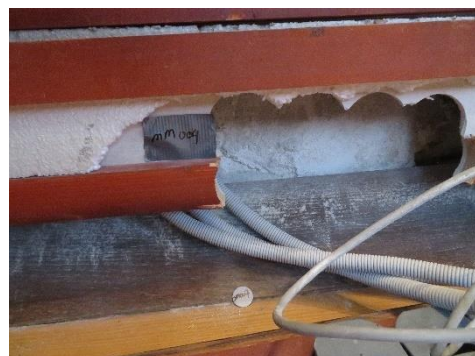
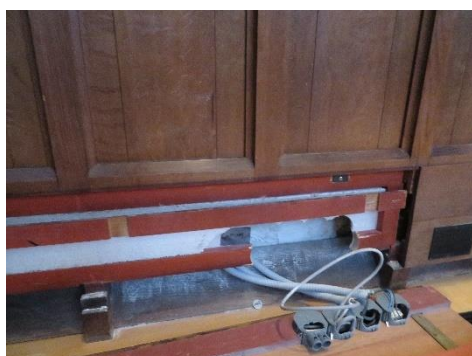
| Bronnummer | B006 |

| Bronnummer | B006 |
|---|---|
| Verwijderingsurgentie | N.v.t., geen asbest aangetoond |

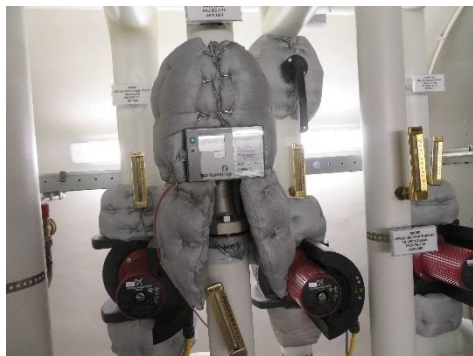
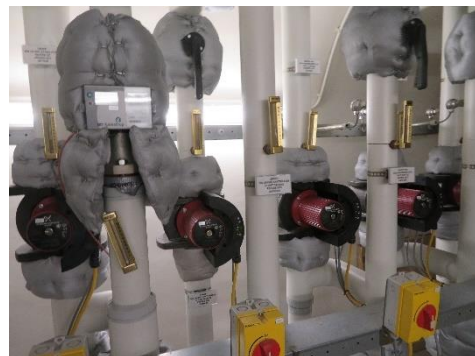
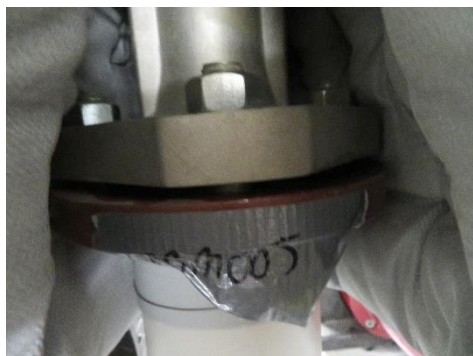
| Bronnummer | B007 |

| Bronnummer | B007 |
|---|---|
| Verwijderingsurgentie | N.v.t., geen asbest aangetoond |

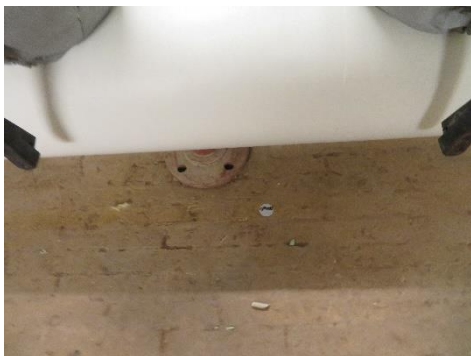
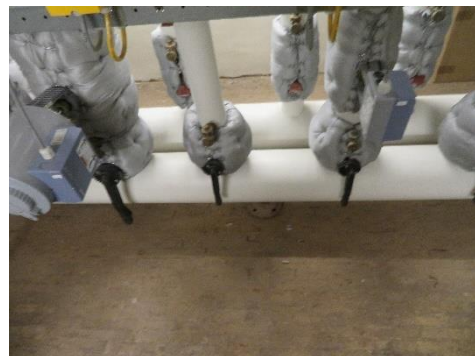
| Bronnummer | B008 |
|---|---|
| Verwijderingsurgentie | N.v.t., geen asbest aangetoond |
| Algemene opmerking | De kleefmonsters zijn genomen op de vloer nabij flensverbindingen waartussen pakkingen aanwezig zijn. Uit de deskresearch blijkt dat de pakkingen in het gebouw asbestverdacht zijn. Om uit te sluiten dan wel aan te tonen of de aanwezige en wellicht de in het verleden toegepaste asbesthoudende pakkingen hebben gezorgd voor vezelemisatie, zijn de kleefmonsters genomen. |

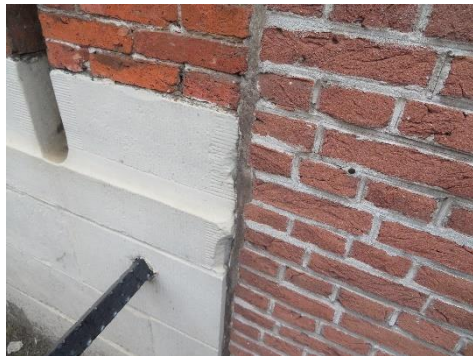
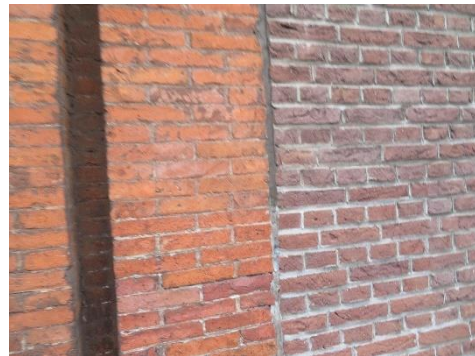
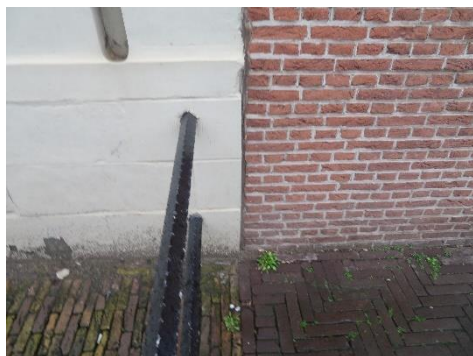
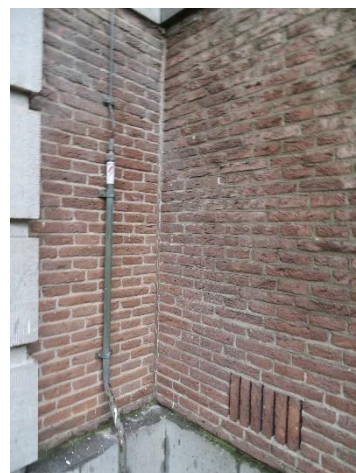
| <b>Bronnummer</b> | <b>B009</b> |

| Verwijderingsurgentie | N.v.t., geen asbest aangetoond |

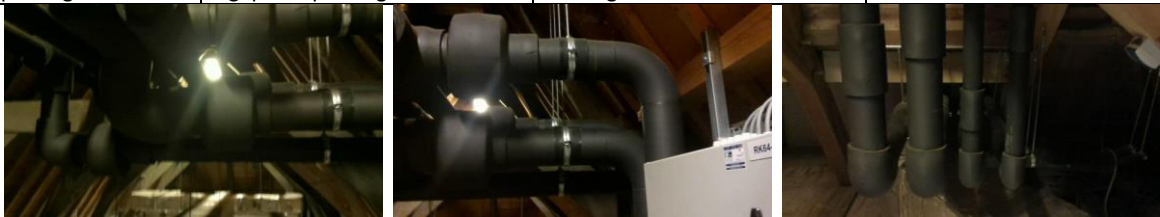
| Type | Ruimte/bouwkundige delen | Reden/waar te verwachten | Aanvullend onderzoek |
|---|---|---|---|
| Beperking | Ingepakte pakkingen | Pakkingen tussen flenzen | Destructief |

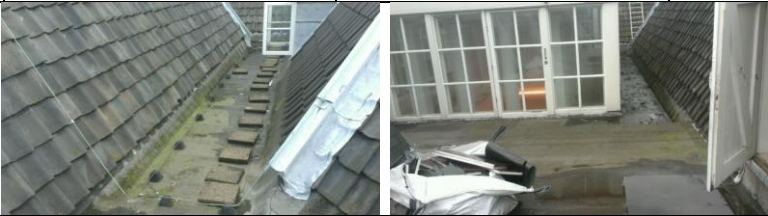
| Type | Ruimte/bouwkundige delen | Reden/waar te verwachten | Aanvullend onderzoek |
|---|---|---|---|
| Beperking | Bitumen op dak van het gehele gebouw | Asbest toegepast in bitumen | Destructief |

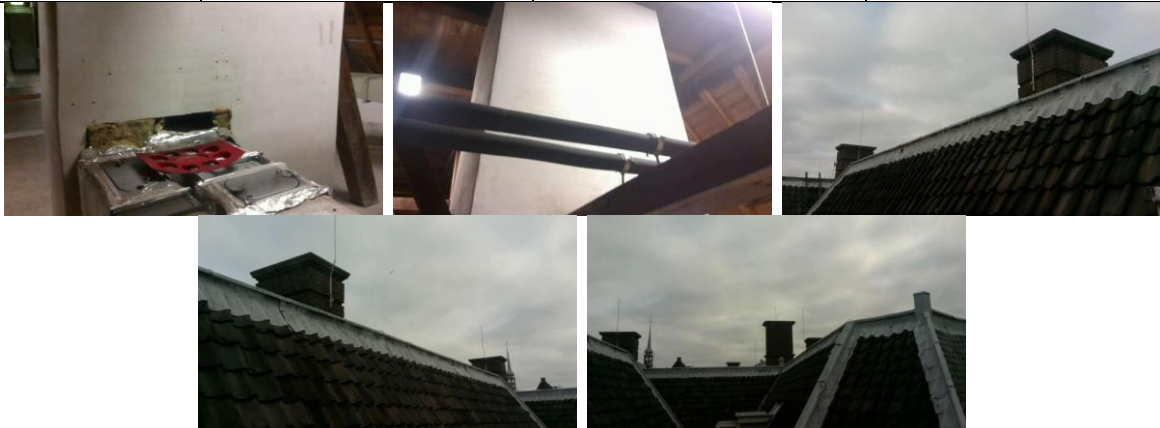
| Type | Ruimte/bouwkundige delen | Reden/waar te verwachten | Aanvullend onderzoek |
|---|---|---|---|
| Beperking | Koven, schachten en holle ruimten gehele gebouw | Mogelijk asbesthoudende kit, afvoerkanalen, brandwerende beplating etc. aanwezig | Destructief |

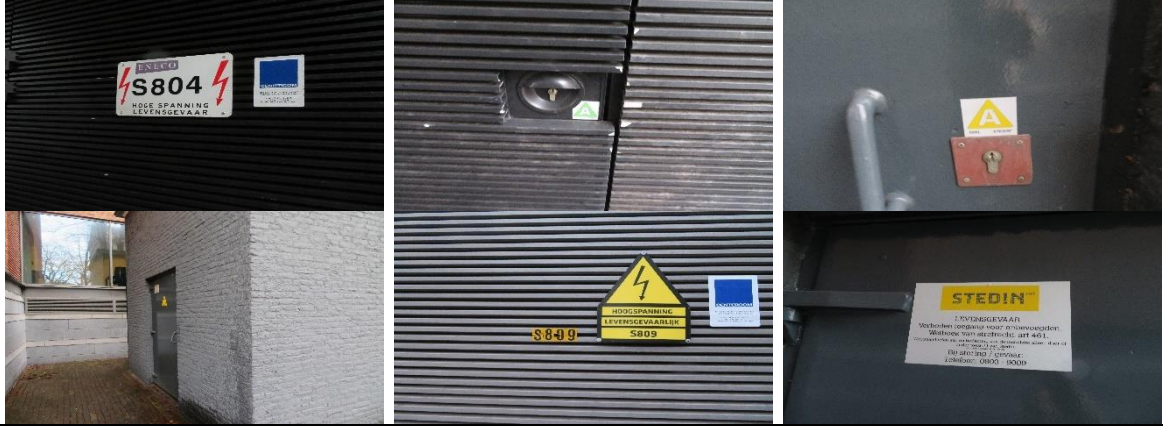
| Type | Ruimte/bouwkundige delen | Reden/waar te verwachten | Aanvullend onderzoek |
|---|---|---|---|
| Uitsluiting | Niet toegankelijke ruimten | Divers | Nader te beoordelen ruimte |
