## PI te Dordrecht

## Dakonderzoek en hydrotectoronderzoek PI te Dordrecht

Opdrachtnummer : 17-B-0625

Datum : 16 februari 2018

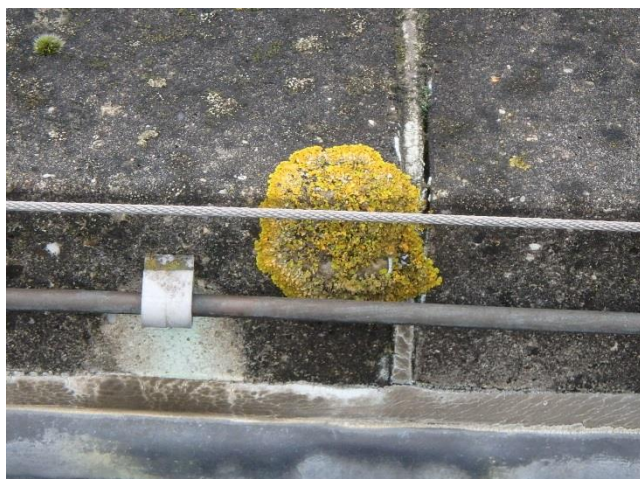
De dakranden zijn afgewerkt met prefab betonnen afdekbanden met aan de gevelzijde een waterhol. De kitvoegen tussen de betonnen afdekbanden verkeren deels in een slechte conditie. Deze zijn gescheurd of onthecht waardoor inwatering mogelijk is (zie foto 3 en 80). Plaatselijk zijn kitvoegen al vervangen (zie foto 98).

**Foto 3**  
Onthechting kitvoegen betonnen randelementen

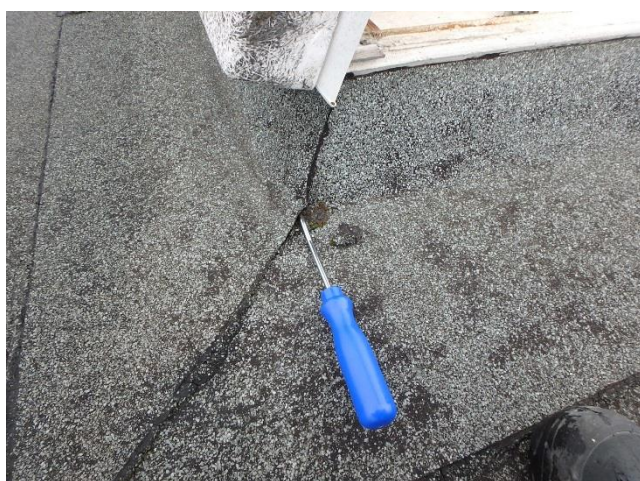
**Foto 5**  
Onthechting overlap opstandstrook dakluik

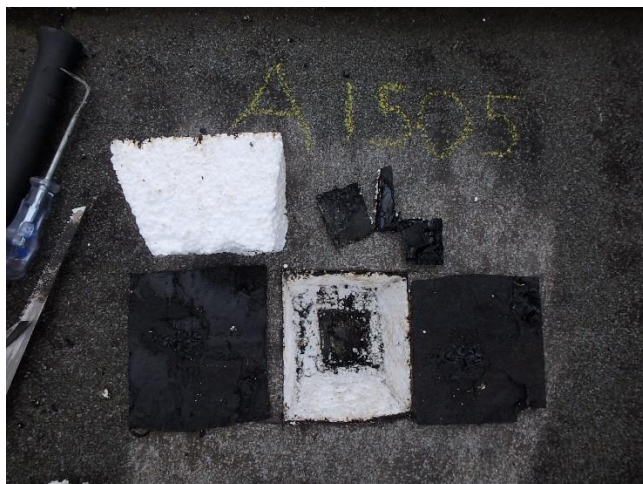
**Foto 7**  
Insnijding meetwaarde 1505 (betondak), de isolatie is droog

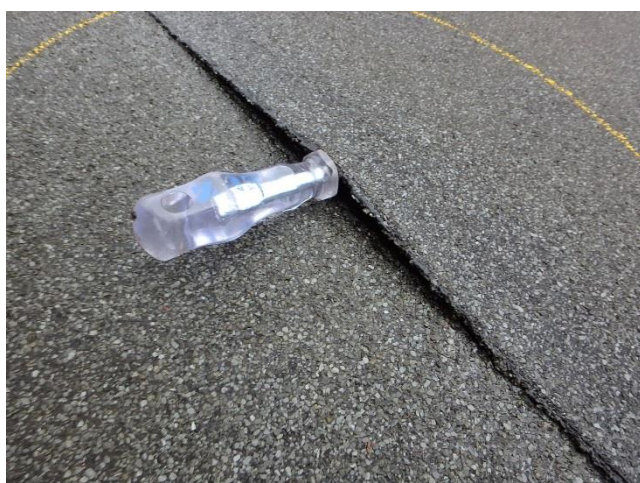
Het dakbedekkingssysteem is samengesteld uit een onderlaag van geperforeerd glasvlies en een toplaag van gemineraliseerde APP-dakbanen. De toplaag is matig tot redelijk gebrand, door de perforaties in de onderlaag, op de cacheerlaag van de isolatie. De APP-dakbanen verkeren in principe nog in een redelijk conditie, echter zijn er diverse tekortkomingen aangetroffen zoals onthechte overlappen en enkele beschadigingen waardoor inwatering mogelijk is (zie foto 11, 12, 22, 64, 87 en 97).

**Foto 11**  
Overlappen onthecht naast de 'dilatatie'

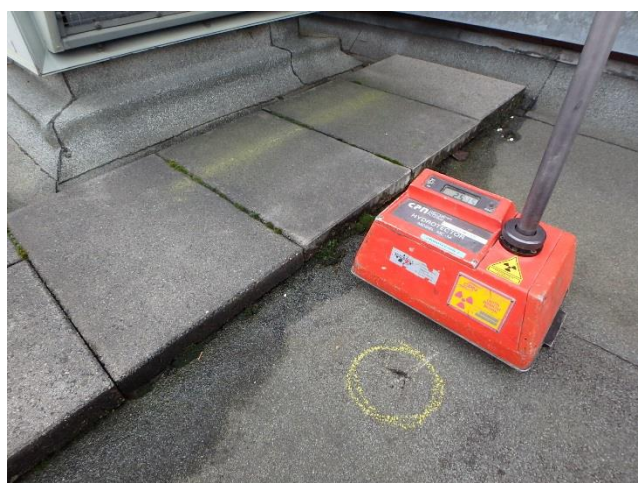
**Foto 12**  
Beschadiging in het dakvlak nabij installatie (meetwaarde 2515)

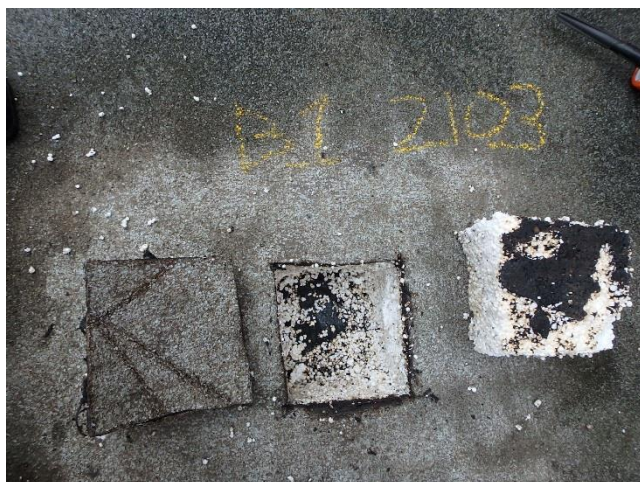
| Insijding (dakvlak) | Onderconstructie | Isolatiemateriaal (dikte) | Meetwaarde | Conditie isolatie |
|---|---|---|---|---|
| 2 (B1) | Beton | EPS (90 mm) | 2103 | Zeer vochtig |

**Foto 19**  
Insnijding meetwaarde 2103 (betondak)

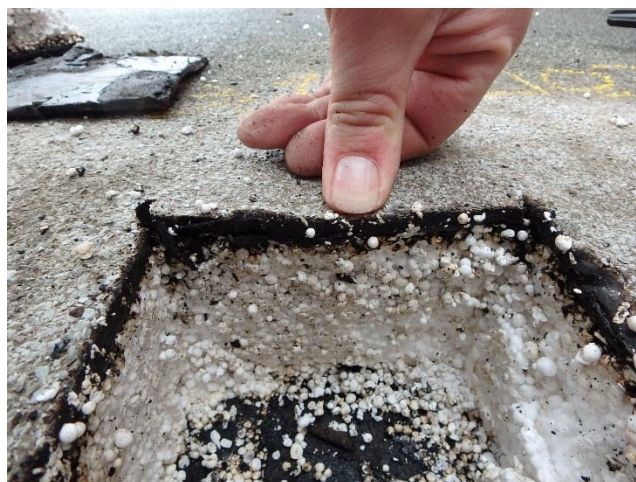
**Foto 20**  
De isolatie is zeer vochtig

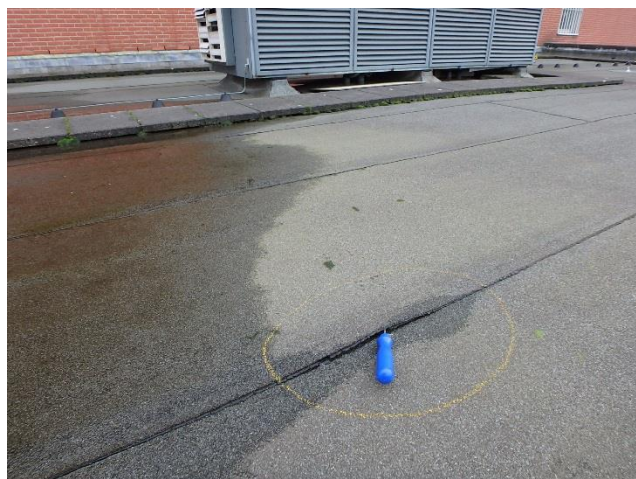
**Foto 22**  
Een onthechte overlap (omgeving van lekkage)

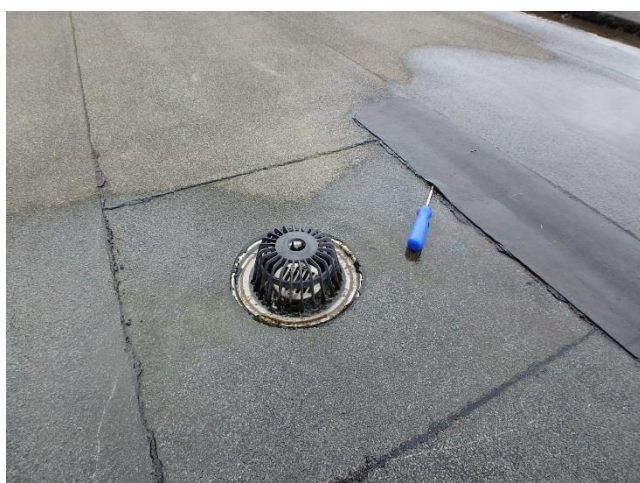
**Foto 23**  
Onthechting reparatiestrook bij hemelwaterafvoer

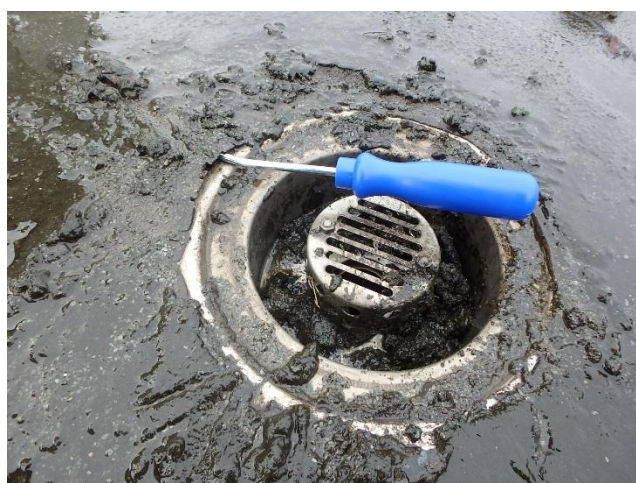
**Foto 24**  
Onthechting plakstuk hemelwaterafvoer

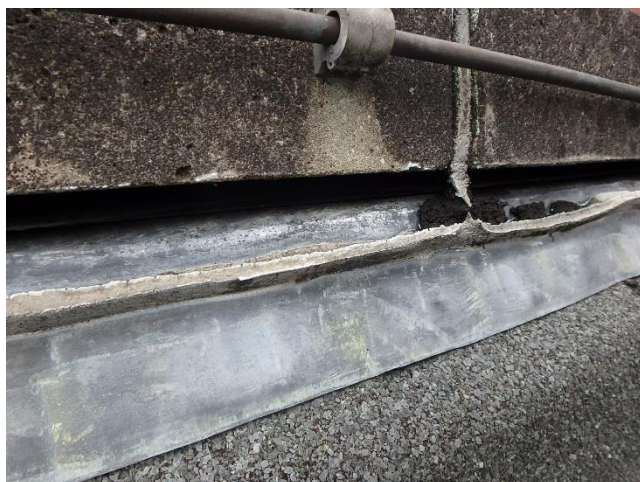
**Foto 25**  
Onthechting kitvoegen bij elementen dakrand

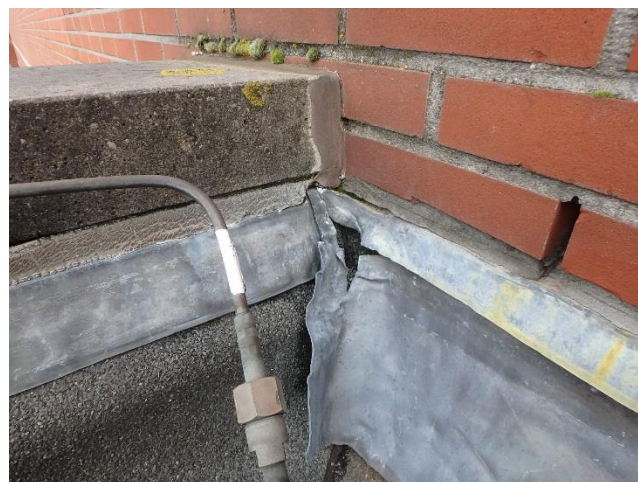
**Foto 26**  
Onjuiste aansluiting dakrand met opstand

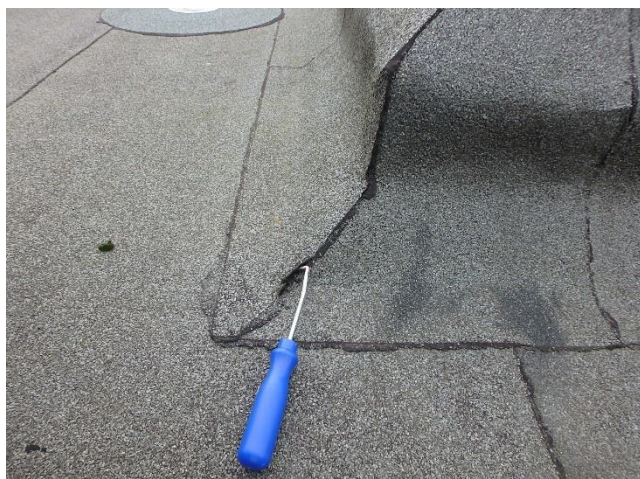
**Foto 27**  
Onthechting overlap opstandstrook liftopbouw

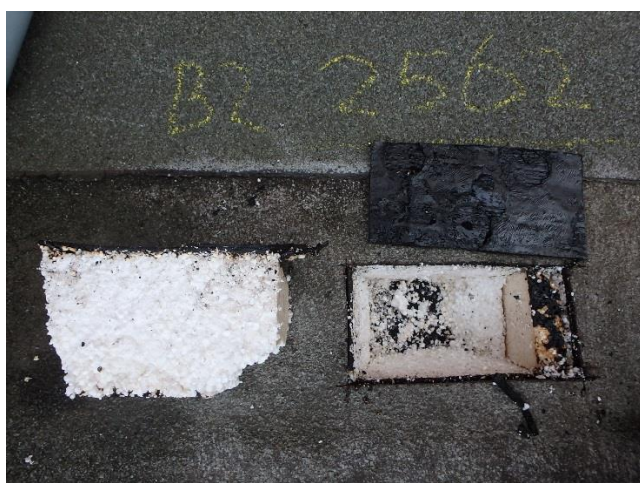
**Foto 29**  
Insnijding meetwaarde 2562 (betondak)

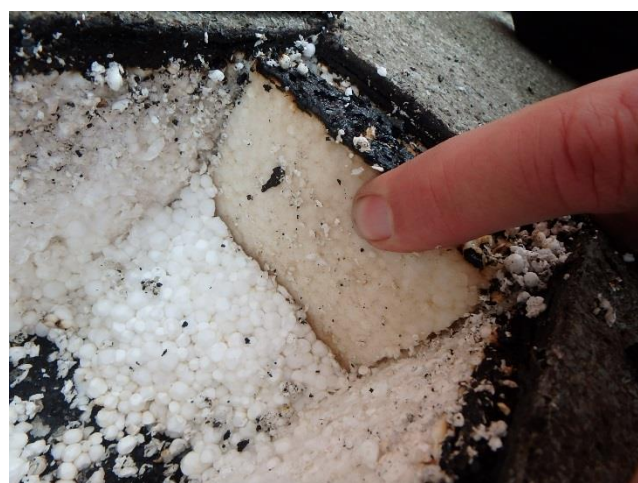
**Foto 30**  
De isolatie is nat

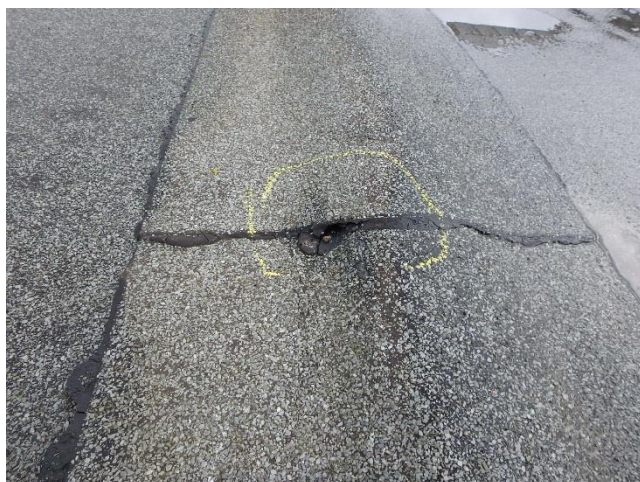
**Foto 37**  
Onthechting overlap strook 'dilatatie'

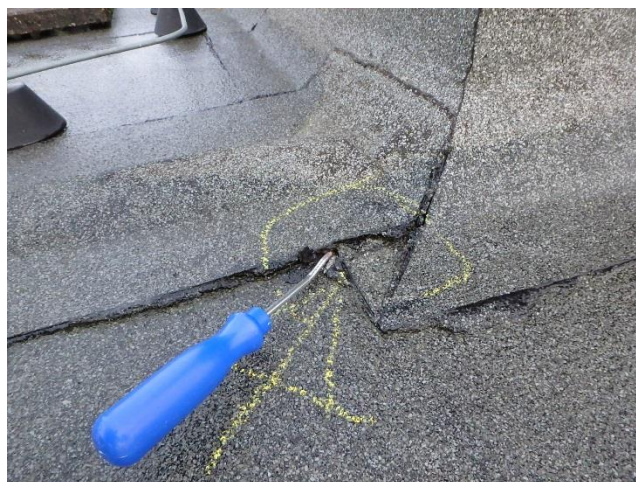
**Foto 38**  
Onthechting opstandstrook liftopbouw

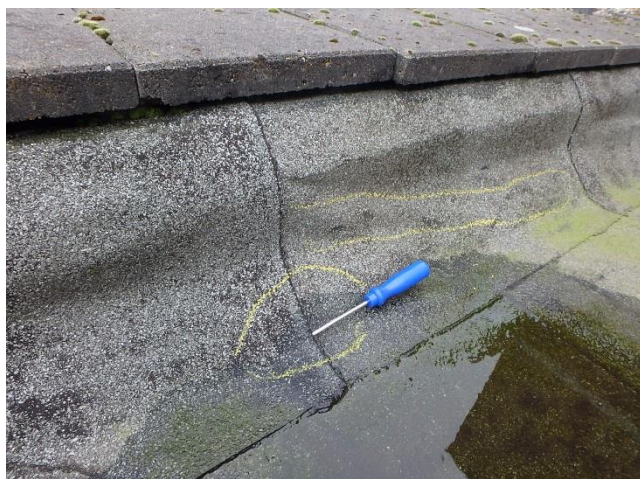
**Foto 45**  
Onthechting van opstandstroken

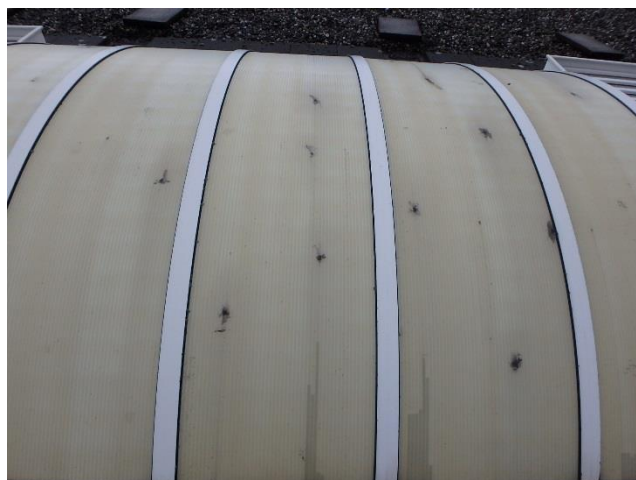
De lichtstraten zijn voorzien van een kunststof beglazing van dubbelwandig polycarbonaat spouwplaat. De conditie hiervan is slecht. Diverse platen zijn geperforeerd en gescheurd (zie foto 48 en 59), vermoedelijk een gevolg van hagelschade. Hierdoor is inwatering mogelijk.

**Foto 48**  
Perforaties lichtstraten (hagelschade)

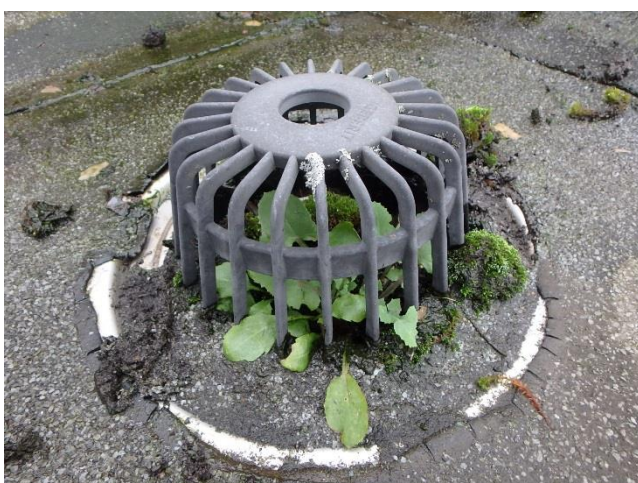
**Foto 53**  
Vervuiling van een hemelwaterafvoer

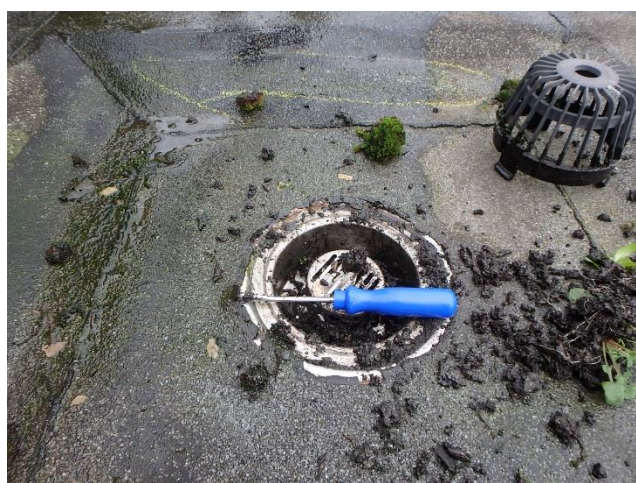
**Foto 54**  
Onthechting plakstuk van hemelwaterafvoer

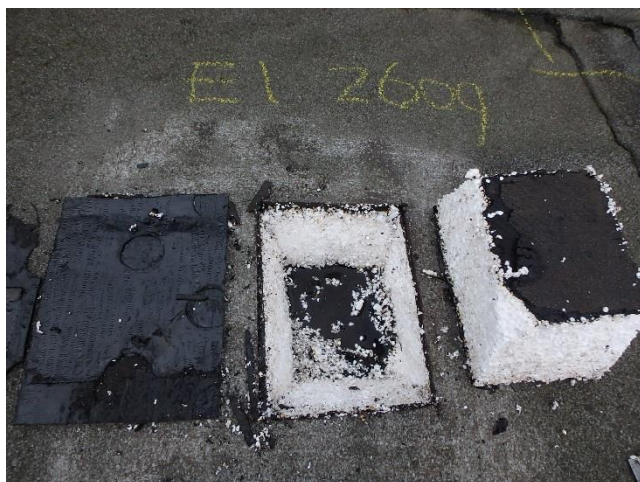
**Foto 55**  
Insnijding meetwaarde 2609 (betondak)

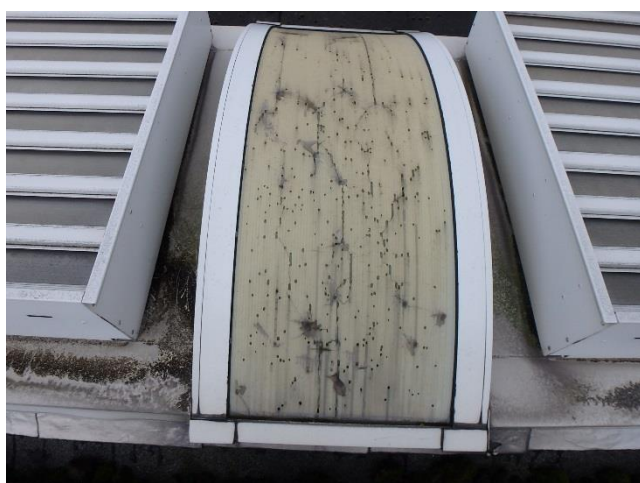
**Foto 59**  
Perforaties lichtstraat (hagelschade)

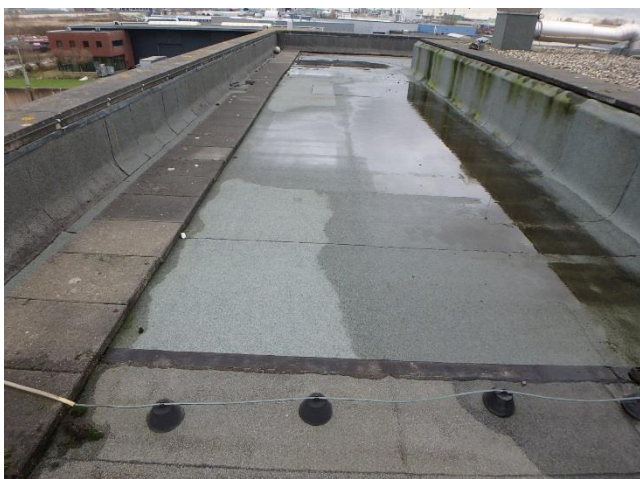
**Foto 63**  
Overmatige plasvorming door een dichtgezette hemelwaterafvoer

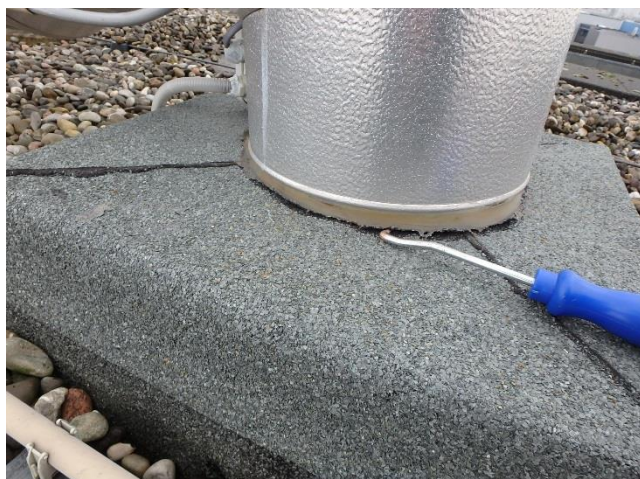
**Foto 69**  
Onthechting kitafwerking installatie

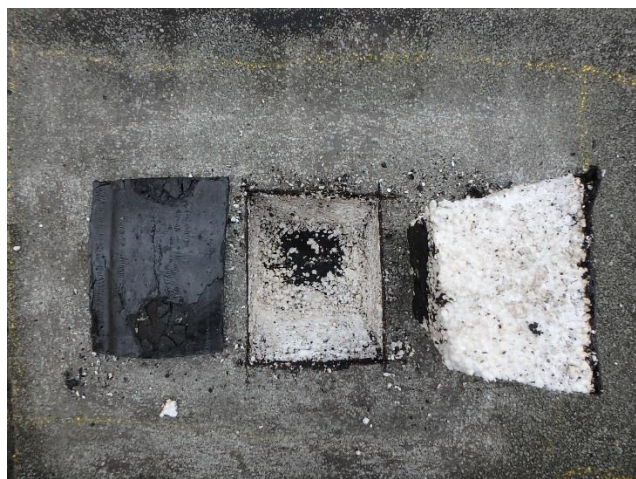
| Insijding (dakvlak) | Onderconstructie | Isolatiemateriaal (dikte) | Meetwaarde | Conditie isolatie |
|---|---|---|---|---|
| 9 (J1) | Beton | EPS (90 mm) | 2055 | Zeer vochtig |

**Foto 82**  
Insijding meetwaarde 2055 (betondak), de isolatie is zeer vochtig

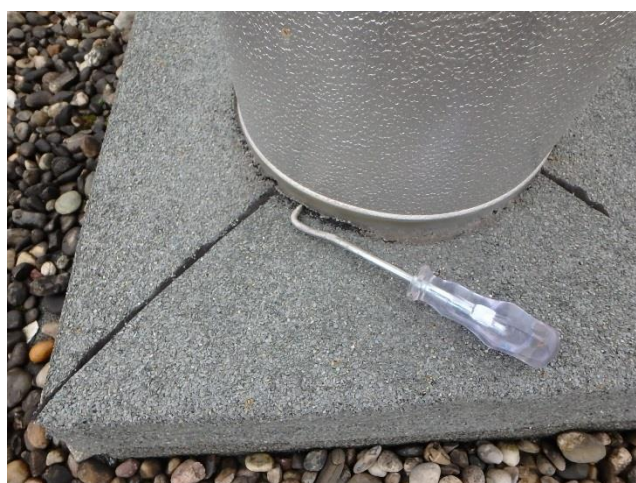
**Foto 84**  
Onthechting kitafwerking installaties

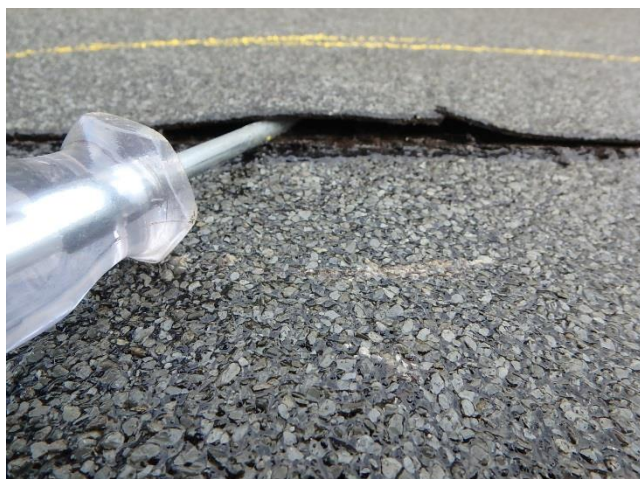
**Foto 87**  
Onthechting overlap van een dakbaan

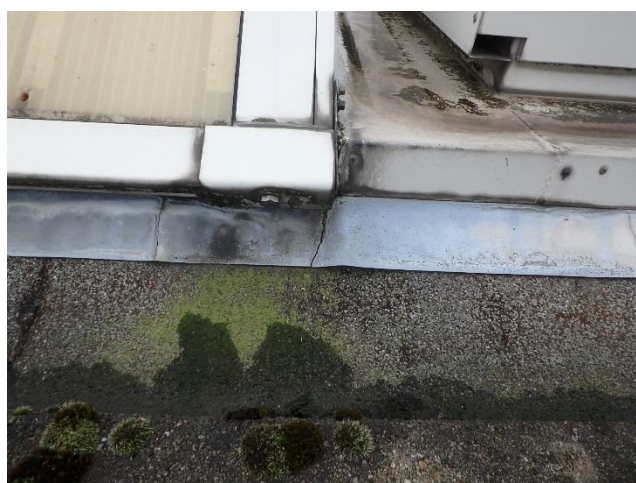
De opstanden zijn afgewerkt met een loodslabbe. Het lood verkeert in een matige conditie. Plaatselijk is scheurvorming in het lood aangetroffen (zie foto 90). Op diverse locaties is zelfklevend loodband aangebracht. De conditie hiervan is zeer matig.

**Foto 90**  
Scheurvorming in loodslabbe opstand

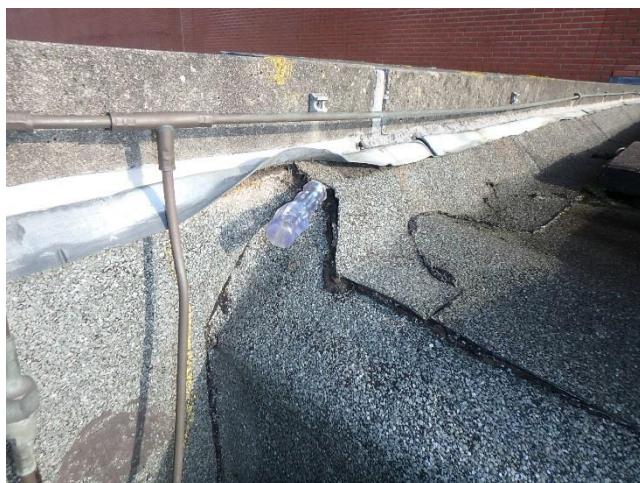
**Foto 95**  
Onthechting bij opstandstroken

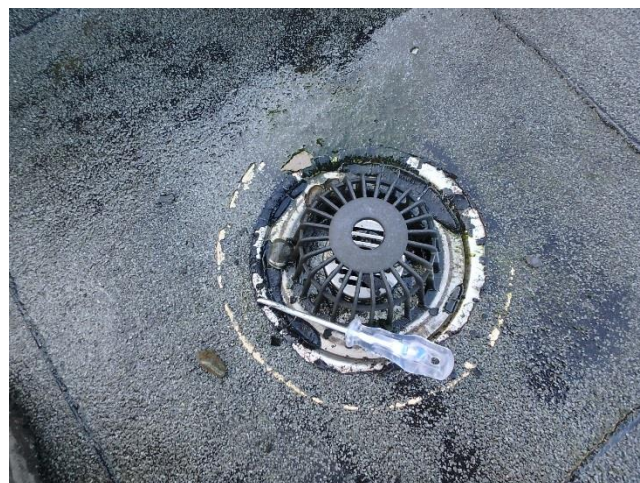
**Foto 96**  
Onthechting plakstuk hemelwaterafvoer

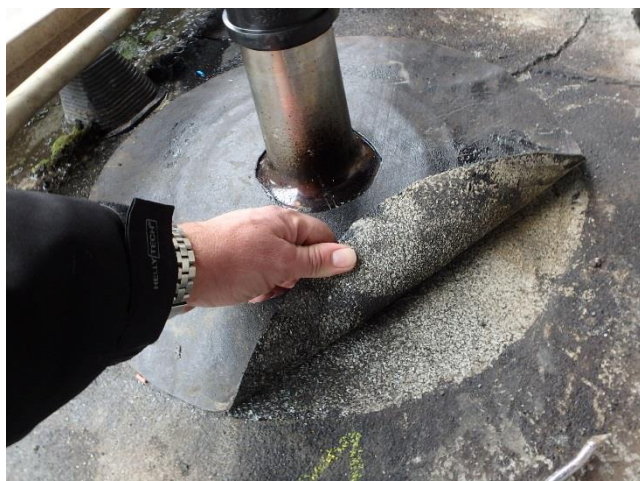
**Foto 105**  
Onthechting plakstuk kabeldoorvoer
