#### **ASBESTINVENTARISATIE**

**33B18 Gb 16 KWIII**

**Projectomvang: Vloeren gebouw 16 (conform overzicht)**

**Frankenlaan 70**

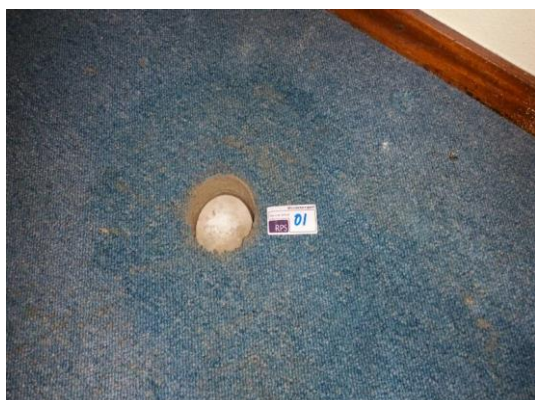
Fotonummer: F01

| Bronnummer | B01 | Monsternummer | M01, M02,<br>M03, M04 |
| Omschrijving | Dekvloer | | |
| Verdieping | 3e | | |
| Asbestsoort(en) | Niet aantoonbaar | Percentage (%) | < 0,1 |
| Toelichting / advies: | Na analyse blijkt dit materiaal geen asbest te bevatten. | | |

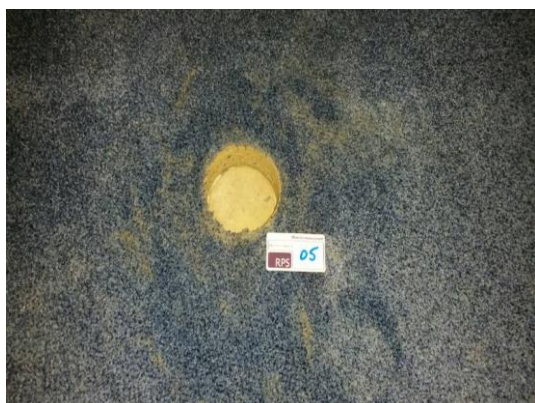
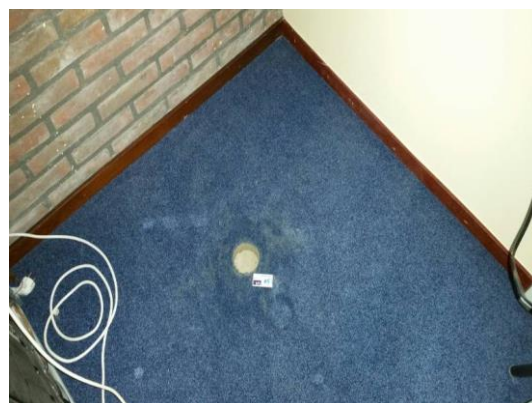
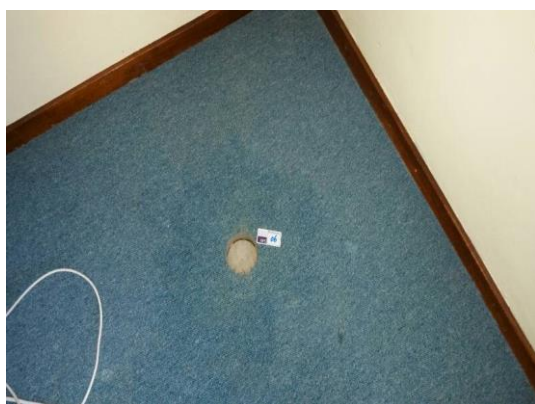
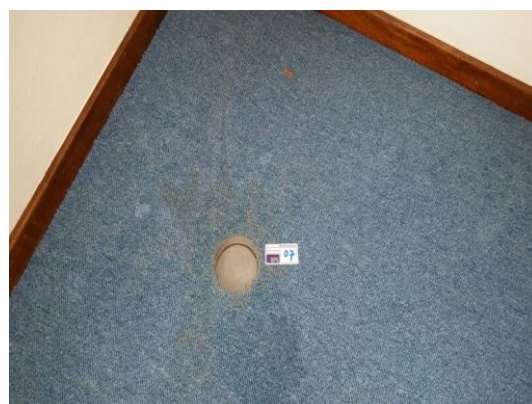
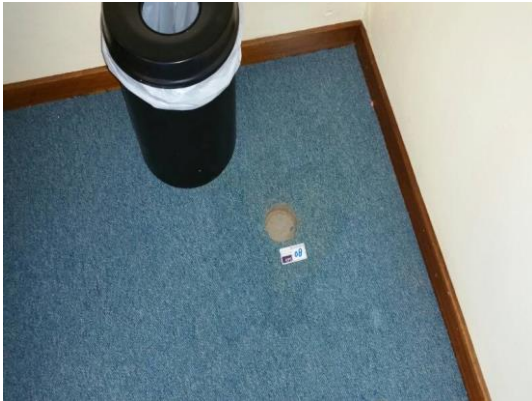
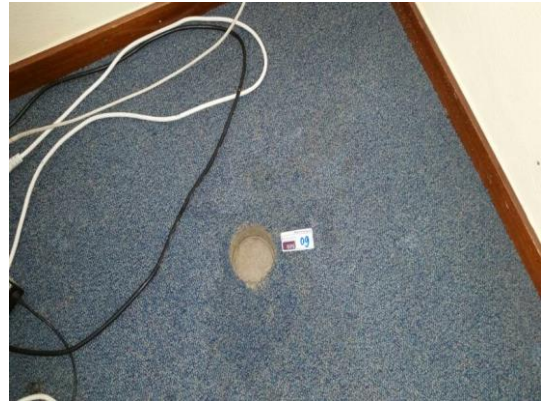
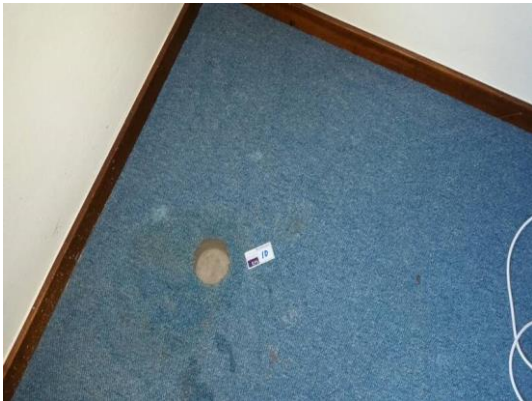
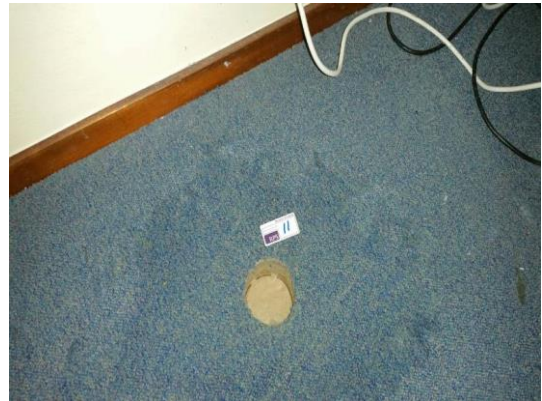
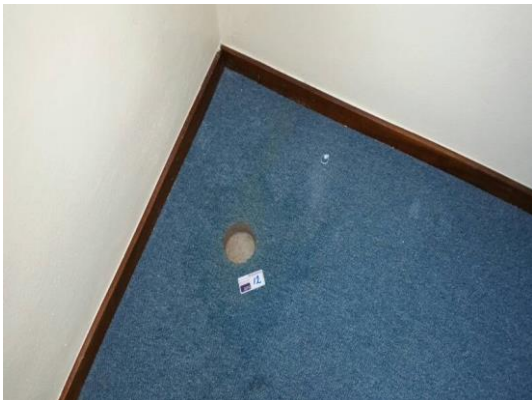
| <b>Bronnummer</b> | B02 | <b>Monsternummer</b> | M05, M06,<br>M07, M08,<br>M09, M10,<br>M11, M12 |
| <b>Omschrijving</b> | Dekvloer | | |
| <b>Verdieping</b> | 2e | | |
| <b>Asbestsoort(en)</b> | Niet aantoonbaar | <b>Percentage (%)</b> | < 0,1 |
| <b>Toelichting / advies:</b> | Na analyse blijkt dit materiaal geen asbest te bevatten. | | |

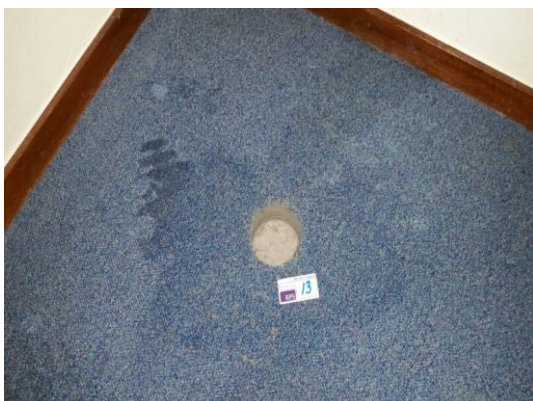
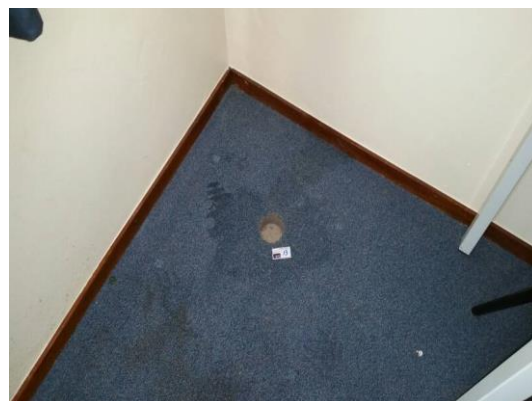
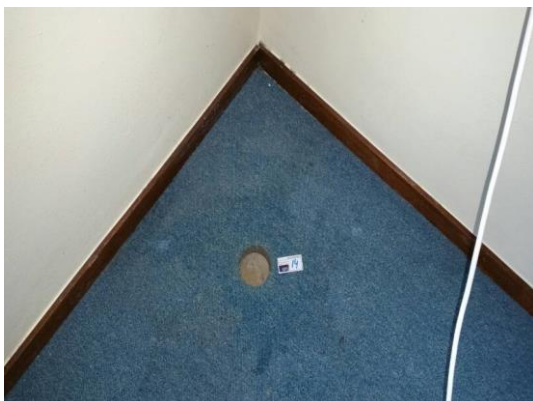
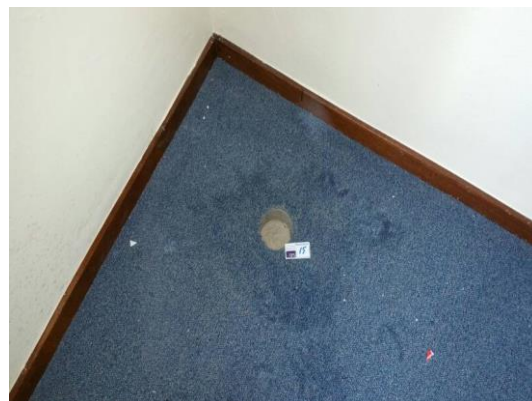
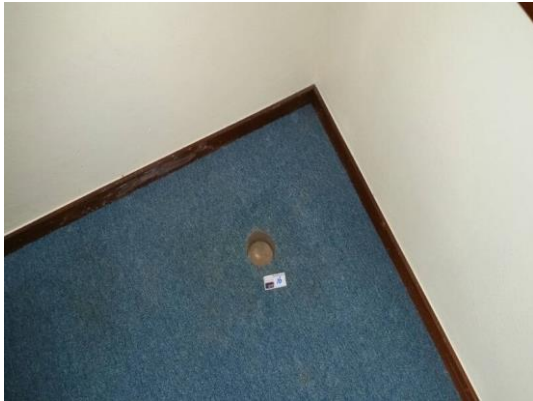
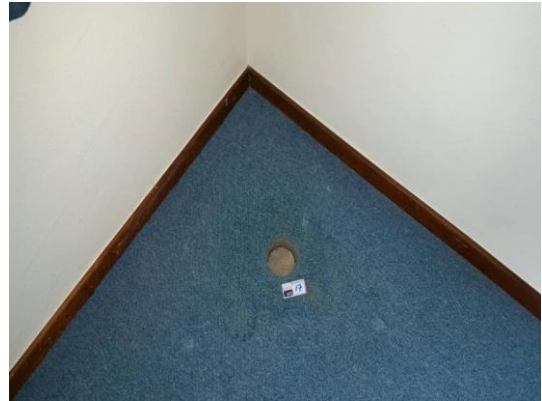
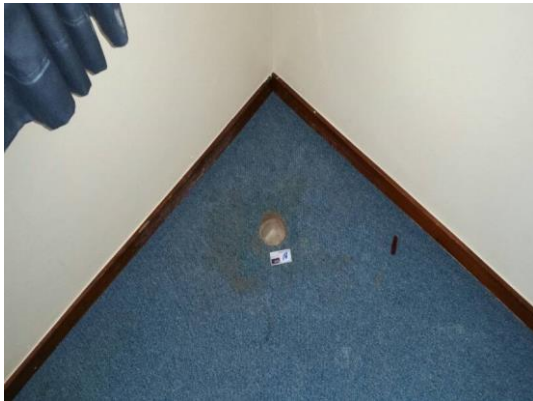
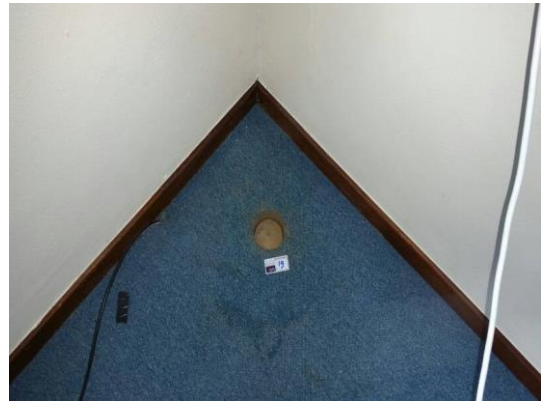
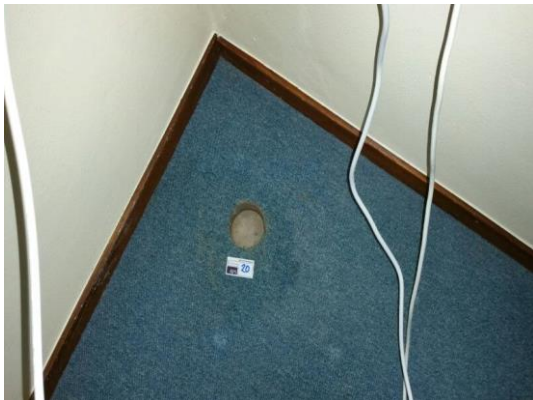
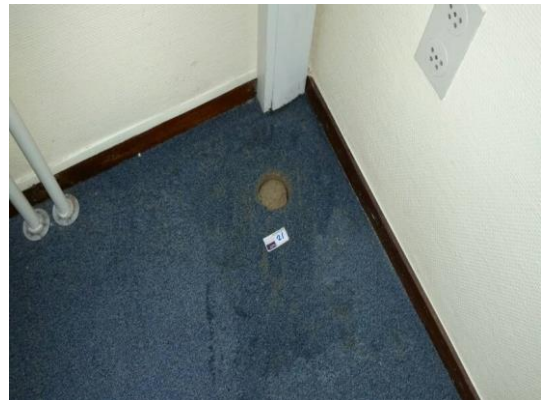
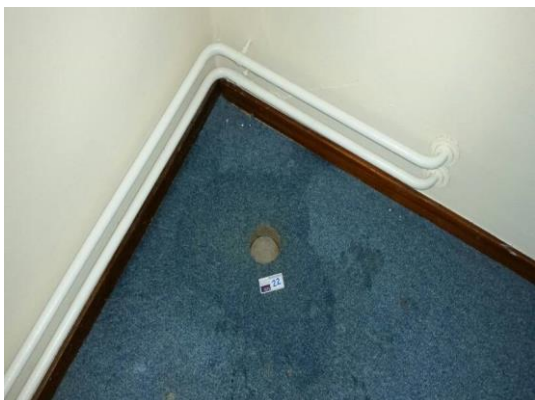
| <b>Bronnummer</b> | B03 | <b>Monsternummer</b> | M13, M14,<br>M15, M16,<br>M17, M18,<br>M19, M20,<br>M21, M22 |
| <b>Omschrijving</b> | Dekvloer | | |
| <b>Verdieping</b> | 1e | | |
| <b>Asbestsoort(en)</b> | Niet aantoonbaar | <b>Percentage (%)</b> | < 0,1 |
| <b>Toelichting / advies:</b> | Na analyse blijkt dit materiaal geen asbest te bevatten. | | |

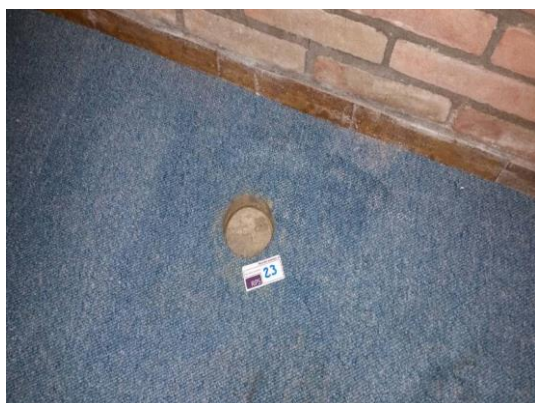
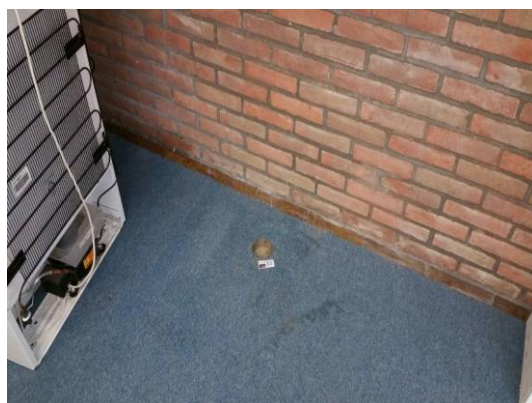
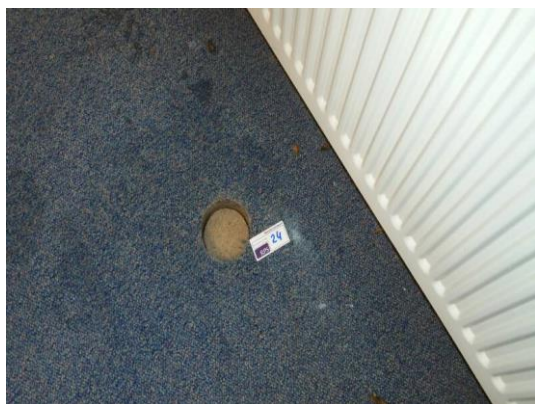
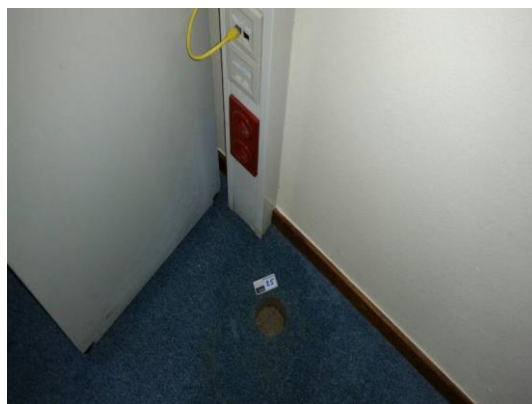
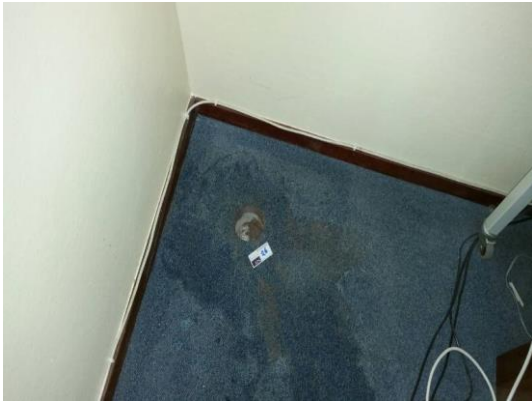
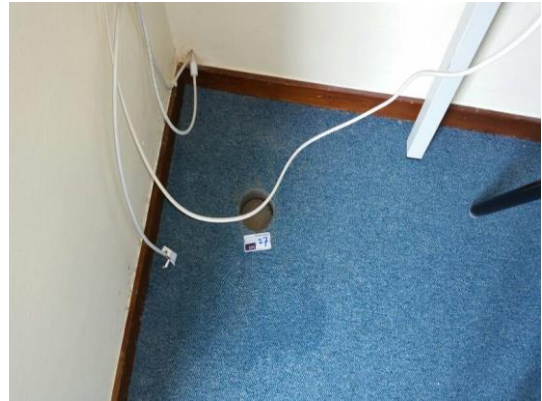
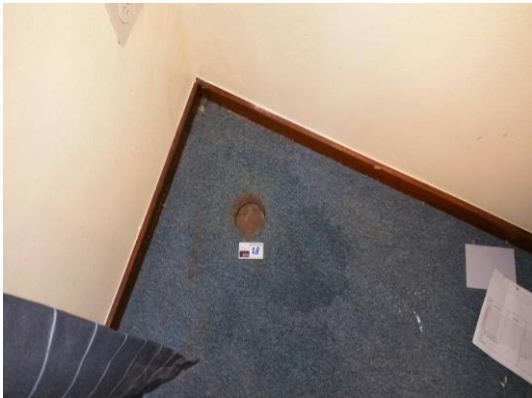
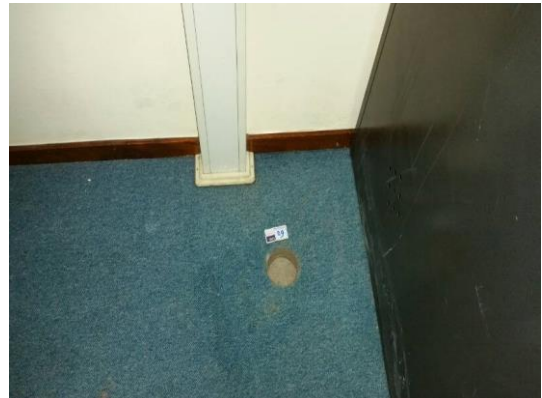
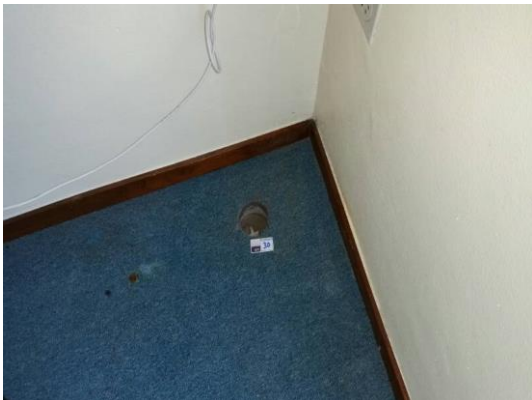
| <b>Bronnummer</b> | B04 | <b>Monsternummer</b> | M23, M24,<br>M25, M26,<br>M27, M28,<br>M29, M30 |
| <b>Omschrijving</b> | Dekvloer | | |
| <b>Verdieping</b> | Begane grond | | |
| <b>Asbestsoort(en)</b> | Niet aantoonbaar | <b>Percentage (%)</b> | < 0,1 |
| <b>Toelichting / advies:</b> | Na analyse blijkt dit materiaal geen asbest te bevatten. | | |
