## ONDERZOEKSRAPPORT CHROOM-6 IN VERF

Locatie : Frankenlaan 70 te Apeldoorn, gebouw 16  
Opdrachtgever : Heijmans Bouw & Techniek  
Projectnummer : 30.18.00027.1  
Datum : 29 november 2018  
Status rapportage : Definitief

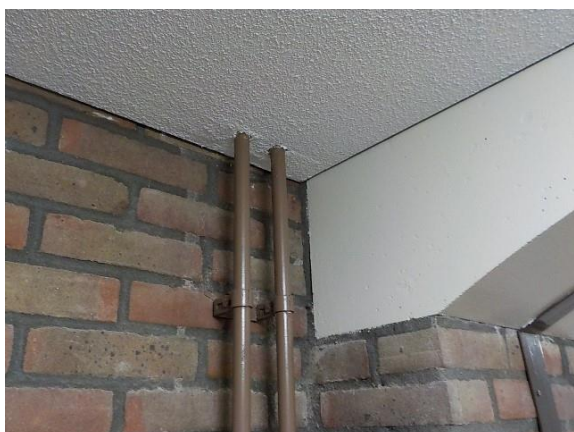
Foto 1: verwarmingsleiding  
Positief getest op chroom-6

| 1, 2 | 52 | B017 | - | +++ | +++ | ++ | +++ | +++ | Ja | Hal 22, verwarmingsleiding bruin |

- B017, verwarmingsleidingen (en radiator), foto 1 en 2.

Geadviseerd wordt om voor aanvang van de onderhoudswerkzaamheden maatregelen te treffen m.b.t. het aangetroffen Chroom-6.

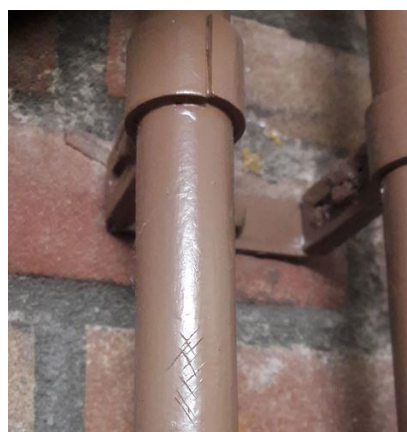
Foto 2: verwarmingsleiding  
Positief getest op chroom-6

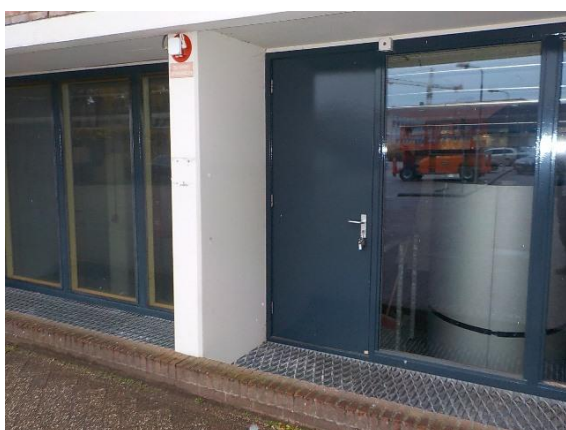
Foto 3: B010 Deur en kozijn stookruimte

| Foto | Meting | Object | Coating laagdikte [µm] | Resultaat Handheld XRF (%) | | | | | Resultaat sneltest chroom-6 | Opmerkingen bijzonderheden, laagopbouw verf |
|---|---|---|---|---|---|---|---|---|---|---|
| 3 | 2 | B010 | - | +++ | - | +++ | +++ | +++ | Nee | buitenzijde deur grijs |
| 3 | 3 | B010 | - | +++ | - | +++ | +++ | +++ | Nee | buitenzijde kozijn grijs |

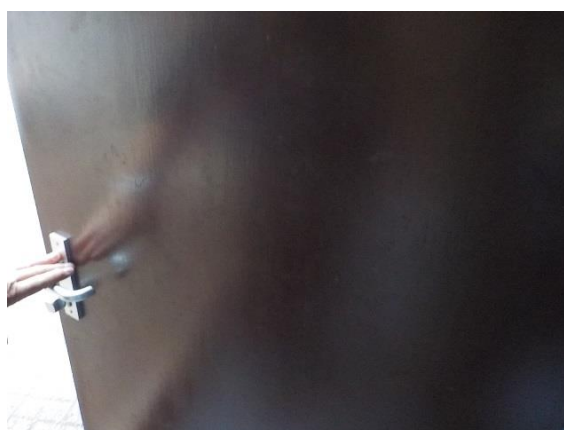
Foto 4: B010 Deur stookruimte  
chroom gemeten, negatief getest op chroom-6

| Foto | Meting | Object | Coating laagdikte [µm] | Resultaat Handheld XRF (%) | | | | | Resultaat sneltest chroom-6 | Opmerkingen bijzonderheden, laagopbouw verf |
|---|---|---|---|---|---|---|---|---|---|---|
| 4 | 1 | B010 | - | ++ | ++ | +++ | ++ | +++ | - | Binnenzijde deur bruin |

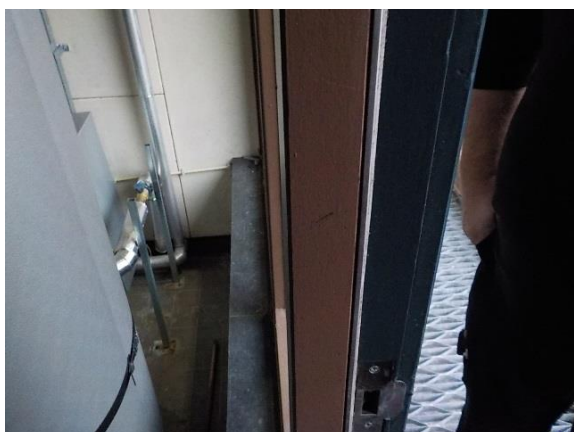
Foto 5: B010 kozijn stookruimte  
chromium gemeten, negatief getest op chroom-6

| Foto | Meting | Object | Coating laagdikte [µm] | Resultaat Handheld XRF (%) | | | | | Resultaat sneltest chroom-6 | Opmerkingen bijzonderheden, laagopbouw verf |
|---|---|---|---|---|---|---|---|---|---|---|
| 5 | 4 | B010 | - | +++ | +++ | +++ | ++ | +++ | - | binnenzijde kozijn licht bruin |

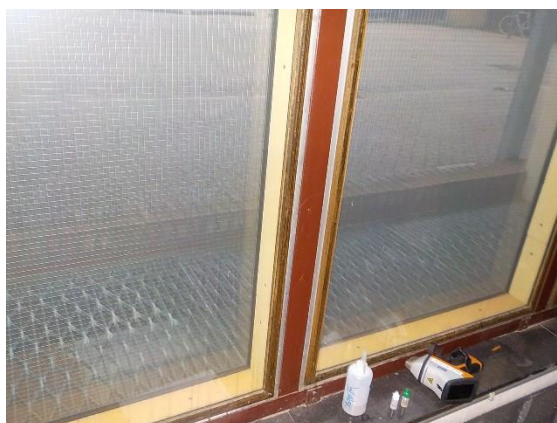
Foto 6: B010 kozijn stookruimte  
chromium gemeten, negatief getest op chroom-6

| Foto | Meting | Object | Coating laagdikte [µm] | Resultaat Handheld XRF (%) | | | | | Resultaat sneltest chroom-6 | Opmerkingen bijzonderheden, laagopbouw verf |
|---|---|---|---|---|---|---|---|---|---|---|
| 6 | 5 | B010 | - | +++ | ++ | +++ | ++ | +++ | - | binnenzijde kozijn donker bruin |

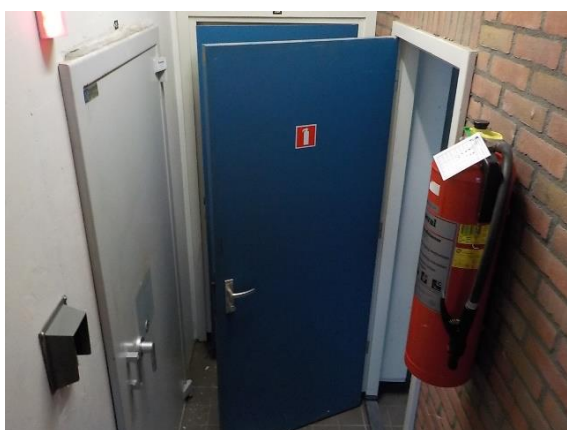
Foto 7: B004 deur stookruimte  
Geen chromium gemeten

| Foto | Meting | Object | Coating laagdikte [µm] | Resultaat Handheld XRF (%) | | | | | Resultaat sneltest chroom-6 | Opmerkingen bijzonderheden, laagopbouw verf |
|---|---|---|---|---|---|---|---|---|---|---|
| 7, 8 | 6 | B004 | - | +++ | - | ++ | + | ++ | Nee | kopzijde deur blauw |

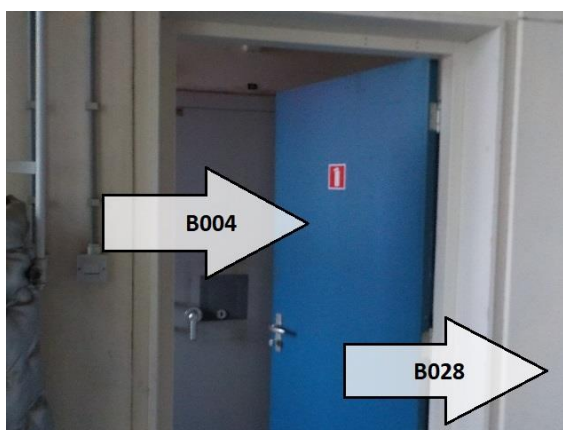
Foto 8: B028 Wandpanelen  
Geen chromium gemeten

| Foto | Meting | Object | Coating laagdikte [µm] | Resultaat Handheld XRF (%) | | | | | Resultaat sneltest chroom-6 | Opmerkingen bijzonderheden, laagopbouw verf |
|---|---|---|---|---|---|---|---|---|---|---|
| 8 | 7 | B028 | - | +++ | - | - | + | - | Nee | wandbeplating wit houtwolmagnesiet |

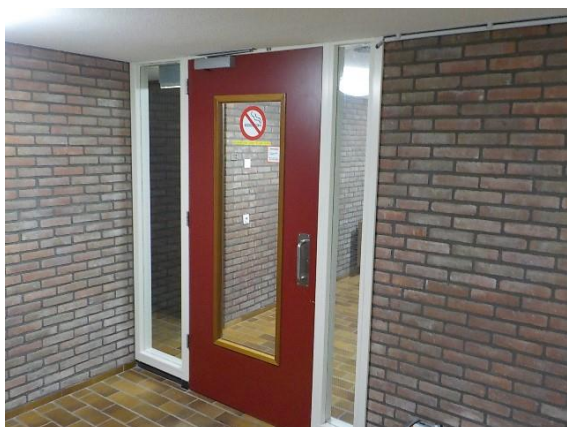
Foto 9: B001(AB) HPL deur en kozijn  
Geen chromium gemeten

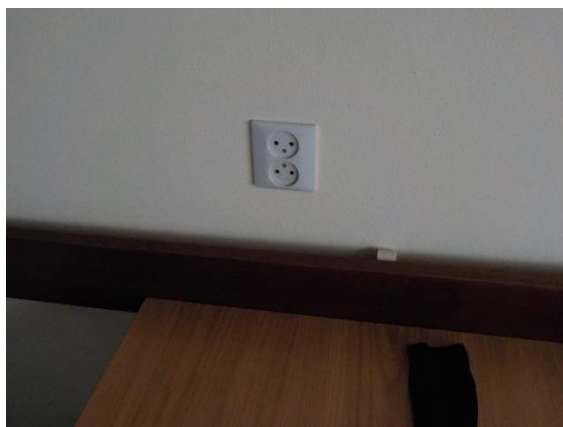
Foto 10: B025 Muur rond WCD's in de muur  
Geen chromium gemeten

| Foto | Meting | Object | Coating laagdikte [µm] | Resultaat Handheld XRF (%) | | | | | Resultaat sneltest chroom-6 | Opmerkingen bijzonderheden, laagopbouw verf |
|---|---|---|---|---|---|---|---|---|---|---|
| 10 | 8 | B025 | - | +++ | - | - | + | - | Nee | kamer 137, muur bij WCD |
| 10 | 9 | B025 | - | +++ | - | - | ++ | - | Nee | kamer 12, muur bij WCD |

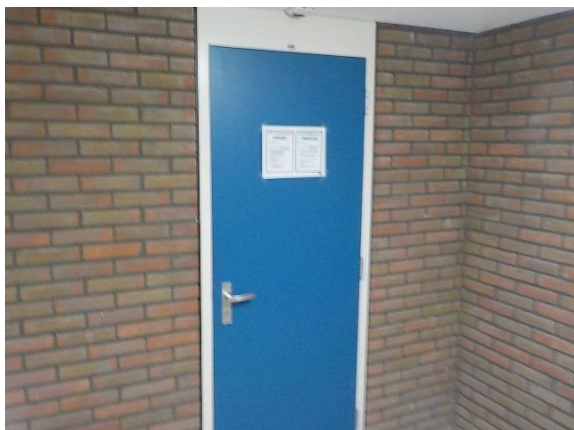
Foto 11: B002 deur en kozijn  
Geen chroom gemeten

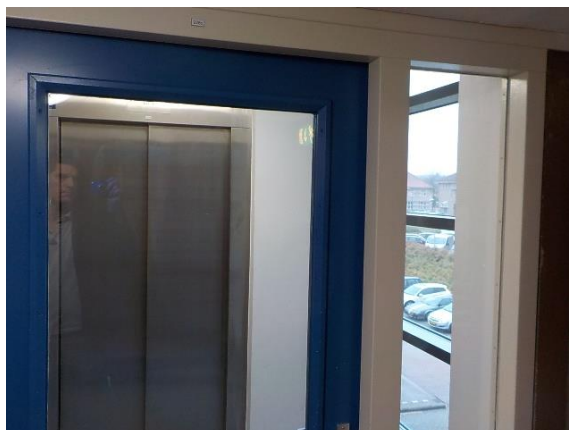
Foto 12: B003a liftportaal deur en kozijn  
Geen chroom gemeten

| Foto | Meting | Object | Coating laagdikte [µm] | Resultaat Handheld XRF (%) | | | | | Resultaat sneltest chroom-6 | Opmerkingen bijzonderheden, laagopbouw verf |
|---|---|---|---|---|---|---|---|---|---|---|
| 12 | 22 | B003a | - | +++ | - | +++ | + | - | Nee | liftportaal 228c, deur blauw |

| 12 | 23 | B003a | - | +++ | - | - | + | - | Nee | liftportaal 228c, kozijn wit |

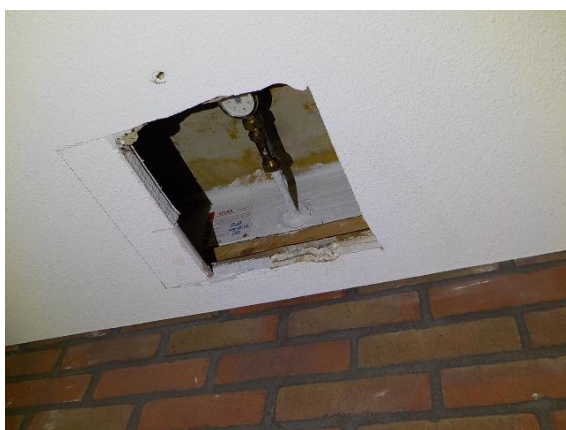
Foto 13: B017 fireproof coating op leiding  
B021 plafond coating  
Geen chroom gemeten

| Foto | Meting | Object | Coating laagdikte [µm] | Resultaat Handheld XRF (%) | | | | | Resultaat sneltest chroom-6 | Opmerkingen bijzonderheden, laagopbouw verf |
|---|---|---|---|---|---|---|---|---|---|---|
| 13 | 21 | B017 | - | +++ | - | - | - | - | Nee | 228, waterleiding boven plafond (fireproofing) |

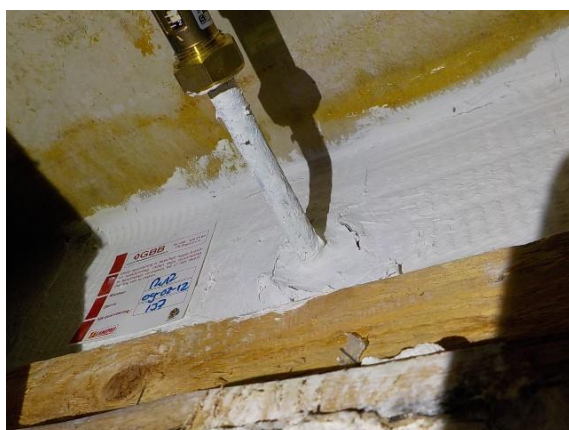
Foto 14: B017 fireproof coating op leiding  
Geen chroom gemeten

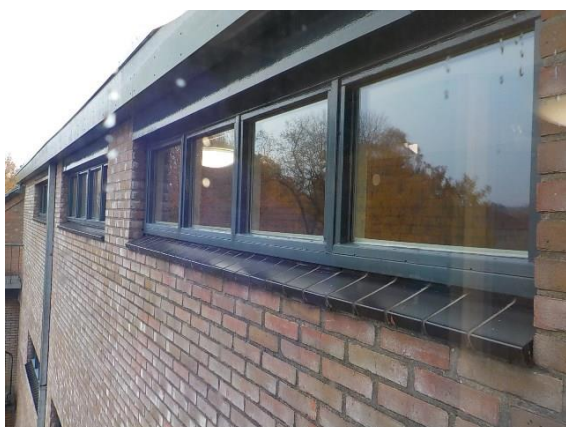
Foto 15: B011  
Gangen (ruimten 142, 228, 310)  
Niet bereikbaar voor scan, zie foto 16

| 15, 16 | 53 | B011 | - | +++ | - | ++ | ++ | - | Nee | Gangraam ruimtes 142, 228 en 310.<br>Niet bereikbaar voor meting.<br>Optisch gelijkende kozijnen gemeten,<br>kamer 23 en 24a |

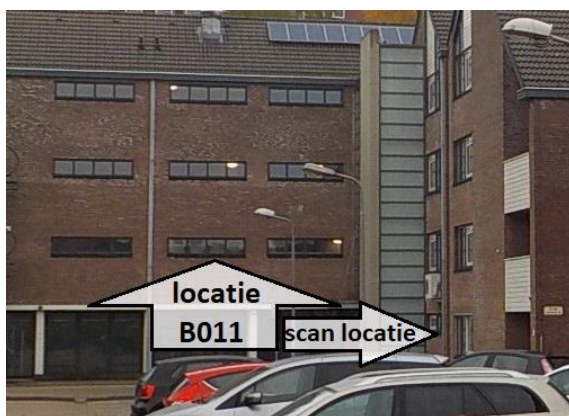
Foto 16: B011  
Optisch gelijk kozijn gemeten, kamer 23 en 24a  
Geen chroom gemeten

| 15, 16 | 54 | B011 | - | +++ | - | +++ | +++ | +++ | Nee | |

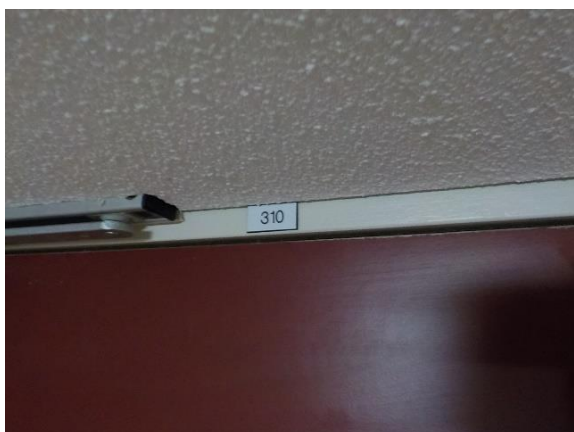
Foto 17: B021 plafond coating wit  
Geen chroom gemeten

| Foto | Meting | Object | Coating laagdikte [µm] | Resultaat Handheld XRF (%) | | | | | Resultaat sneltest chroom-6 | Opmerkingen bijzonderheden, laagopbouw verf |
|---|---|---|---|---|---|---|---|---|---|---|
| 17 | 14 | B021 | - | +++ | - | - | - | - | Nee | 310, plafond wit |

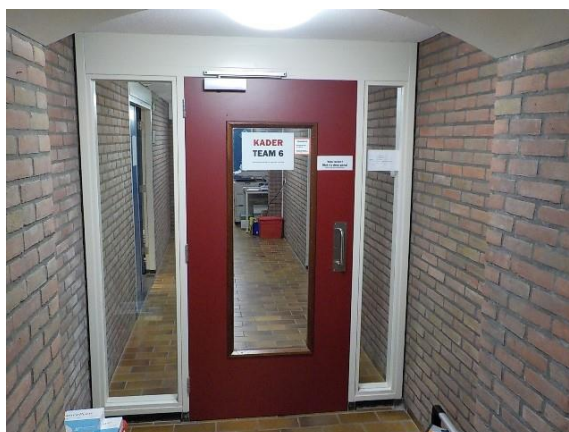
Foto 18: B006 hal 22 deur en paneel  
Geen chroom gemeten

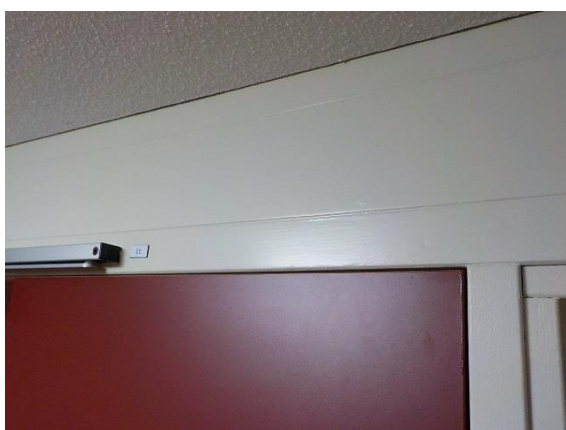
Foto 19: B006 hal 22 paneel boven deur  
Geen chroom gemeten

| 18, 19 | 49 | B006 | - | +++ | - | - | + | ++ | Nee | Hal 22, paneel boven deur wit |

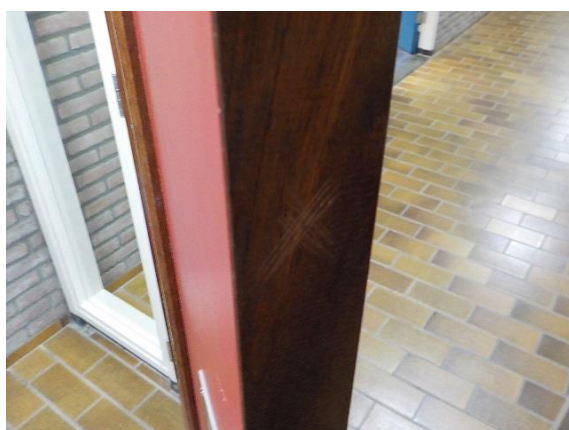
Foto 20: B006 hal 22 deur kopzijde  
Geen chroom gemeten

| 18, 20 | 48 | B006 | - | - | - | ++ | +++ | - | Nee | Hal 22, HPL deur rood kopzijde |

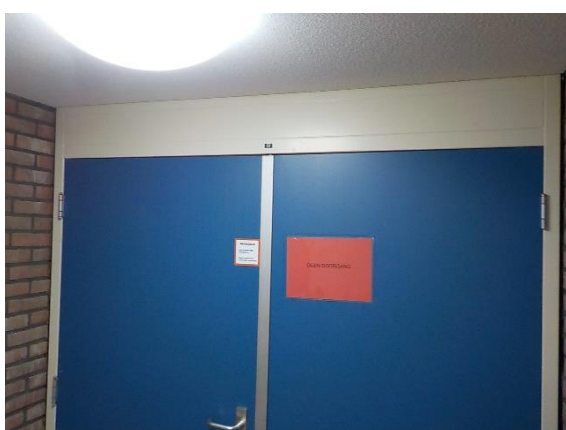
Foto 21: B005 Deur en paneel  
Geen chroom gemeten

| 21, 22 | 50 | B005 | - | +++ | - | ++ | - | ++ | Nee | Hal 22, deur blauw |
| 21, 22 | 51 | B005 | - | +++ | - | - | - | ++ | Nee | Hal 22, paneel boven deur wit |

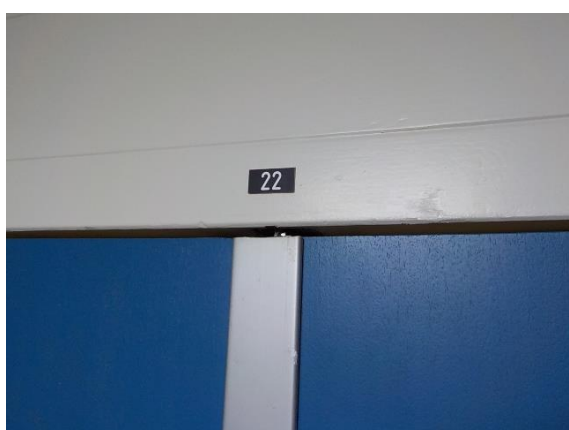
Foto 22: B005 Deur en paneel  
Geen chroom gemeten
