## PREVENTIEMAATREGELEN

Risicolocatie : COG Vallei & Gelderland Midden  
Gruttostraat 10  
6883 CN Velp

| Dossiernummer | : F_6883 CN10_F16606 |
| Inspectiedatum | : 23 februari 2021 |

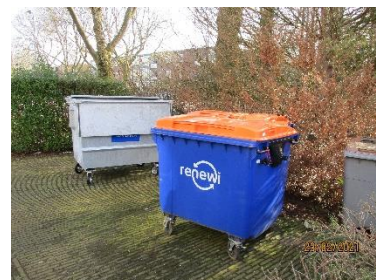
### 0321/01 Afvalcontainers

- 01.01E De afvalcontainers staan los op het terrein en kunnen gemakkelijk worden verplaatst of worden aangestoken.

Daarom de containers op voldoende afstand van de gebouwgevels plaatsen en tegen verplaatsen borgen.

Nota bene: geadviseerd wordt de containers voorafgaand aan Oud & Nieuw te legen en binnen te plaatsen.

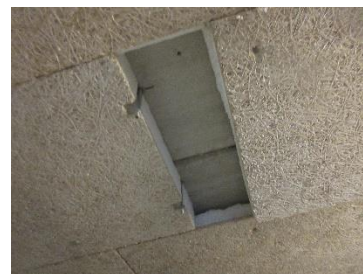
### 0321/02 Plafondplaten kelder

- 02.01E Tegen de vloerconstructie van de kelder zijn houtwolcementplaten aangebracht. Deze platen zijn geïsoleerd met polystyreen. Op enkele plekken ontbreken enkele houtwolcementplaten. Hierdoor is het isolatiemateriaal onbeschermd. Brand ter plaatse van de plekken waar de houtwolcementplaten ontbreken zal zich hierdoor snel(ler) kunnen uitbreiden als gevolg van het onbeschermd (polystyreen) isolatiemateriaal.

Daarom op de plaatsen waar de houtwolcementplaten ontbreken (nieuwe) platen aanbrengen. Breng deze platen zodanig aan dat het isolatiemateriaal goed is beschermd tegen externe invloeden.

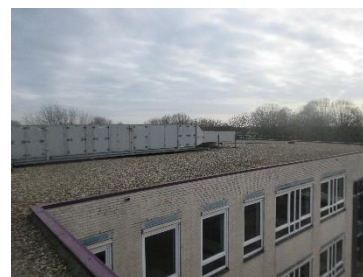
### 0321/03 Overstorten

- 03.01E In de dakranden zijn noodoverstorten opgenomen, echter de capaciteit is vermoedelijk niet toereikend. Indien, door hevige regenval, de hemelwaterafvoeren het regenwater niet kunnen afvoeren zal het water op het dak blijven liggen. Door deze aanzienlijke belasting is er een verhoogd risico op waterschade en kan het dak bezwijken.

Ter voorkoming van dergelijke schades door wateraccumulatie de dakconstructie en de (nood) afvoersystemen, bij bestaande gebouwen, laten toetsen aan de belastinggevallen van wateraccumulatie en sneeuwdruk, zoals staat beschreven in de NEN 8700:2011 en de daaruit voortvloeiende normen. Indien afwijkingen worden geconstateerd, de situatie laten aanpassen, zodat wordt voldaan aan de uitgangspunten in de genoemde normering.
