## RISICOANALYSE

Risicolocatie : COG Vallei & Gelderland Midden  
Bovenbuurtweg 7G  
6717 XA Ede

Uw kenmerk : 639499504  
Dossiernummer : F\_6717 XA7G\_F16608  
CEA-code : 1339  
SBI-code : 85599  
Naw-nummer : 6717 XA7G  
Contactpersoon : de heer A. Raghi (Voorman conciërge)  
Contactpersoon intermediair : de heer W. Mulder (Raetsheren van Orden)  
Inspectiedatum : 23 februari 2021  
Rapportdatum : 5 maart 2021  
Bij bezoek aanwezig : contactpersoon relatie en intermediair  
Adviseur : de heer J.J.M. de Ruwe

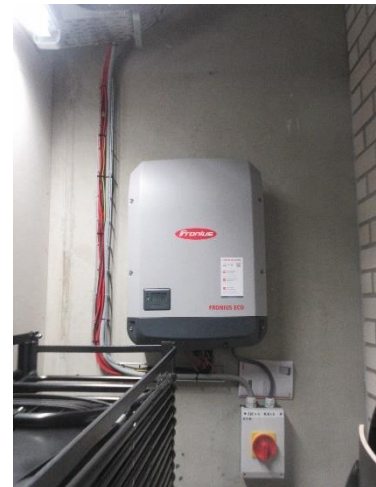
### 0321/01 Zonnepanelen, vlamboogdetectie (inschakelen)

De PV-panelen zijn aangesloten op twee omvormers (merk: Fronius) die in pandig en veilig zijn geïnstalleerd. Het is onbekend of de vlamboogbeveiliging is ingeschakeld. Hiervoor is een preventieve maatregel toegevoegd.

- 01.01E Tijdens het bezoek kon niet worden bevestigd of de vlamboogdetectie van de omvormers staat ingeschakeld. Vanwege het brandbaar dakisolatiemateriaal de vlamboogdetectie altijd inschakelen, zodat bij een vlamboog of een te hoge temperatuur van de optimizers (> 85° Celsius), de uitgangsspanning van de betreffende panelen wordt verlaagd naar 1V.

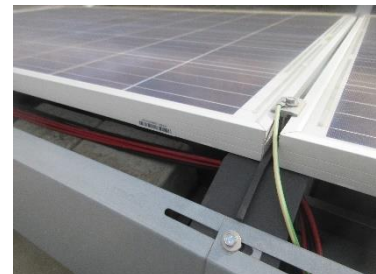
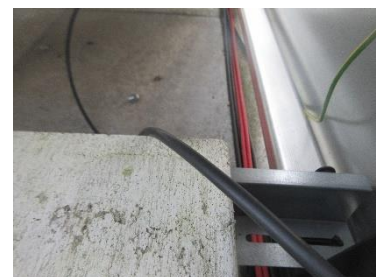
### 0321/01 Kabels en connectoren

- 01.02E Tijdens de risico inventarisatie is geconstateerd dat de kabels en connectoren ondeugdelijk zijn aangebracht en gemonteerd.

Diverse kabels en connectoren liggen rechtstreeks op de ondergrond met als gevolg dat vocht in de connectoren kan komen waardoor corrosie optreedt.

Door deze gebreken en tekortkoming is het risico op brand verhoogd. Om de kans hierop te verkleinen deze gebreken en tekortkomingen laten herstellen door een erkend elektrotechnisch bedrijf.

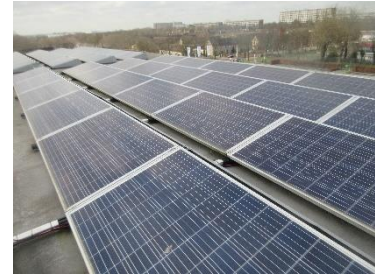
## 0321/01 Zonnepanelen (Scope 12)

De PV-installatie is niet gekeurd/geïnspecteerd. Voor het keuren overeenkomstig Scope 12 is een preventieve maatregel toegevoegd.

- 01.03E Het niet juist installeren van zonne-energie systemen (PV-installaties) kan leiden tot brandgevaar of zelfs elektrocutie. Een kwaliteitscontrole en het regelmatig inspecteren van deze installaties is daarom van groot belang.

Daarom de PV-installatie laten keuren conform SCIOS Scope 12 (Technisch Document 18). Dit betreft een EBI (Eerste Bijzondere Inspectie) de eventueel geconstateerde gebreken laten herstellen. Bij grote installaties inclusief de categorie 2 testen. Dit betreffen I-V curvetesten en infrarood inspectie (thermografie). Na deze grondslag volgen er in de toekomst Periodieke Inspecties (PI) minimaal 1x 5 jaar te herhalen.

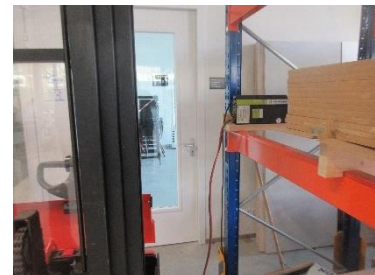
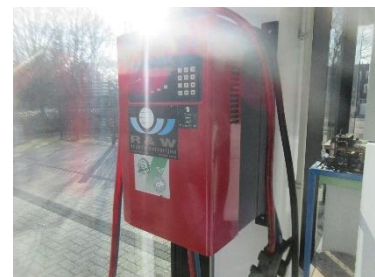
## 0321/02 Accu laden

- enkele acculaders staan niet veilig opgesteld en worden niet jaarlijks gekeurd. Hiervoor is preventie opgenomen.

- 02.01E Het laden van accu's geeft een verhoogd brandrisico. Vanwege deze risicoverzwarend het laden van de accu's bij voorkeur laten plaatsvinden tijdens werktijd, zodat een eventuele brand in een acculader snel wordt gesignaleerd en vervolgens passende maatregelen kunnen worden getroffen.

Daarnaast rekening houden met onderstaande punten:

- acculaders rondom 2 meter vrijhouden van brandbare materialen;
- acculaders plaatsen tegen een onbrandbare achterwand;
- acculaders verhoogd ophangen zodat de laders en de snoeren niet kunnen worden beschadigd door rijbewegingen van de heftrucks;
- acculaders jaarlijks inwendig stofvrij maken;
- acculaders plaatsen onder het bereik van rookdetectie (aangesloten op de brandmeld/inbraakmeldinstallatie) zodat een beginnende brand in een vroegtijdig stadium wordt opgemerkt en passende maatregelen kunnen worden genomen;
- acculaders periodiek laten keuren volgens NEN 3140.
