## RISICOANALYSE

Risicolocatie : COG Vallei & Gelderland Midden  
Gruttostraat 10  
6883 CN Velp

Uw kenmerk : -  
Dossiernummer : F\_6883 CN10\_F16606  
CEA-code : 1339  
SBI-code : 85599  
Naw-nummer : 6883 CN10  
Contactpersoon : de heer T. Cornelissen (Astra A12 College)  
Contactpersoon intermediair : de heer W. Mulder (Raetsheren van Orden B.V.)  
Inspectiedatum : 23 februari 2021  
Rapportdatum : 15 maart 2021  
Bij bezoek aanwezig : intermediair en contactpersoon  
Adviseur : de heer J.J.M. de Ruwe  
de heer F. Marinissen

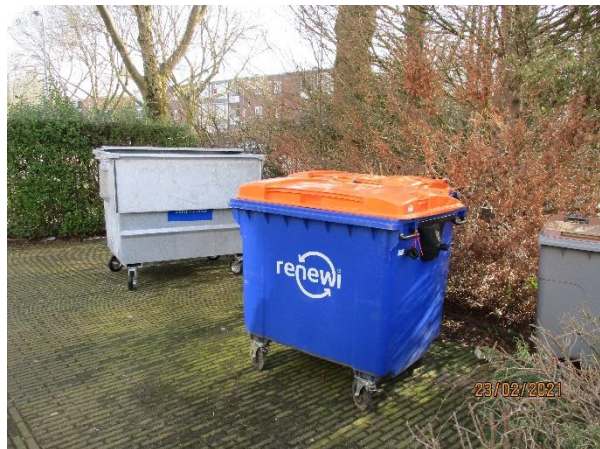
Afvalopslag

| Afvalbehandeling | het afval wordt verzameld in containers, opgesteld op een aparte omhekte locatie (relatief laag). Omdat de containers makkelijk te bereiken zijn en vrij verrijdbaar zijn is hier preventie voor opgenomen. |

- 01.01E De afvalcontainers staan los op het terrein en kunnen gemakkelijk worden verplaatst of worden aangestoken.

Daarom de containers op voldoende afstand van de gebouwgevels plaatsen en tegen verplaatsen borgen.

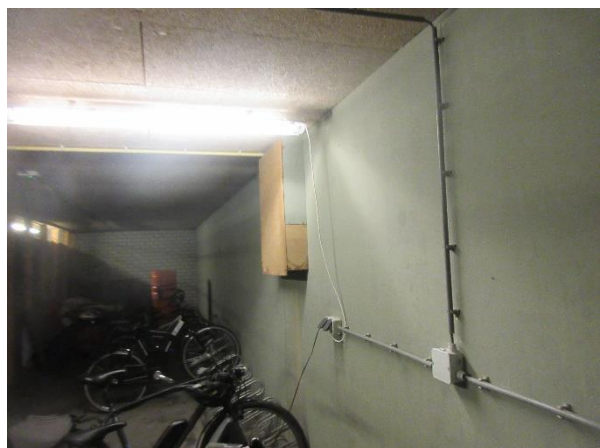
Laadplek fietsenkelder

- personenlift;
- laadgelegenheid ten behoeve van elektrische fietsen in fietsenkelder. Omdat dit als risico verhogend wordt beoordeeld is hiervoor preventie opgenomen;
- plek voor opladen elektrische fietsen (Ecotap) aan de buitengevel.

- 05.01E    Er worden nu elektrische fietsen opgeladen in de fietsenkelder. Deze laadgelegenheden afsluiten en opladen van fietsaccu's alleen toestaan buiten het gebouw.

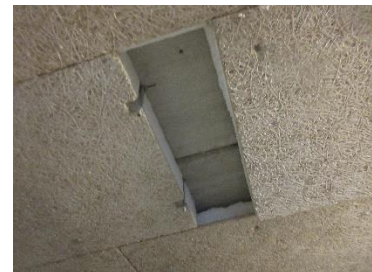
### 0321/02 Plafondplaten kelder

- 02.01E Tegen de vloerconstructie van de kelder zijn houtwolcementplaten aangebracht. Deze platen zijn geïsoleerd met polystyreen. Op enkele plekken ontbreken enkele houtwolcementplaten. Hierdoor is het isolatiemateriaal onbeschermd. Brand ter plaatse van de plekken waar de houtwolcementplaten ontbreken zal zich hierdoor snel(ler) kunnen uitbreiden als gevolg van het onbeschermd (polystyreen) isolatiemateriaal.

Daarom op de plaatsen waar de houtwolcementplaten ontbreken (nieuwe) platen aanbrengen. Breng deze platen zodanig aan dat het isolatiemateriaal goed is beschermd tegen externe invloeden.

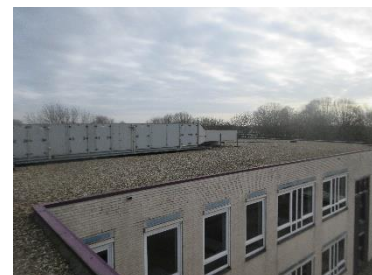
### 0321/03 Overstorten

| - Noodoverstorten | er zijn beperkt noodoverstorten in de dakranden opgenomen, waarvan de capaciteit vermoedelijk ontoereikend is. Hiervoor is aanvullende preventie opgenomen. |

- 03.01E In de dakranden zijn noodoverstorten opgenomen, echter de capaciteit is vermoedelijk niet toereikend. Indien, door hevige regenval, de hemelwaterafvoeren het regenwater niet kunnen afvoeren zal het water op het dak blijven liggen. Door deze aanzienlijke belasting is er een verhoogd risico op waterschade en kan het dak bezwijken.

Ter voorkoming van dergelijke schades door wateraccumulatie de dakconstructie en de (nood) afvoersystemen, bij bestaande gebouwen, laten toetsen aan de belastinggevallen van wateraccumulatie en sneeuwdruk, zoals staat beschreven in de NEN 8700:2011 en de daaruit voortvloeiende normen. Indien afwijkingen worden geconstateerd, de situatie laten aanpassen, zodat wordt voldaan aan de uitgangspunten in de genoemde normering.
