## RISICOANALYSE

Risicolocatie : COG Vallei & Gelderland Midden  
Reehorsterweg 80  
6717 LG Ede

Uw kenmerk : 639499504  
Dossiernummer : F\_6717 LG80\_F16607  
CEA-code : 1339  
SBI-code : 85599  
Naw-nummer : 6717 LG80  
Contactpersoon : de heer B. van Harren (Dulon College)  
Contactpersoon intermediair : de heer W. Mulder (Raetsheren van Orrden)  
Inspectiedatum : 23 februari 2021  
Rapportdatum : 5 maart 2021  
Bij bezoek aanwezig : contactpersoon relatie en intermediair  
Adviseur : de heer J.J.M. de Ruwe

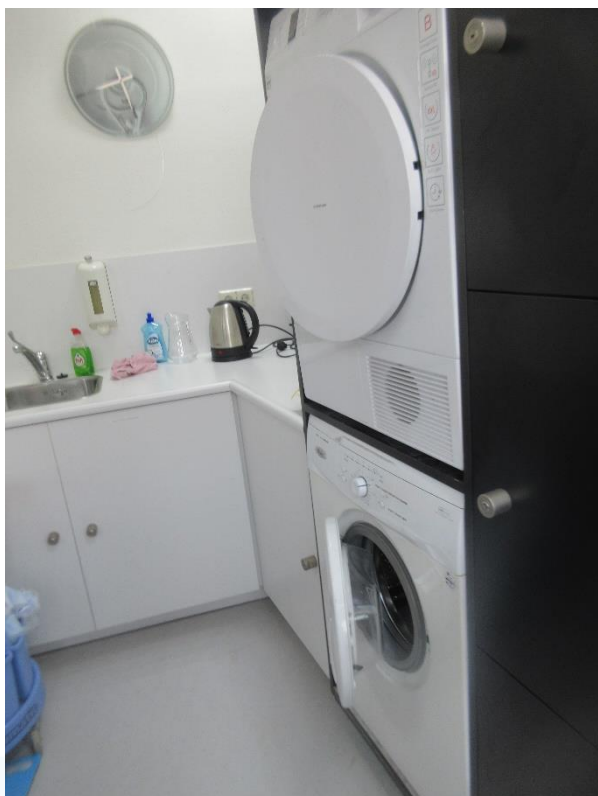
- wasmachines en wasdrogers. Enkele wasmachines zijn niet voorzien van een waterslot. Hiervoor is een preventieve maatregel opgenomen;
- digitale printers en plotters en papierbewerkingsmachines (reproafdeling);

Was- en droogmachine (wellnessopleiding)

- 04.01E Op de watertoevoerleiding van water verbruikende apparaten en wasmachines een instelbaar waterslot plaatsen.

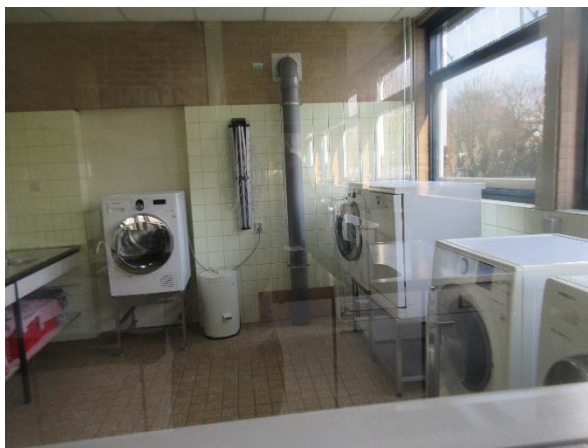
Was- en droogmachines (praktijkonderwijs)

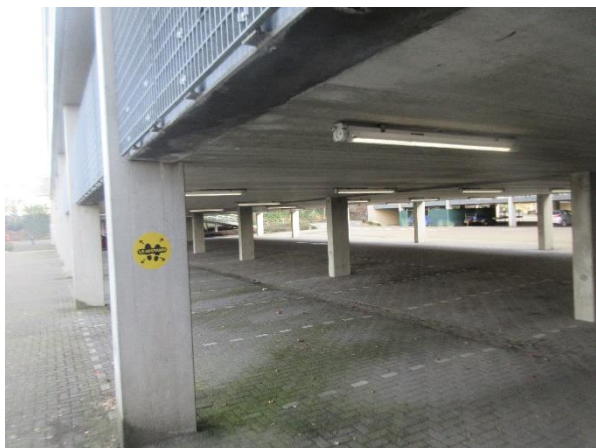
**EML: 25%** deze schatting is gebaseerd op het verlies van 25% van de verzekerde som in het scenario van een brand in een auto die geparkeerd staat in/op de niet besloten parkeergelegenheid onder één van de gebouwvleugels. De brand zal snel ontwikkelen en uitbreiden via de brandbare isolatie die is aangebracht aan de onderzijde van de vloerconstructie. Hierdoor zal e betreffende vleugel ernstig (constructief) beschadigd raken. Door inzet van de brandweer, de bouwconstructie en lichte brandwerende scheidingsconstructies zal de directe schade beperkt blijven tot de betreffende vleugel. Wel zal rekening gehouden moeten worden met rook- en roetschade door een groot deel van het gebouw.

| Branduitbreiding door bouwconstructie | overwegend traag tot normaal. Ter plaatse van de parkeergelegenheden snel door de polystyreen isolatie aan de onderzijde van de vloerconstructie. |

Parkeergelegenheid onder vleugels

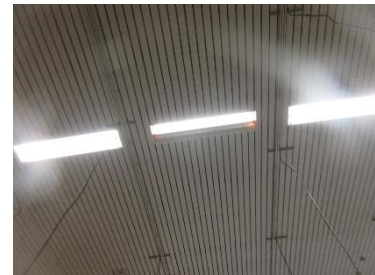
### 0321/01 Defecte TL-verlichting

- 01.01E Op enkele plaatsen zijn defecte tl-buizen aangetroffen. Wanneer een tl-buis defect is, wordt bij mechanische starters, de startinstallatie en transformator overbelast, waardoor brand kan ontstaan.

Daarom defecte tl-buizen direct verwijderen, zodat een brand in de armatuur wordt voorkomen. Bij het vervangen van de tl-buizen, indien aanwezig, de mechanische starter bij voorkeur vervangen door een elektronische starter. Deze elektronische starter is beveiligd tegen overbelasting. Bij nieuw te plaatsen armaturen gebruik maken van een elektronisch voorschakelapparaat (EVSA).

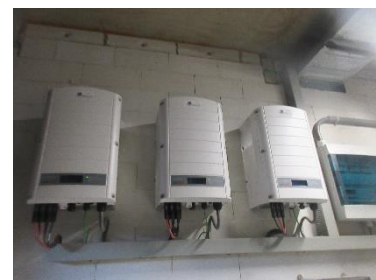
## **0321/02 Zonnepanelen, vlamboogdetectie (inschakelen)**

- 02.01E Tijdens het bezoek kon niet worden bevestigd of de vlamboogdetectie van de omvormers staat ingeschakeld. Vanwege het brandbaar dakisolatiemateriaal de vlamboogdetectie altijd inschakelen, zodat bij een vlamboog of een te hoge temperatuur van de optimizers (> 85 Gr. Celsius), de uitgangspanning van de betreffende panelen wordt verlaagd naar 1V.

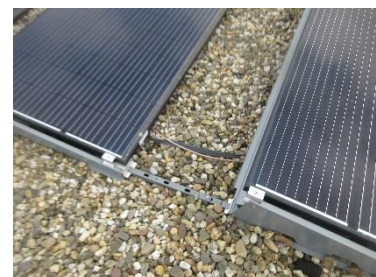
## **0321/02 Kabels en connectoren**

- 02.02E Tijdens de risico inventarisatie is geconstateerd dat de kabels en connectoren ondeugdelijk zijn aangebracht en gemonteerd.

Diverse kabels en connectoren liggen rechtstreeks op de ondergrond met als gevolg dat vocht in de connectoren kan komen waardoor corrosie optreedt.

Door deze gebreken en tekortkoming is het risico op brand verhoogd. Om de kans hierop te verkleinen deze gebreken en tekortkomingen laten herstellen door een erkend elektrotechnisch bedrijf.

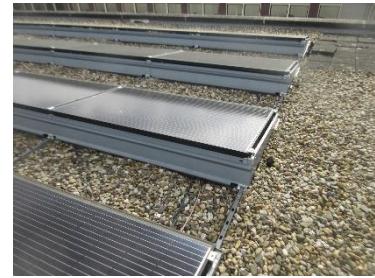
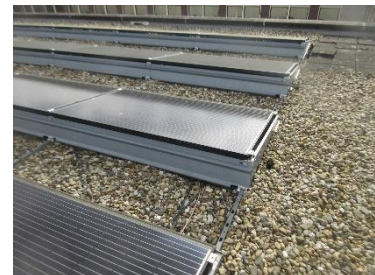
## 0321/02 Zonnepanelen (Scope 12)

- 02.03E Het niet juist installeren van zonne-energie systemen (PV-installaties) kan leiden tot brandgevaar of zelfs elektrocutie. Een kwaliteitscontrole en het regelmatig inspecteren van deze installaties is daarom van groot belang.

Daarom uw PV-installatie laten keuren conform SCIOS Scope 12 (Technisch Document 18). Dit betreft een EBI (Eerste Bijzondere Inspectie) de eventueel geconstateerde gebreken laten herstellen. Bij grote installaties inclusief de categorie 2 testen. Dit betreffen I-V curvetesten en infrarood inspectie (thermografie). Na deze grondslag volgen er in de toekomst Periodieke Inspecties (PI) minimaal 1x 5 jaar te herhalen.
