Inspectierapport 2020

NEN 3140+A3:2019 inspectie elektrische installatie Rivièrabad - Spijkenisse

Ons referentienummer:	20000
Opdrachtgever:	Optisport Services B.V. Postbus 4173 5004 JD Tilburg
Contactpersoon opdrachtgever:	Dhr. D. de Kort
Plaats van de inspectie:	Rivièrabad Groene Kruisweg 21 3202 ST Spijkensisse
Installatieverantwoordelijke:	Niet aanwezig
Datum van de inspectie:	16 juni 2020
Datum van de volgende inspectie (volgens frequentie bepaling):	16 juni 2022
Inspectie en rapportage uitgevoerd door:	Dhr. A. van den Berg (Vakbekwaam Persoon)
Handtekening:

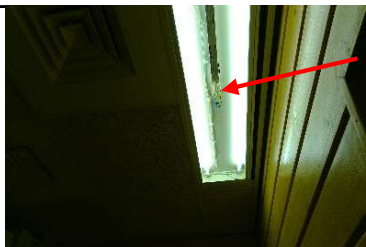
Foto 7.

Het verlichtingsarmatuur is niet geheel compleet.

Urg.
B

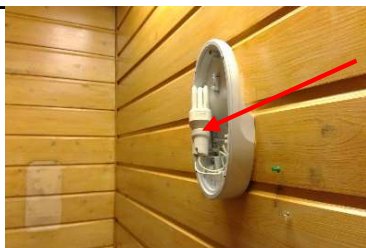
Foto 8.

Het verlichtingsarmatuur is niet geheel compleet.

Urg.
B

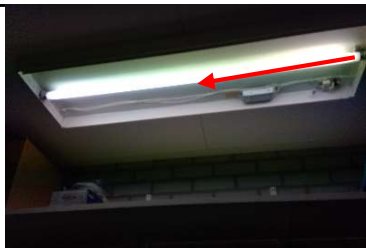
Foto 9.

Het verlichtingsarmatuur is niet geheel compleet.

Urg.
B

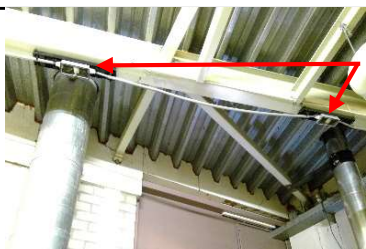
Foto 10.

Diverse lasdozen zijn niet gesloten.

Urg.
C

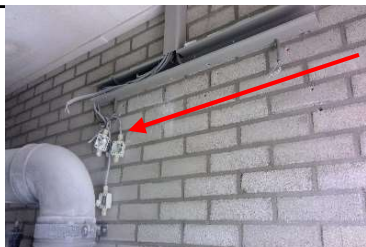
Foto 17.

Er zijn oude, niet meer in gebruik zijnde installatiedelen aangetroffen. Hierdoor wordt de installatie onnodig onoverzichtelijk.

Urg.
C

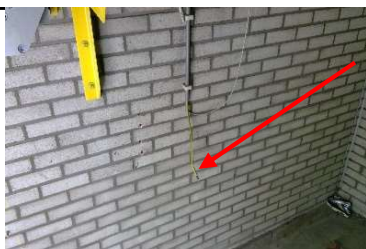
Foto 19.

De vereffeningsleiding is niet deugdelijk aangesloten.

Urg.
B

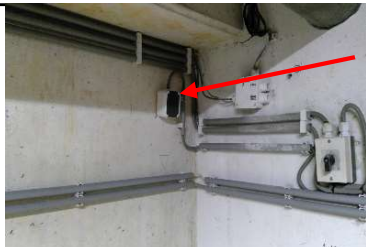
Foto 21.

De wandcontactdoos is niet deugdelijk bevestigd.

Urg.
B
