Onderhoud Buitenruimte, afdeling Groenvoorzieningen  
Boomtechnisch Onderzoek en Advies

## **Westerkade**

### **Bewortelingsonderzoek**

**Projectcode**  
13184

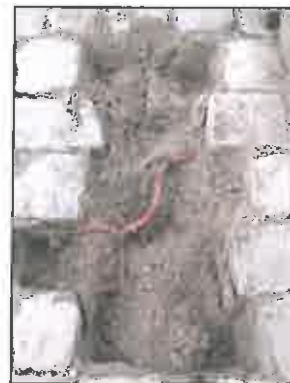
Tot op circa 60 cm beneden maaiveld is matig intensieve tot extensieve beworteling aangetroffen met een diameter tot 2 cm. Bij bomen 1003 en 1103 is direct boven de storende laag een intensief doorworteld pakket met fijne beworteling waargenomen.

Tussen de voegen bevindt zich fijne beworteling.

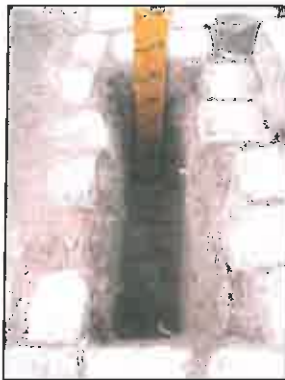
De bodem blijkt hier voornamelijk te bestaan uit humusarm tot humusloos zand. Bij bomen 1003 en 1103 is op respectievelijk 70 en 50 cm beneden maaiveld een storende laag aanwezig (restanten van een muur of puin).

Overzicht van de profielsleuf bij boom 1003.

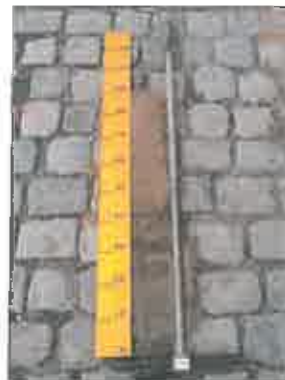
Het grondwater is tot op 220 cm beneden maaiveld niet aangetroffen. Het water in de Nieuwe Maas stond ten tijde van het onderzoek gemiddeld circa 300 cm lager dan het maaiveldniveau van de kade. Dit geeft een indicatie voor het grondwaterpeil.

Resultaat van de profielboring bij boom 1003.

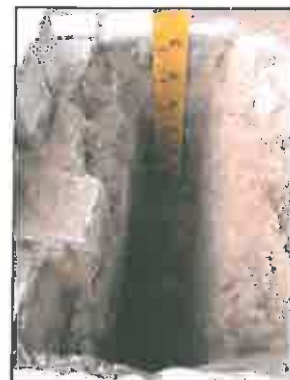
Bij boom 1092 bedraagt de afstand tussen het hart van de stamvoet en de kademuur 780 cm. Bij boom 1103 bedraagt deze afstand 390 cm.

Overzicht van de profielsleuf bij boom 1092.

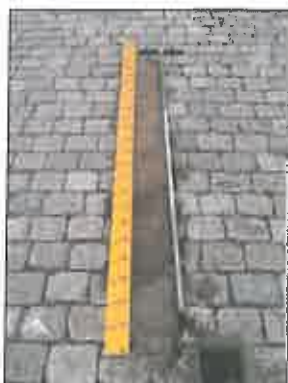
Resultaat van de profielboring bij boom 1092.

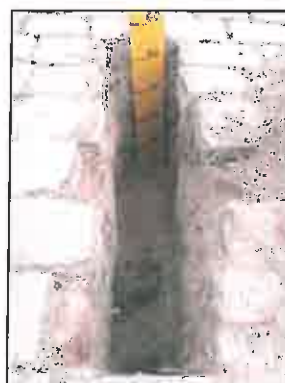
Overzicht van de profielsleuf bij boom 1103.
