## Visuele inspectie brug 24

Sportlaan te Dongen

| Rapportnummer | 38450 |
| Rapportdatum | 18 december 2019 |

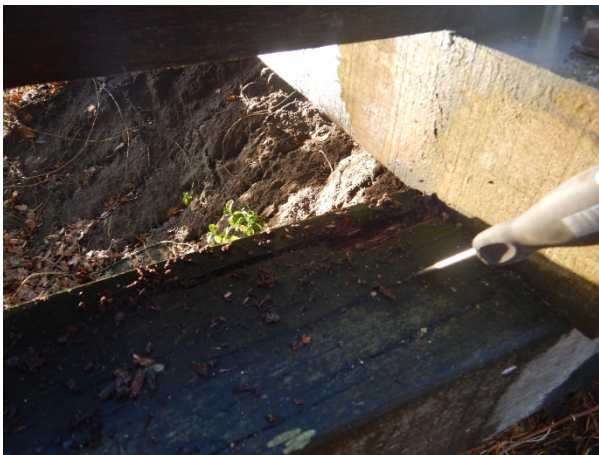
Figuur 4.1: De bovenzijde van beide langsliggers zijn aangetast door houtrot

De houten onderdelen van de brug zijn allemaal in meer of mindere mate aangetast door houtrot. De voornaamste oorzaak van de aantasting is biologische desintegratie door schimmels en bacteriën. Het hout verliest hierdoor op termijn zijn eigenschappen met betrekking tot stijfheid en sterkte. Een van de kenmerken van aantasting door schimmels, zijn zwammen die zich op de oppervlakte van het hout afzetten. De aantasting verschilt vaak sterk per onderdeel en locatie. Lokaal kan een ligger bijna volledig zijn weggerot terwijl net daarnaast het hout nog volledig intact is. De schade komt vaak grillig verdeeld over de constructie voor.

Gezien de huidige staat en leeftijd van de constructie en de steile degradatiecurve van hout, wordt geadviseerd de vervanging van de brug uit te voeren in 2021.

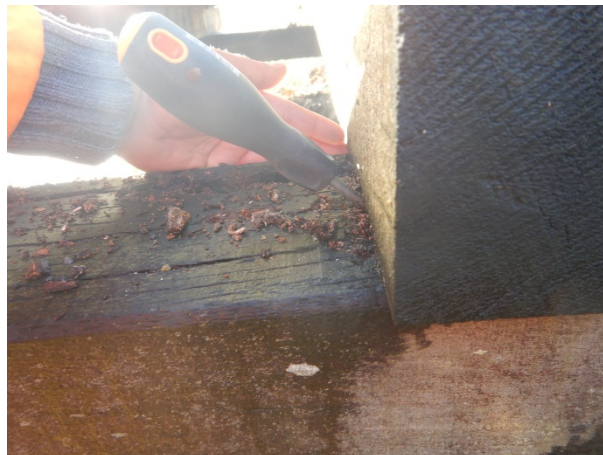
Figuur 4.2: Bovenzijde langsligger met aansluiting dwarsdrager vertoont houtrot

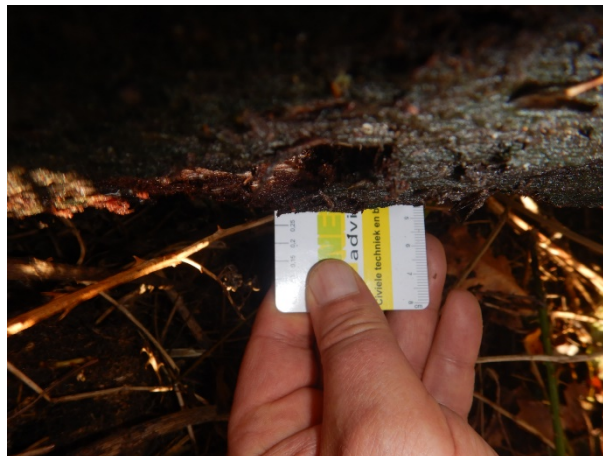
Figuur 4.4: Detail langsligger met aansluiting zuidwestelijk talud vertoont vergevorderde houtrot

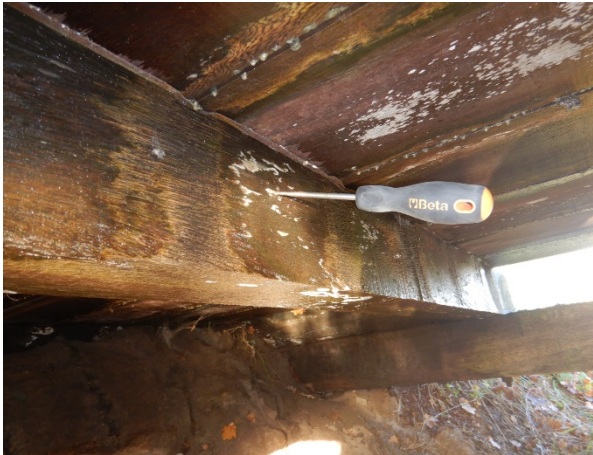
Figuur 4.5: De dwarsdragers onder het rijdek vertonen schimmel en houtrot

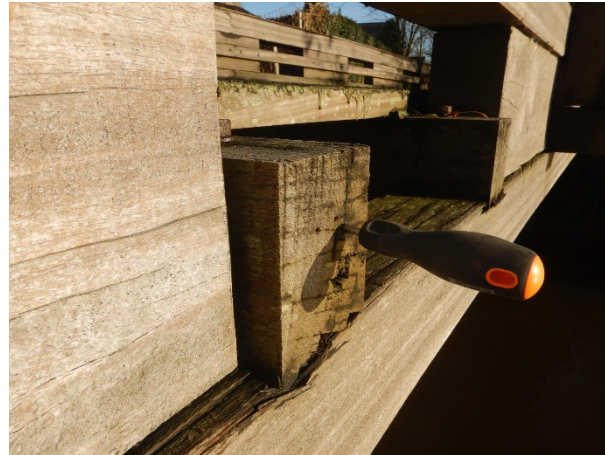
Figuur 4.6: De kopse kanten van de dwarsdragers vertonen aan de zuidzijde houtrot

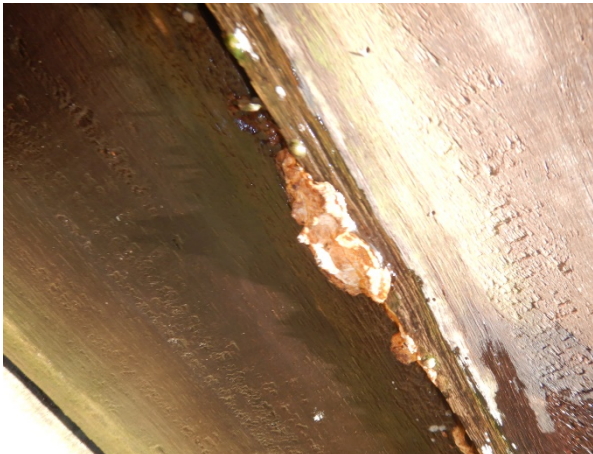
Figuur 4.7: Onderzijde rijdek vertoont lokaal schimmels en zwammen

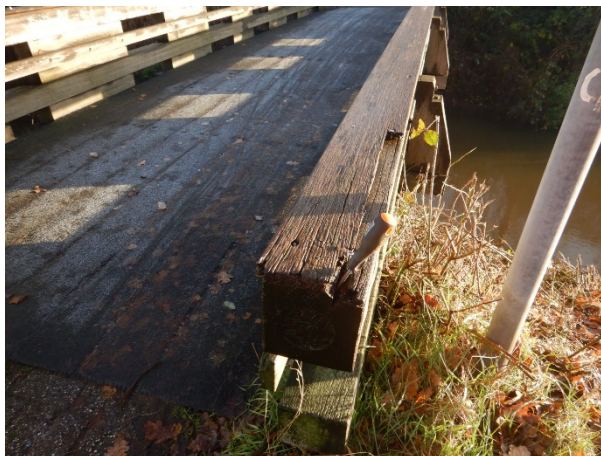
Figuur 4.8: De beide bovenste leuningregels vertonen houtrot

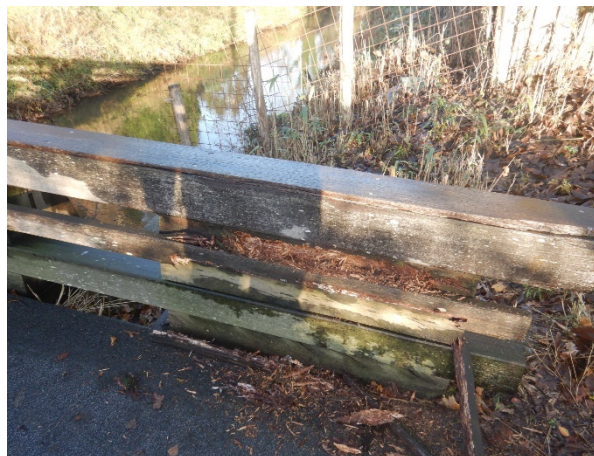
Figuur 4.9: De leuning vertoont aan de noord-oostzijde vergevorderde houtrot

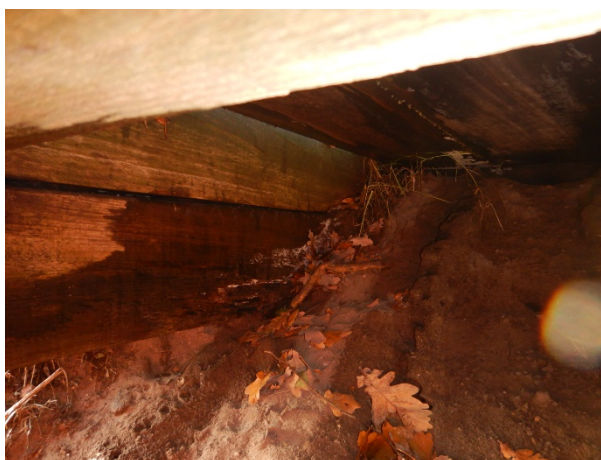
Figuur 4.10: Het oostelijk landhoofd is niet zichtbaar

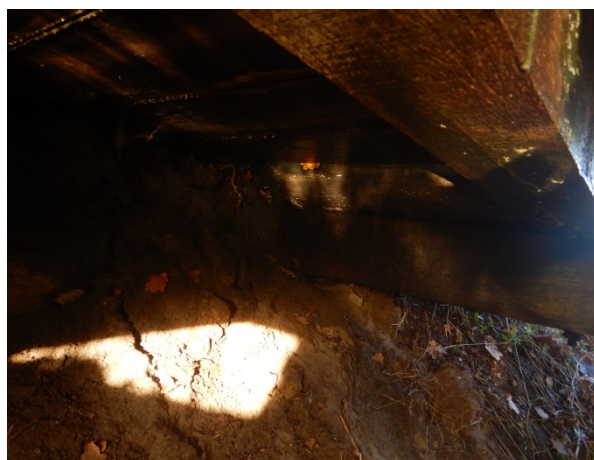
Figuur 4.11: Het westelijk landhoofd is niet zichtbaar

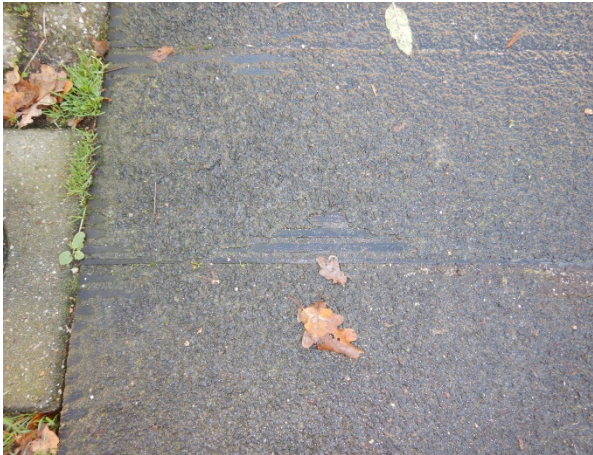
Figuur 4.12: De slijtlaag vertoont kale plekken door slijtage

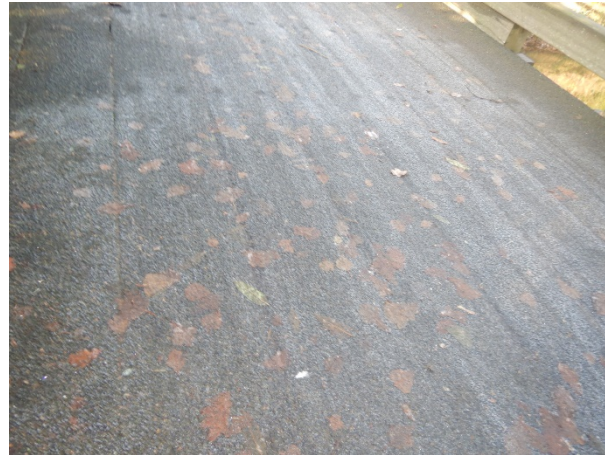
Figuur 4.13: De slijtlaag is enigszins vervuild met bladeren

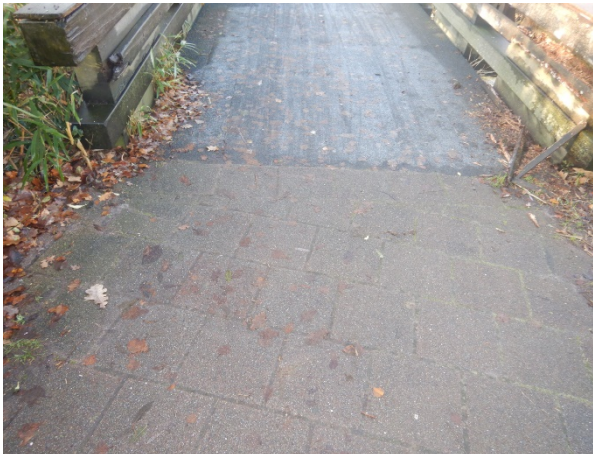
Figuur 4.14: De aansluitende elementenverharding vertoont aan de oostzijde geen gebreken

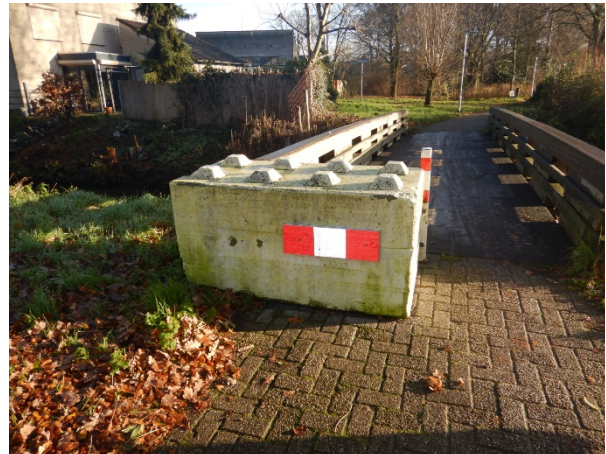
Figuur 4.15: De aansluitende elementenverharding vertoont aan de westzijde geen gebreken
