Depot Boijmans Van Beuningen te Rotterdam

Risicoanalyse & Beheersplan Legionellapreventie

Drinkwaterinstallatie

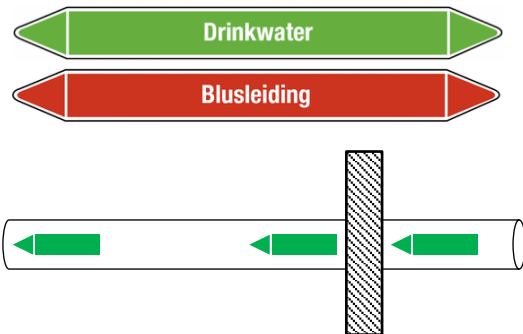
2.3.8 Algemene gebreken	
Beheersmaatregel:	Verantwoordelijke
Installatie onderdeel voldoet niet aan de eisen gesteld in de Waterwerkbladen, ISSO publicaties en Drinkwaterbesluit. Elimineer dit gebrek conform onderstaande aanbeveling.	Juridisch eigenaar
Situatie omschrijving	Conclusie en aanbeveling
Ten tijde van de risico-inventarisatie is naast de drinkwaterinstallatie ook een andere waterinstallatie aanwezig, namelijk een brandwaterinstallatie. De drinkwaterinstallatie en deze andere waterinstallaties zijn niet voorzien van codering/markering.	<p>Conform Waterwerkblad 3.7 paragraaf 4 dienen in gebouwen waarin naast een drinkwaterinstallatie ook andere waterinstallaties aanwezig zijn deze leidingwaterinstallatie zodanig duidelijk gemerkt te zijn. Wij adviseren u alle leidingwaterinstallaties te markeren conform Waterwerkblad 3.7, dit houdt in het markeren van leidingen bij het binnenkomen en verlaten van een ruimte, bij aftakkingen en bij afsluiters. Enkele voorbeelden, plaats markeringen bij elke muur- of vloerdoorvoeringen en op regelmatige afstand met de stromingsrichting mee:</p> <div style="text-align: center;">
