## Bijlage 9 Projecten MJOP-perceel Noord

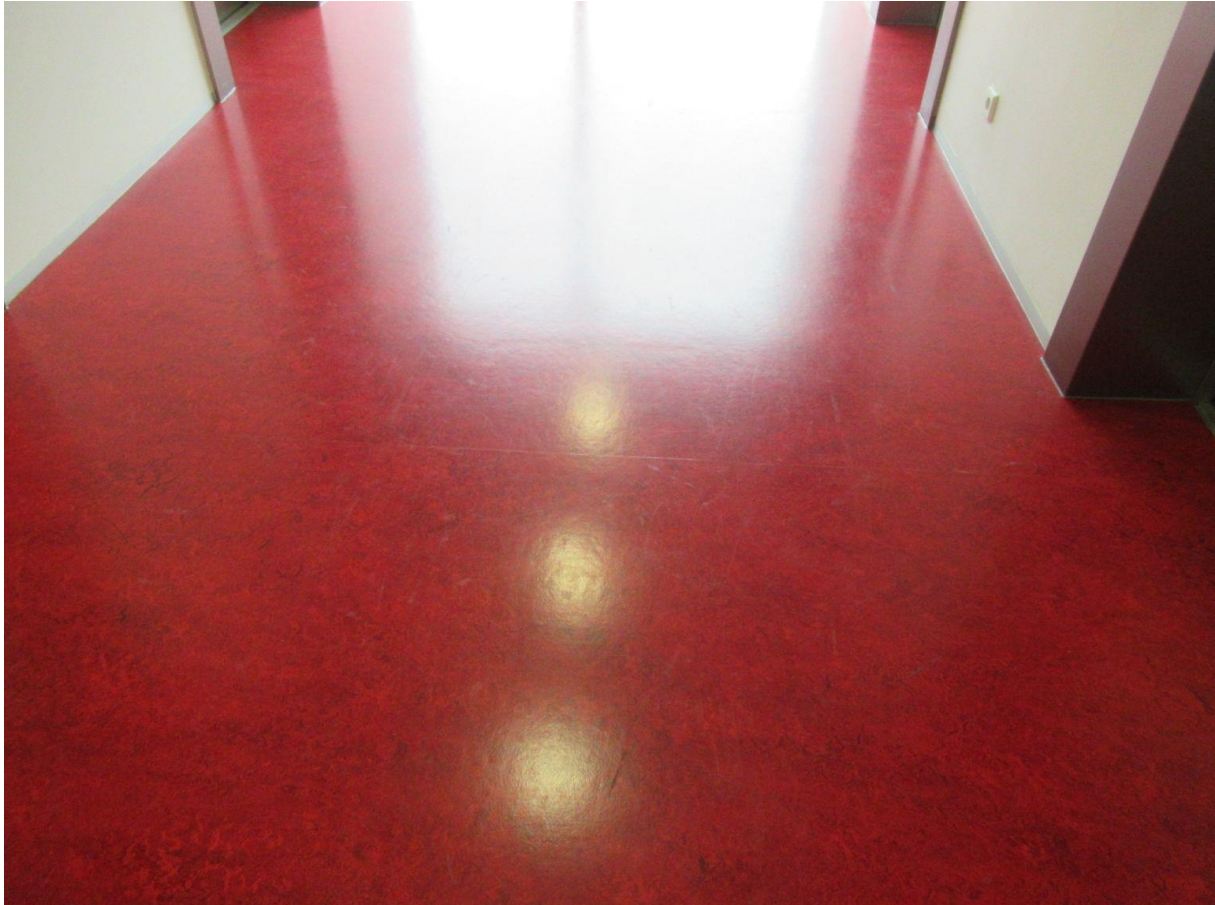
### 1 Vervangen linoleum vloerafwerking

Slijtage vloerafwerkingen; niet verhoogd; linoleum (1.574 m<sup>2</sup>).

Vervangen linoleum vloerafwerking, rekening houdend met egaliseren ten behoeve van nieuwe linoleum vloerafwerking.

Uitvoering als bestaand, er zijn geen plinten aanwezig.

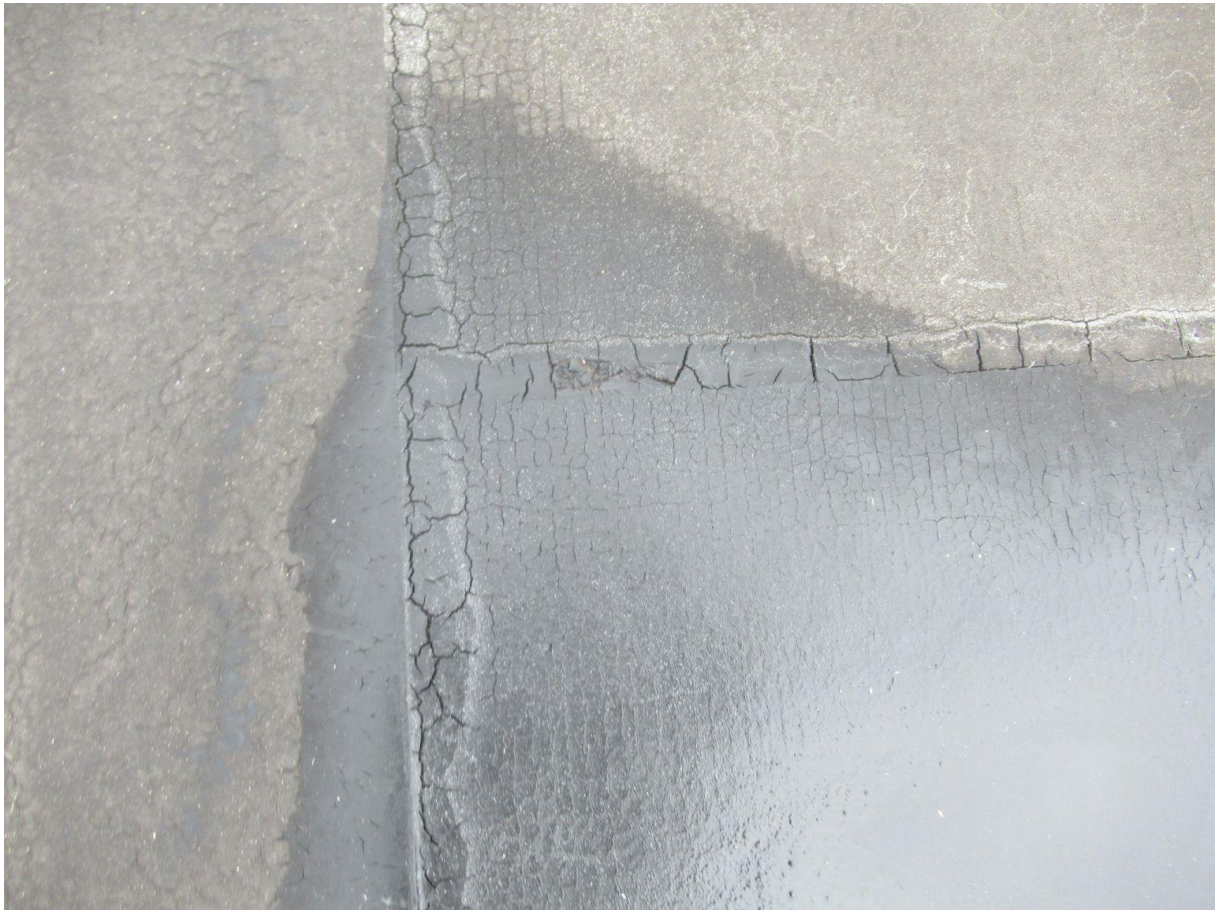
## 2 Overplakken (overlagen) bitumen dakafwerking

Craquelé bitumineuze dakafwerkingen; afwerkingen; vlakke dakafwerking; bitumen (3.460 m<sup>2</sup>).

Overplakken (overlagen) middels partiële verkleving baanvormige bitumineuze dakafwerking, onafgewerkte APP.

Vervangen van enkele aluminium daktrim, voorzien van randstrook (280 m<sup>1</sup>).

De bestaande PIR-mastiekschroot kan worden gehandhaafd.

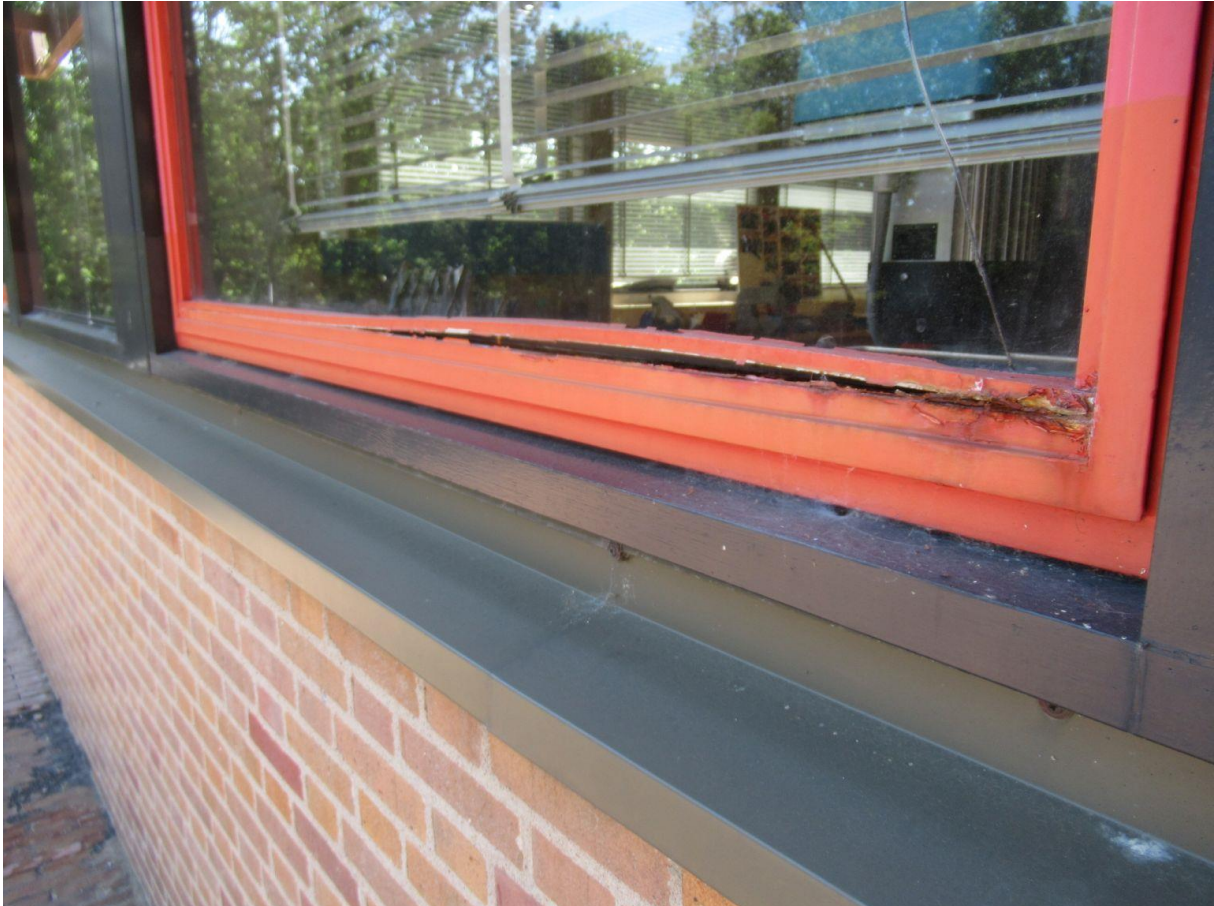
### 3 Vervangen ramen staal

Erosie, verwerking, verzanding van buitenwandopeningen; ramen; staal (31 stuks).

Vervangen stalen draairamen met enkele beglazing voor kunststof draairamen voorzien van HR++ beglazing. Het bijbehorende hang- en sluitwerk dient vervangen te worden. Tevens dienen de ramen te worden voorzien van afdichtingrubbers.

De bestaande kozijnen bieden voldoende ruimte om de kunststof draairamen te monteren.

Afmeting van de bestaande stalen draairamen bedragen b x d: 105 x 90 cm.

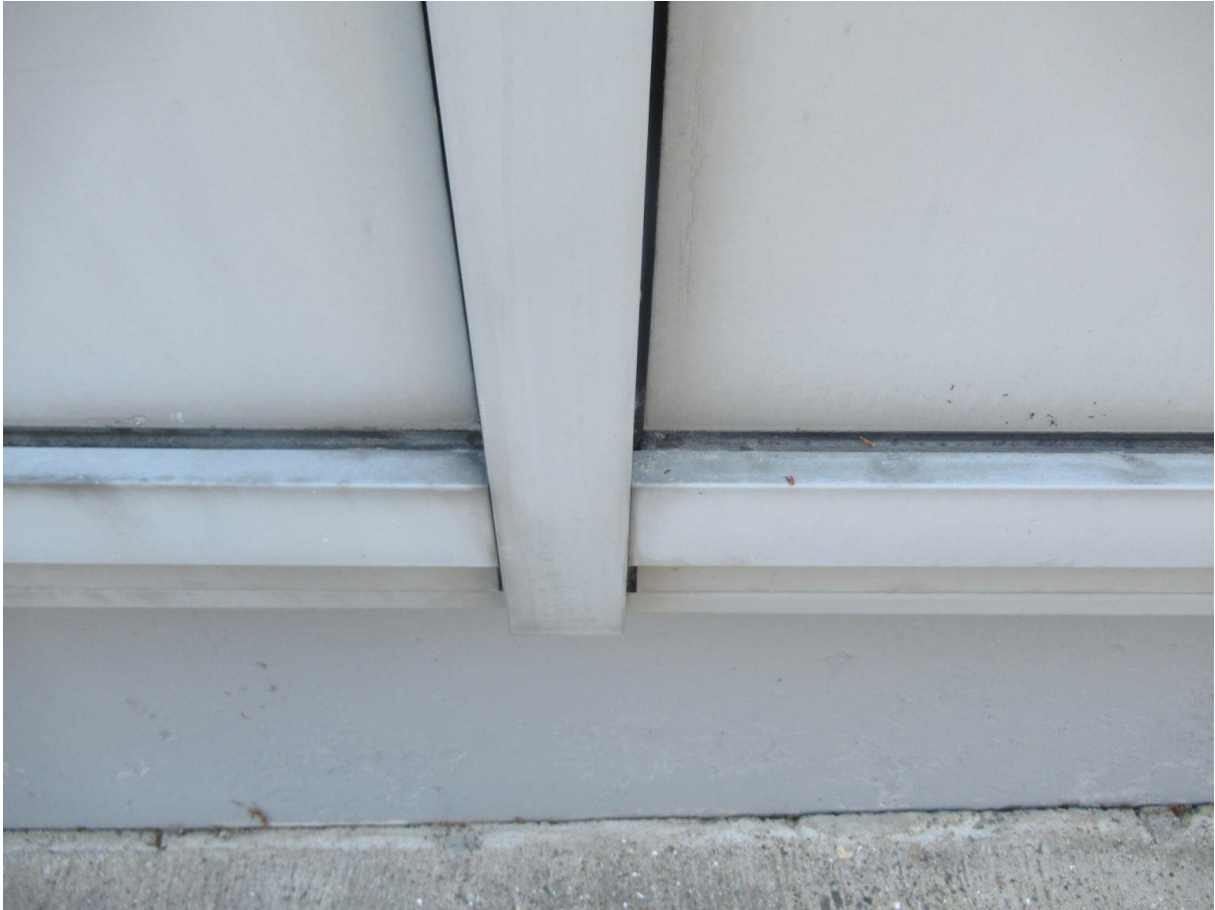
#### 4 Reinigen en waxen buitenkozijnen

Vervuiling, aanslag en dofheid coating buitenwandopeningen; gevuld met puin; aluminium (6.170 m<sup>2</sup>).

Aluminium buitenkozijnen reinigen en waxen.

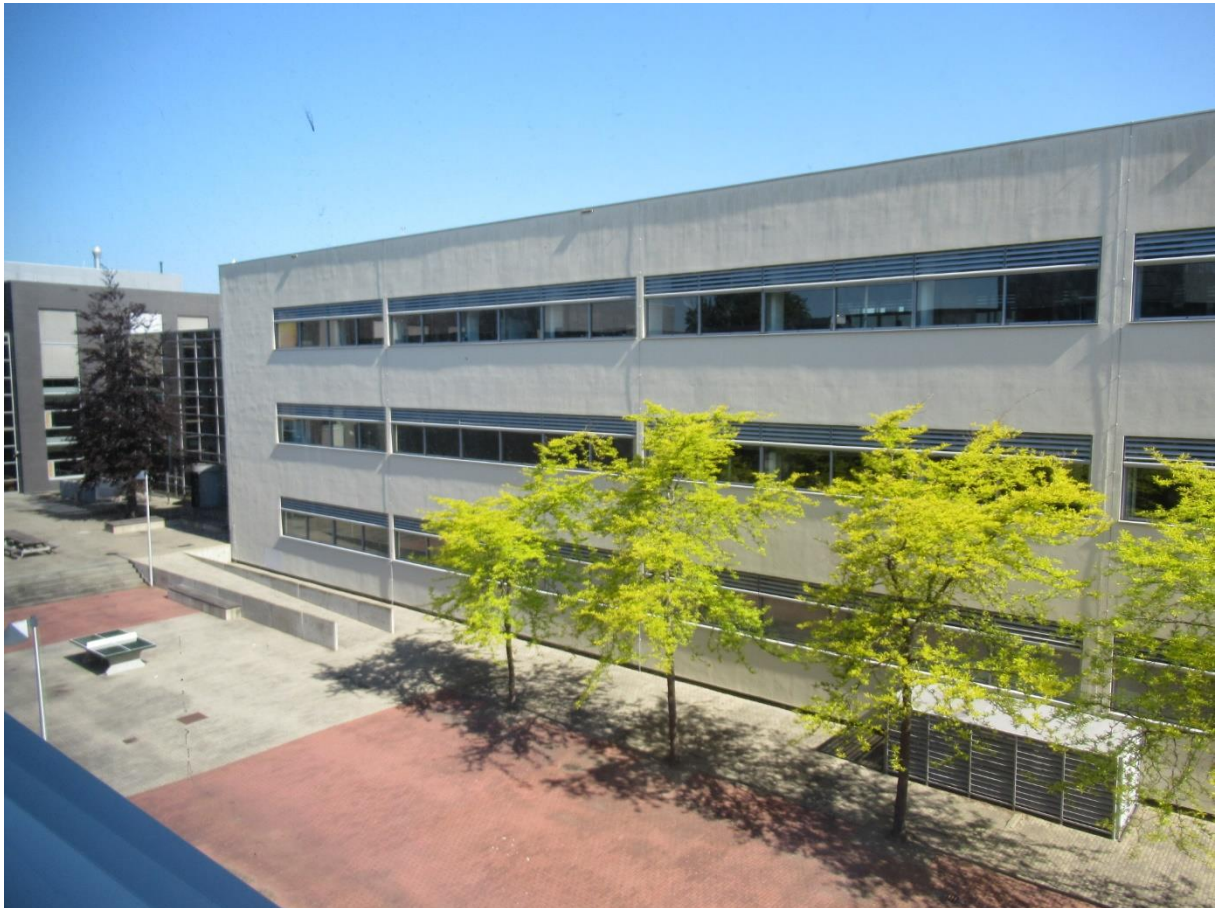
## 5 Schilderwerk steenachtig dekkend

Vervuiling, verkleuring en krijten beschermlagen; buiten; algemeen; op steenachtige materialen en beton (2.302 m<sup>2</sup>).

Schilderbeurt steenachtig, dispersie damp-open systeem (1,5 beurt).

Het schilderwerk van de gevel dient gereinigd te worden alvorens de gevel opnieuw kan worden geschilderd.

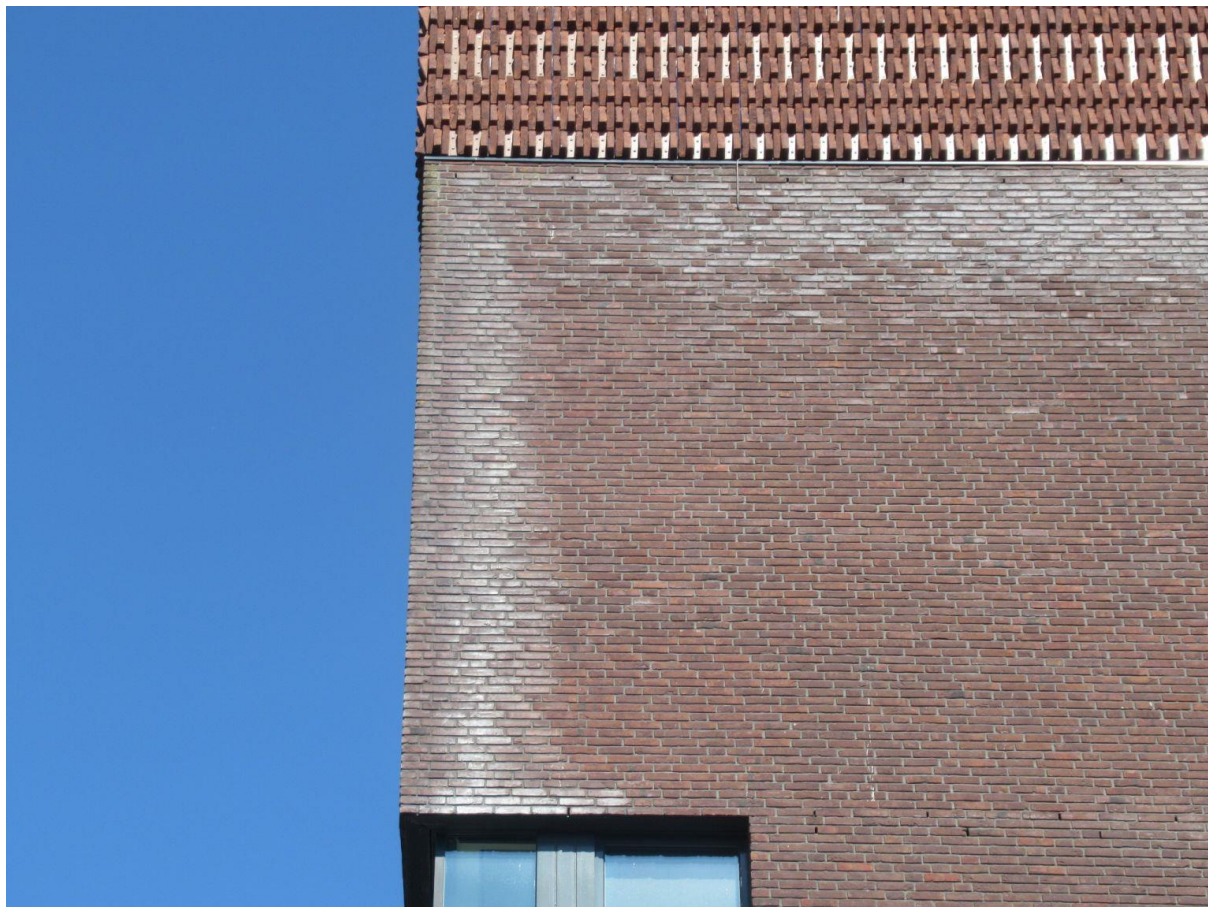
## 6 Reinigen gevelmetselwerk

Vuil, aanslag, verkleuring buitenwanden; constructief; metselwerk (3.367 m<sup>2</sup>).

Reinigen gevelmetselwerk (hoge druk).

Houdt rekening dat 20% van het voegwerk na reinigen van de gevel hersteld moet worden.
