## Asbestinventarisatie type A 'volledig' ten behoeve van renovatie

**bouwdeel B en C schoolcomplex Bergerweg 200 te Alkmaar**

projectnummer 122050

Datum autorisatie: 1 mei 2012

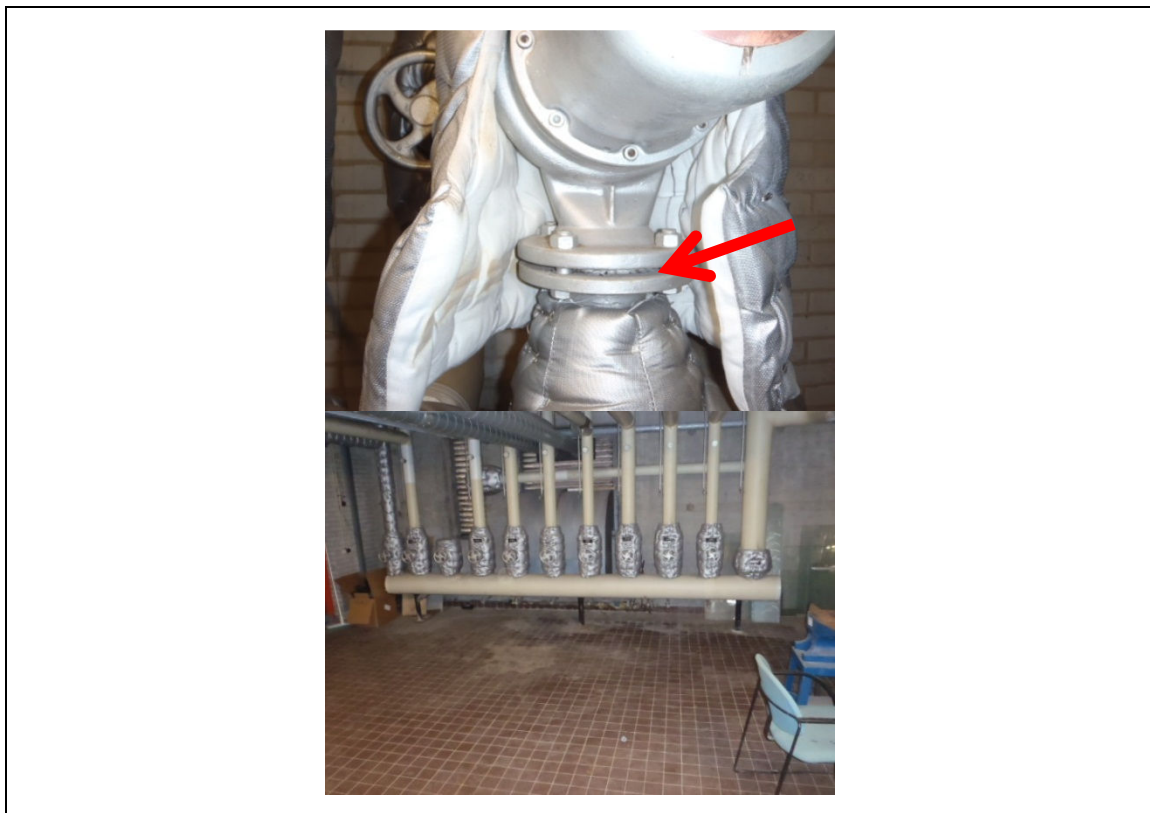
**Bronnummer 1, afdichting cv-leidingwerk (pakking)**

Resultaat	Percentage	Analyse
chrysotiel	30-60%	conform analyse laboratorium

<b>Monsternummer</b>	MM04/23.4.12NB en MM05/23.4.12NB
<b>Locatie</b>	bouwdeel B ruimte B0.01 in cv-leidingwerk
<b>Hoeveelheid</b>	circa 100 stuks
<b>Bevestigingsmethode</b>	geklemd tussen flensen
<b>Gebondenheid</b>	niet-hechtgebonden
<b>Conditie</b>	onbeschadigd
<b>Verwijderingsmethode</b>	gehele flens verwijderen en inpakken
<b>Risicoklasse</b>	1

BK Asbest gaat er vanuit, dat de bemonsterde pakkingen representatief zijn voor alle in de ruimte aanwezige pakkingen.

foto: 1a en 1b, afdichting cv-leidingwerk (pakking)

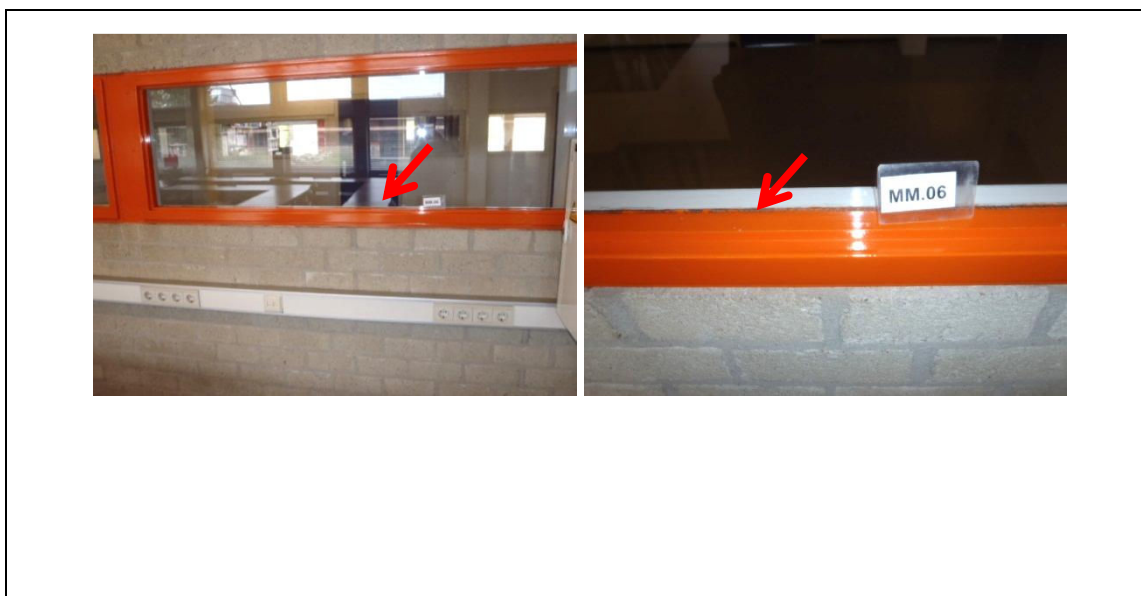
**Bronnummer 2, beglazingskit binnenkozijnen**

Resultaat	Percentage	Analyse
chrysotiel	2-5%	conform analyse laboratorium

Van de beglazingskit zijn vijf materiaalmonsters genomen. Na analyse is gebleken dat twee monsters asbest bevatten. Aan de hand van de bemonstering kan niet uitgesloten worden of er kisten volledig asbestvrij zijn. Alle raamkozijnen zijn visueel gelijk. BK gaat er daarom vanuit dat alle beglazingskit asbesthoudend is. Op de begane grond zijn geen raamkozijnen aanwezig.

foto: 2a en 2b, beglazingskit binnenkozijnen

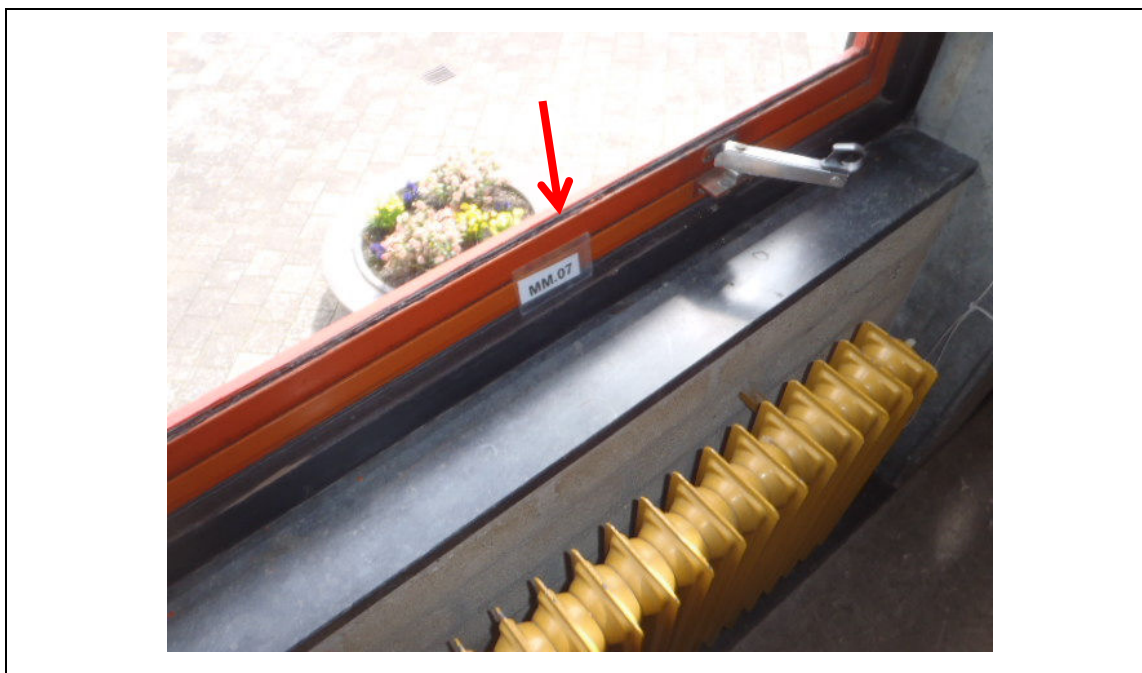
### Bronnummer 3, beglazingskit gevelkozijnen

Resultaat	Percentage	Analyse
chrysotiel	2-5%	conform analyse laboratorium

Van de beglazingskit zijn vijf materiaalmonsters genomen. Na analyse is gebleken dat drie monsters asbest bevatten. Aan de hand van de bemonstering kan niet uitgesloten worden of er kitten volledig asbestvrij zijn. Alle raamkozijnen zijn visueel gelijk. BK gaat er daarom vanuit dat alle beglazingskit asbesthoudend is.

foto: 3, beglazingskit gevelkozijnen

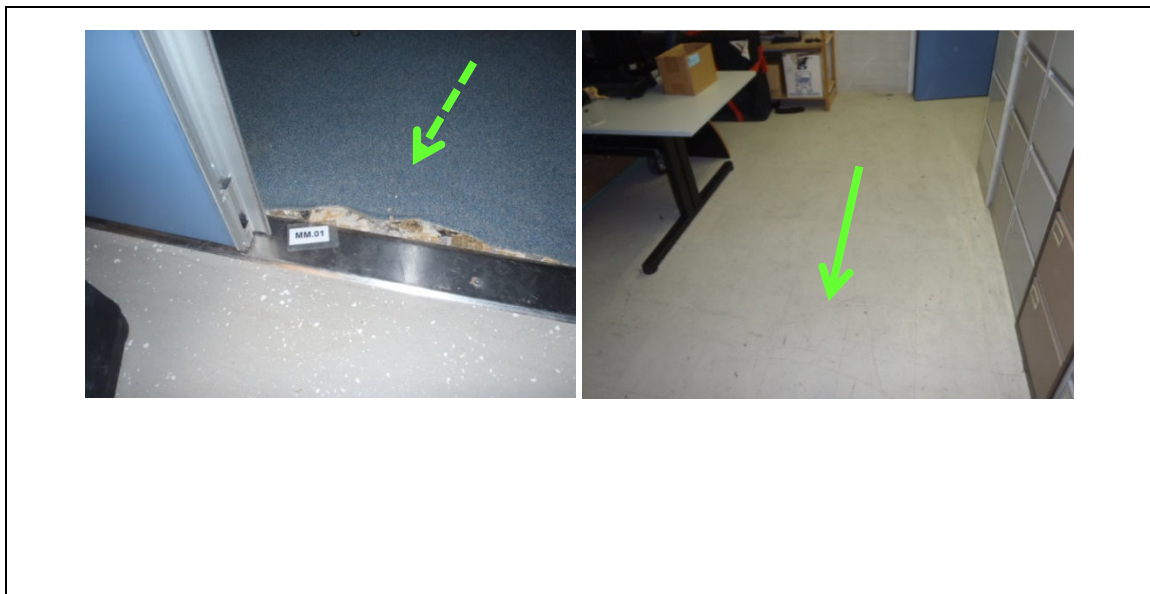
**Bronnummer 4, vinyltegels en lijmlaag**

De op de begane grond aangetroffen vinyltegels en lijmlagen bevatten geen asbest.

foto: 4a en 4b, vinyltegels en lijmlaag

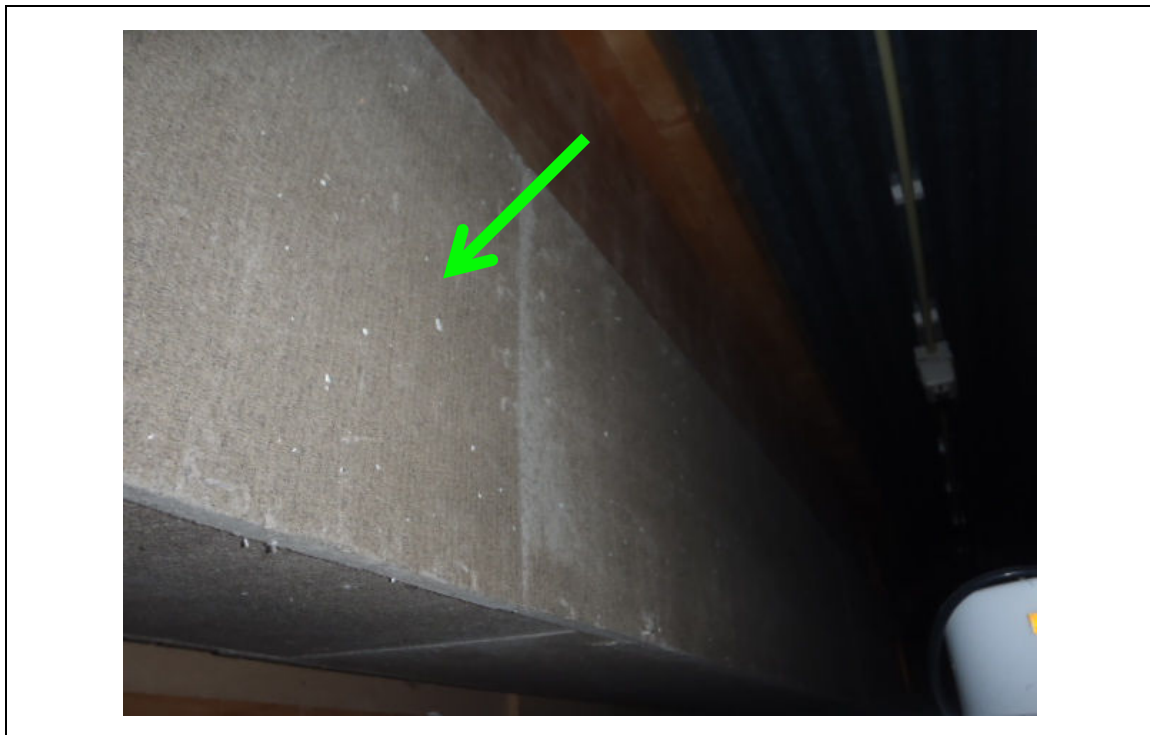
**Bronnummer 5, brandwerende beplating (vezelplaat)**

De in bouwdeel C aangetroffen beplating om de stalen constructie is niet asbesthoudend.

foto: 5, brandwerende beplating (vezelplaat)

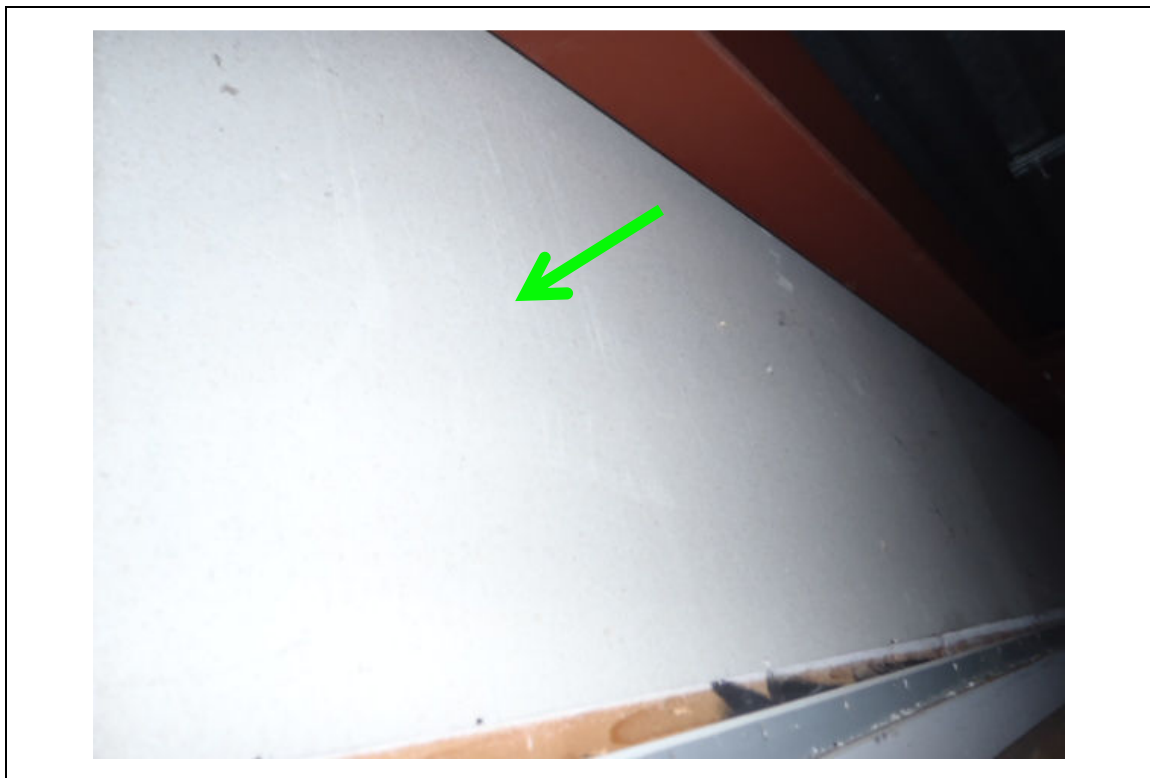
**Bronnummer 6, beplating (vezelplaat)**

In bouwdeel C is boven het verlaagde plafond boven de gevelkozijnen asbestvrije vezelplaat aangetroffen.

foto: 6, beplating (vezelplaat)

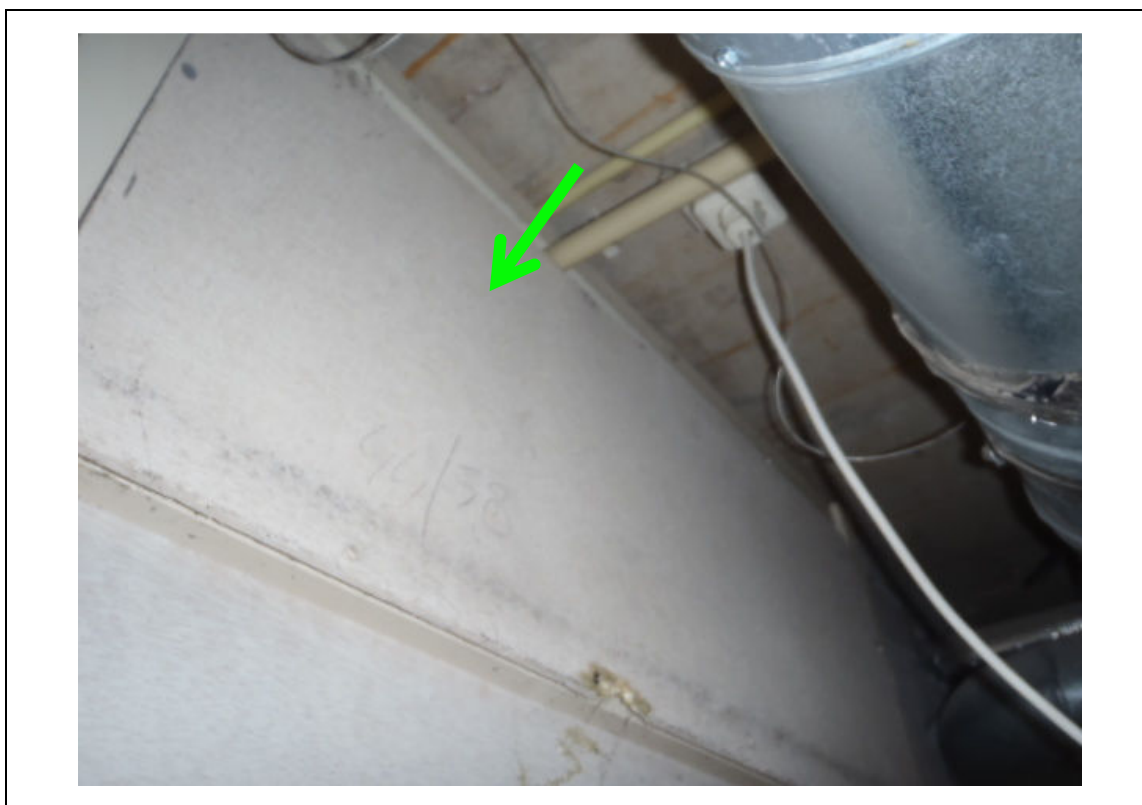
**Bronnummer 7, drukschot (vezelplaat)**

Boven de binnenkozijnen op de verdieping zijn vezelplaten als drukschotten aangetroffen.

foto: 7, drukschot (vezelplaat)

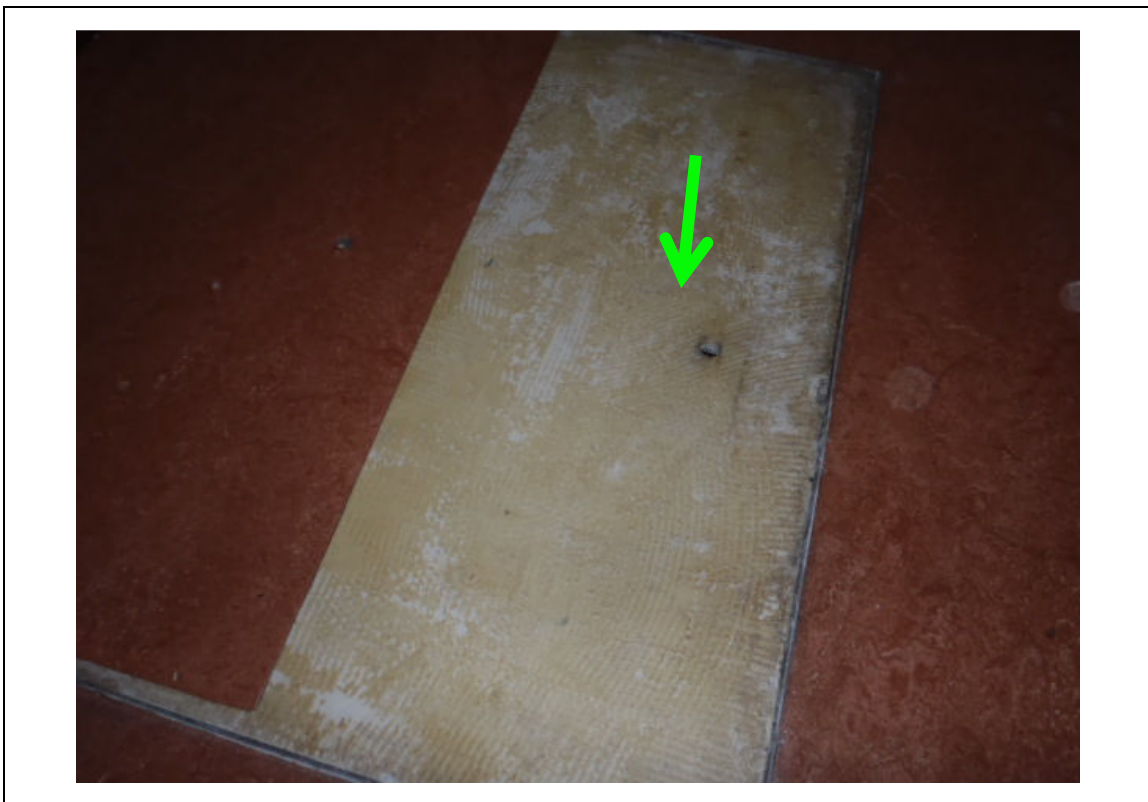
**Bronnummer 8, vloerluik (cement)**

In Bouwdeel C zijn op de begane grond vloerluiken aangetroffen vervaardigd van cementplaten. Deze bleken na analyse geen asbest te bevatten. De vloerluiken in de gang zijn vervaardigd van beton.

foto: 8, vloerluik (cement)

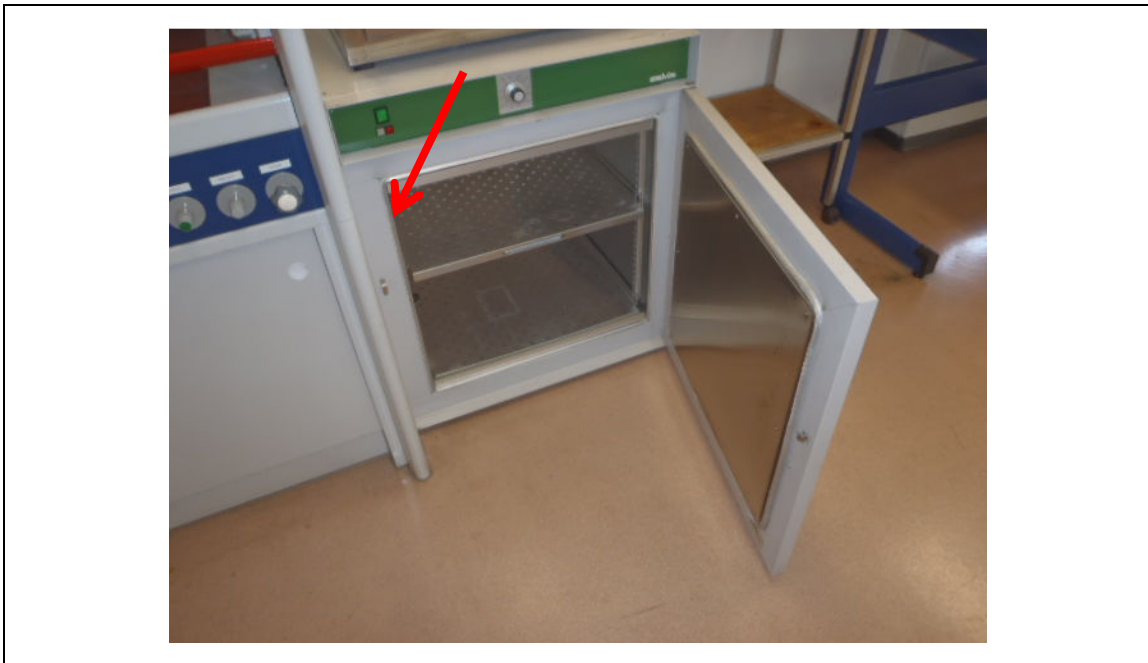
**Bronnummer 9, afdichting (koord)**

In bouwdeel C is in ruimte C0.42 een verwarmingskast aangetroffen met asbesthoudend koord.

foto: 9, afdichting (koord)

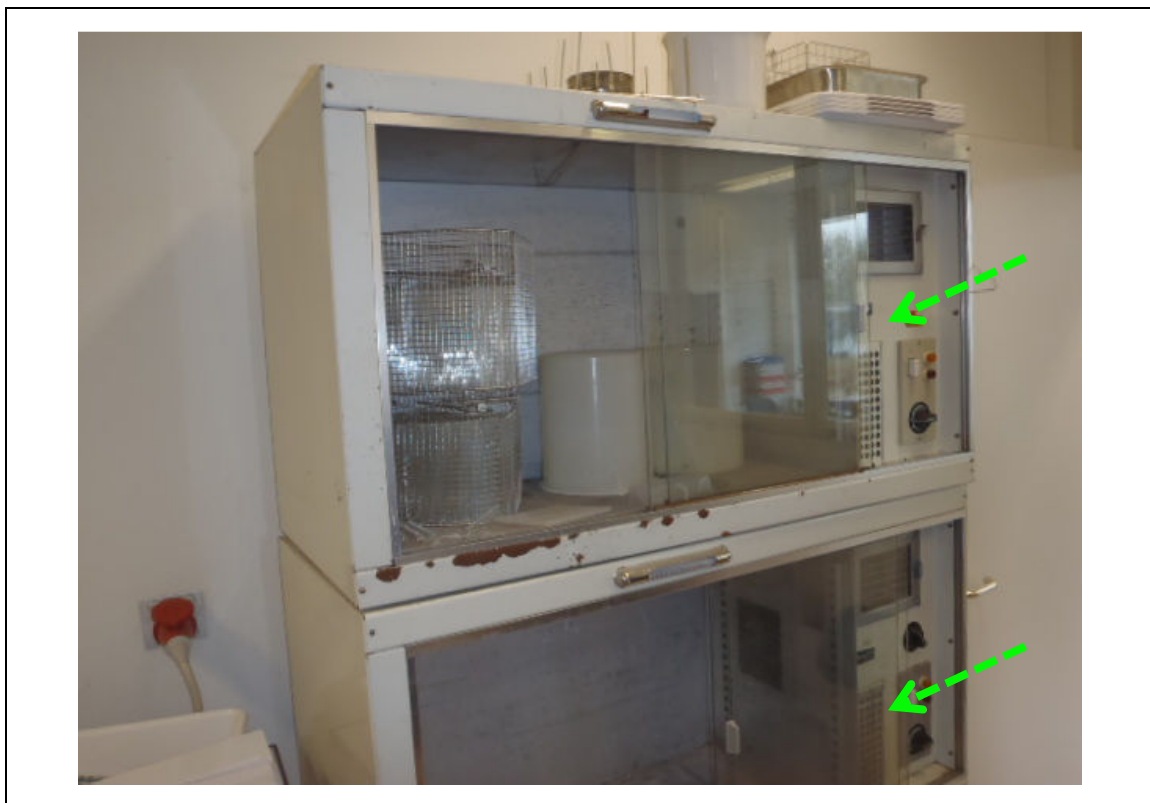
**Bronnummer 10, isolatieplaatje**

In de droogstofkast zijn isolatieplaten aangetroffen. Deze bleken na analyse geen asbest te bevatten.

foto: 10, isolatieplaatje
