Asbestinventarisatie type A

Wildenborch 6 te Diemen

projectnummer 123560

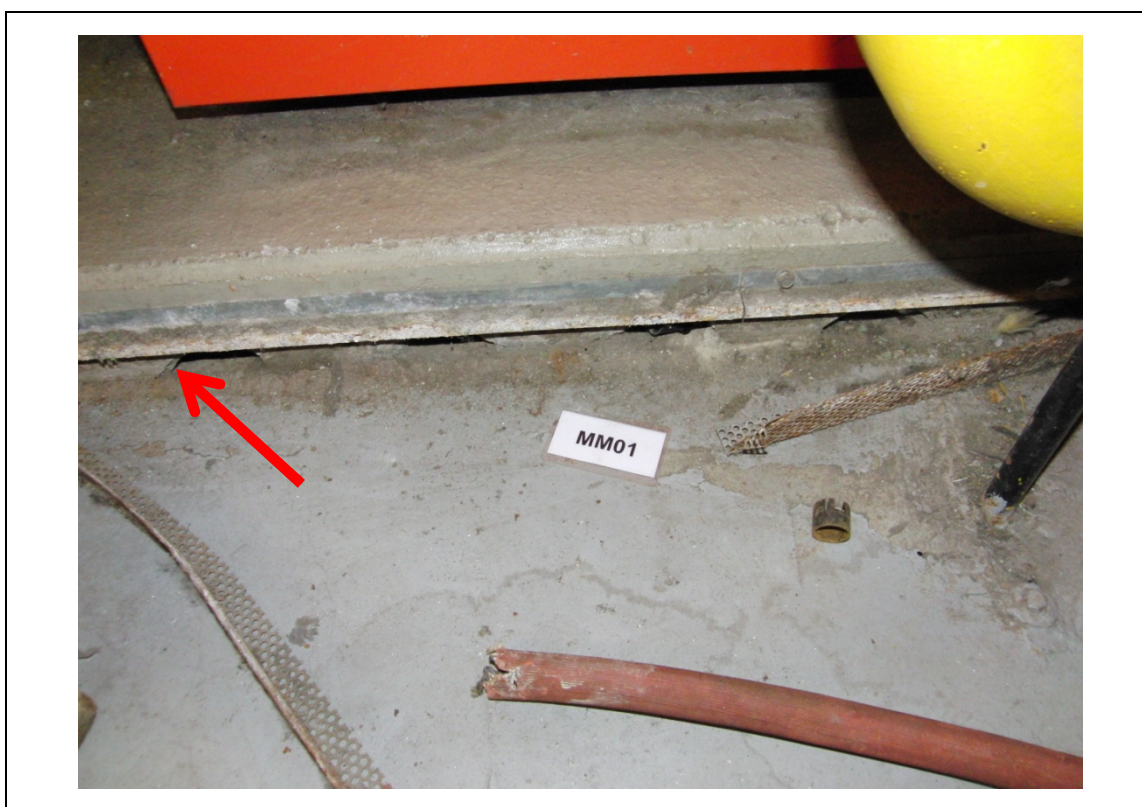
Bronnummer 1, golfplaat in cv-fundatie (cement)

Resultaat	Percentage	Analyse
chrysotiel	10-15%	conform analyse laboratorium

Monsternummer	MM01/25.6.12/XW
Locatie	cv-ruimte, derde en zesde verdieping
Hoeveelheid	3 x 2 m ²
Bevestigingsmethode	ingestort
Gebondenheid	hechtgebonden
Conditie	onbeschadigd
Verwijderingsmethode	containment
Risicoklasse	2

Geen bijzonderheden.

foto:1, golfplaat in cv-fundatie (cement)

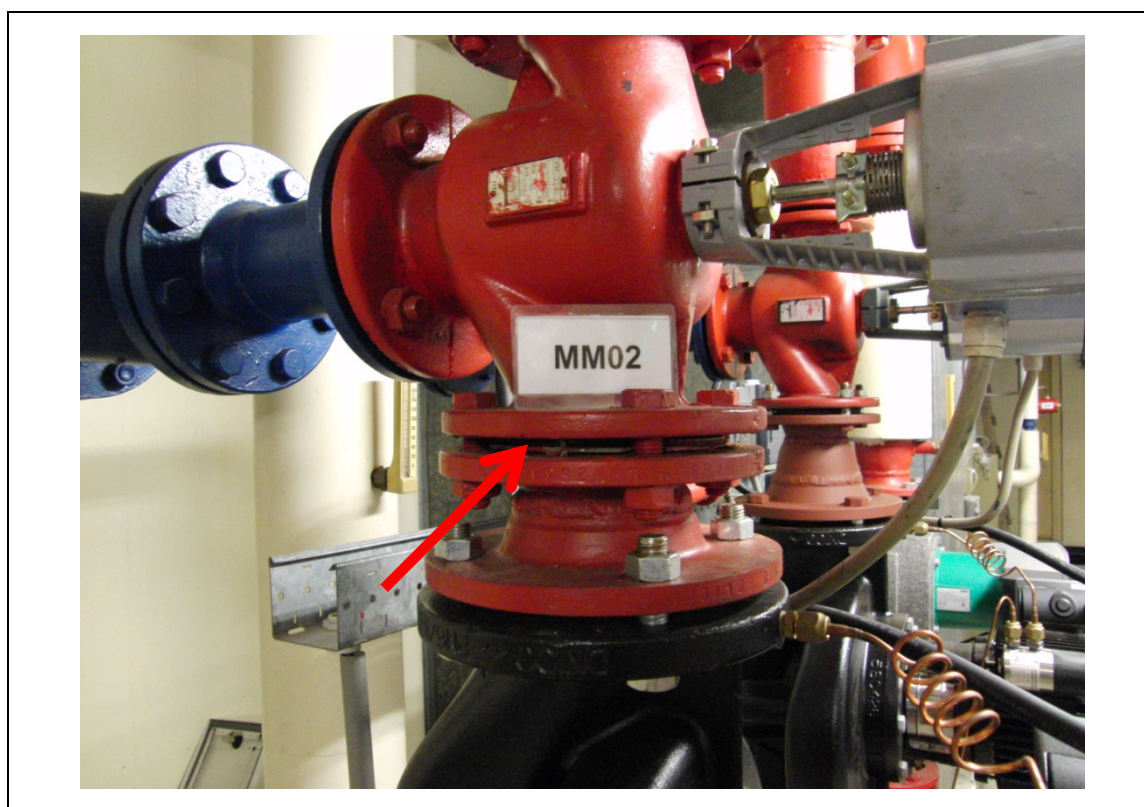
Bronnummer 2, flenspakking (karton)

Resultaat	Percentage	Analyse
chrysotiel	30-60%	conform analyse laboratorium

Monsternummer	MM02/25.6.12/XW
Locatie	diverse technische ruimtes
Hoeveelheid	circa 100 stuks
Bevestigingsmethode	geklemd tussen flenzen
Gebondenheid	niet-hechtgebonden
Conditie	onbeschadigd
Verwijderingsmethode	containment
Risicoklasse	2

foto:2, flensverbinding (karton)

Indien de flensverbinding in zijn geheel, zonder te openen, verwijderd wordt, kan de sanering in risicoklasse 1 uitgevoerd worden. Een SMA-rt-blad is in de bijlage toegevoegd.

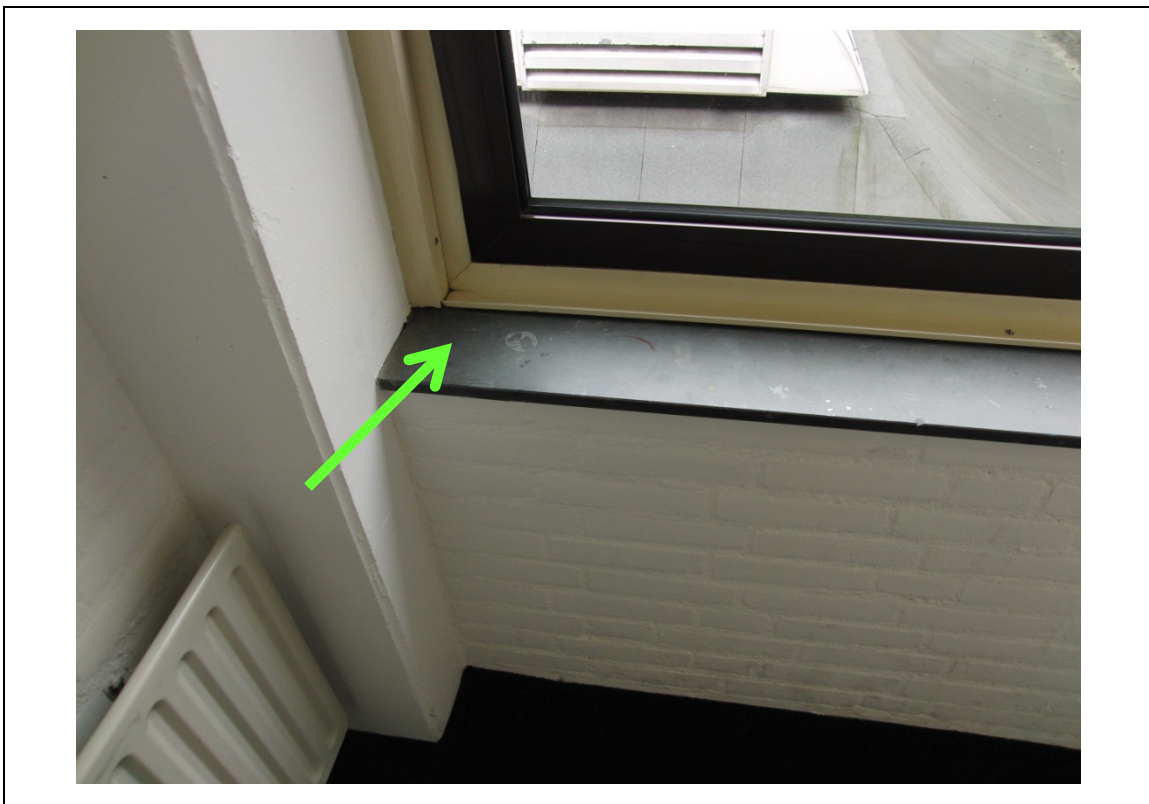
Bronnummer 3, vensterbank (cement)

Resultaat	Percentage	Analyse
geen asbest	< 0,1% (geen)	conform analyse laboratorium

Monsternummer	MM03/25.6.12/XW
Locatie	gebouwdeel B nabij trappenhuis
Hoeveelheid	niet bepaald
Bevestigingsmethode	gemetseld
Gebondenheid	hechtgebonden
Conditie	onbeschadigd
Verwijderingsmethode	n.v.t.
Risicoklasse	n.v.t.

De vensterbank is bemonsterd om uit te sluiten dat deze asbest bevat.

foto: 3, vensterbank (cement)

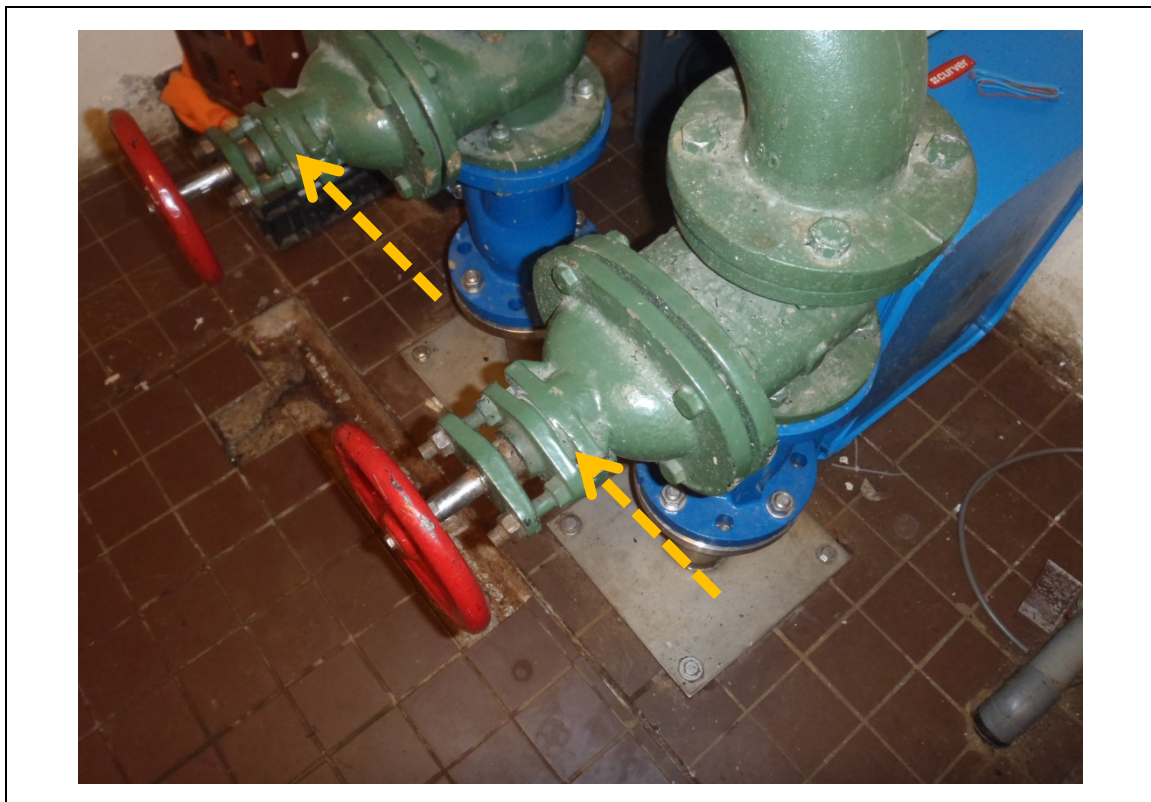
Bronnummer 4, stopbuspakking (koord)

Resultaat	Percentage	Analyse
asbestverdacht	> 60% chrysotiel (geschat)	visueel herkend

Monsternummer	niet bemonsterd
Locatie	cv-ruimte, derde en zesde verdieping
Hoeveelheid	circa 6 stuks
Bevestigingsmethode	geklemd
Gebondenheid	niet-hechtgebonden
Conditie	onbeschadigd
Verwijderingsmethode	als geheel verwijderen en verpakken
Risicoklasse	1

Er dient rekening mee gehouden te worden dat de flenspakkingen ook asbesthoudend kunnen zijn.

foto: 4, stopbuspakking (koord)

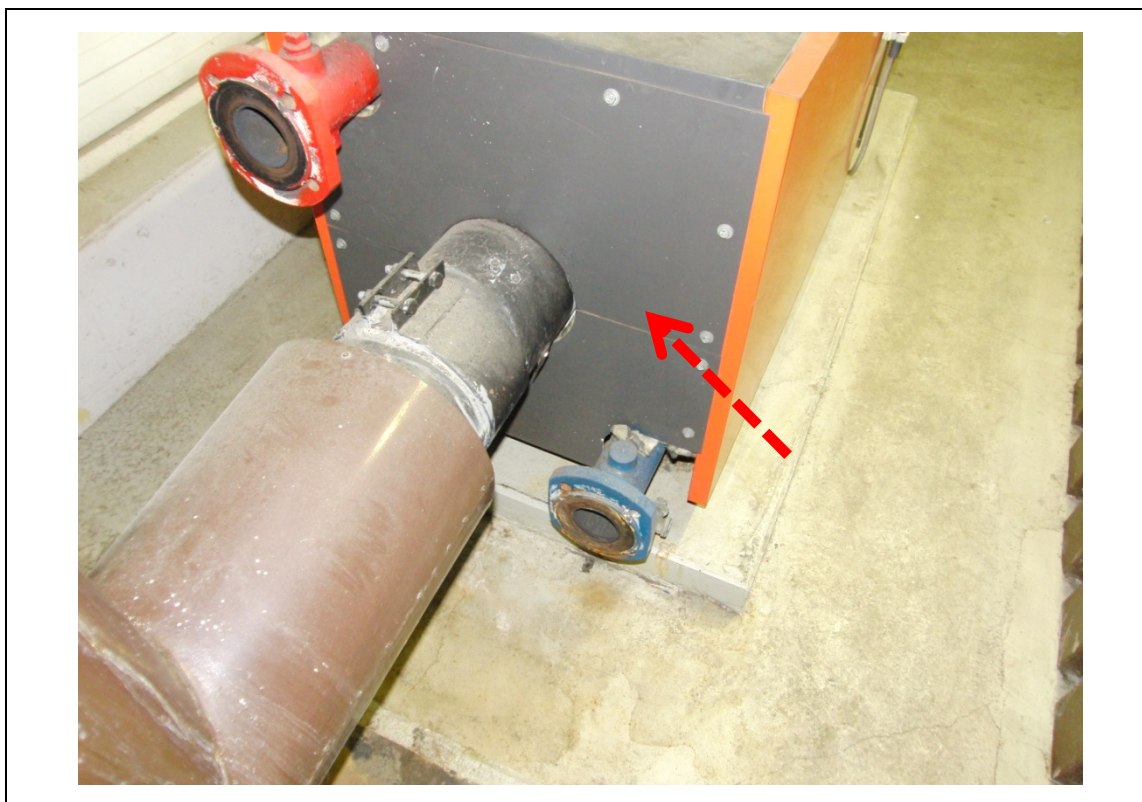
Bronnummer 5, verwarmingstoestel (onderdelen)

Resultaat	Percentage	Analyse
asbesthoudend	> 60% chrysotiel (geschat)	conform Intechnum handboek

Monsternummer	niet bemonsterd
Locatie	cv-ruimte, derde en zesde verdieping
Hoeveelheid	3 stuks
Bevestigingsmethode	onderdelen geklemd
Gebondenheid	niet-hechtgebonden
Conditie	onbeschadigd
Verwijderingsmethode	containment
Risicoklasse	2

Het betreft cv-ketels van het merk Remeha typen OD13 en OD15 met bouwjaar 1982 en 1983. Deze type ketels bevatten asbest t/m 1986. Indien de cv-ketels als één geheel worden verwijderd zonder het asbest te beschadigen, kunnen de saneringen in risicoklasse 1 uitgevoerd worden. Een SMA-rt-blad is in de bijlage toegevoegd.

foto: 5, verwarmingstoestel (onderdelen)

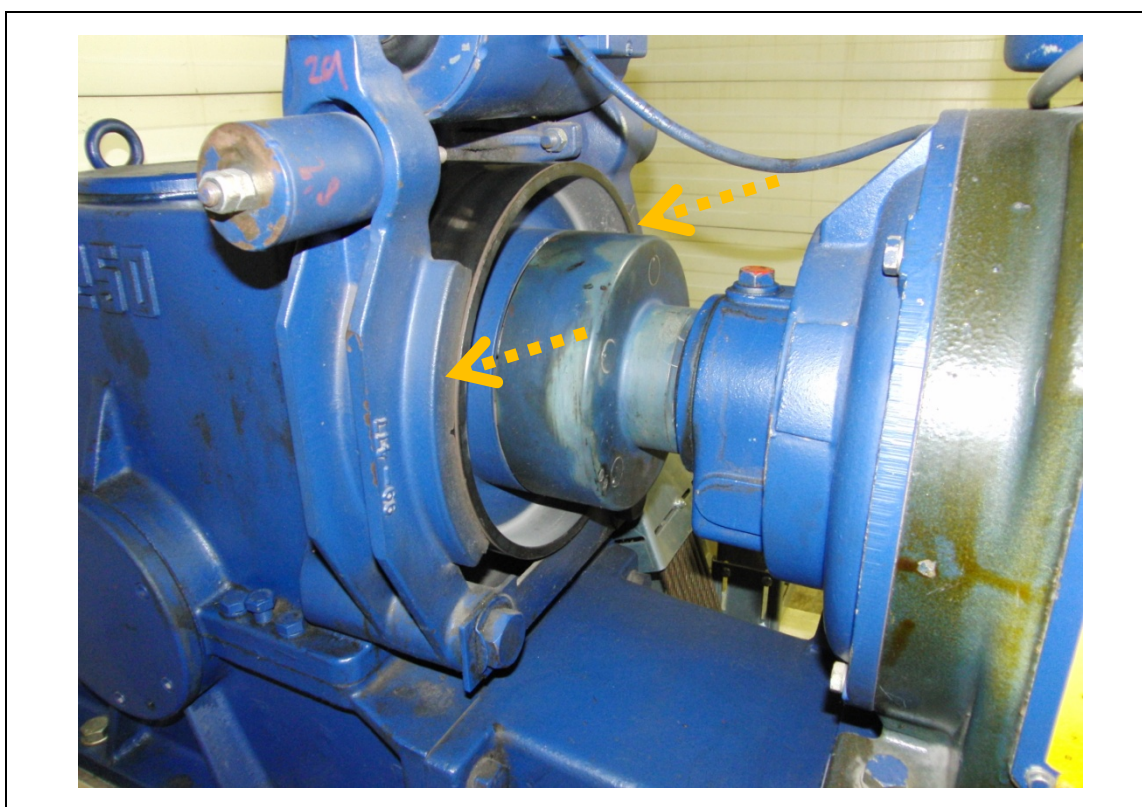
Bronnummer 6, remschoen

Resultaat	Percentage	Analyse
asbestverdacht	onbekend	visueel herkend

Monsternummer	niet bemonsterd
Locatie	liftruimte, zesde verdieping
Hoeveelheid	2 stuks
Bevestigingsmethode	remschoen gebout
Gebondenheid	hechtgebonden
Conditie	onbeschadigd
Verwijderingsmethode	losbouten en dubbel verpakken
Risicoklasse	2

De lifftinstallatie was in gebruik. De remschoenen konden niet veilig worden bemonsterd.

foto: 6, remschoen
