Sociale Verzekeringsbank te Amstelveen

**Risicorapportage 2013
versie 2**

Achmea Schadeverzekering

Deze inspectie heeft betrekking op het **hoofdkantoor in Amstelveen**.

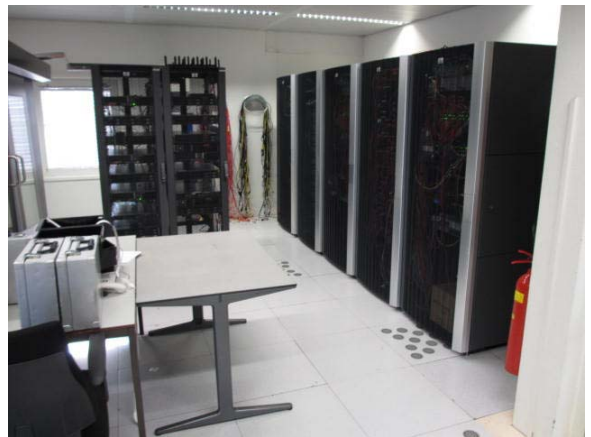
Serverruimte

Uitgevoerd in puntmelders, maar bij de serverruimte deels als aspiratie en aldaar (en ook bij de no-break) melders onder de verhoogde vloer. Ook in de W- en E-schachten, bij de laatste op elke verdieping.

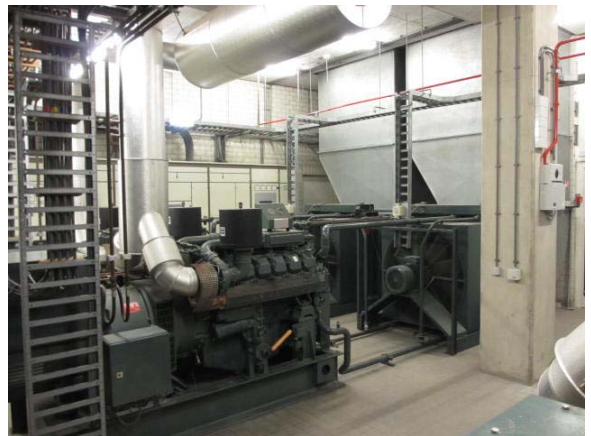
NSA-ruimte

UPS-ruimte en noodstroomaggregaten (NSA; 3x) op opgesteld op de 5^e verdieping gebouw L; maandelijks test en regulier ook een test op vollast; eenheden ruim voldoende om bij stroomuitval het geheel draaiende te houden.

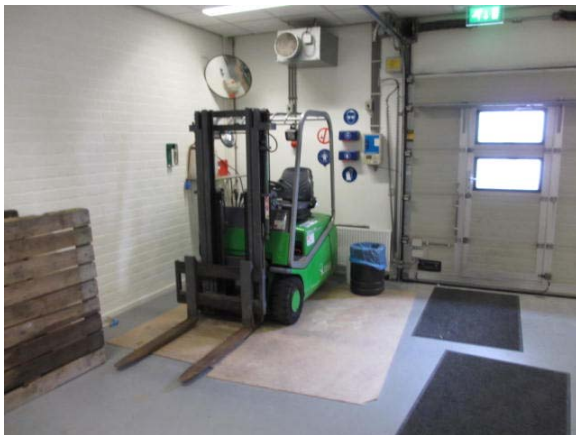
Acculaadplaats

Voor intern transport wordt gebruik gemaakt van elektrisch gedreven transportmiddelen. Acculader staat opgesteld bij de expeditie en voorzien van afzuiging. Geen bemerkingen m.b.t. de omgevingsopstelling van de acculaders.

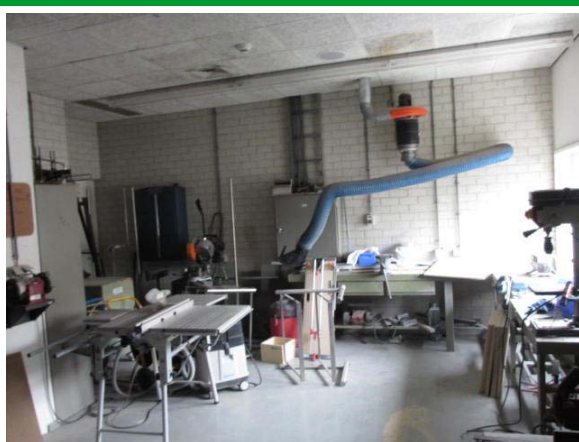
- Bedrijfsrestaurant (exploitatie uitbesteed) incl. frituur; elektrisch; B-klep aanwezig; jaarlijkse controle afvoerkanalen met zo nodig reiniging.
- Bij de technische dienst een enkele houtbewerkingsmachine, beperkt gebruik; ook enig lasapparaat aanwezig.

2013-01	Werkplaats technische dienst	Advies
De ruimte van de technische dienst is - voor zover na te gaan – nog niet voorzien van elektronische beveiliging. Zorg dragen dat het aanwezige blusmiddel goed bereikbaar is.

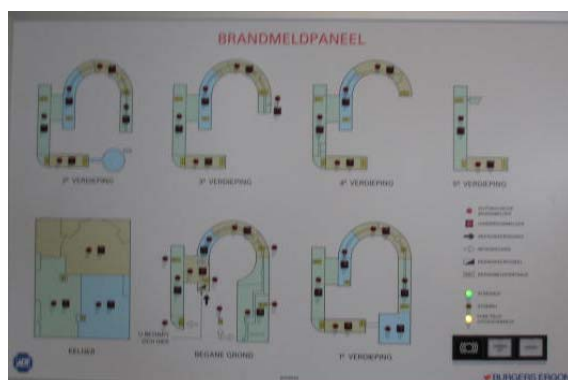
Brandmeldpaneel:

Er is een automatische gecertificeerde brandmeldinstallatie (Burgers), ook in 2012 op niveau gebracht en uitgevoerd als partiele beveiliging. Inhoudende dat eigenlijk alleen de kleinere kantoorruimten buiten deze vorm van beveiliging zijn gelaten.
