# Sociale Verzekeringsbank te Breda

**Risicorapportage 2013  
versie 2**

**Achmea Schadeverzekering**

Deze inspectie heeft betrekking op het **regiokantoor in Breda**.

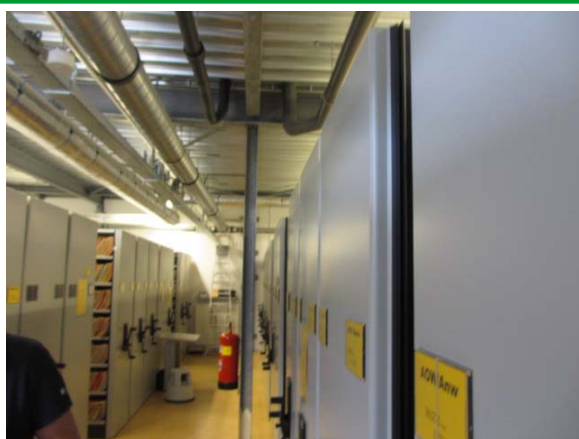
Archiefruimte

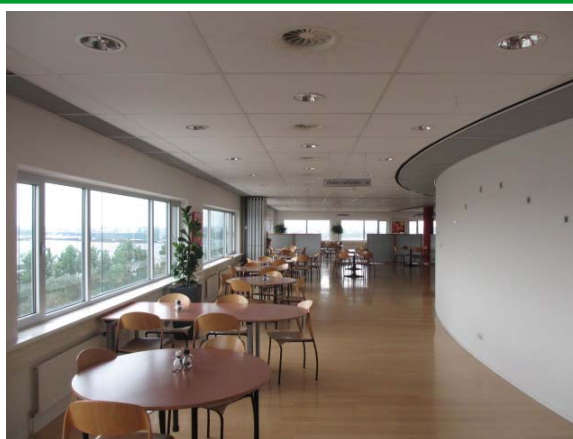
Bedrijfsrestaurant

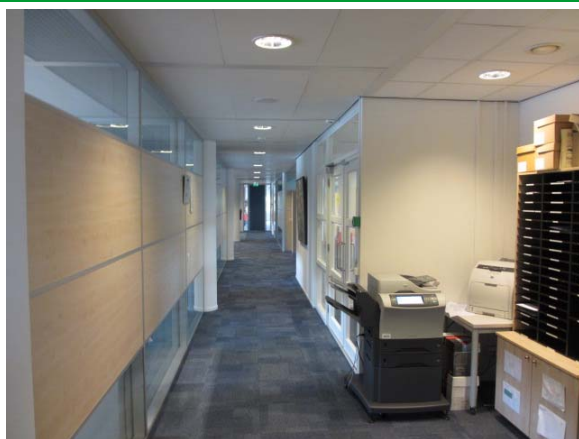
Kantoorverdieping

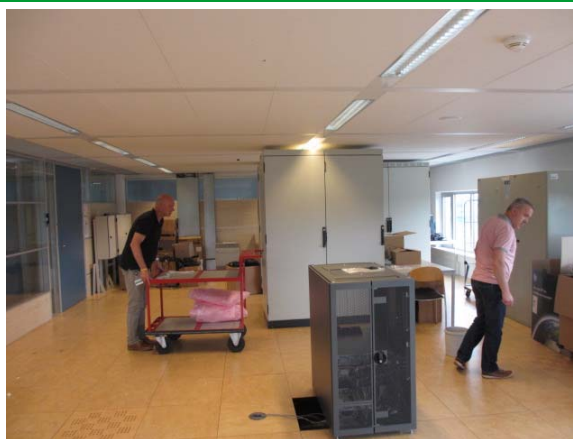
Serverruimte

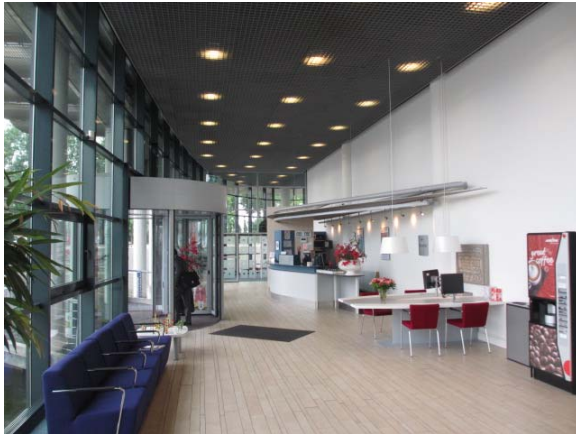
Entree

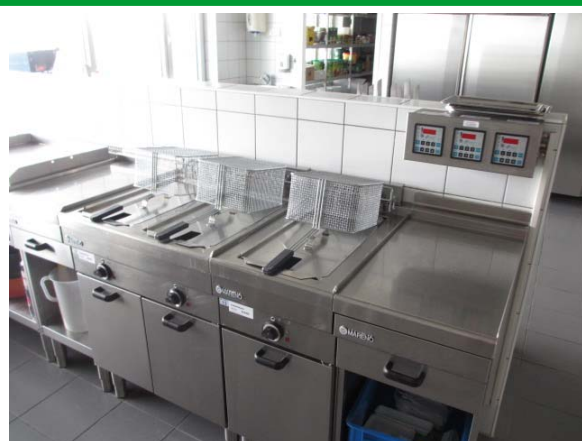
Bedrijfsrestaurant (exploitatie uitbesteed: Eurest) incl. frituur op elektra; B-klep aanwezig; jaarlijkse controle afvoerkanalen met zo nodig reiniging. Blusser en deksels aanwezig.

Keuken bedrijfsrestaurant

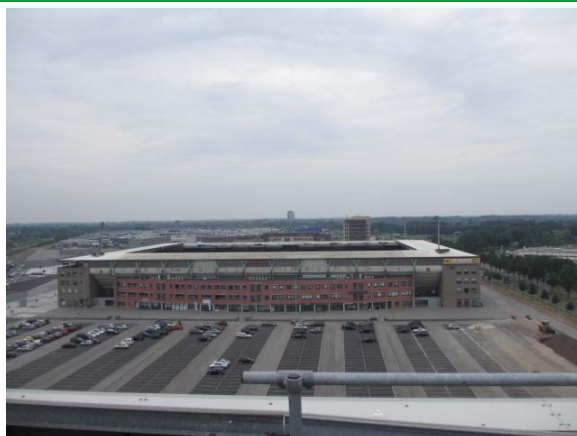
Foto 4: NAC stadion.

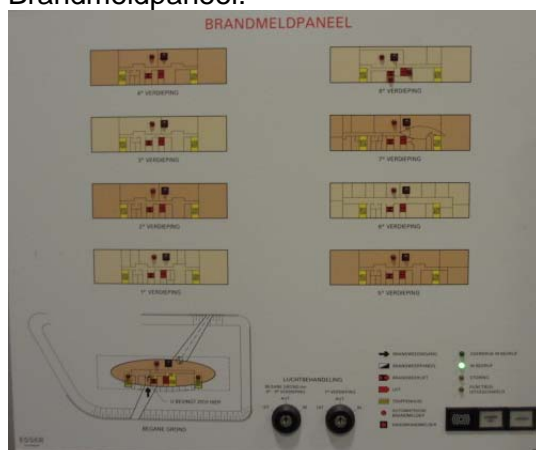
Brandmeldpaneel:

Er is een automatische brandmeldinstallatie op basis van partiële beveiliging, derhalve beveiliging van vluchtwegen, opslag- en archief ruimten, afvalcontainerruimte, technische ruimten, serverruimte (ook onder de vloer), bedrijfsrestaurant (incl. keuken). De installatie is gecertificeerd. Doormelding naar de PAC via een beveiligde lijn (DM1). In de werksituatie is vertraging met terugkoppeling van de PAC naar deze locatie ingebouwd. Buiten werktijd direct doormelding van de PAC naar de RAC.
