# Sociale Verzekeringsbank te Deventer

## Risicorapportage 2013 Versie 2

### Achmea Schadeverzekering

Deze inspectie heeft betrekking op het **regiokantoor in Deventer**.

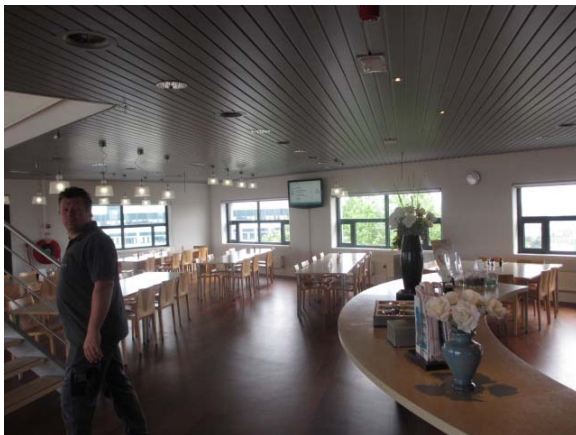
Bedrijfsrestaurant

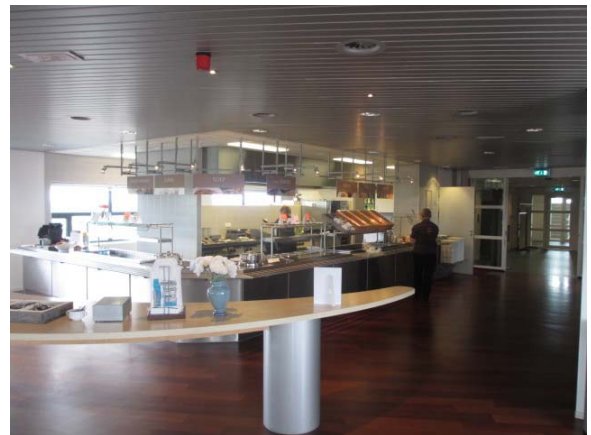
Idem

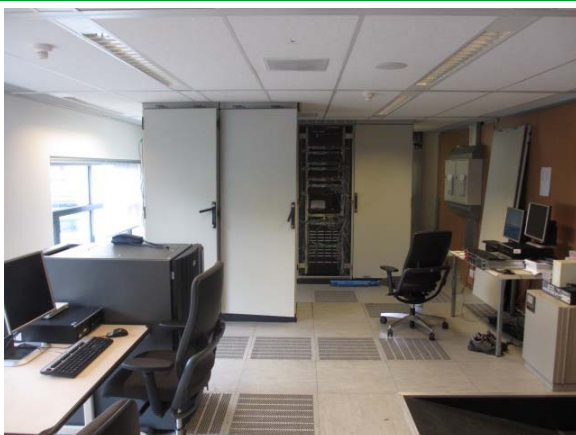
Serverafdeling

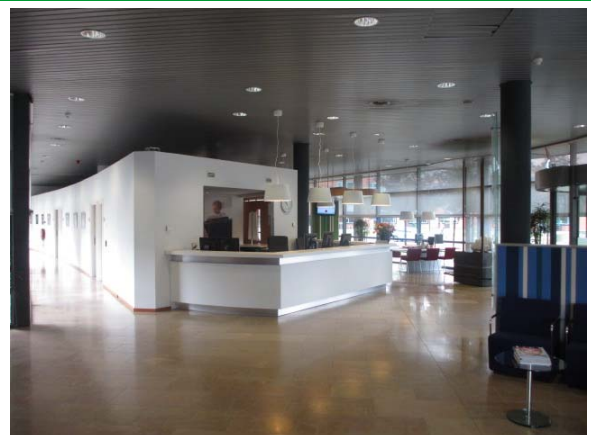
Entree

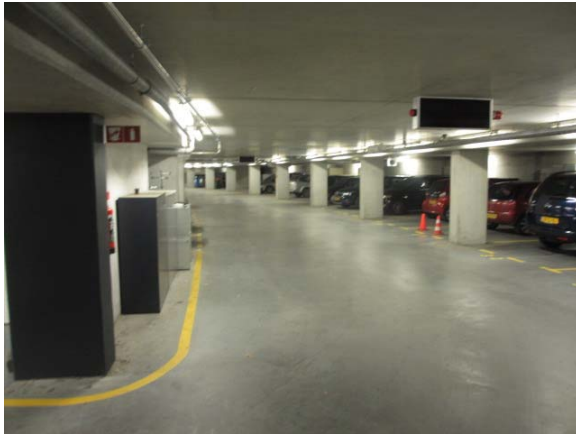
Parkeergarage

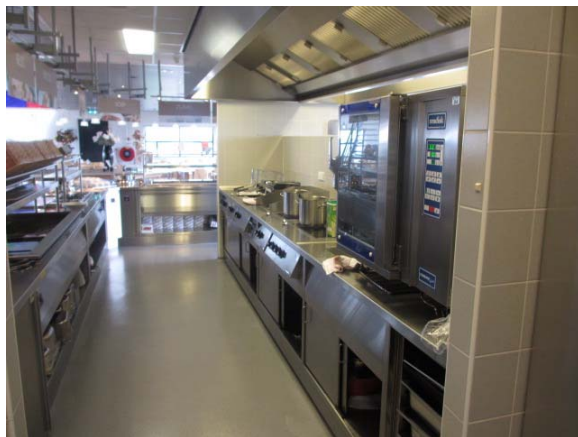
Bedrijfsrestaurant (exploitatie uitbesteed: Eurest) incl. frituur; elektrisch; B-klep aanwezig; jaarlijkse controle afvoerkanalen met zo nodig reiniging.

Keuken bedrijfsrestaurant

| <ul style="list-style-type: none"><li>➤ keuken bedrijfsrestaurant (type af te stemmen op keukenactiviteiten)</li><li>➤ afvalcontainerruimte</li><li>➤ c.v.-ruimte</li><li>➤ archief ruimten</li><li>➤ LS- hoofdverdeelruimte.</li></ul> | | |
