Sociale Verzekeringsbank te Groningen

Risicorapportage 2013

Achmea Schadeverzekering

Deze inspectie heeft betrekking op het **regiokantoor in Groningen**.

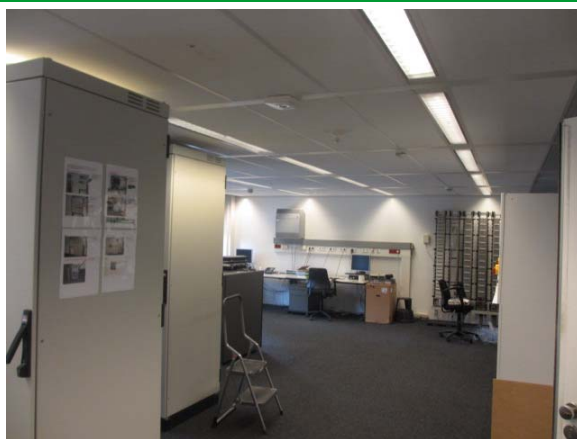
Serruimte

Waterdetectie ("cavia") bij de serverruimte.

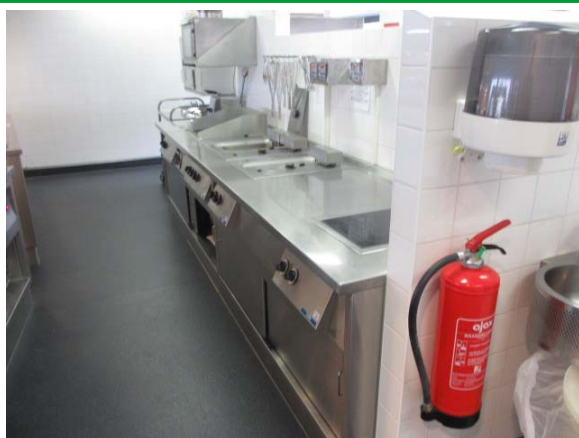
Keuken bedrijfsrestaurant

Bedrijfsrestaurant (exploitatie uitbesteed: Eurest) incl. frituur op elektra; B-klep aanwezig; jaarlijkse controle afvoerkanalen met zo nodig reiniging. Blusser en deksels aanwezig.

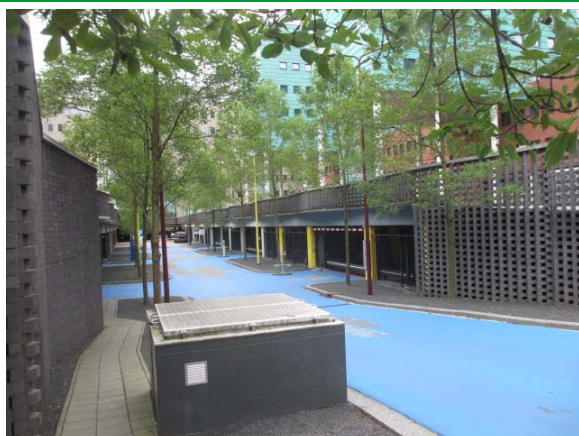
Foto 7: centrale parkeergoot naar parkeergarages

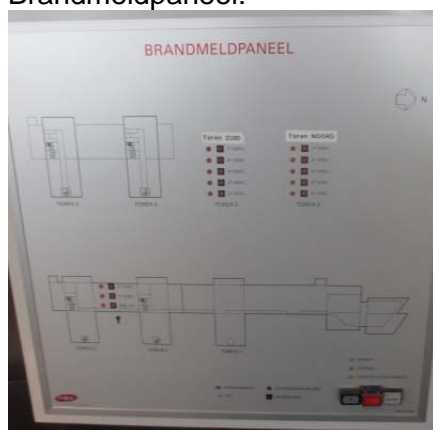
Brandmeldpaneel:

Er is een automatische brandmeldinstallatie in principe op basis van totaaldetectie. Enkele ruimten echter geen detectie (zie maatregelen/adviezen). Parkeergeedeelte heeft ook geen detectie. Het is niet duidelijk of de installatie gecertificeerd is, maar dit is wel voorwaarde van de brandweer om de rechtstreekse doormelding naar de RAC vanaf 2017 in stand te houden.

2013-02	Automatische brandmelders	Advies
<p>Het uitgangspunt (totaaldetectie) in stand te houden, derhalve het aanbrengen van automatische brandmelders bij:</p> <ul style="list-style-type: none">➤ de (belangrijke!) LS-verdeelruimte➤ de videoconference ruimte➤ fietsenstalling. <p>Tevens adviseren wij u – voor zover nog niet geschied – de installatie te laten certificeren. Dit is voorwaarde van de brandweer om de rechtstreekse doormelding naar de RAC vanaf 2017 in stand te houden.</p>		
2013-03	Waterstops (doorstroombegrenzers)	Advies
Ter voorkoming van waterschade adviseren wij u watersloten toe te passen watervoeren- de apparatuur als koffieautomaten.

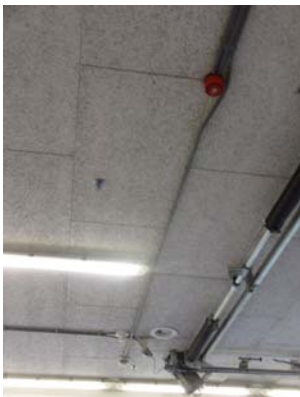
Afvalcontainers in een aparte ruimte op de begane grond, deze ruimte is voorzien van enkele sprinklerkopjes op de waterleiding.

2013-01	Doorstroomschakelaar sprinklerkopjes	Advies
Geadviseerd wordt om m.b.t. de sprinklerkopjes in de afvalcontainerruimte bij ed watertoevoer een flowswitch (doorstroommeter) met een doormelding naar een Particuliere Alarmcentrale (PAC) c.q. akoestisch alarm te installeren.
