Sociale Verzekeringsbank te Leiden

Risicorapportage 2013 Versie 2

Achmea Schadeverzekering

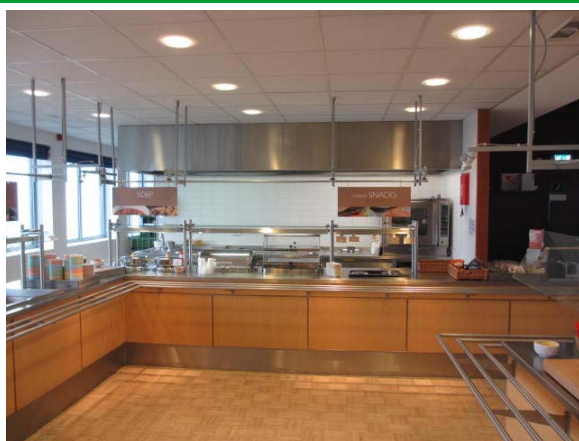
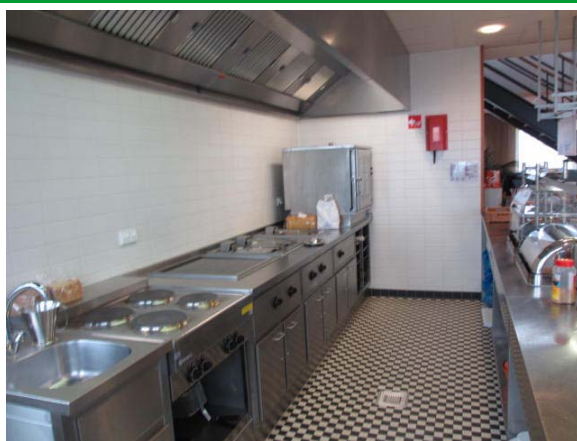
Bedrijfsrestaurant (exploitatie uitbesteed: Eurest) incl. frituur; elektrisch; B-klep aanwezig; jaarlijkse controle afvoerkanalen met zo nodig reiniging.

Keuken bedrijfsrestaurant

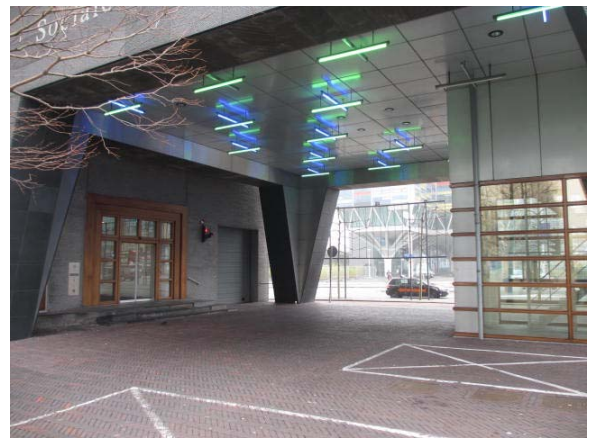
Foto 2: entreepartij met kunstwerk verlichting

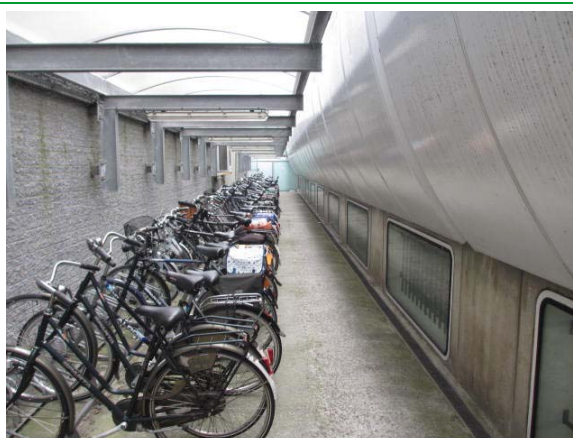
Foto 6: fietsenstalling (binnenplaats) met rechts fietsenstalling station

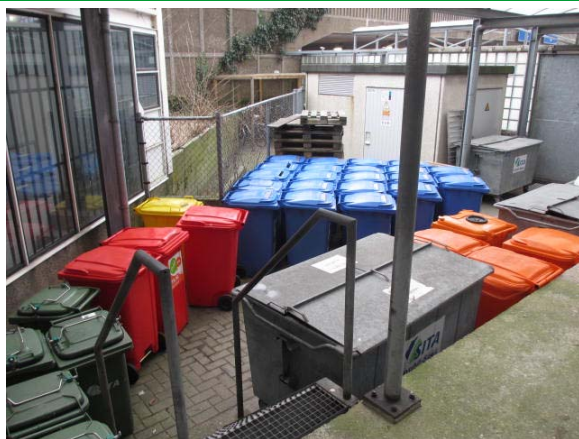
Op de kleine binnenplaats enige buitenopslag in de vorm van afvalcontainers, deze binnenplaats is echter goed afgeschermd derhalve akkoord.

Foto 7: afvalcontainers op binnenplaats met op achtergrond trafegebouwtje

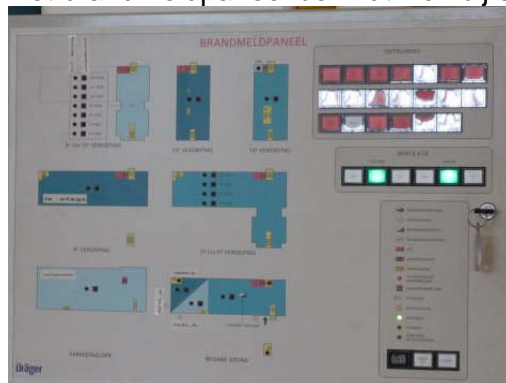
Het brandmeldpaneel bevindt zich bij de entree:

De brandmeldinstallatie is uitgevoerd als totaaldetectie. Echter de ruimte waar de (belangrijke) brandmeldcentrale in is gesitueerd heeft geen detectie, hetgeen o.i. wel noodzaak zou moeten zijn.

2013-04	Brandmelder	Advies
---------	-------------	--------

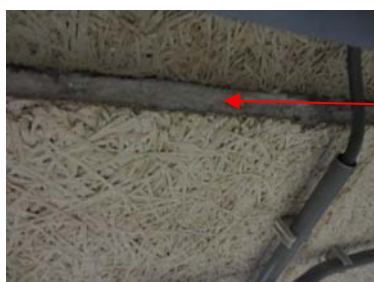
- wellicht brandbare dakisolatie (maar gedekt met grind) en wellicht brandbare isolatie bij opbouw
- onduidelijkheid over (her)keuring NEN 3140
- hwc-plaat met ps-isolatie in de parkeergarage.

In de parkeerdelen (en mogelijk ook bij technische ruimten) zijn plafondplaten verwerkt met een zeer brandbare isolatie (ps).
Een klein brandje kan daarbij grote gevolgen hebben: ps kent een zeer snelle brandvoortplanting, geeft brandende druppelvorming en veel giftige rook en roet.
Dergelijke branden geven veel schade en vaak langduriger ontwrichting van het gebruik van het gebouw, mede omdat vaak ook allerlei utilities ook zijn aangetast
Derhalve zorg te dragen dat de plafondplaten goed op elkaar aansluitend bevestigd zijn en spleten en openingen (bv. bij doorvoeren) goed zijn dichtgezet met brandwerend materiaal (zoals dat ook bij compartimentering gebruikt) c.q. "open" kanten zijn afgeschermd.

"Open" ps aan verspringende zijkant

2013-03	Plafondplaten parkeergarage	Advies
---------	-----------------------------	--------
