# Sociale Verzekeringsbank te Nijmegen

## Risicorapportage 2013 Versie 2

### Achmea Schadeverzekering

| Algemeen | |
|---|---|
| Rapportdatum | 29 juli 2013; versie 2: 7 februari 2014 |

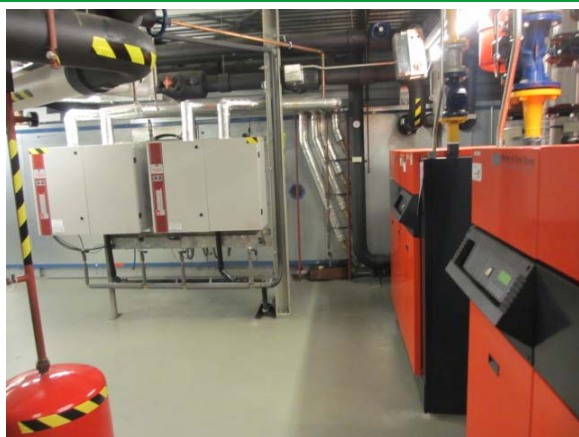
Technische ruimte (14<sup>e</sup> verdieping)

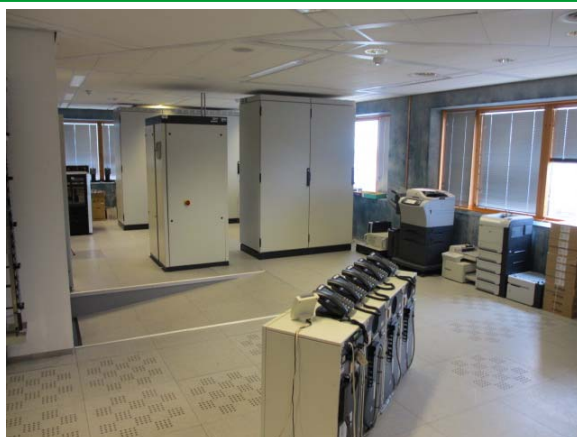
Serverruimte

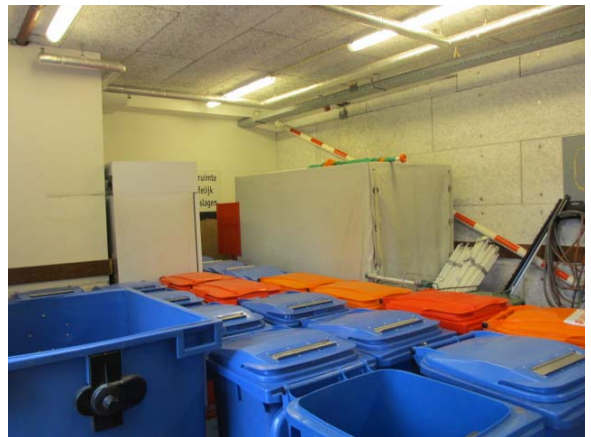
Afvalcontainerruimte

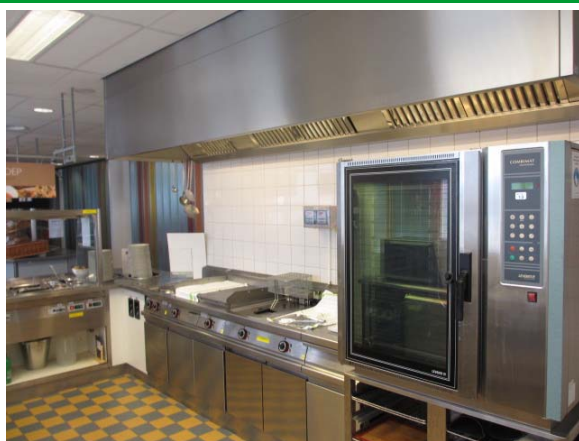
Keuken bedrijfsrestaurant

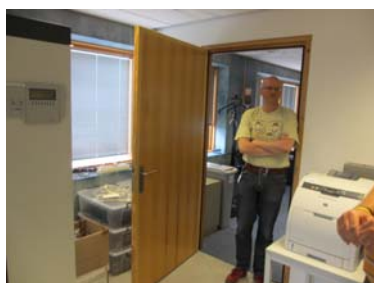
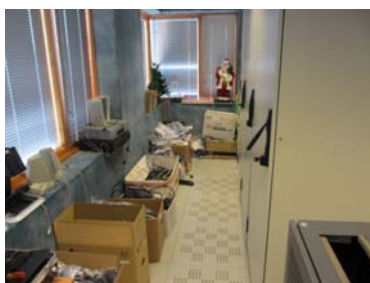
| 2013.03 | Serverruimte | Advies |

De brandwerende deur tussen de serverruimte en aanliggende kantoorruimte is niet zelfsluitend: derhalve een dranger aan te brengen.  
Tevens deze ruimte zoveel mogelijk te ontdoen van bijkomende opslag c.q. dat op te slaan in afsluitbare kasten.
