Sociale Verzekeringsbank te Roermond

Risicorapportage 2013

Achmea Schadeverzekering

Deze inspectie heeft betrekking op het **regiokantoor in Roermond**.

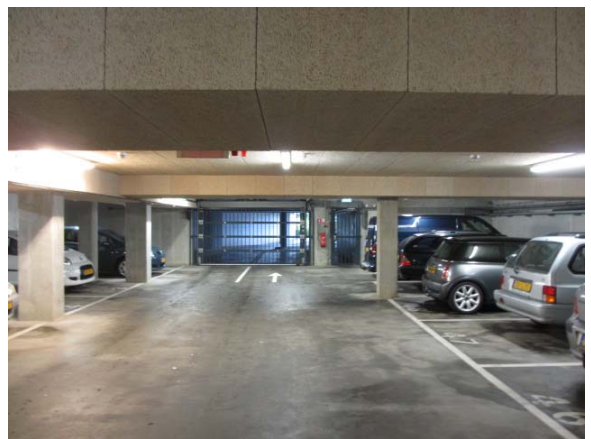
Parkeergarage

In de parkeergarage hwc-plaat met ps-isolatierug, nl. bij dat deel waar er het kantoordeel boven zit.

2013.06	Plafondplaten in pandig parkeerdeel	Advies
<p>In de parkeerdelen zijn deels plafondplaten verwerkt met een zeer brandbare isolatie (ps). Een klein brandje kan daarbij grote gevolgen hebben: ps kent een zeer snelle brandvoortplanting, geeft brandende druppelvorming en veel giftige rook en roet. Dergelijke branden geven veel schade en vaak langduriger ontwrichting van het gebruik van het gebouw, mede omdat vaak ook allerlei utilities zijn aangetast. Derhalve zorg te dragen dat de plafondplaten goed op elkaar aansluitend zijn en openingen (bv. bij doorvoeren) goed dichtzetten met brandwerend materiaal (zoals dat ook bij compartimentering gebruikt).</p>

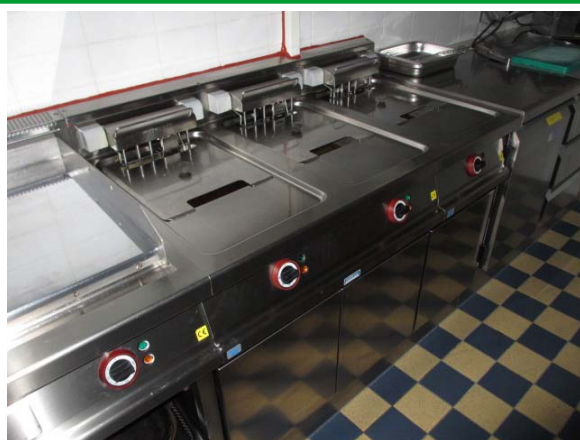
Keuken bedrijfsrestaurant

<p>De volgende ruimten nog te laten voorzien van automatische brandmelders:</p> <ul style="list-style-type: none">➤ keuken bedrijfsrestaurant (type af te stemmen op keukenactiviteiten)➤ LS-verdeelruimte➤ Liftmachinekamers		
---	--	--

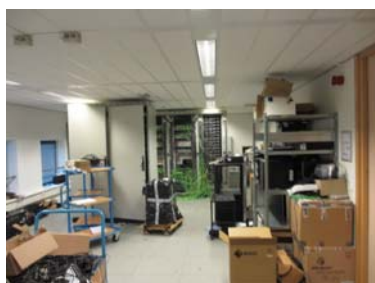
2013.03	Serverruimte	Advies
---------	--------------	--------

<p>Tevens deze ruimte zoveel mogelijk te ontdoen van bijkomende opslag c.q. dat op te slaan in afsluitbare kasten.</p>		
--	--	--
