Sociale Verzekeringsbank te Rotterdam

Risicorapportage 2013
versie 2
Achmea Schadeverzekering
Postbus 9150
7300 HZ APELDOORN
Telefoon: 055 579 66 77

Deze inspectie heeft betrekking op het **regiokantoor in Rotterdam**.

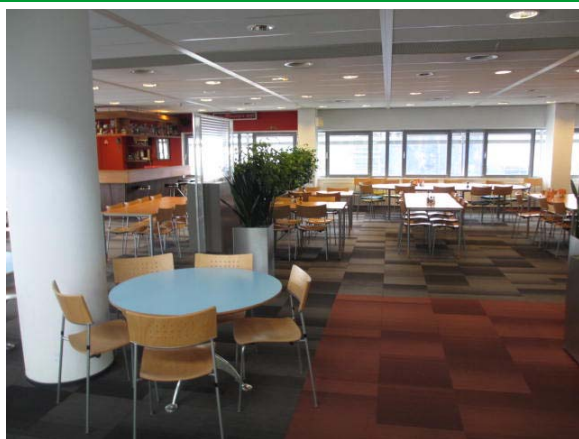
Bedrijfsrestaurant SVB

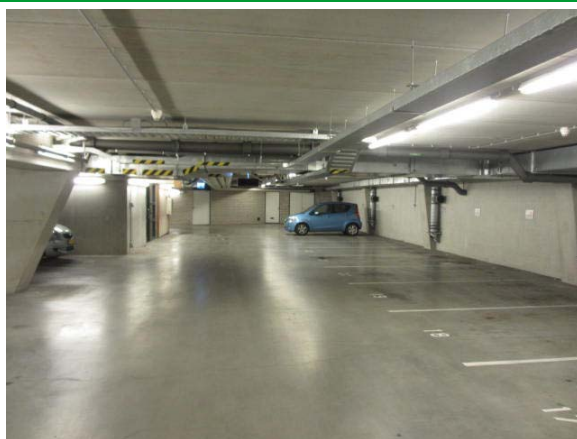
Parkeergarage

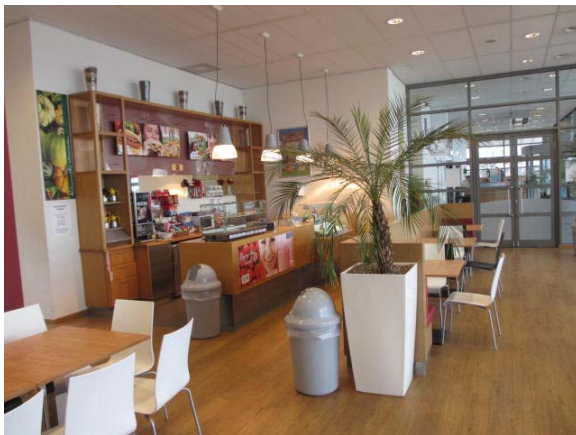
Koffiecorner Zadkine

2013.02	Automatische brandmelders SVB en ruimte achter koffiecorner Zadkine	Advies
<p>SVB: automatische brandmelders aan te brengen in de ruimten welke nog niet gedetecteerd zijn, zoals op de 4^e etage, zodat het uitgangspunt totaaldetectie bij het SVB gehandhaafd blijft.</p> <p>Zadiké: automatische brandmelder te plaatsen in de aparte ruimte achter de koffiecorner bij Zadkine, waarbij de melder wel moet zijn afgestemd op de aanwezige apparatuur (oven? dan bv. thermische melder)</p>

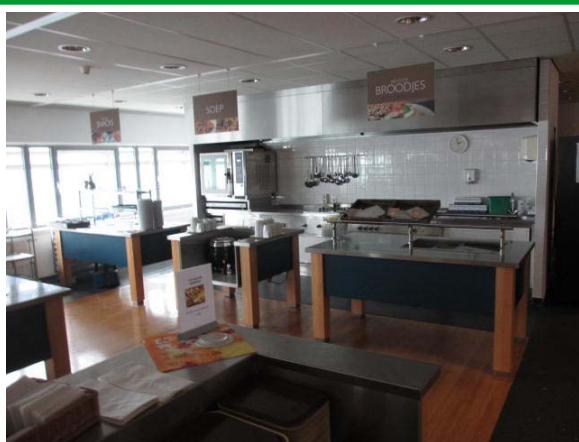
Keuken van het bedrijfsrestaurant

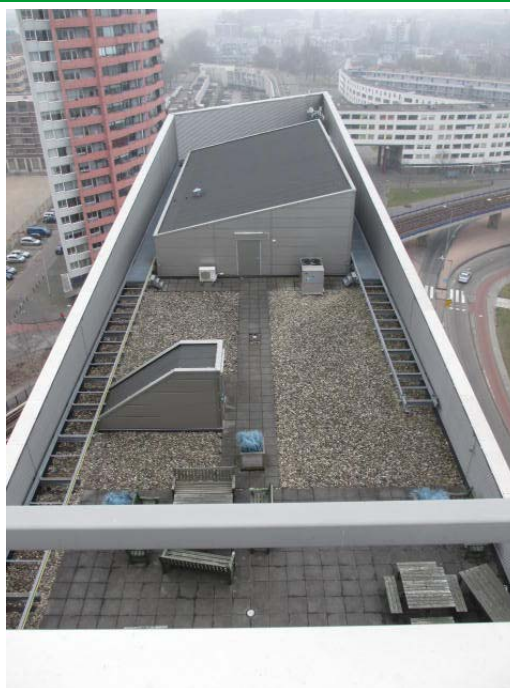
Foto 6 Lage dak

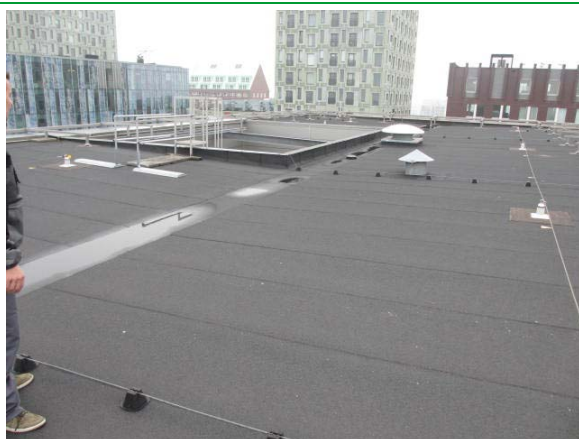
Foto 7 Hoge dak

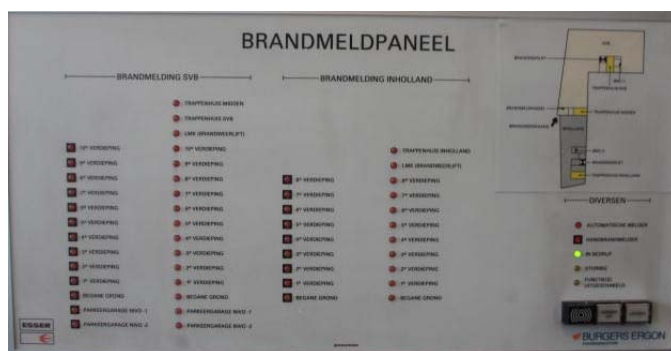
Bevindt zich bij een ingang tussen de 2 delen (SVB/Zadkine) in.
