Sociale Verzekeringsbank te Utrecht

Risicorapportage 2013 Versie 2

Achmea Schadeverzekering

Deze inspectie heeft betrekking op het **regiokantoor in Utrecht**.

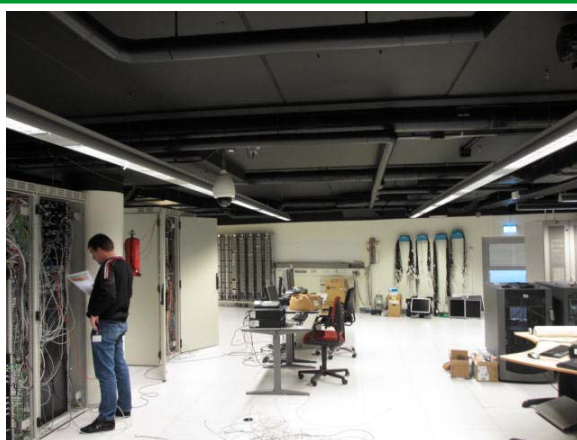
Serverruimte SVB

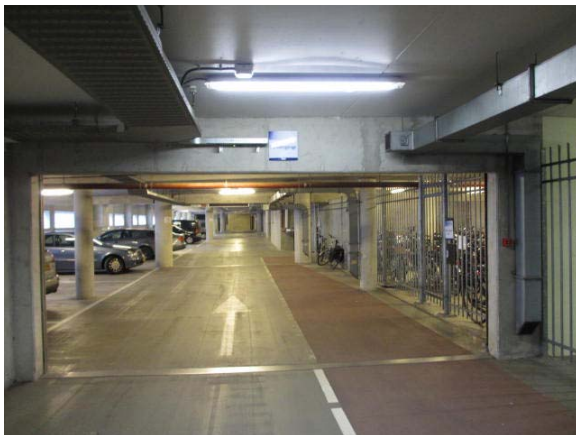
Doorgang met buurman met branddeur

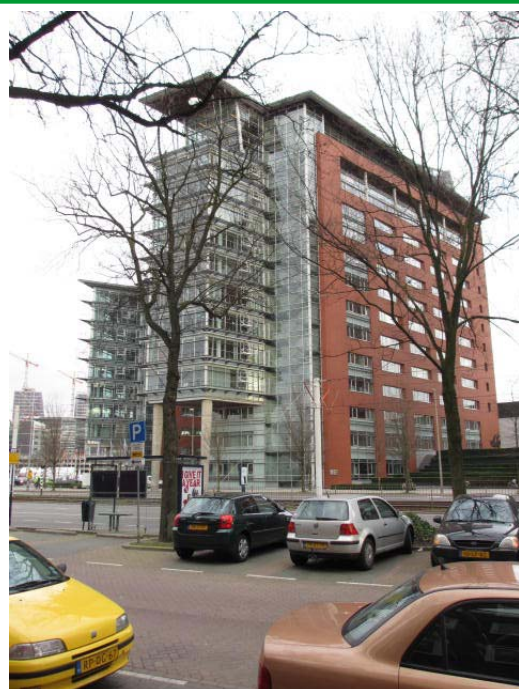
Foto 1

Dakopbouwen uitgevoerd in stalconstructie met stalen gevels en dak, onbekende isolatie. Technische ruimten afgewerkt met hwc-plaat, in de parkeergarage voorzien van een ps-rug als isolatiemateriaal.

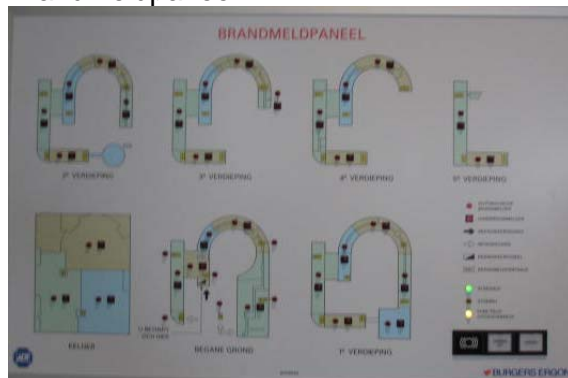
Er is een automatische brandmeldinstallatie (Burgers), uitgevoerd als beperkte partiële beveiliging.

Inhoudende dat zijn beveiligd de entreepartij, noodtrappenhuizen, dode einden, vluchtwegen (beperkt), serverruimte SVB, liftmachinekamer, lbh-ruimten, NSA-ruimten, bovenin E- en W-schachten.

Uitgevoerd in puntmelders.

Doormelding naar de RAC via een beveiligde lijn (DM1).

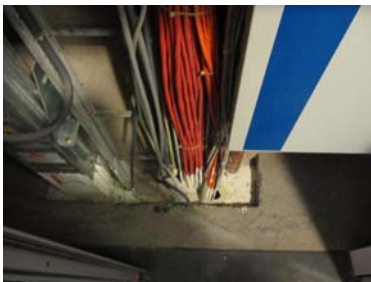
2013.02	Compartimentering	Advies
Verticale doorvoeren in schachten na te lopen op afdichtingen.
