Sociale Verzekeringsbank te Zaanstad

Risicorapportage 2013

Achmea Schadeverzekering

Deze inspectie heeft betrekking op het **regiokantoor in Zaanstad**.

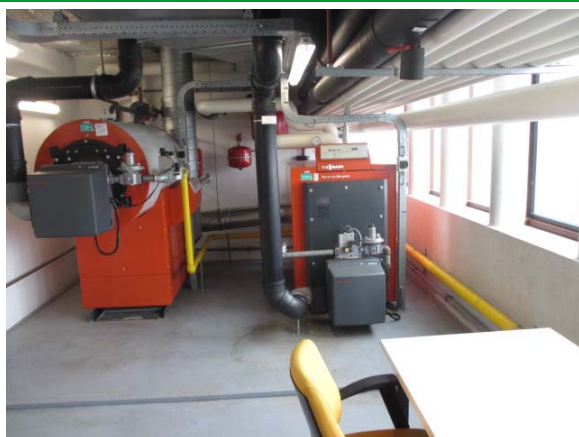
Technische ruimte met c.v.-ketels

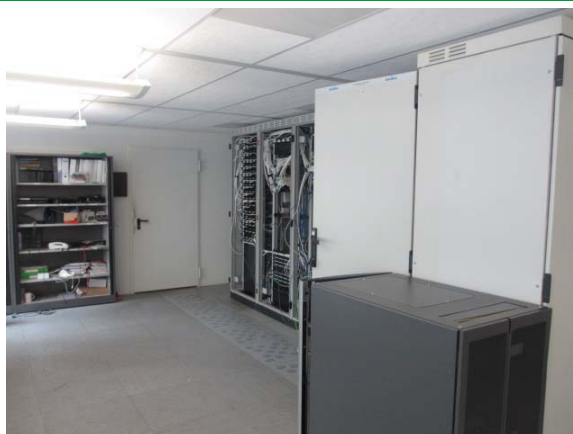
Serruimte

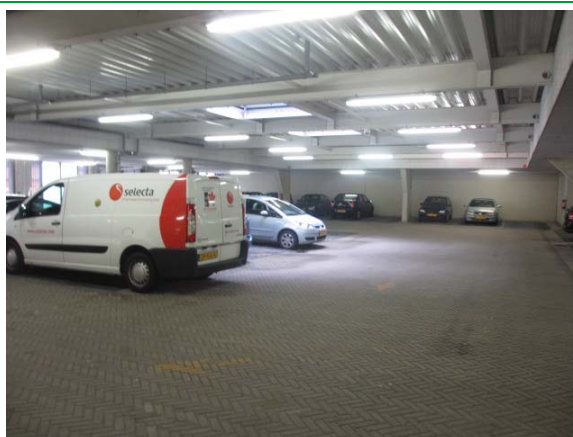
Parkeergedeelte

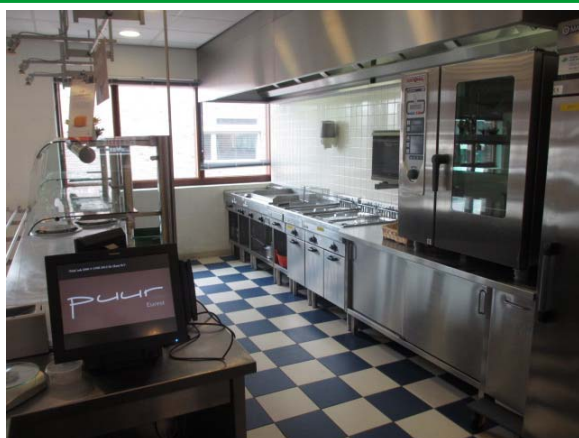
Bedrijfsrestaurant (exploitatie uitbesteed: Eurest) incl. frituur op elektra; B-klep aanwezig; jaarlijkse controle afvoerkanalen met zo nodig reiniging. Vetblusser en deksels aanwezig.

Keuken bedrijfsrestaurant

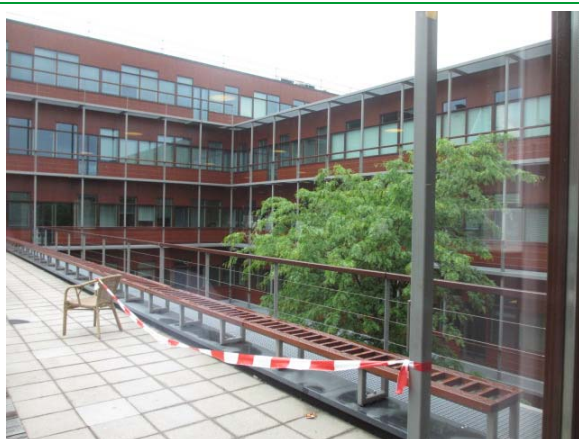
Foto 5: binnentuin

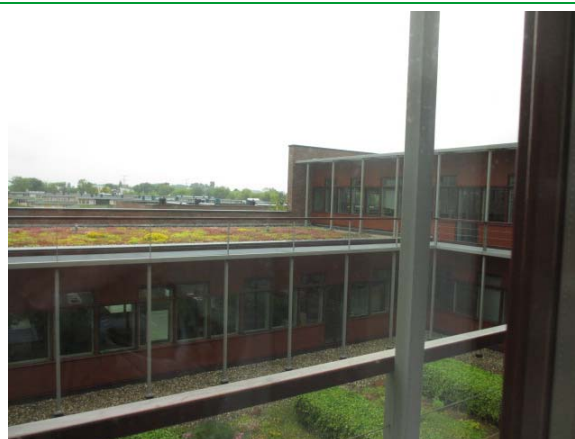
Foto 6: idem en sedum dak

Daken grotendeels met sedum belast.

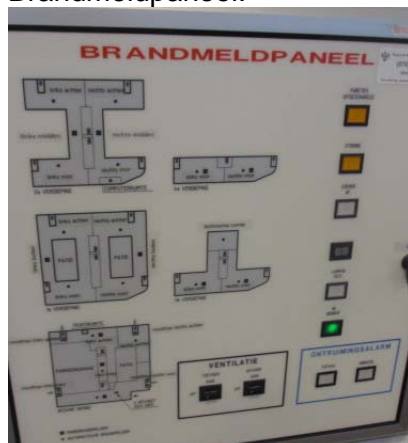
Brandmeldpaneel:

Er is een - niet gecertificeerde - partiële automatische brandmeldinstallatie met melders in de vluchtwegen (ook binnen sommige kantoortuinen), technische ruimten, archief, LS-verdeelruimte, bedrijfsrestaurant, opslag-/archiefruimten. Parkeergedeelte niet ("buitengebied")

Doormelding voorheen naar de RAC en nu naar de PAC via een beveiligde lijn (DM1). In de werksituatie is vertraging met terugkoppeling van de PAC naar deze locatie ingebouwd. Buiten werktijd direct doormelding van de PAC naar de RAC.
