# Renovatieadvies sportparken Woensdrecht

Gemeente Woensdrecht

| Projectnummer: | 21NW26001 |

| Datum: | 1 september 2021 |

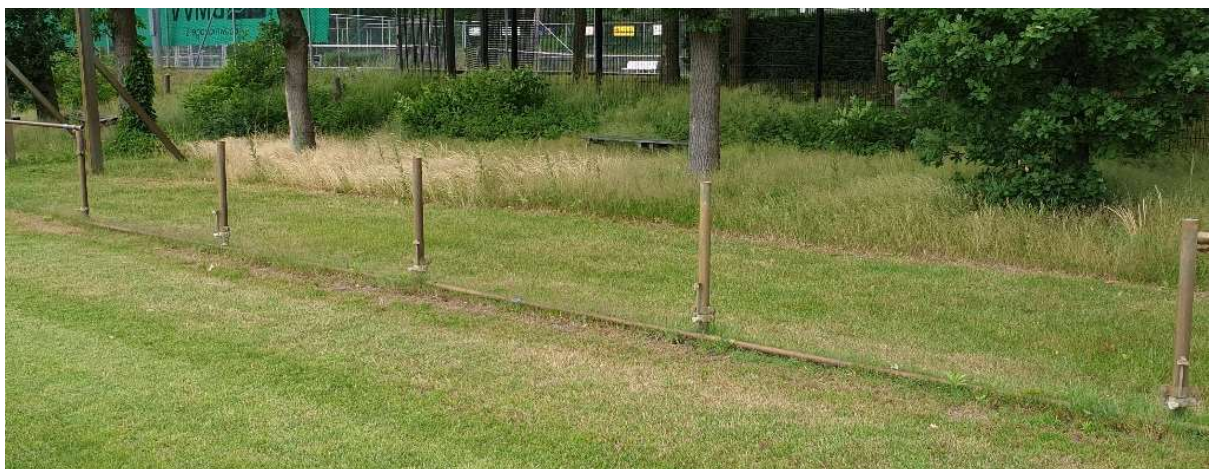
Alle sporttechnische inrichting rondom het veld vertoont roest. Het leunhekwerk staat deels in het gras en deels in verharding. Het leunhekwerk dat in het gras staat is van slechte kwaliteit, waarbij de bovenbuis los zit (op één plek zelfs helemaal, zie figuur 2). Daarbij is de grondslag in de noordelijke hoek oplopend, waardoor de vlakheid slecht is en het hekwerk niet voldoet aan de hoogte-eis. De roest op de ballenvangers is visueel niet mooi, maar de constructies lijken nog wel functioneel. De doelen verkeren in een prima staat en dienen een keer gereinigd te worden. De dug-outs zien er visueel oud uit, maar vertonen geen vormen van gebreken.

*Figuur 2. Losgeraakte bovenbuis van leunhekwerk*

| Vereniging | Veldnr. | Advies |
|---|---|---|
| VV Vivoo | 1 | <ul style="list-style-type: none"> <li>- Vervangen leunhekwerk in gras;</li> <li>- Schoonmaken doelen;</li> <li>- Verhoging grondslag in noordelijke hoek egaliseren.</li> </ul> |

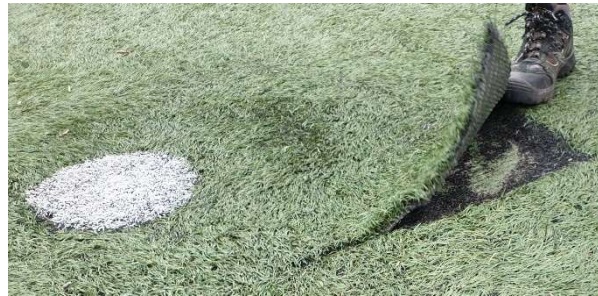
Veld 2 betreft een half kunstgras trainingsveld. De vezel van de toplaag is gespleten en ligt plat. De verdeling van de infill is, vooral in de doelgebieden, slecht. Het is duidelijk te zien dat de helft aan de zijde van het clubgebouw meer gebruikt wordt dan de andere helft en ook beduidend slechter is in kwaliteit.

*Figuur 3. Losgelaten deel kunstgrasmat*

Advies is om het veld te renoveren en ervoor te zorgen dat beide helften even vaak worden gespeeld om zo de speelschade min of meer gelijk te houden. De penaltystip aan de kant van de kantine lag los. Dat betreft een stuk van circa 1,0 x 1,0 meter. Het vermoeden is dat hier de oude penaltystip vervangen is geweest. Het nieuwe stuk kunstgrasmat heeft losgelaten waardoor een gevaarlijke situatie is ontstaan die zo snel mogelijk hersteld dient te worden. In de randen van de kunstgrasmat groeit op een aantal plekken mos.

| Vereniging | Veldnr. | Advies |
|---|---|---|
| | 2 | <ul style="list-style-type: none"> <li>- Vervangen kunstgrasmat;</li> <li>- Beide helften evenveel bespelen om de belasting/bespeling op het hele veld gelijk te houden;</li> <li>- Vervangen doelnetten (taak vereniging);</li> <li>- Realiseren Zorgplichtmaatregelen;</li> <li>- Aanbrengen leunhekwerk t.b.v. Zorgplichtmaatregelen;</li> <li>- Bestrating, beplanting en bermen schoonmaken van rubber.</li> </ul> |

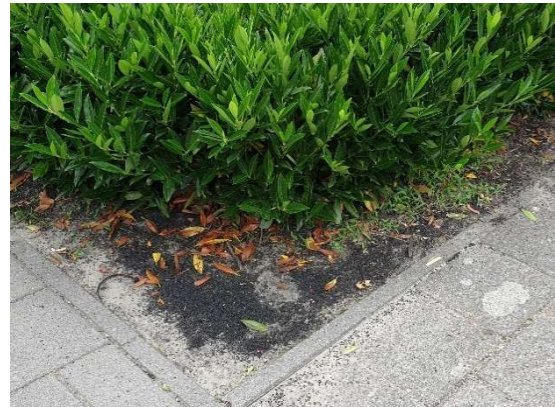
De sporttechnische inrichting om het veld verkeerbaar in een goede staat. Zowel aan de ballenvangers als aan het leunhekwerk zijn geen gebreken aangetroffen. Geconstateerd is dat bij de tussenstaanders in de ballenvangers geen stelringen zijn aangebracht terwijl bij de staanders ballenvangers dit wel is gebeurd. De dug-outs zijn visueel in goede staat, wel ligt hier veel infill in. Advies is om deze op korte termijn een keer schoon te vegen en de infill af te voeren. De tegelverharding is op enkele plekken verzakt. Advies is om deze te herstraten wanneer de kunstgrasmat wordt gerenoveerd. De doelen zien er nog goed uit, echter zitten er veel zwarte vegen op de palen. Deze kunnen een schoonmaakbeurt gebruiken om de zwarte vegen te verwijderen.

Figuur 4. Infill in de beplanting

Rondom het veld is veel infill (rubbergranulaat) aangetroffen, zowel op de verharding als in de berm en beplanting. Advies is om, bij renovatie, de infill rondom het veld te verwijderen/op te ruimen. Bij de spelerspoorten zijn borstelmatten met een verdiepte bak eronder aangetroffen. Daarnaast zijn er verder geen zorgplichtmaatregelen aangetroffen, dit wordt wel geadviseerd. Bij het toepassen van zorgplichtmaatregelen (o.a. kantplank) dient rekening gehouden te worden met de reclameprofielen. Ten behoeve van de aanleg van kantplanken dient de reclamebebording omhoog gehangen te worden. Advies is om de walk-off constructies bij de spelerspoorten ook te vervangen door sluisen en bij de werkpoort een rooster te plaatsen. De aanleg van de zorgplichtmaatregelen staat gepland voor 2024, vanuit Newæ wordt geadviseerd de maatregelen tegelijk aan te leggen met de renovatie van het veld.

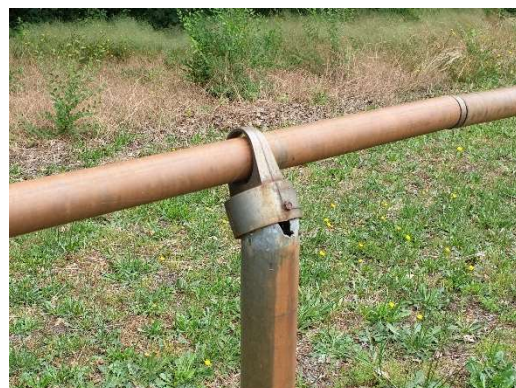
Figuur 5. Loszittende bovenbuis

Op de doelen en hekwerken is sprake van roestaanslag, wat veroorzaakt wordt door het besproeien. Het leunhekwerk rondom het veld lijkt te hoog en omsluit het veld niet volledig. Daarnaast zit de bovenbuis/doorvoerkoppen op een aantal plaatsen los (zie ook figuur 5). Advies om het leunhekwerk op korte termijn te vervangen aangezien deze niet aan de norm voldoet. De ballenvanger vertoont enige vorm van scheefstand en zou opnieuw gesteld kunnen worden, echter is het advies om deze tezamen met het leunhekwerk te vervangen. De doelen verkeren visueel in goede staat en hoewel het een wedstrijdveld is zijn er geen dug-outs aangetroffen.

| Vereniging | Veldnr. | Advies |
|---|---|---|
| | 2 | <ul style="list-style-type: none"> <li>- Vervangen leunhekwerk;</li> <li>- Vervangen ballenvanger.</li> </ul> |

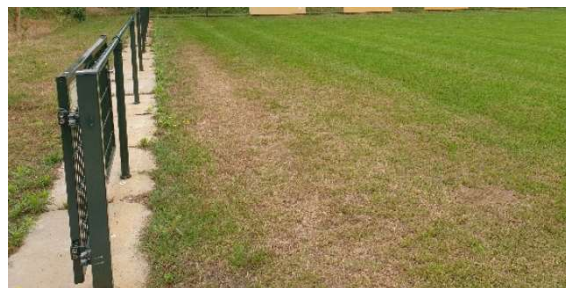
Veld 1 is het hoofdveld van VV Grenswachters. De grasbezetting van het veld was goed alleen aan de kant van de werkpoort was de grasbezetting matig tot aan de dug-outs. Hier zou wat extra aandacht aan besteed kunnen worden. Bij het uitvoeren van de grondboring is geconstateerd dat de bovenste 40 centimeter vrij homogeen is, waarbij het organische stofgehalte aan de hoge kant lijkt te liggen.

*Figuur 6. Matige graskwaliteit bij werkpoort*

| Vereniging | Veldnr. | Advies |
|---|---|---|
| VV Grenswachters | 1 | <ul style="list-style-type: none"> <li>- Bouwtechnische keuring van dug-outs en tribune uit laten voeren;</li> <li>- De kale stukken nabij de werkingang van het veld doorzaaien;</li> <li>- Tijdens de MJOP-inspecties van 2022 opnieuw bepalen of het vervangen van de inrichtingselementen echt nodig is.</li> </ul> |

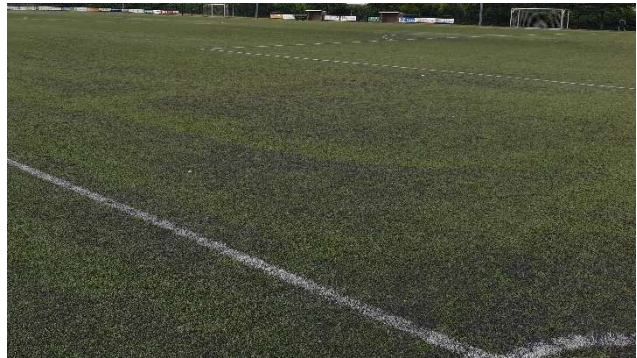
Veld 1 is het hoofdveld van WVV'67. De vezel van het veld is in matige staat, waarbij deze de vezel in de doelgebieden op sommige plaatsen platligt en deels gespleten is. Daarnaast is de verdeling van de infill slecht (zie figuur 7). Door het wekelijks onderhoud goed uit te voeren kan de kunstgrasmat mogelijk nog enkele jaren mee. De renovatie van de mat staat gepland voor 2022, geadviseerd wordt om volgend jaar gedurende de MJOP-inspecties te bepalen of dit ook echt nodig is en voor het komende seizoen het onderhoud op een correctie manier uit te voeren.

*Figuur 7. Slechte verdeling van infill*

| Vereniging | Veldnr. | Advies |
|---|---|---|
| WVV'67 | 1 | <ul style="list-style-type: none"> <li>- Meer aandacht besteden aan het wekelijkse onderhoud (slepen en vegen);</li> <li>- Bestrating, beplanting en bermen schoonmaken van rubber;</li> <li>- Vervangen kunstgrasveld;</li> <li>- Bouwtechnisch laten keuren van dug-outs;</li> <li>- Realiseren Zorgplichtmaatregelen,</li> </ul> |

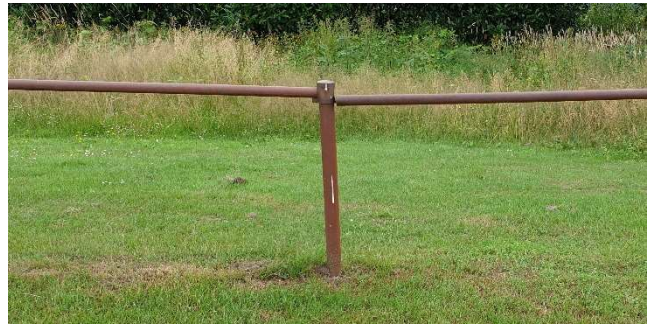
Het leunhekwerk is bruin van de roest, ligt op een aantal plekken los en de bovenbuis golfte. De ballenvangers inclusief staafmat zijn ook bruin door roestvorming. De staanders van de ballenvanger aan de noordzijde zijn scheef. De staafmat van de ballenvanger aan de zuidzijde zit los en dient opnieuw bevestigd te worden met kunststof blokjes. Aan de onderkant van de staafmat zijn steekinden aanwezig, wat kan zorgen voor onveilige situaties. Wij adviseren om het gehele hekwerk te vervangen in de komende jaren. Het doel aan de kant van de kantine is te laag en dient opnieuw gesteld te worden. De dug-outs verkeren visueel in goede staat, het advies is om deze bouwtechnisch te laten keuren om de staat van de constructie te bepalen.

Figuur 8 Loszittende leunbuis

| Vereniging | Veldnr. | Advies |
|---|---|---|
| | 2 | <ul style="list-style-type: none"> <li>- Vervangen leunhekwerk en ballenvanger;</li> <li>- Opnieuw bevestigen staafmat aan ballenvanger met kunststof blokjes;</li> <li>- Doel aan kantine kant opnieuw stellen;</li> </ul> |

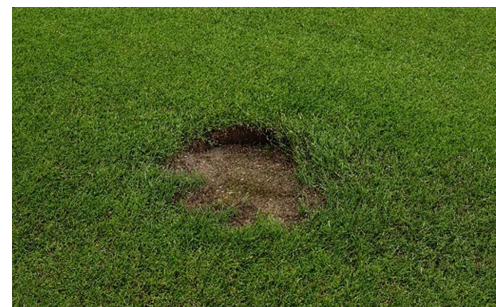
Aan de rand van het veld zit een put die ingezakt is (zie figuur 8), dit is een (oude) voetgolfput. De put valt niet goed op vanaf het veld gezien en zorgt voor een gevaarlijke situatie. De put dient verwijderd, en het gat dat ontstaat dient opgevuld en ingezaaid te worden. De renovatie van de toplaag staat gepland voor 2021, Newæ adviseert om deze een jaar uit te stellen vanwege de lage belasting afgelopen seizoen en de goede staat waarin de grasmat zich tijdens de inventarisatie bevond. Bij de jaarlijkse inspecties in het kader van het MJOP zal bepaald worden of een renovatie in 2022 nodig is.

Figuur 9. Put in de rand van het trainingsveld

| | 3 | <ul style="list-style-type: none"> <li>- Toplaag renovatie uitstellen en opnieuw beoordelen gedurende de MJOP-inspectie van 2022;</li> <li>- Put in de zijkant van het veld op korte termijn herstellen i.v.m. struikelgevaar.</li> </ul> |

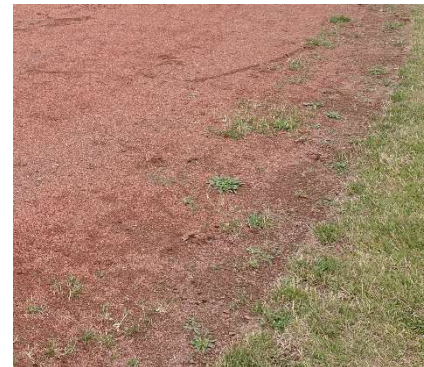
In de randen van de half-verharding is onkruidgroei aangetroffen. De aanwezige half-verharding lijkt erg fijn waardoor mogelijk water lang(er) op het veld blijft staan. De huidige half-verharding bestaat uit gravel en voldoet niet aan de normen van NOC\*NSF, deze schrijven mijnsteen (Barotop of Arode) voor. De renovatie van de graveldelen staan voor dit jaar op de planning. Het advies is om deze uit te voeren en de toplaag te vervangen door ongebonden mijnsteen conform de normen van het NOC\*NSF. Tijdens de inventarisatie is geconstateerd dat de "Warning Track" rondom het honkbalveld niet voldoet aan de vigerende normen. Geadviseerd wordt om deze aan te passen.

Figuur 10. Gras in halfverharding

| Batters-Dockers | Honkbal | <ul style="list-style-type: none"> <li>- Renoveren gras, zie ook 4.1;</li> <li>- Renoveren huidige topplaag (ongebonden mijnsteen) conform norm NOCNSF-KNBSB2-15.c;</li> <li>- Herstel "Warning" Track (incl. onderbouw en sporttechnische laag);</li> <li>- Hekwerken repareren/opnieuw aanspannen waar nodig (nog niet vervangen);</li> <li>- Vervangen gaas in backstop;</li> <li>- Dug-outs vervangen en hekwerk passend maken conform richtlijnen.</li> </ul> |

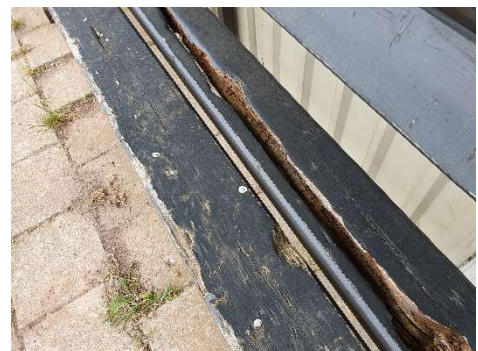
Figuur 12. Gespleten bank

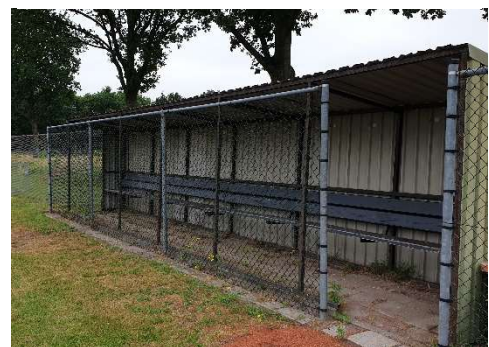
Het gaas in het hekwerk in het achterveld vertoont opbolling, maar lijkt verder in een visueel goede conditie. Eventueel kan met spandraden het gaas opnieuw worden gespannen. Het gaas van de backstop is matig tot slecht en heeft opbollingen. Het overige hekwerk rondom het honkbalveld verkeert in prima staat. De vervanging van het hekwerk staat net als de banen voor het jaar 2021. Advies is om de renovatie naar achteren te schuiven en in 2021 alleen reparaties uit te voeren. Bij de jaarlijkse inspecties in het kader van het MJOP zal bepaald worden of het hekwerk dan wel aan vervanging toe is. De dug-outs lijken wat verouderd en vertonen enkele kleine gebreken. De bank van één van de dug-outs is grotendeels gespleten. Advies is om de dug-outs te vervangen en de entree tot de dug-out aan te passen conform de richtlijnen: *"Elke dug-out mag twee ingangen hebben, zowel aan de linker kant als een aan de rechter kant van de dug-out. Deze ingangen dienen naast de dug-out te worden gesitueerd."*

Figuur 11. Gevaarlijke opening in dug-out

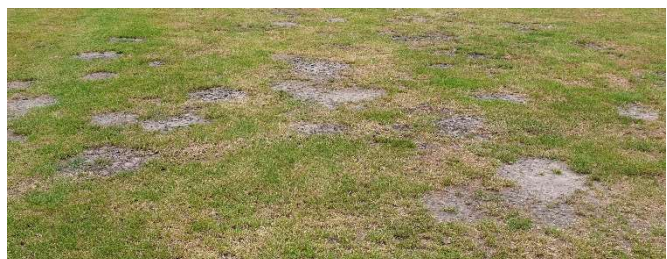
Het gras van het softbalveld is in dezelfde conditie als het gras van het honkbalveld. De toplaag van de bodem is ook hier erg droog en het gras dor. Op een aantal plekken is de grasgroei helemaal verdwenen. Qua advies geldt hetzelfde als hierboven omschreven voor het gras van het honkbalveld.

Figuur 13 Slechte grasbezetting softbalveld

| | Softbal | <ul style="list-style-type: none"> <li>- Renoveren gras, zie ook 4.1;</li> <li>- Renoveren huidige topplaag (ongebonden mijnsteen) conform norm NOCNSF-KNBSB2-15.c;</li> <li>- Herstel "Warning" Track (incl. onderbouw en sporttechnische laag);</li> <li>- Optioneel: spannen van het gaas in het hekwerk in het achterveld met spandraad;</li> <li>- Hekwerken repareren waar nodig (nog niet vervangen);</li> <li>- Dug-outs vervangen en hekwerk passend maken conform richtlijnen;</li> <li>- Vervangen backstop.</li> </ul> |

Het natuurgras ter plaatse van het honk- en softbalveld heeft geen structuur in de toplaag. Het advies hiervoor is om de toplaag (ca. 2-3cm) eraf te frezen en af te voeren. Hierna zal met een nader te bepalen hoeveelheid teelgrond worden aangebracht, welke door de toplaag doorgemengd dient te worden. Hierdoor wordt getracht om (meer) structuur te geven aan de toplaag. Vervolgens dient er een startbemesting aangebracht te worden, waarna het geheel ingezaaid kan worden.

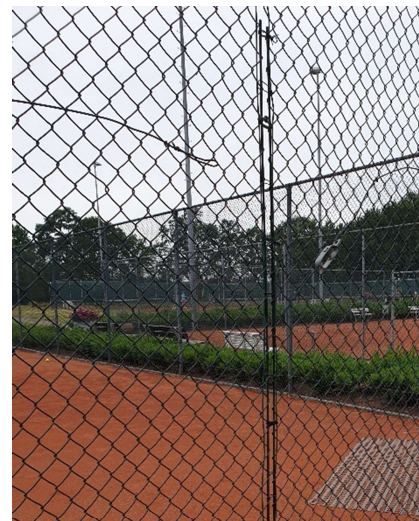
Het ledikanthekwerk rondom de baan is in matig tot slechte staat. De plastic bescherm laag om de staanders bladdert af, een aantal staanders staan scheef en op enkele plekken heeft de spandraad het begeven (mogelijk i.c.m. de werktoegang). Er is geen functionele werktoegang, waardoor een opening is gemaakt in het gaashekwerk. Het gaas staat bol en op een enkele plekken zitten gaten in het gaas. De scheefstand heeft mogelijk te maken met de winddoeken die aan het hekwerk zijn bevestigd. Met steunpalen is getracht het hekwerk meer stevigheid te bieden.

*Figuur 14. Werkingang in hekwerk*

Aan de zuidzijde groeit de haag door het hekwerk heen. Het advies is om het hele hekwerk te vervangen gelijktijdig met het renoveren van de gravelbaan. Wanneer het hekwerk in geheel wordt vervangen wordt aangeraden een werkpoort te realiseren in het nieuwe hekwerk ten behoeve van onderhoud. Nu wordt dit gedaan door een doorgang te maken in het gaas wat de stevigheid hiervan niet ten goede komt. De tennisstaanders zijn functioneel maar visueel niet meer aantrekkelijk. Wanneer de baan geheel gerenoveerd wordt, wordt geadviseerd om deze mee te vervangen door nieuwe exemplaren die bij de nieuwe uitstraling van de baan passen.

| TV Mattemburgh | 1-2 | <ul style="list-style-type: none"> <li>- Renoveren volledige baanblok incl. hekwerk in 2021;</li> <li>- Plaatsen wortelscherm tussen de baan en de haag wanneer de baan gerenoveerd wordt;</li> <li>- Realiseren werkingang in nieuw aan te brengen hekwerk.</li> </ul> |

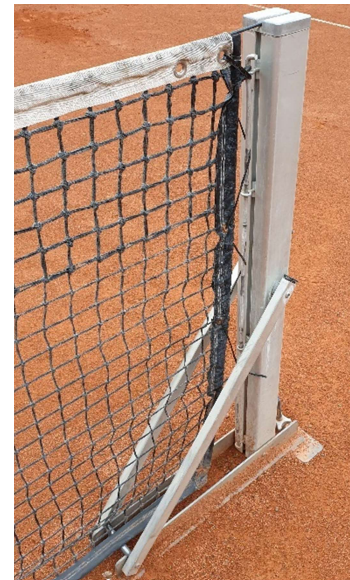
Het gehele hekwerk rondom dit tennisblok is drie meter hoog. De staat van het gaas is matig tot slecht, waarbij op veel plekken het gaas bol staat en oogt het verouderd. De staanders en liggers van het hekwerk zijn in een goede staat. Net als bij tennisbaan 1-2 ontbreekt bij deze tennisbanen een degelijke werkingang. Advies is om alleen het gaas te vervangen en de overige onderdelen van het hekwerk in stand te houden. Wanneer het gaas gerenoveerd wordt, wordt geadviseerd een werkpoort toe te passen. In één van de tennisnetten zit een gat waar een tennisbal doorheen kan. Het net voldoet hiermee niet meer aan de normen en dient vervangen te worden. Wanneer de baan geheel gerenoveerd wordt, luidt het advies om net als bij baan 1 en 2 de tennistaanders te vervangen door nieuwe exemplaren die bij de nieuwe uitstraling van de baan passen.

*Figuur 15. Tennistaander*

| | 3-4 | <ul style="list-style-type: none"> <li>- Vervangen van tennisnetten;</li> <li>- Renoveren baan in 2022;</li> <li>- Vervangen tennisstaanders in 2022;</li> <li>- Vervangen van gaas in het hekwerk.</li> <li>- Realiseren werkingang in hekwerk.</li> </ul> |

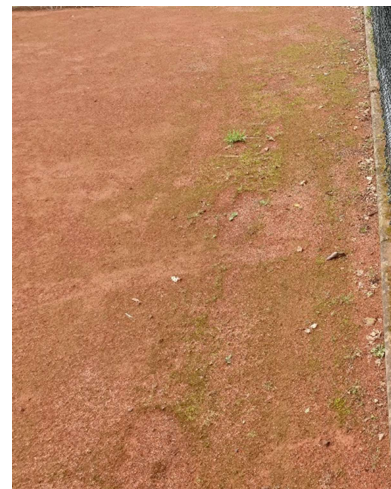
De graveltoplaag van de banen verkeert in een voldoende tot goede staat. Op een aantal plekken is sprake van algengroei in de top laag. Dit heeft mogelijk te maken met de berekening in combinatie met minder bespeling en onderhoud door COVID-19. De algengroei komt voornamelijk voor rondom de sproeiers en de laagstgelegen delen van de baan. Naast de algengroei is er onkruid aangetroffen in de randen van de baan. Met wat onderhoud is het onkruid makkelijk te verwijderen.

*Figuur 16. Algengroei in gravel*

| TV De Put | 1-2-3-4 | <ul style="list-style-type: none"> <li>- Verwijderen onkruid en algengroei in de banen;</li> <li>- Gaas in hekwerk opnieuw spanen;</li> <li>- Tijdens de MJOP-inspecties van 2023 bepalen of het hekwerk toe is aan vervanging.</li> </ul> |
