**INVENTARISATIERAPPORT**  
**CULTUURCENTRUM TOONBEELD**  
**BELLAMYSTRAAT 26A TERNEUZEN**  
**GEMEENTE TERNEUZEN**

20 MEI 2019

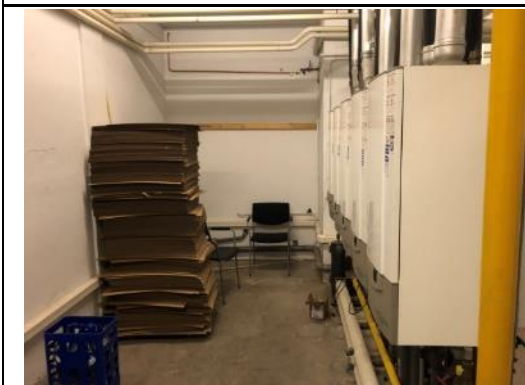
CV-ruimte

Het gebouw wordt verwarmd middels een gasgestookte CV installatie. In de ruimte waarin de ketels staan opgesteld is opslag aangetroffen. Zie aanbeveling 2019-02

In het gebouw mag niet worden gerookt. Er mag wel gerookt worden buiten het gebouw. Echter zijn tijdens de inventarisatie uitgemaakte sigaretten aangetroffen in de CV-ruimte. Zie aanbeveling 2019-04.

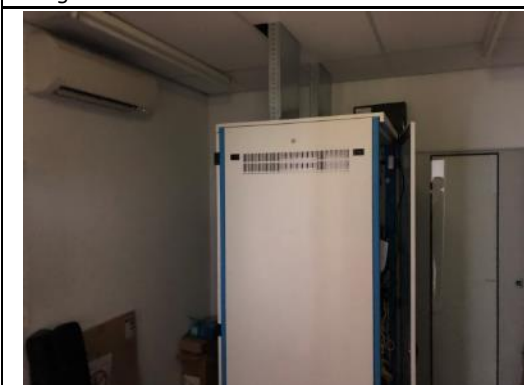
Server

In een afgesloten ruimte is een computerserver opgesteld. Deze ruimte is voorzien van een airco. In de ruimte is geen opslag aangetroffen die verwijderd dient te worden.
