**INVENTARISATIERAPPORT**  
**KANTOOR & WERF DE KOEGORS**  
**KOEGORSSTRAAT 4 SLUISKIL**  
**GEMEENTE TERNEUZEN**

20 MEI 2019

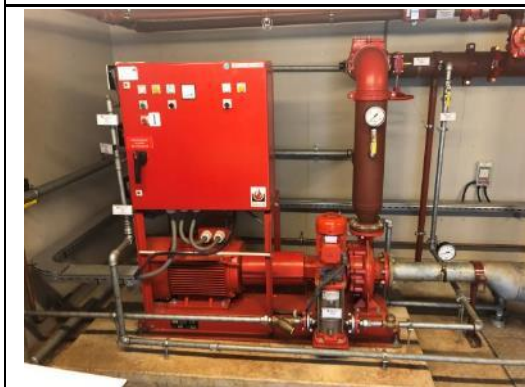
Sprinkler Pomp

De pompkamer van de installatie was vrij van opslag. De installatie zag er visueel goed uit zonder beschadigingen of roestvorming bij de afsluiters en appendages.

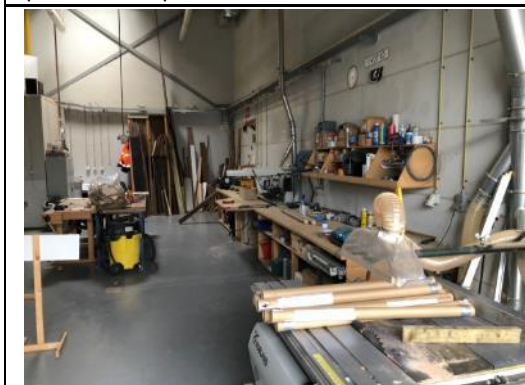
Houtwerkplaats

In het gebouw zijn meerdere werkplaatsen aanwezig. De werkplaatsen zijn deels ingericht als opslag voor de gemeente en brandweer. In de werkplaatsen wordt volgens opgave kleine (reparatie)werkzaamheden uitgevoerd. Verder is een wasstraat aanwezig voor de voertuigen van de gemeente. Alle gereedschappen worden NEN3140 gekeurd. De orde en netheid is voldoende. Er is een grote hoeveelheid brandbare opslag aanwezig.

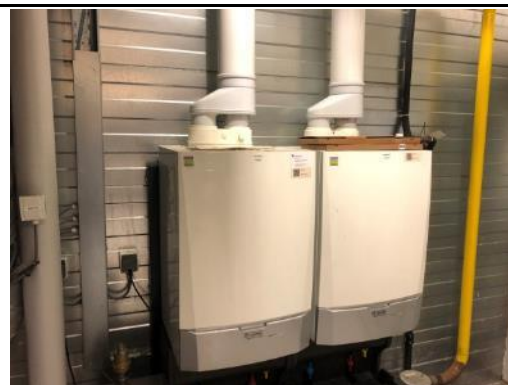
2<sup>e</sup> CV-installatie

Het gebouw wordt verwarmd middels een gasgestookte CV installatie. In de ruimte waarin de ketels staan opgesteld is geen opslag aangetroffen die verwijderd dient te worden.

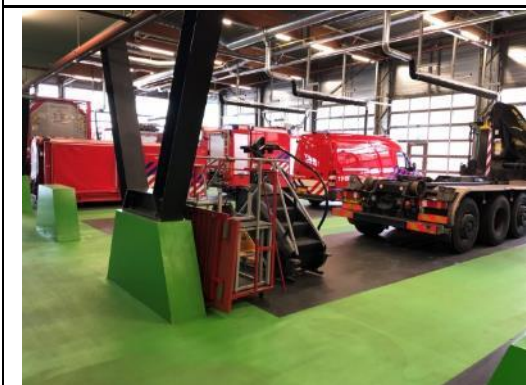
Werkplaats + stalling brandweer

In het gebouw is een garage aanwezig. Hier staan de voertuigen van de brandweer opgeslagen. In de garage worden ook werkzaamheden en onderhoud uitgevoerd aan de voertuigen. Hiervoor zijn meerdere voertuigbruggen aanwezig in de garage. Alle gereedschappen en hijsmiddelen worden periodiek gekeurd. De garage is voorzien van een inbraakalarminstallatie. De orde en netheid is goed. Verder is in de garage een wasserette voor de uniformen en de kleedruimte voor de brandweer aanwezig.

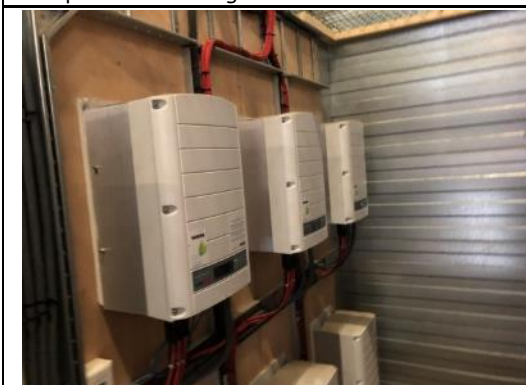
Omvormers PV installatie

Een deel van het dak (boven garage gemeente voertuigen) is voorzien van zonnepanelen. Deze zijn tijdens de inventarisatie niet visueel onderzocht. Geadviseerd wordt de zonnepanelen regelmatig te controleren. De omvormers van de zonnepanelen zijn in een afgesloten ruimte in de garage gemonteerd. Er is geen opslag in de ruimte aangetroffen.
