**INVENTARISATIERAPPORT**  
**PRAKTIJSCHOOL DE SPRONG**  
**EVERTSENLAAN 84A TERNEUZEN**  
**GEMEENTE TERNEUZEN**

20 MEI 2019

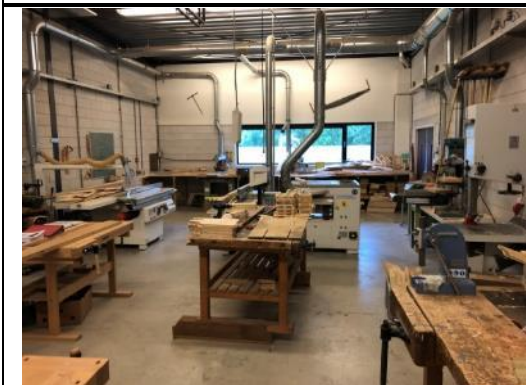
Werkplaats

In het gebouw is een werkplaats aanwezig waar praktijklessen voor houtbewerking worden gegeven. De werkplaats bestaat uit meerdere werkbanken, zaagbanken en overige gereedschappen zoals boormachines en bankschroeven. De zaagbanken zijn uitgerust met een afzuiginstallatie. Volgens opgave gebruiker wordt deze periodiek gereinigd en onderhouden. Alle apparaten worden conform NEN3140 gekeurd. De orde en netheid is in de werkplaats goed. Er is geen grote hoeveelheid stof aanwezig.

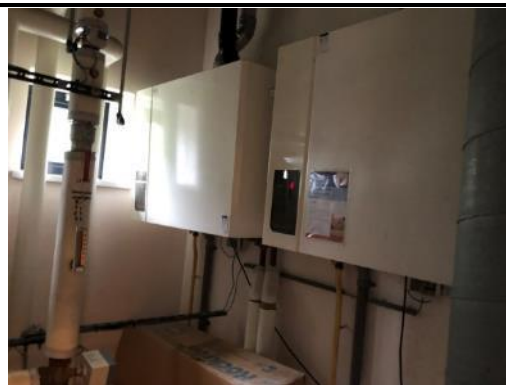
CV-installatie

Het gebouw wordt verwarmd middels een gasgestookte cv-installatie. In de ruimte waarin de ketels staan opgesteld is opslag aangetroffen.

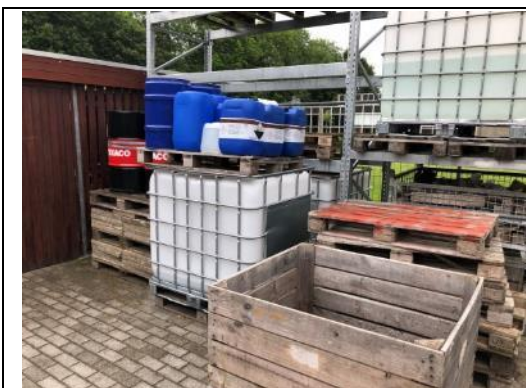
Buitenopslag

De kunststoffen afvalcontainers staan binnen de hekwerken van het terrein tegen de gevel. Zie aanbeveling 2019-02. Verder zijn tegen de gevel meerdere stalen afbakken geplaatst. Zie aanbeveling 2019-02.
