INVENTARISATIERAPPORT

LODEWIJK COLLEGE

ZELDENRUSTLAAN 2

18 APRIL 2020

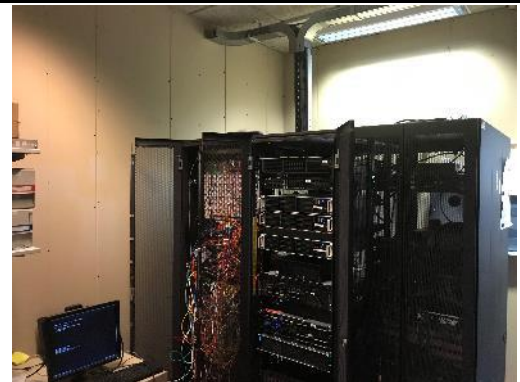
Serverinstallatie

In een afgesloten ruimte is een computerserver opgesteld. Deze ruimte is voorzien van een airco unit. In de ruimte is geen opslag aangetroffen die verwijderd dient te worden. Verder zijn in het gebouw meerdere patchkasten aanwezig.
