**INVENTARISATIERAPPORT**  
**LODEWIJKCOLLEGE**  
**OUDE VAART 1**  
**GEMEENTE TERNEUZEN**  
18 APRIL 2020

## Inleiding

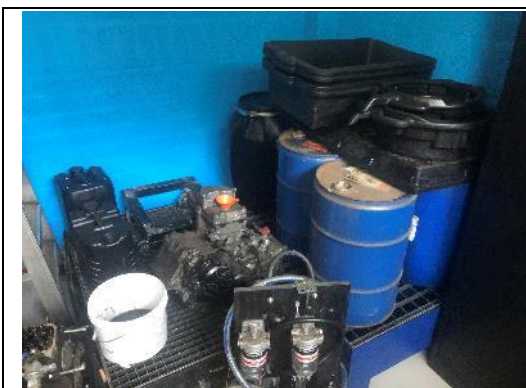
Opslag gevaarlijke stoffen werkplaats

In het gebouw is een werkplaats aanwezig waar lessen in autotechniek gegeven worden. De werkplaats is uitgerust met twee autobruggen, lasapparatuur en meerdere werkbanken met een afzuiginstallatie. Verder is een kleine hoeveel gevaarlijke stoffen aanwezig, voornamelijk brandstof en olie. De stoffen worden opgeslagen op een lekbak met voldoende capaciteit in een ruimte met voldoende ventilatie in de werkplaats. De orde en netheid is voldoende. De werkplaats is uitgerust met een noodknop.

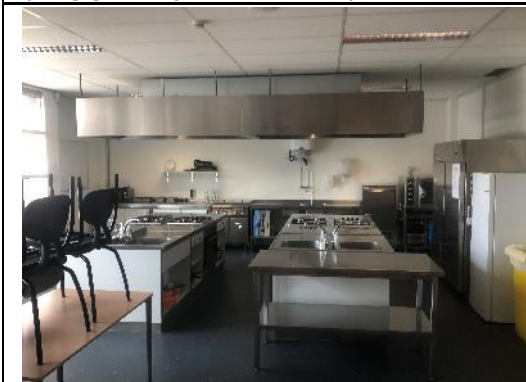
Kooklokaal

Een grote keuken bevindt zich in de aula van het gebouw. Hier wordt eten bereid voor de leerlingen. Verder is een praktijklokaal aanwezig. Het lokaal is uitgerust met kookeilanden met een gasgestookt fornuis, oven en gootsteen.

De kookeilanden zijn voorzien van een afzuiginstallatie. Er is geen informatie bekend over het reinigen van de afvoerkanalen van de afzuiginstallatie. Geadviseerd is na te gaan of de kanalen van de afzuiginstallatie gereinigd worden. Zie aanbeveling 2020-01.

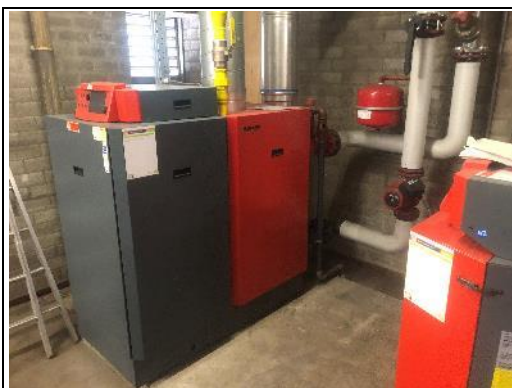
CV-installatie

Het gebouw wordt verwarmd middels een gasgestookte CV-installatie. In de ruimte waarin de ketels staan opgesteld is geen opslag aangetroffen.

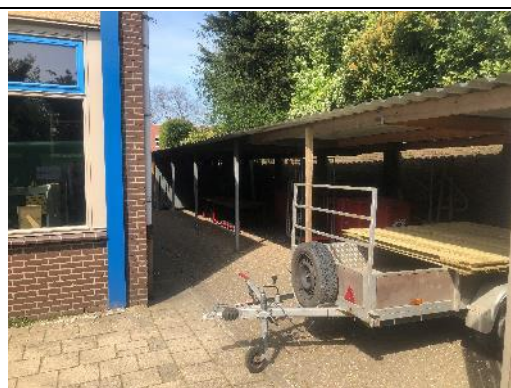
Locatie afvalcontainers

De kunststof afvalcontainer staat binnen de hekwerken van het terrein op een afstand van ongeveer 5 meter van de gevel. De opslaglocatie van de afvalbakken is dicht tegen de gevel aan. Nabij de afvalcontainers staat hout opgeslagen. Gebruiker vermeldt dat binnenkort een hoog hekwerk wordt geplaatst om de locatie extra af te sluiten.
