**INVENTARISATIERAPPORT**  
**STADHUIS EN STADSKANTOOR**  
**OOSTELIJK BOLWERK 4, TERNEUZEN**  
**GEMEENTE TERNEUZEN**  
5 DECEMBER 2017

Het preventieplan bestaat uit drie onderdelen, Voorlichting, Inventarisatie en Advies, kortgenoemd VIA. Dit rapport is opgesteld naar aanleiding van de inventarisatie van één van de gemeentelijke gebouwen zoals deze recentelijk heeft plaatsgevonden. In het rapport wordt een beschrijving gegeven van de aangetroffen situatie, zijnde een momentopname, en de wenselijke situatie om risico's te beheersen, deze worden in het laatste hoofdstuk als aanbevelingen beschreven.

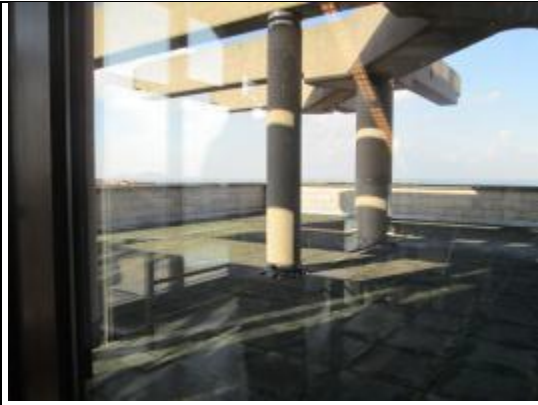
Draagconstructie buiten

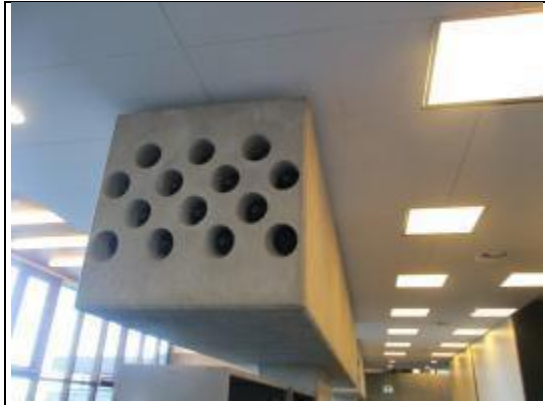
Draagconstructie met gespannen beton binnen

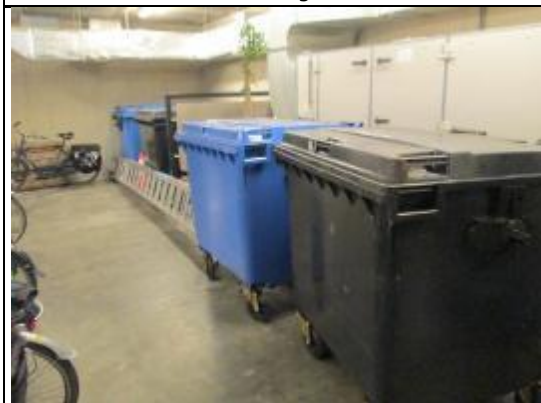
De afvalcontainers staan binnen in de kelder en worden elke dag geleegd.

Afvalcontainers binnen

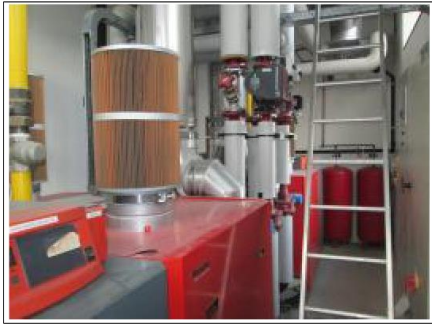
Het gebouw wordt verwarmd middels een gasgestookte of olie gestookte CV installatie. In de ruimte waarin de ketels staan opgesteld is geen opslag aangetroffen.

CV ruimte, geen opslag

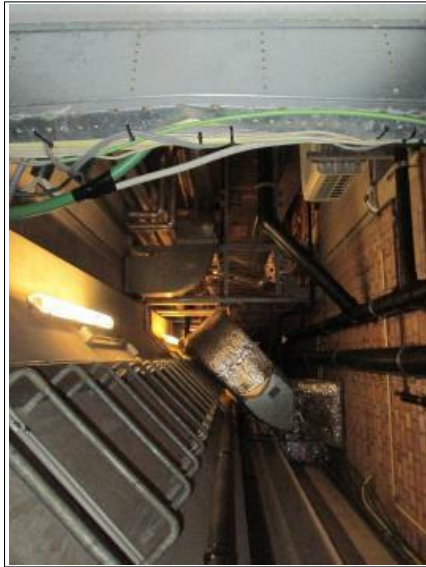
Het gebouw bestaat uit meerdere rook- en brandcompartimenten. De doorvoeringen door rook- en brandcompartimenten zijn brandwerend afgedicht. Er is in het trappenhuis nabij de keuken van de personeelskantine een opmerking ten aanzien van het brandwerend afdichten van doorvoeringen in de kabelschacht. Zie aanbevelingen.

Verticale schacht
